ΕΘΝΙΚΟ ΜΕΤΣΟΒΙΟ ΠΟΛΥΤΕΧΝΕΙΟ
Σχολή Πολιτικών Μηχανικών
Τομέας Υδατικών Πόρων και Περιβάλλοντος

**Ερευνητικό έργο: Εργασίες διερεύνησης του Αδριάνειου
Υδραγωγείου της Αθήνας & καταγραφή της υφιστάμενης
κατάστασης σε συγκεκριμένα υπόγεια τμήματά του.**

**Εργοδότης: Εταιρεία Ύδρευσης και Αποχέτευσης
Πρωτεύουσας (ΕΥΔΑΠ Α.Ε.)**

Έκθεση προόδου (9/2017-3/2018)

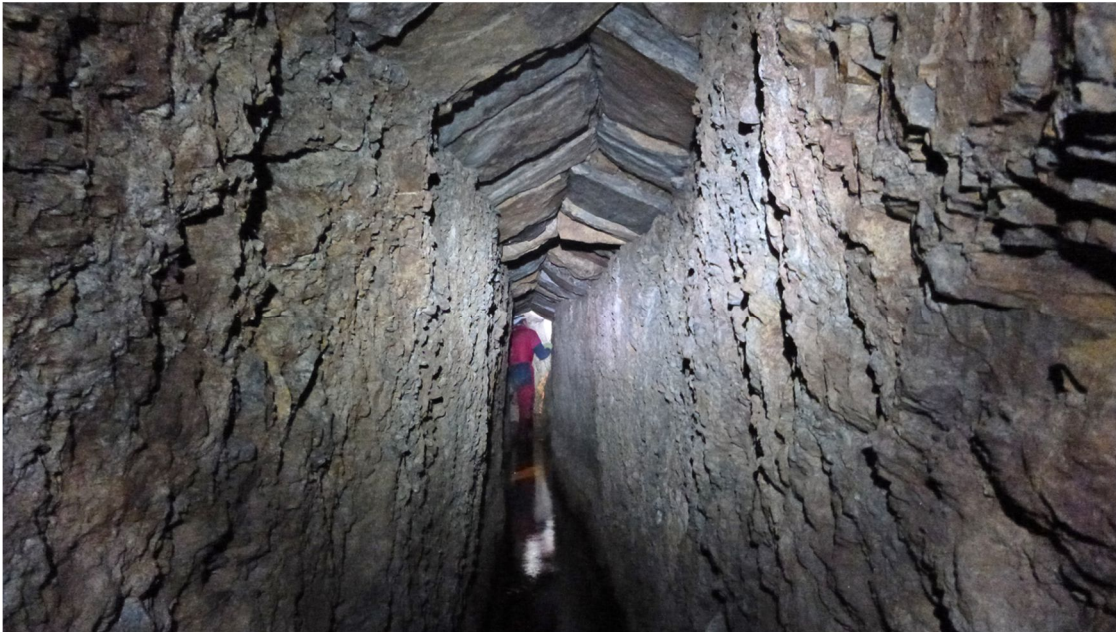
Εικόνα 5. Η σήραγγα του υδραγωγείου Π. Κυριακού κάτω από την Πανόρμου (διασταύρωση με Λ. Αλεξάνδρας)

Το μήκος της σήραγγας που μετρήσαμε ήταν 20 m από το σημείο εισόδου μέχρι το τέλος (απόφραξη) προς τα ανάντη του υδραγωγείου, αποτελούμενο από 2 τμήματα 13+7 m με απόκλιση διεύθυνσης 10° μεταξύ τους. Ο πυθμένας της σήραγγας βρίσκεται σε βάθος περίπου 4 m από το οδόστρωμα. Το πλάτος της διατομής είναι το τυπικό 0.50 m και το μέγιστο ύψος 2.20 m, με 15 cm λάσπη στον πυθμένα καλυμμένη από 10 cm νερό. Το νερό δεν ήταν στάσιμο, αλλά παρατηρήθηκε ροή η οποία δεν διακοπτόταν από τις καταπτώσεις.

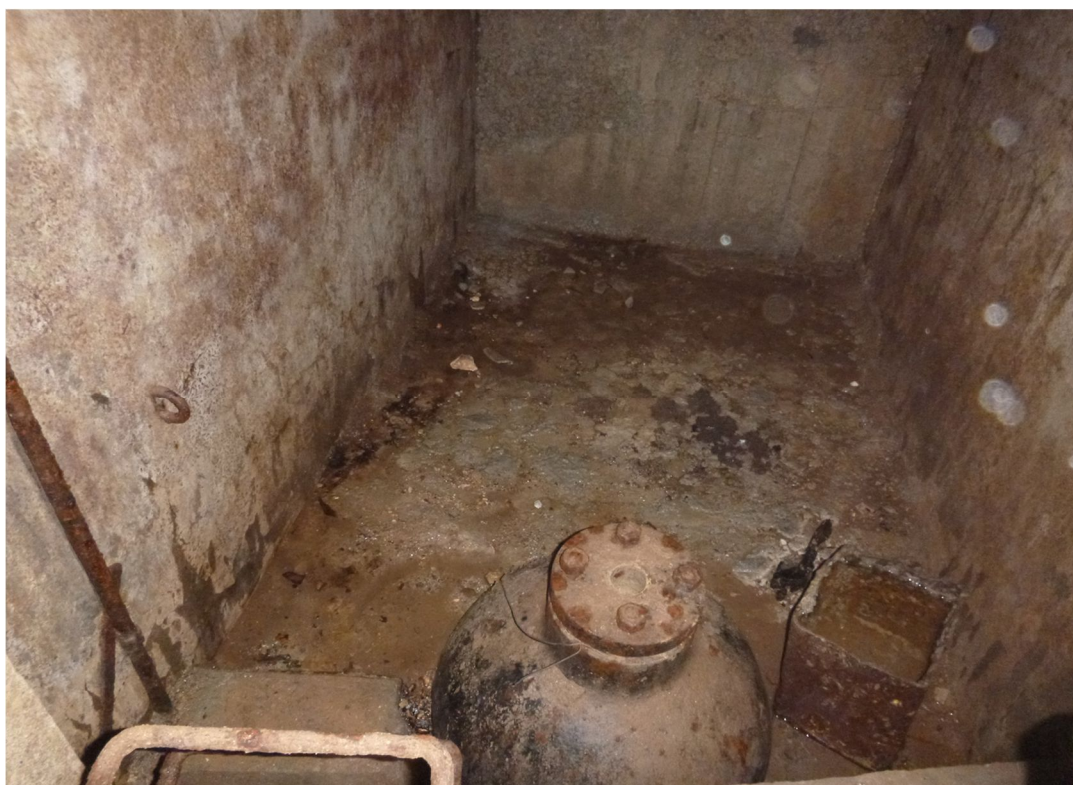
Το βάθος τώρα του φρέατος #6 από την επιφάνεια είναι 8.70 m, ενώ στο εσωτερικό του υπάρχει διαβρωμένη μεταλλική στριφογυριστή σκάλα, από την οποία γίνεται και η πρόσβαση στον πυθμένα. Εκεί υπάρχει μεταλλική πλατφόρμα τοποθετημένη 0.5 m περίπου πάνω από την επιφάνεια του νερού που κυλάει στο κανάλι της στοάς, και δίφυλλες θύρες αποκλεισμού του φρέατος από την ανάντη και κατάντη σήραγγα. Στο συγκεκριμένο φρέαρ, μετά τις εργασίες της ULEN το 1925, τοποθετήθηκε κόφτρα (Εικόνα 8) και συνδέθηκε αγωγός εκκένωσης.

Εικόνα 8. Θάλαμος χειρισμού της κόφτρας προς το υδραγωγείο εκκένωσης (“Πυρρή”) στο φρέαρ #6

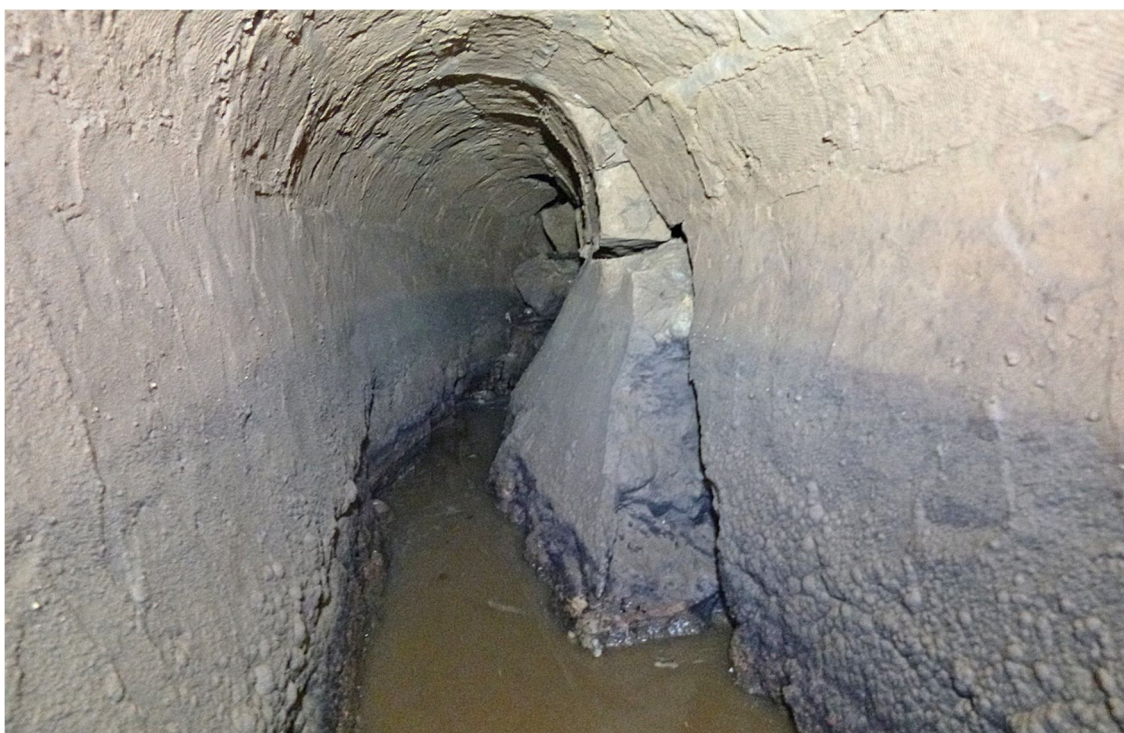
Η σήραγγα, ανακατασκευασμένη πλήρως, έχει αποκτήσει ομοιόμορφη διατομή τύπου “κλειδαρότρυπας” και χτιστά τοιχώματα από επεξεργασμένα στοιχεία λιθοδομής με τσιμεντοκονίαμα, ενώ μόνο στον πυθμένα φαίνεται να διατηρείται το αρχικό λαξευμένο στον βράχο κανάλι, πλάτους 0.50 m. Το πλάτος της διατομής αυξάνεται στο επάνω μέρος (0.80 m), ενώ το ύψος της φτάνει τα 2.20 m. Διανύσαμε γύρω στα 170 m προς τα κατάντη, περνώντας κάτω από τα σφραγισμένα φρέατα #5, 4, 3, 2, που βρίσκονται σε αποστάσεις περίπου 37 m μεταξύ τους, φτάνοντας πολύ κοντά στον Άγιο Δημήτριο, όπου σταματήσαμε σε αστοχία που φαίνεται να προκλήθηκε βεβιασμένα από πλευρικές ωθήσεις γειτονικής εκσκαφής (Εικόνα 9). Η αρχική θραύση, η οποία έχει προκαλέσει μερική κατάρρευση της κτιστής επένδυσης για τουλάχιστον 15 m κατάντη, παρατηρήθηκε στο δεξί τοίχωμα της στοάς.

Εικόνα 9. Η διατομή της ανακατασκευασμένης σήραγγας και η πλευρική αστοχία της επένδυσης

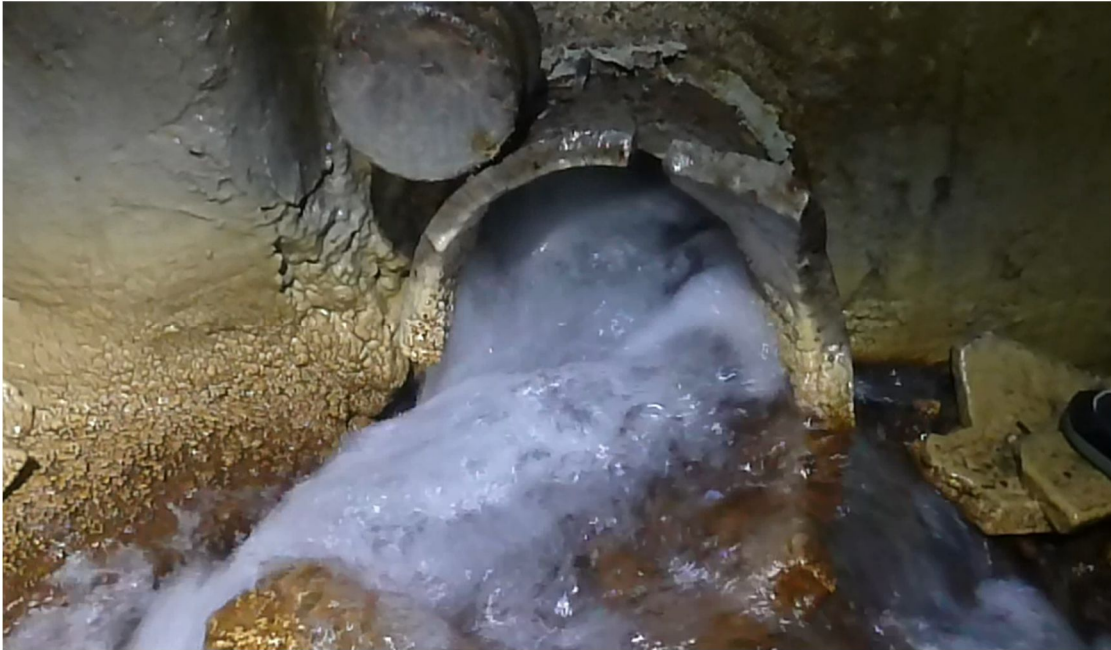
Κατόπιν της αυτοψίας στο φρέαρ #18AN ανάντη της σήραγγας του μετρό, διαπιστώθηκε ότι το υπάρχον σύστημα άντλησης υδάτων του υδραγωγείου προς τη συνέχειά του κατάντη της σήραγγας του μετρό, δεν λειτουργεί τακτικά. Από την “Οριστική μελέτη φρεατίων αποκατάστασης Αδριάνειου υδραγωγείου περί τον σταθμό Πανόρμου” του Γ. Ν. Κάζου (NAMA) προκύπτει μια μέγιστη μετρημένη παροχή του υδραγωγείου περίπου $250 \text{ m}^3/\text{h}$, αριθμός που επιβεβαιώνει και την χονδροειδή εκτίμηση του $\text{Ø}300$ που καταλήγει στο Κολωνάκι (Εικόνα 12). Αυτό μπορεί έμμεσα και να σημαίνει (ατεκμηρίωτα βέβαια) ότι δεν έχουμε αποφόρτιση παροχής σε άλλο σημείο (π.χ. στην Αλεξάνδρας), αλλά το συγκεκριμένο ζήτημα είναι κάτι που θα εξεταστεί στο μέλλον.

Εικόνα 12. Ο αγωγός Ø300 της Γλόκωνος σχεδόν πλήρης με 100% παροχή νερού από το Αδριάνειο

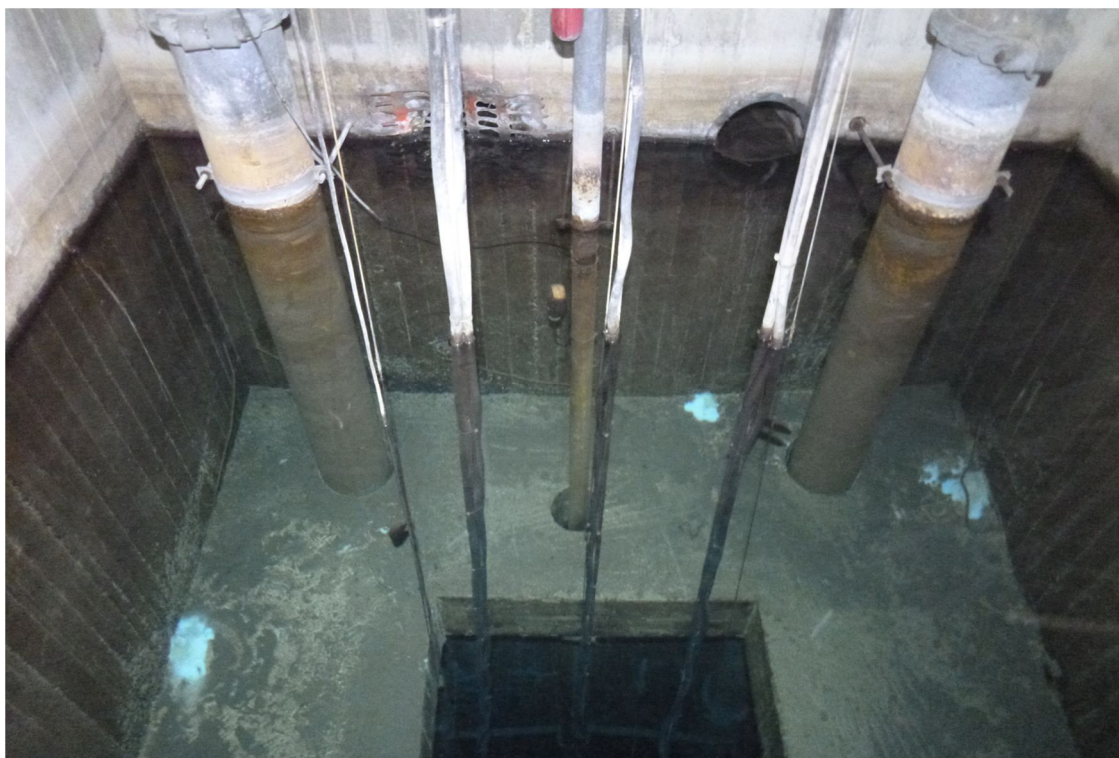
Η ποσότητα νερού στο φρέαρ Πανόρμου (#18AN) είναι χονδρικά 280 m^3 (Εικόνα 14) ενώ του αποθηκευμένου νερού στην ανάντη σήραγγα (μέχρι το ΟΑΚΑ) για μέσο πλάτος 0.50 m , μέσο ύψος 1.50 m μήκος 6000 m , είναι της τάξης των 4500 m^3 . Το σύνολο των 4780 m^3 μπορεί να αντληθεί με παροχή $300 \text{ m}^3/\text{h}$ σχεδόν σε 16 ώρες ($300 \times 16 = 4800$), όσο είναι και το ανώτερο χρονικό όριο λειτουργίας του αντλιοστασίου στη μελέτη της NAMA. Θα μπορούσε λοιπόν να γίνει η "δοκιμαστική άντληση" με $Q = 300 \text{ m}^3/\text{h}$ και να καταγραφεί ο χρόνος πτώσης της στάθμης έως τον πυθμένα του υδραγωγείου από τον οποίο θα προκύψει και η πραγματική ποσότητα αποθηκευμένου νερού. Επίσης θα ήταν οπωσδήποτε χρήσιμο να παρατηρηθεί ταυτόχρονα η πτώση στάθμης σε δύο ή περισσότερα ανάντη φρεάτια (στο #32 που έχουμε διαθέσιμο στα 900 m και σε άλλα, στα 3 ή 4 ή 5 km από την Πανόρμου), αλλά και η όποια αύξηση της παροχής στο κατάντη φρεάτιο #6 της Λ. Ριανκούρ και στον $\text{Ø}300$ της δεξαμενής.

Εικόνα 14. Στάθμη ύδατος (βάθους 11.5 m, ΑΥΣ=154 m) στο φρέαρ #18AN, σε λειτουργία υπερχειλίσης

Ο μετρούμενος χρόνος επαναπλήρωσης συγκεκριμένου όγκου (π.χ. έως συγκεκριμένο ύψος) του φρέατος 18AN θα μας αποδώσει περίπου την παροχή υδρομάστευσης του τμήματος των 6 km του υδραγωγείου, δεδομένου ότι δεν λειτουργεί το παράπλευρο Πεντέλης (Χαλάνδρι), ότι (α) δεν υπάρχουν άλλα ενεργά παράπλευρα υδραγωγεία εγκάρσια στο τμήμα και (β) η ποσότητα νερού που εισρέει από τα ανάντη του επόμενου προβληματικού σημείου (ολική απόφραξη στην οδό Σπύρου Λούη αμέσως κατάντη του ΟΑΚΑ) είναι πάρα πολύ μικρή (χονδρική εκτίμηση παρατηρητή: 1,5 l/min δηλαδή σχεδόν 0,1 m³/h και περίπου 1,5 m³ στις 16 ώρες). Αν η διαδικασία επαναληφθεί μερικές φορές και παρατηρηθεί ότι η παροχή υδρομάστευσης φθίνει με τον χρόνο, ίσως αυτό να μπορεί να μεταφραστεί σε τοπική εσωτερική αποστράγγιση του υδροφόρου εκατέρωθεν του άξονα του υδραγωγείου, ο οποίος έμεινε ήρεμος και πλήρης για αρκετά χρόνια. Αν αυτό ισχύει, όταν η τιμή σταθεροποιηθεί, τότε θα έχουμε την πραγματική παροχή υδρομάστευσης σε αυτά τα 6 km του υδραγωγείου, η οποία θα πρέπει να αντλείται σταθερά από τη δεξαμενή αναρρόφησης στον πυθμένα του φρέατος, ώστε να διατηρείται ελεύθερη η επιφάνεια ροής στη σήραγγα. Τέλος, μένει να επιβεβαιωθεί αν θα προκύψει στα 200-250 m³/h

που μετρήθηκαν στο παρελθόν, και να αποφασιστεί η κατάλληλη θέση και η κατάλληλη ικανότητα αντλίας ώστε να μπορεί να διατηρεί το υδραγωγείο σε φυσιολογική λειτουργία. Τονίζεται ότι θα πρέπει να εξεταστεί η αξιοποίηση του αντλούμενου νερού για άρδευση γειτονικών δημόσιων εκτάσεων.

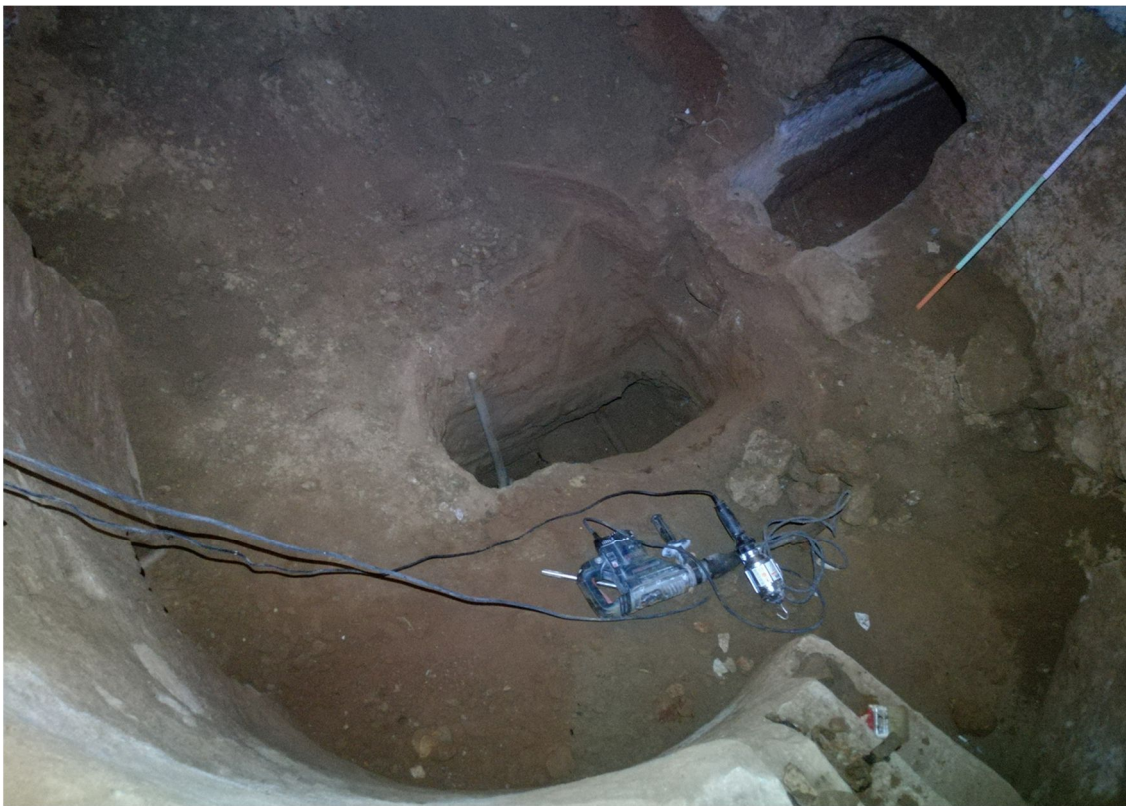
αποκαλύφθηκε παλιό μαρμάρινο στόμιο με ελαφρύ μεταλλικό κάλυμμα που αποκαταστάθηκε (τουλάχιστον προσωρινά) με βαρύ μεταλλικό κάλυμμα της ΕΥΔΑΠ. Ο θάλαμος (Εικόνα 15) διαθέτει κλίμακα καθόδου προς στο εσωτερικό κατασκευής 19^{ου} αιώνα πάνω σε μάλλον ρωμαϊκή παλαιότερη. Στα τοιχώματα του κλιμακοστασίου υπάρχουν πολλές λαϊκές υπογραφές και σκίτσα από το 1876-1877-1878 πάνω στο (νωπό και μετά την τοποθέτησή του-ενδεχομένως από την υγρασία) λευκό κονίαμα που υπάρχει και στο εσωτερικό του θαλάμου, οπότε τεκμηριώνεται έμμεσα ότι είναι και αυτό υλικό του 19^{ου} αιώνα. Στη συνέχεια διαπιστώσαμε ότι το εκ της Πεντέλης υδραγωγείο που καταλήγει εδώ, όπως διαμορφώθηκε μετά την ανακατασκευή του, είναι κτιστό και σχεδόν επιφανειακό, με ύψος περίπου 1 m, το οποίο δεν μπορεί να προσπελαστεί με ευκολία, ενώ δεν αναμένεται να ήταν ιδιαίτερα μεγαλύτερο στην αρχική του μορφή. Σήμερα, έχει και πάλι καταστραφεί 10 m πριν την κατάληξή του στη δεξαμενή, ενώ γύρω στα δύο χιλιόμετρα παραπάνω και κατά μήκος της ρεματιάς εντοπίστηκε –με τα ίδια χαρακτηριστικά– να βγαίνει στην επιφάνεια και να διακόπτεται από τη σημερινή κοίτη.

Εικόνα 15. Εσωτερικό θαλάμου, τομή στα φερτά της δεξαμενής, κλίμακα καθόδου, σήραγγες

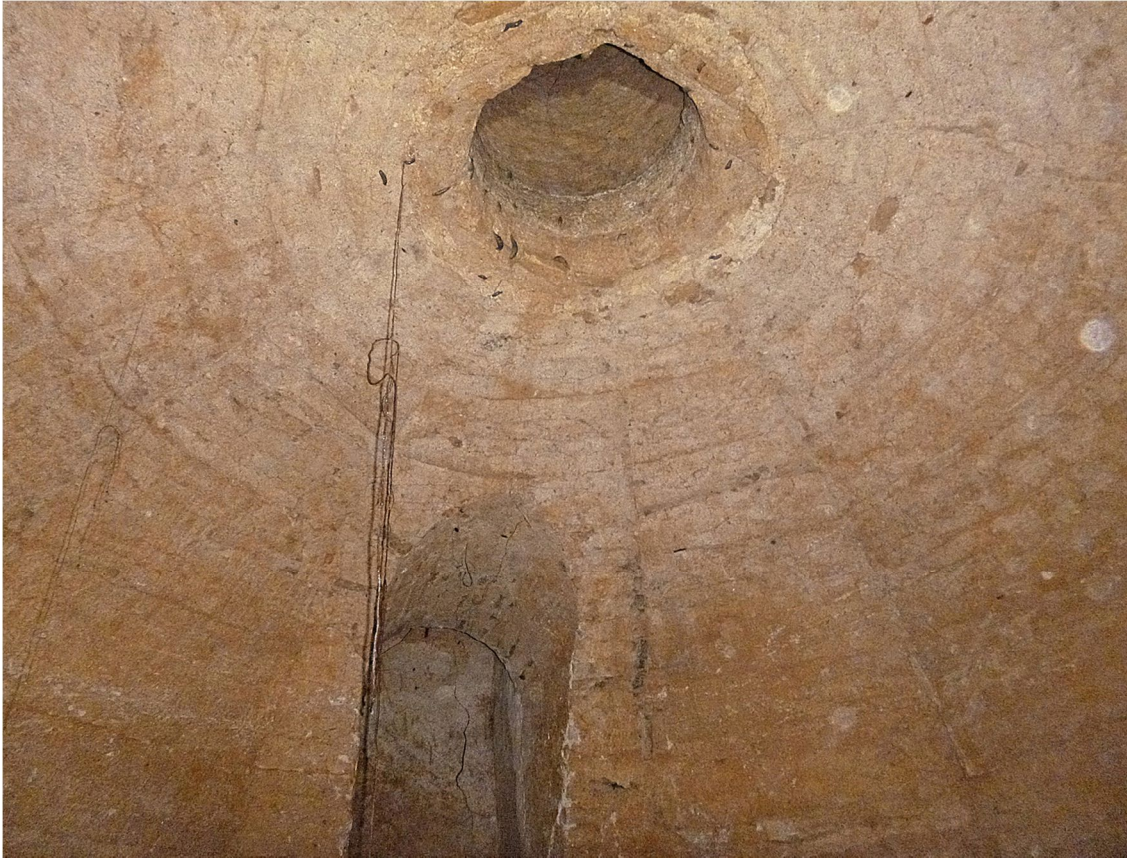
Προς τα ανάντη, η χαμηλή σήραγγα ($0.50 \times 1.00 \text{ m}$) του υδραγωγείου Πεντέλης συνδέεται στον θάλαμο της δεξαμενής μέσω ρωμαϊκού τόξου, ενώ στη συνέχεια διατηρεί την ίδια διατομή αλλά ανακατασκευασμένη, όπως περιγράφηκε παραπάνω. Είναι προσβάσιμη σε μήκος 10-12 m εντός του οποίου περιλαμβάνεται ελιγμός μετρίασης της ταχύτητας, με τοιχώματα της εποχής του 1875. Μετά τον ελιγμό και στο πέρας του ελεύθερου μήκους προς ανάντη, υπάρχει κατακόρυφη υδατόπτωση (και ρηχό φρεάτιο επίσκεψης), ανάντη της οποίας η σήραγγα συνέχιζε σε ανώτερο επίπεδο 1.5 – 2.0 m ψηλότερα, αλλά βρέθηκε κατεστραμμένη (κατάπτωση οροφής).

Εικόνα 16. Η κτιστή διαιρούμενη θόλος της αίθουσας, το στόμιο υδροληψίας και η είσοδος

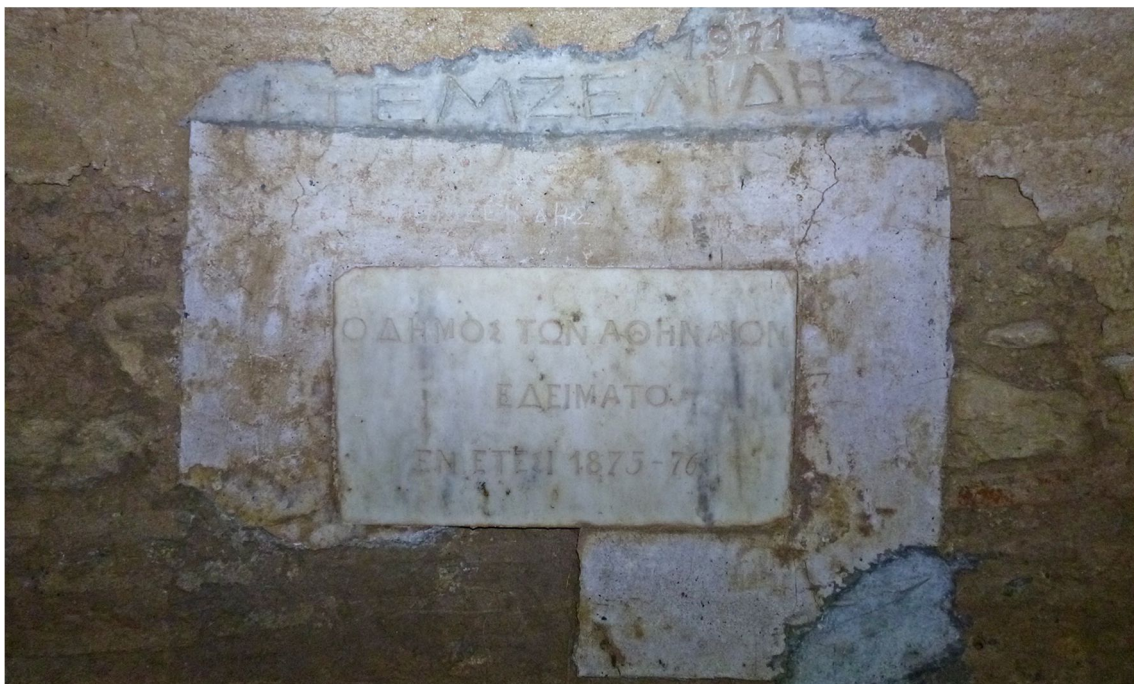
Εικόνα 17. Η μαρμάρινη επιγραφή, το λευκό κονίαμα της εποχής της, και η νεότερη επισκευή (1971)

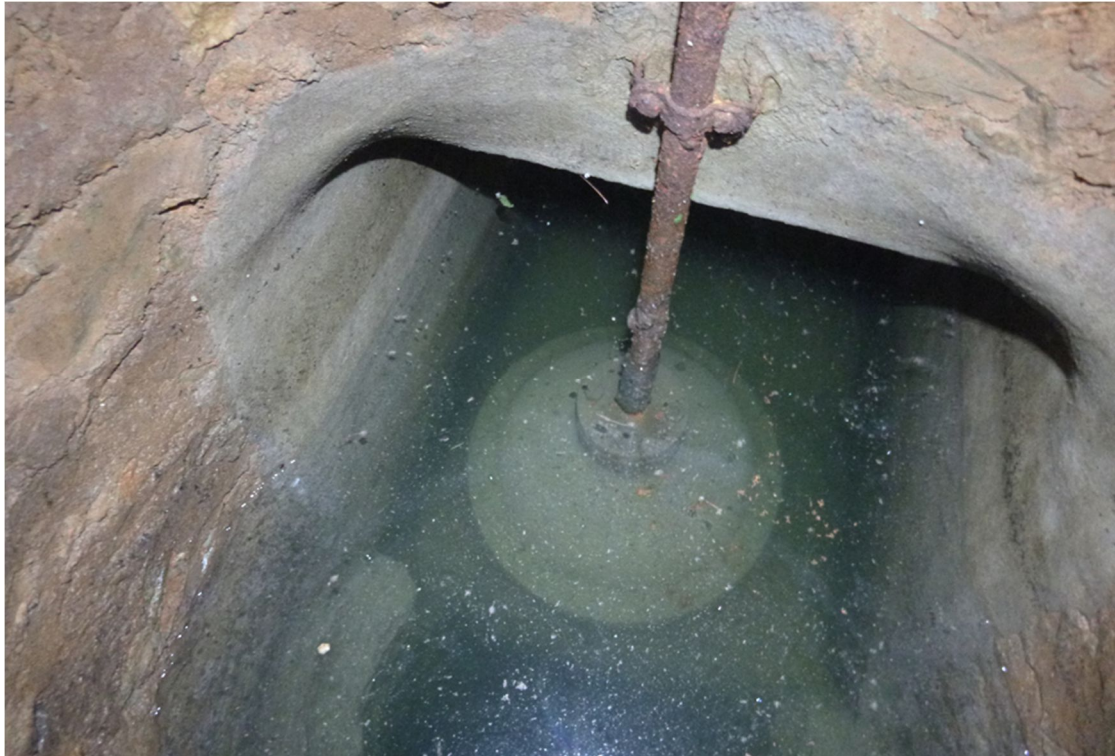
Ωστόσο, παρά το ημιεπιτυχημένο αποτέλεσμα της διαδικασίας (ως προς την πλήρη εκκένωση), κατεβαίνοντας στον πυθμένα του φρέατος. #103Α διακρίναμε ξεκάθαρα πλέον την παλιά κόφτρα (ULEN) προς τον κλάδο εκκένωσης και τον θάλαμό της (Εικόνες 19, 20), αλλά και τη σήραγγα σύνδεσης με το παρακείμενο φρέαρ #103 (Εικόνα 21), στοιχεία που είχαν φανεί μεν αλλά όχι ξεκάθαρα, από την κάμερα του ρομπότ κατά τη διάρκεια της υποβρύχιας τηλεοπτικής επιθεώρησης που είχε προηγηθεί. Το θυρόφραγμα και η αρχή του εκκενωτικού αγωγού όντας χαμηλότερα από το δάπεδο του θαλάμου, ακριβώς όπως και στο φρέαρ #6 της Λ. Ριανκούρ, δεν έγινε ορατό, καθώς παρέμεινε κάτω από τη στάθμη του νερού. Αξίζει επίσης να σημειωθεί ότι το κλειδί χειρισμού της κόφτρας βρέθηκε στερεωμένο κατακόρυφα εντός του πηγαδιού και είχε μήκος όσο και το βάθος του, αν και σπασμένο στην κάτω άκρη, κάτι που επέτρεπε τον χειρισμό της διάταξης από την επιφάνεια.

Εικόνα 19. Θάλαμος και κόφτρα στον πυθμένα του φρέατος #103Α (το κλειδί έφτανε μέχρι την επιφάνεια)

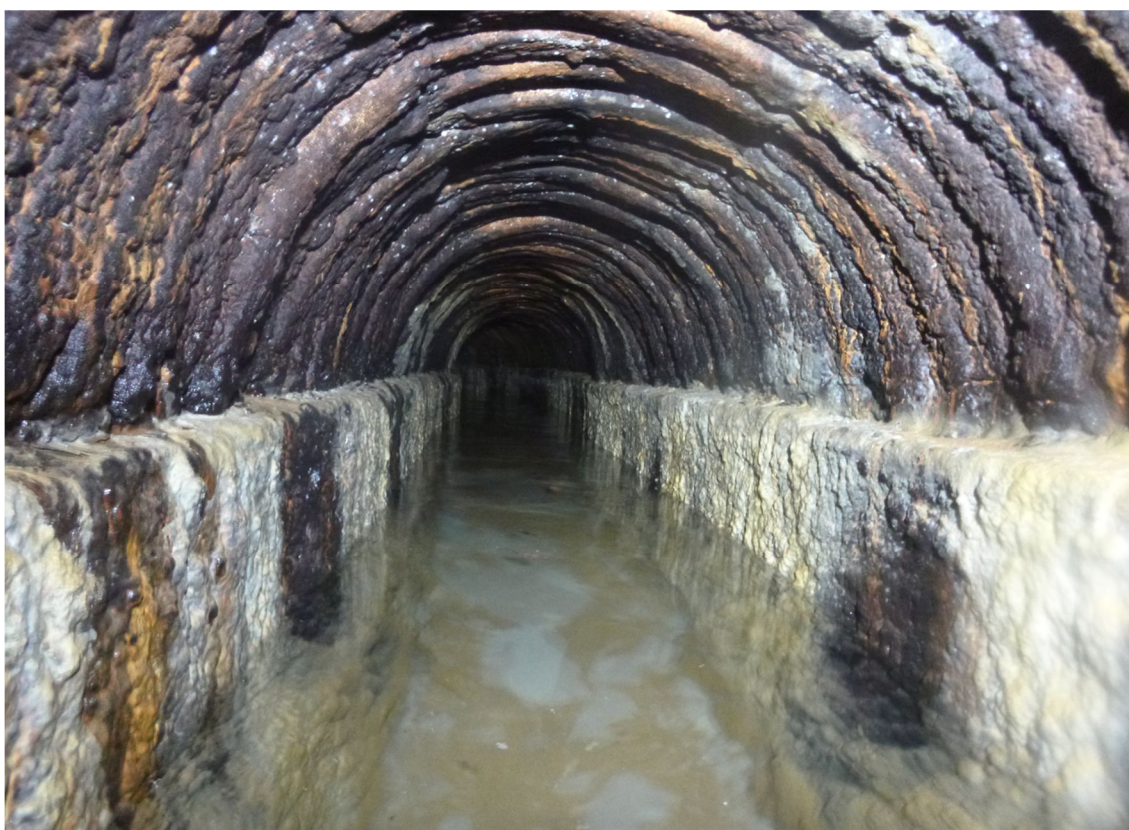
Στο τμήμα 1 ελεύθερα είναι περίπου 400 m (διατομής 0.50 x 1.30 m) από τα οποία διανύσαμε τα 200 m (#117-113, Εικόνα 22), πραγματοποιώντας βοηθητική άντληση στο φρέαρ #115, σε συνεργασία με τον Προϊστάμενο της Υπηρεσίας Προληπτικής Συντήρησης Δικτύου Αποχέτευσης κ. Η. Καράμπελα, ώστε να ταπεινωθεί η στάθμη όσο χρειαζόταν για να εισχωρήσουμε.

Εικόνα 22. Χαρακτηριστική διατομή (κτιστά τοιχώματα, τριμερές κεραμικό τόξο) μεταξύ φρεάτων #113-117

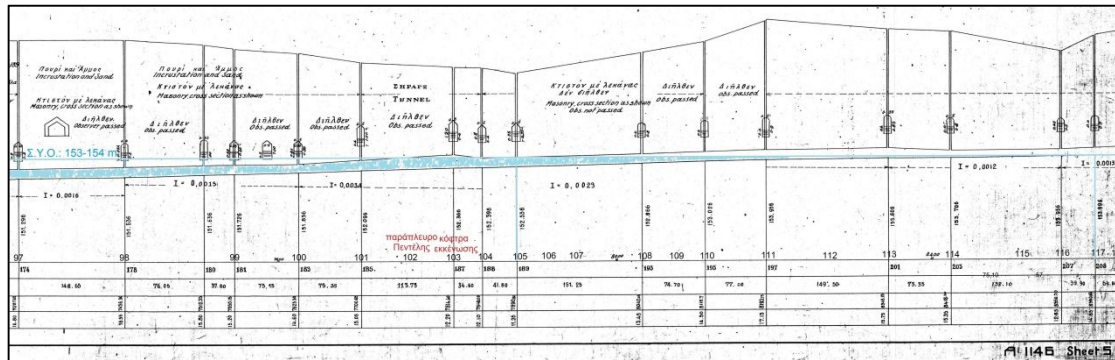
Αντιθέτως, το τμήμα 2 είναι πλήρες από άκρη σε άκρη λόγω ζημιών-αποφράξεων στην οδό Σπ. Λούη, κρατώντας εγκλωβισμένο σημαντικό όγκο νερού. Στη συνημμένη μηκοτομή (Εικόνα 23) σε κάθε φρεάτιο αναγράφεται το απόλυτο υψόμετρο του πυθμένα και φαίνεται το ανάντη άκρο στο ΟΑΚΑ της πρώτης αυτής και μεγαλύτερης πλημμυρισμένης “λεκάνης”. Το απόλυτο υψόμετρο στάθμης από την Πανόρμου μέχρι και το φρέαρ #115 βρέθηκε σε διάφορες θέσεις 153-154 m, αλλά κυρίως στα δύο άκρα της. Οριακά στο ανάντη άκρο της σήραγγας ανιχνεύθηκε

στάθμη ύδατος χαμηλότερα της οροφής, κάτι που επιβεβαιώνεται και στην παρακάτω Εικόνα 23.

Εικόνα 23. Η στάθμη υδροφόρου ορίζοντα (ΣΥΟ) που έχει προκληθεί από το φρέαρ #18ΑΝ ως το ΟΑΚΑ

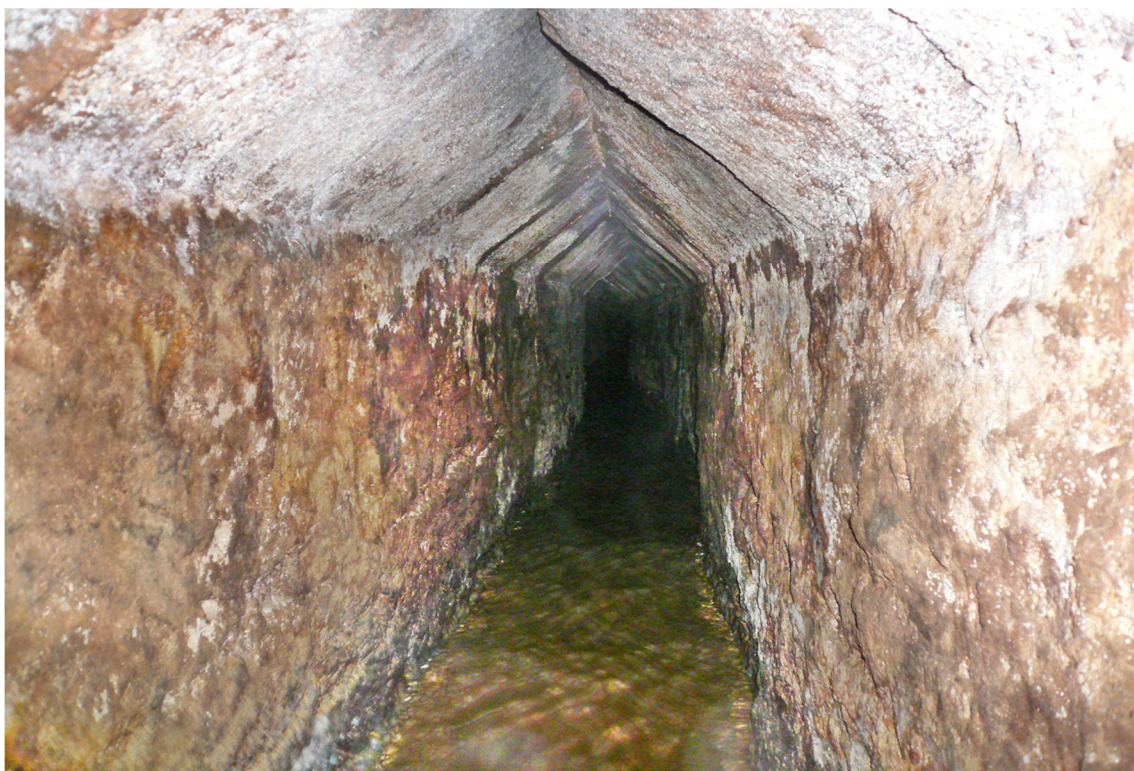
Στη συνέχεια, στο τμήμα 4 ελεύθερα είναι περίπου 300 m στο οποίο εισήλθαμε (#239Α-236) από το φρέαρ #239 (Εικόνα 24) όπου καταλήγει ο μεταλλικός αγωγός που συνέδεσε το υδραγωγείο με το ανάντη της κοίτης τμήμα του (Εικόνα 3, λύση D), όταν καταστράφηκε και καταργήθηκε το 1930 το προγενέστερο ρηχό τμήμα του ελιγμού διάσχισης του Κηφισού, που μάλλον ακολουθούσε την αρχική χάραξη του υδραγωγείου.

Εικόνα 24. Χαρακτηριστική διατομή (0.50 x 1.40 m) (φρέαρ #239) με κεραμικές πλάκες στην οροφή

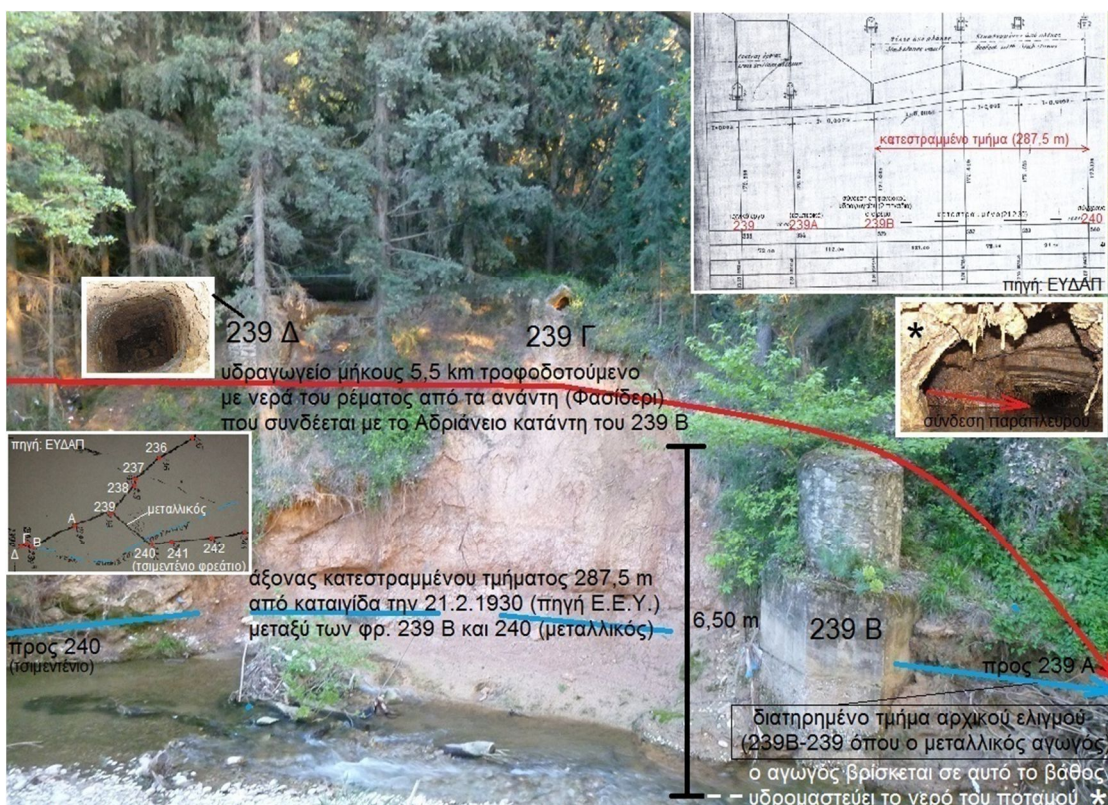
Εικόνα 25. Το ανάντη άκρο του κατεστραμμένου τμήματος στο πέρασμα από την κοίτη του Κηφισού

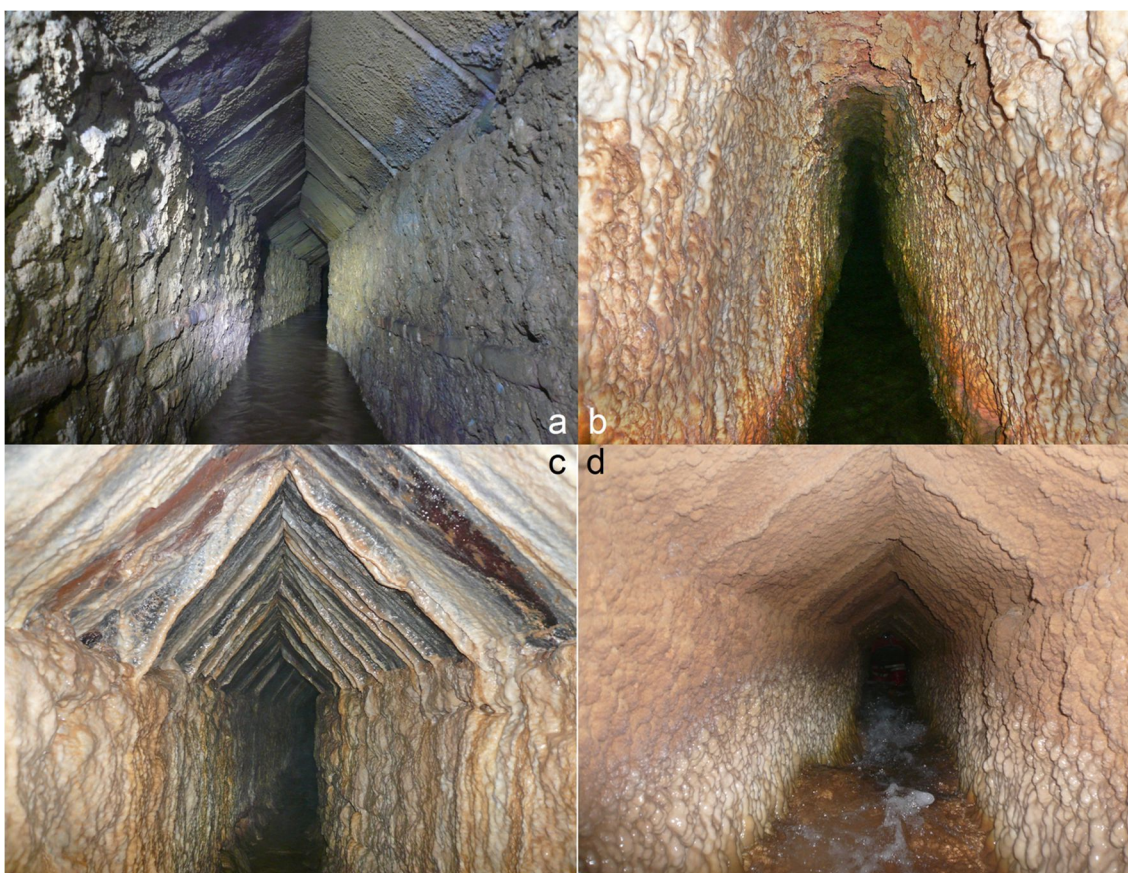
Στο τμήμα 5 υπάρχουν μικροπροβλήματα τοπικών αποφράξεων με σημαντικότερο αυτό του φρέατος #253 στον ανισόπεδο σιδηροδρομικό κόμβο της Λ. Δεκελείας, (ή και σε κάποια φρέατα εντός του Ολυμπιακού Χωριού), αλλά γενικά το νερό, που προέρχεται 100% από υδρομάστευση, είναι τρεχούμενο και δεν παραμένει στάσιμο, με εξαίρεση περίπου 600 m (#267-255) ανάντη της απόφραξης Δεκελείας, όπου ανακόπτεται μεν η ροή, αλλά διέρχεται δια μέσου μπαζώματος από χαλίκια. Ωστόσο η σήραγγα δεν είναι προσβάσιμη σε όλο το μήκος, είτε λόγω των τοπικών αποφράξεων, είτε λόγω μικρών διαστάσεων και μεγάλων κλίσεων σε κάποια σημεία. Το τμήμα αυτό μελετήθηκε κατά την πρώτη περίοδο εργασιών μας (2013-2014) και απέδωσε πολλά ενδιαφέροντα κατασκευαστικά χαρακτηριστικά της σήραγγας (Εικόνα 26), μεταγενέστερες επεμβάσεις (επισκευές), υδρομαστευτικές εισροές και υψομετρικές διαφορές στον πυθμένα του υδραγωγείου (υδατοπτώσεις). Επίσης εντοπίστηκαν διάφορα σημεία από όπου αντλείται νερό μέσω φρέατων, αλλά και κάποιες θέσεις διαρροής αστικών ή βιομηχανικών αποβλήτων σε φρέατα του υδραγωγείου, με πιο χαρακτηριστική αυτή του φρέατος #250.

Εικόνα 26. Χαρακτηριστικές διατομές από βαθιά σημεία του τμήματος 5, τυπικού πλάτους 0.50 m

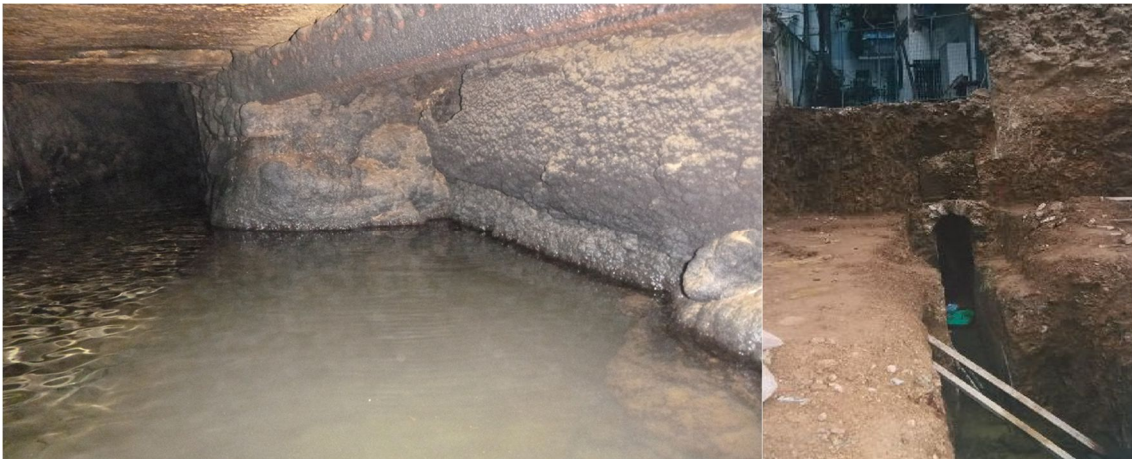
Εικόνα 28. Το κλειστό θυρόφραγμα στο φρέαρ #6 προς το υδραγωγείο εκκένωσης “Πυρρή” (στα δεξιά)

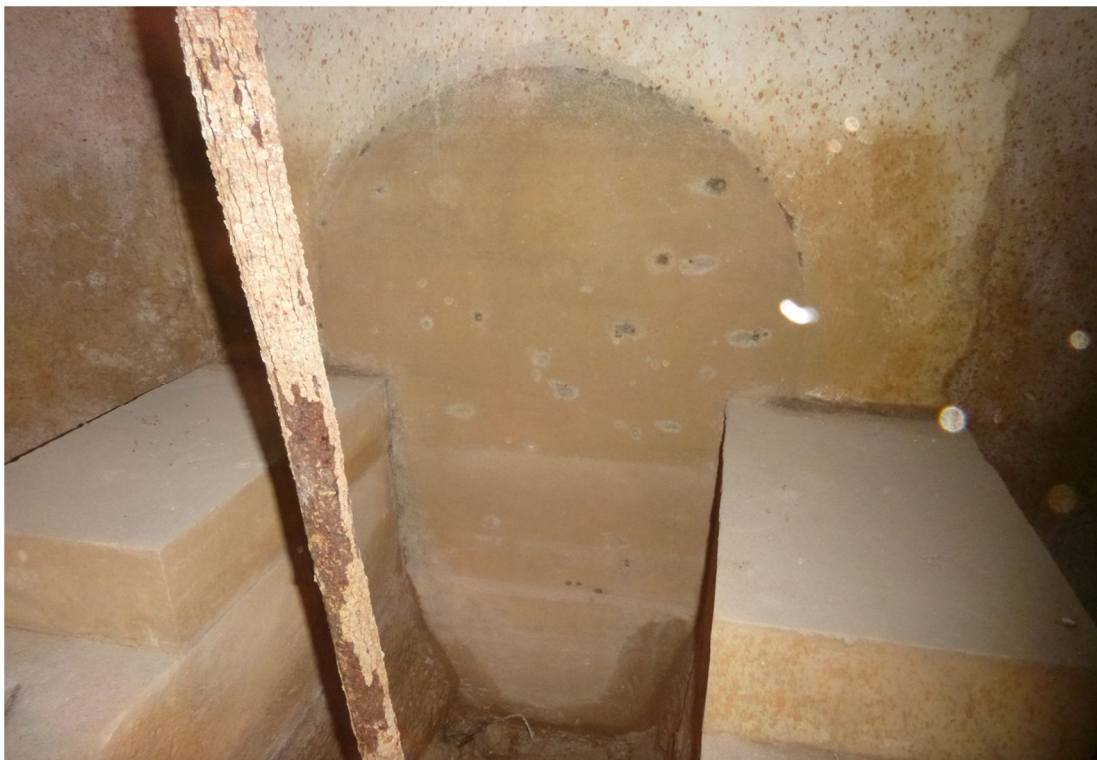
Να κλείσουμε με αυτό που αναφέρθηκε στην αρχή του κεφαλαίου, περί αποσφράγισης της σύνδεσης της παλαιάς σήραγγας του υδραγωγείου στην παλιά δεξαμενή του Κολωνακίου. Στην Εικόνα 29 παρουσιάζεται η κατάληξη της παλαιάς εγκαταλελειμμένης σήραγγας στο πίσω μέρος της γνωστής δεξαμενής η οποία, παρ' όλο που σφραγίστηκε όταν κατασκευάστηκε το μεταλλικό υδραγωγείο και αποκλείστηκε το παλαιό κανάλι εισόδου εισαγωγής του νερού στο εσωτερικό της, από την υγρασία που ανιχνεύεται στο κάτω μέρος του τοίχου, δείχνει ακόμη να υδροφορεί. Στα άμεσα σχέδιά μας είναι να διερευνηθεί εάν αυτό είναι αποτέλεσμα διαρροής των μεταλλικών αγωγών οι οποίοι ενδέχεται να βρεθούν στο εσωτερικό της σήραγγας (Λάμπρου, 2012)

Εικόνα 29. Η κλειστή σύνδεση της σήραγγας.
