ΕΘΝΙΚΟ ΜΕΤΣΟΒΙΟ
ΠΟΛΥΤΕΧΝΕΙΟ
ΕΡΓΑΣΤΗΡΙΟ
ΩΠΛΙΣΜΕΝΟΥ ΣΚΥΡΟΔΕΜΑΤΟΣ
Ηρώων Πολυτεχνείου 5, Ζωγράφου 157 73

ΘΕΜΑ: Δομητική αποτίμηση των κτηρίων που στεγάζεται το Εργαστήριο Υδραυλικής του Ε.Μ.Π. στην
Πολυτεχνειούπολη Ζωγράφου

ΠΑΠΑΡΤΗΜΑ Α
ΤΕΧΝΙΚΗ ΕΚΘΕΣΗ

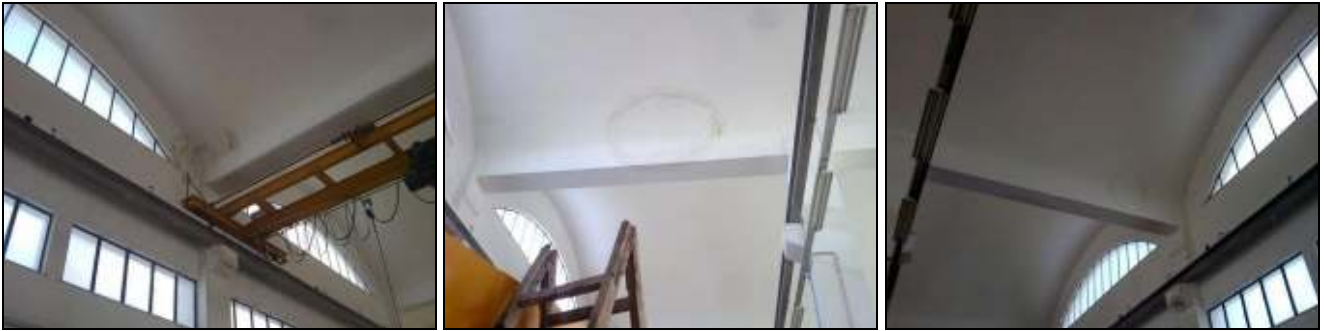
Εντοπίστηκαν τοπικά προβλήματα υγρασίας στην οροφή σε τρία σημεία (**Εικόνα 2**).

Εικόνα 2 Τοπικά προβλήματα υγρασίας στην οροφή του Κτηρίου Εργαστηρίου (ισόγειο)

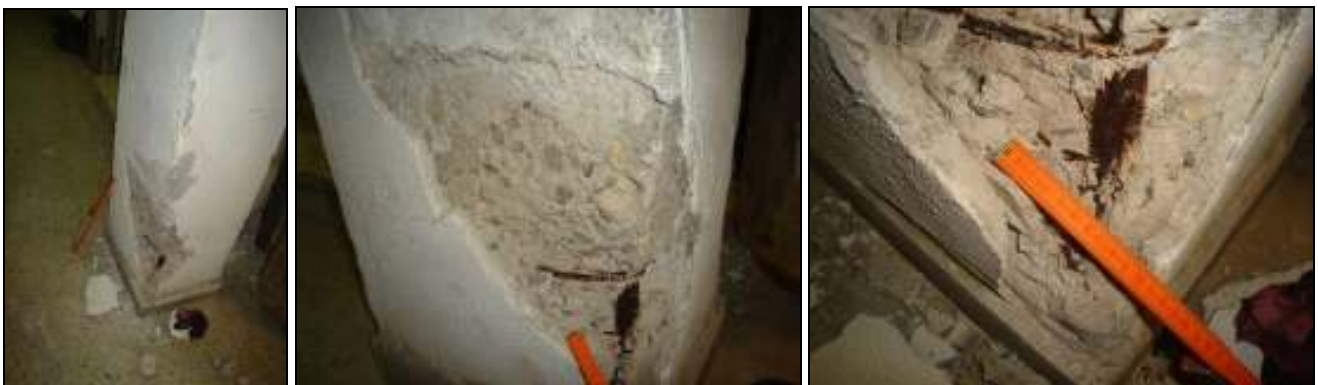
Εντοπίστηκαν προβλήματα υγρασίας στις βάσεις των υποστυλωμάτων. Τονίζεται ότι τα εν λόγω υποστυλώματα δεν συνεχίζονται στο ισόγειο (σταματούν στην πλάκα ισογείου). Ο οπλισμός στη βάση του υποστυλώματος δίπλα στο κλιμακοστάσιο (K714) ήταν ήδη αποκαλυμμένος από την αυτοψία του κτηρίου. Με χρήση σφυριού και καλεμιού απομακρύνθηκε το επίχρισμα και μέρος της επικάλυψης του σκυροδέματος της K714 και διενεργήθηκε αντίστοιχη αποκάλυψη και σε ένα ακόμη υποστυλώμα στο βάθος του διαδρόμου (K715). Πρέπει να σημειωθεί ότι το σκυρόδεμα απομακρύνθηκε χωρίς καμία δυσκολία. Όπως φαίνεται στις εικόνες που ακολουθούν (**Εικόνα 3**, **Εικόνα 4**), τόσο ο διαμήκης οπλισμός όσο και ο οπλισμός περισφιγξης ήταν διαβρωμένοι και στα δύο στοιχεία, με μεγαλύτερη διάβρωση έως και μερική αποφλοιώσή του οπλισμού στο στοιχείο K714.

Εικόνα 3 Διάβρωση οπλισμού και αποσάθρωση της επικάλυψης στο υποστυλώμα K714 (αρχική κατάσταση και μετά από την περαιτέρω αποκάλυψη με μηχανικά μέσα)

2. Στα υποστυλώματα που δεν έχουν μανδύες, στο υπόγειο του Κτηρίου Εργαστηρίου υπάρχει εκτεταμένη διάβρωση των οπλισμών στη βάση των υποστυλωμάτων επάνω από την πλάκα δαπέδου, που έχει σαν αποτέλεσμα την εκτεταμένη αποφλοίωση του σκυροδέματος και του οπλισμού αυτού καθαυτού, ο οποίος είναι σε κάποιες περιπτώσεις πλήρως ανενεργός και πρέπει να αποκατασταθεί.

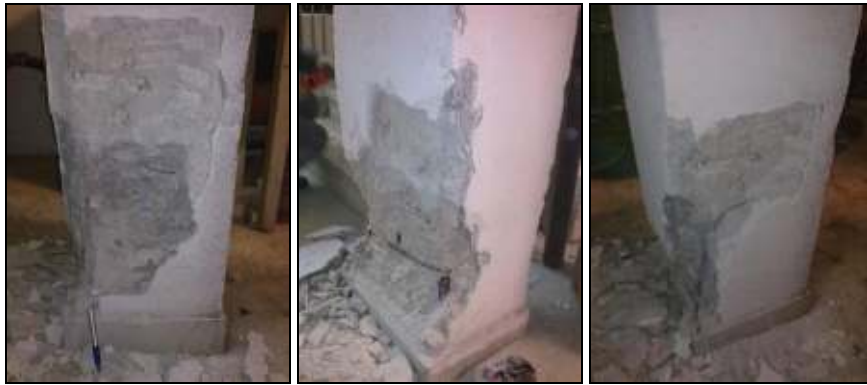
Εικόνα 4 Διάβρωση οπλισμού στο υποστήλωμα K715

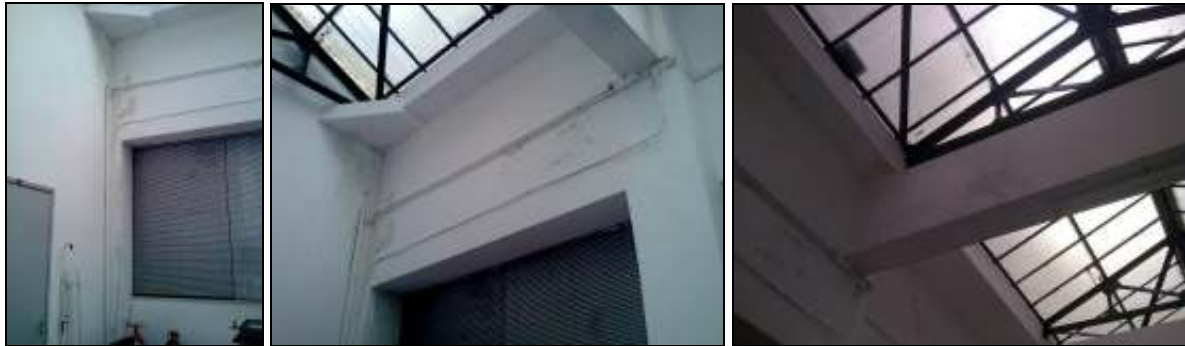
Εντοπίστηκαν τοπικά προβλήματα υγρασίας στην οροφή σε τρία σημεία, στο γωνιακό υποστήλωμα και σε δύο δοκούς (Εικόνα 5).

Εικόνα 5 Τοπικά προβλήματα υγρασίας στην οροφή του Κτηρίου Γραφείων (ισόγειο)

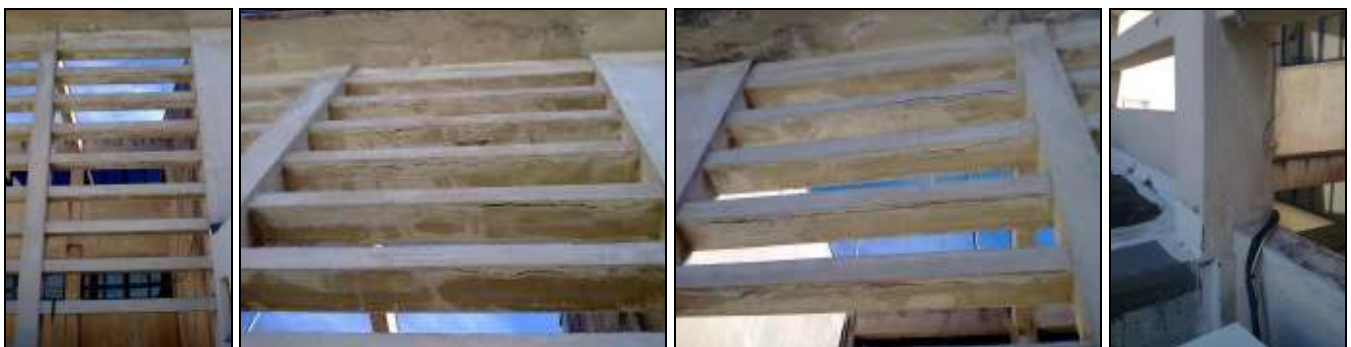
Εντοπίστηκαν τοπικά προβλήματα στα στοιχεία του δώματος: (i) τοπικά προβλήματα υγρασίας, (ii) αποκαλύψεις οπλισμών και έντονη ρηγματώση, (ii) αστοχίες επικαλύψεων οπλισμών και έντονα προβλήματα ανθεκτικότητας (ενανθράκωση, γλωριόντα) (Εικόνα 6, Εικόνα 7).

Εικόνα 6 Τοπικά προβλήματα υγρασίας, αποκαλύψεις οπλισμών και αστοχίες επικάλυψης αρχιτεκτονικών δοκών δώματος

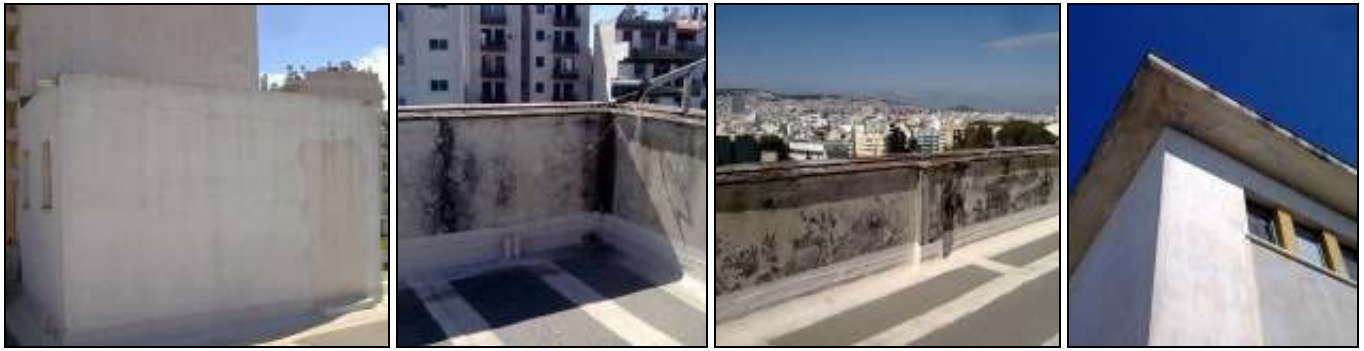
Εικόνα 7 Ρηγματώση τοιχοποιίας και προβλήματα ανθεκτικότητας σκυροδέματος στα περιμετρικά στηθαία και τη στέγη

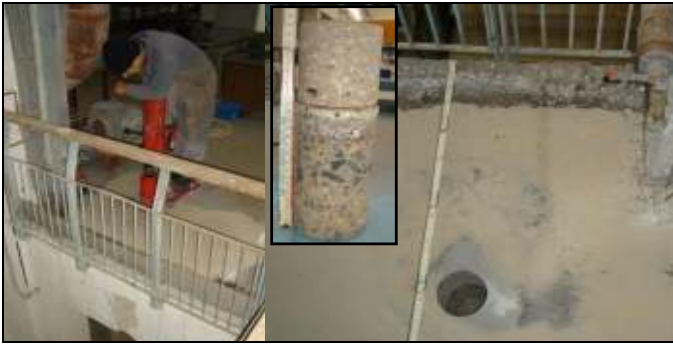
Από την οπτική παρατήρηση φαίνεται ότι ο πυρήνας Π1 καλύπτεται με συγκολλημένο μωσαϊκό πάχους 3 cm και υπερκείμενο μη συγκολλημένο γέμισμα δαπέδου από σκυροδέμα πάχους περί τα 16 cm, οπλισμένο με δομικό πλέγμα κάτω. Κατ' αντιστοιχία, και ο πυρήνας Π2 καλύπτεται με συγκολλημένο μωσαϊκό πάχους 3 cm, η δε κάτω παρεία του πυρήνα είναι επενδεδυμένη με τσιμεντοκονία υγρομόνωσης (ανήκει στην οροφή υπογείου επάνω από τη δεξαμενή) πάχους 2 cm (**Εικόνα 7**), η οποία και αποκόπηκε από το δοκίμιο, πριν την διενέργεια δοκιμής θλίψης. Όπως φαίνεται

Εικόνα 8 Θέση πυρηνοληψίας πυρήνα Π1 στα όρια της πλάκας ισογείου στο κλιμακοστάσιο προς το Υπόγειο. Διακρίνεται η μερική διάτρηση της οπής της πλάκας.

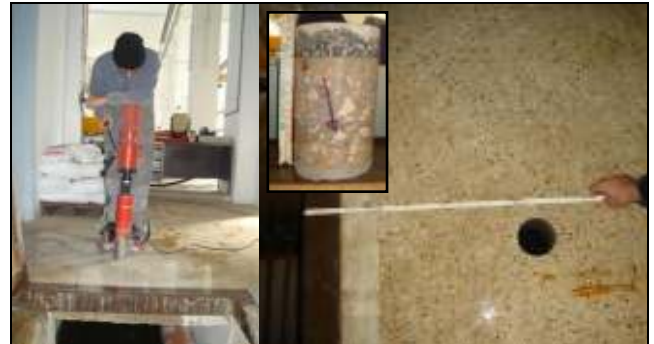
από τις φωτογραφίες, και στις δύο πυρηνοληψίες η αποκοπή του πυρήνα έκοψε και ράβδο κάτω (μόνο) οπλισμού της πλάκας, με ανάλογη διάμετρο οπλισμού σε κάθε περίπτωση, ενώ σε καμία θέση πυρηνοληψίας δεν αποκόπηκε άνω οπλισμός είτε οπλισμός ενισχυμένης ζώνης. Και στους δύο πυρήνες ο αποκοπείς οπλισμός δεν είχε διαβρωθεί σημαντικά. Εν τούτοις, τμήματα οπλισμού της πλάκας του Κτηρίου Γραφείων κοντά στο σημείο πυρηνοληψίας, τα οποία εξέχουν κάτω από την πλάκα όπως καθίστανται εμφανή από την καταπακτή πρόσβασης στη δεξαμενή, είναι πλήρως διαβρωμένα.

Εικόνα 9 Θέση πυρηνοληψίας πυρήνα Π2, εμπρός από το Αντλιοστάσιο και δίπλα από την καταπακτή πρόσβασης στην υπόγεια δεξαμενή

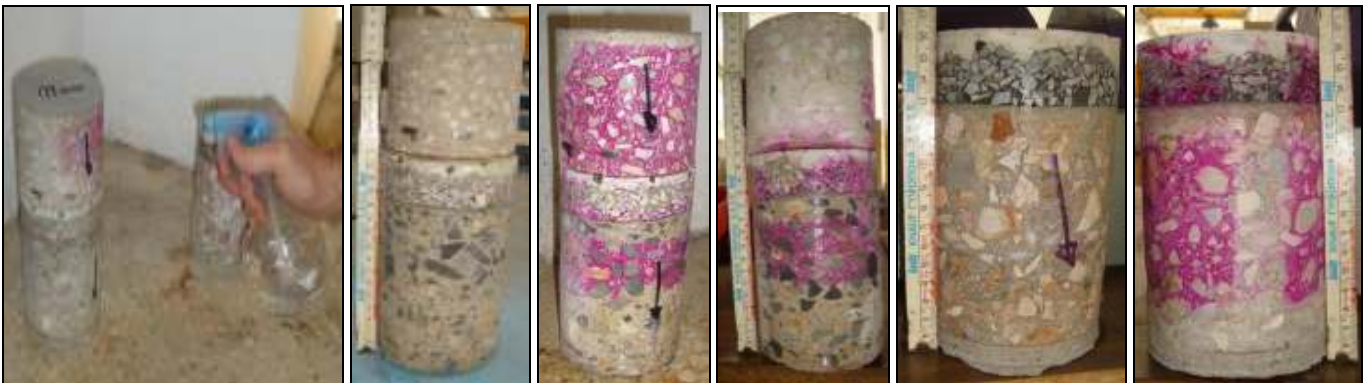
Οι πυρήνες μελετήθηκαν (α) οπτικά ως προς την ποιότητα του σκυροδέματος, την ύπαρξη ή μη ρηγματώσεων και την παρουσία ράβδων οπλισμού (**Εικόνα 10β, ε**), (β) οπτικά για την εκτίμηση του βάθους ενανθράκωσης (B.E.) μετά από ψεκασμό με φαινολοφθαλεΐνη (**Εικόνα 10α, γ, δ, στ**), ο οποίος πραγματοποιήθηκε αμέσως μετά την εξαγωγή των πυρήνων, (γ) εργαστηριακά, στη μηχανή θλίψεως δοκιμίων του Εργαστηρίου Ω.Σ., για την εκτίμηση της αντοχής του σκυροδέματος (**Εικόνα 11**) και (δ) οπτικά για την εκτίμηση του βάθους διάχυσης χλωριόντων μετά από εφαρμογή έμμεσου εφελκυσμού (Brazilian test) και ψεκασμό των διαχωρισμένων τεμαχίων με νιτρικό άργυρο (**Εικόνα 12**).

Εικόνα 10 (α) Ψεκάσμος με φαινολοφθαλείνη, (β) πυρήνας Π1 πριν τον ψεκάσμο, (γ), (δ) Πυρήνας Π1 μετά τον ψεκάσμο (όπου και διακρίνεται ο κάτω οπλισμός της πλάκας καθώς και οπλισμός πλέγματος στο υπερκείμενο γέμισμα), (ε) Πυρήνας Π2 πριν τον ψεκάσμο, (στ) μετά τον ψεκάσμο

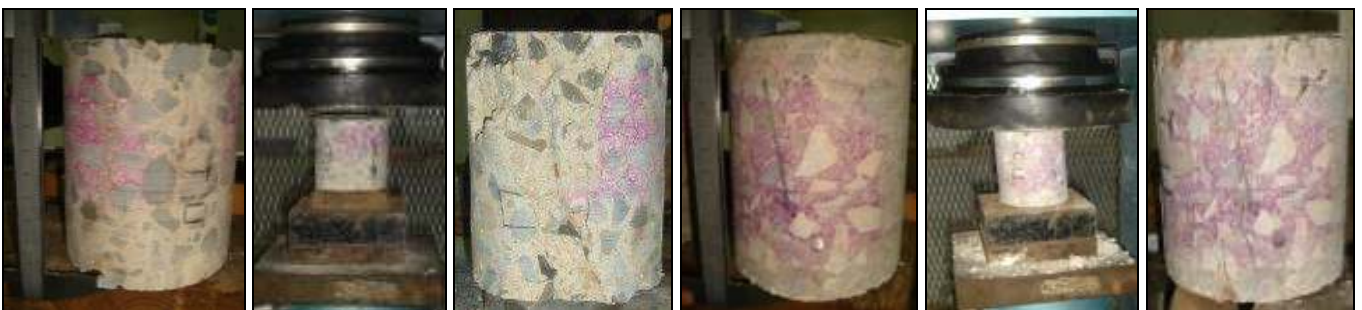
Εικόνα 11 Δοκίμιο ελέγχου, δοκιμή θραύσης και ρηγματωμένο δοκίμιο από τους πυρήνες Π1 (α), (β), (γ) και Π2 (δ), (ε), (στ) – Διακρίνεται και ο κάτω οπλισμός στον πυρήνα Π2.

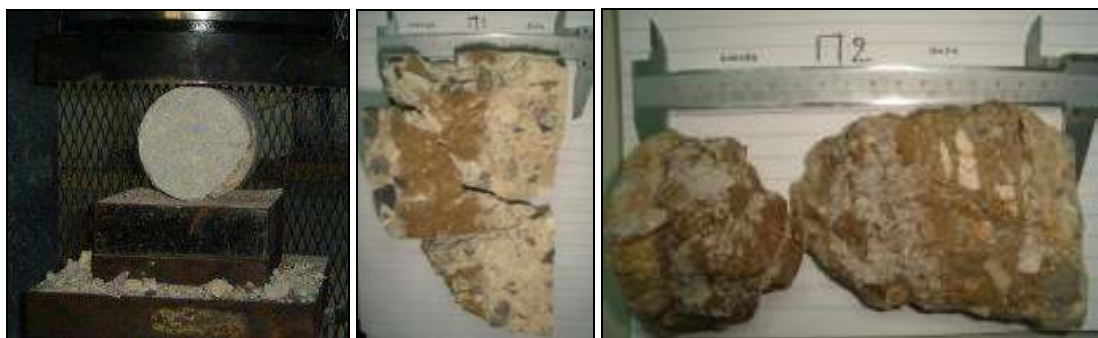
Εικόνα 12 (α) Θραύση δοκιμίου σε έμμεσο εφελκυσμό, (β) βάθος διείσδυσης χλωριόντων μετά τον ψεκασμό για τον πυρήνα Π1 και (γ) για τον πυρήνα Π2

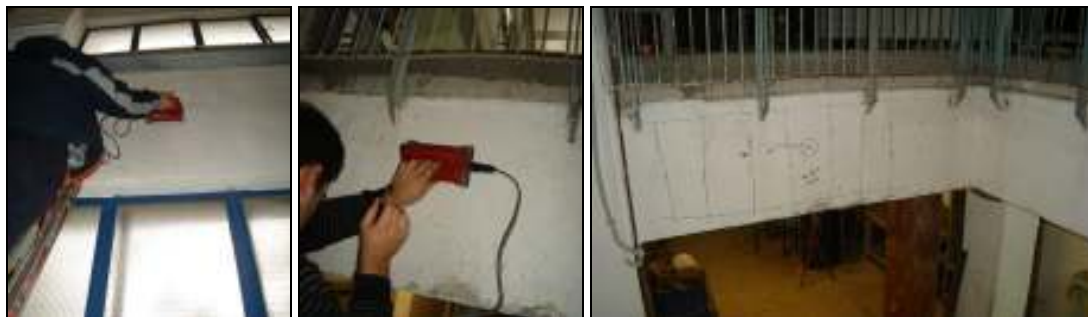
Εικόνα 13 Ταχείες Γραμμικές Σαρώσεις (α) Δοκός Δ1, (β) Δοκός Δ2, (γ) Αποτύπωση επί της Δοκού Δ2

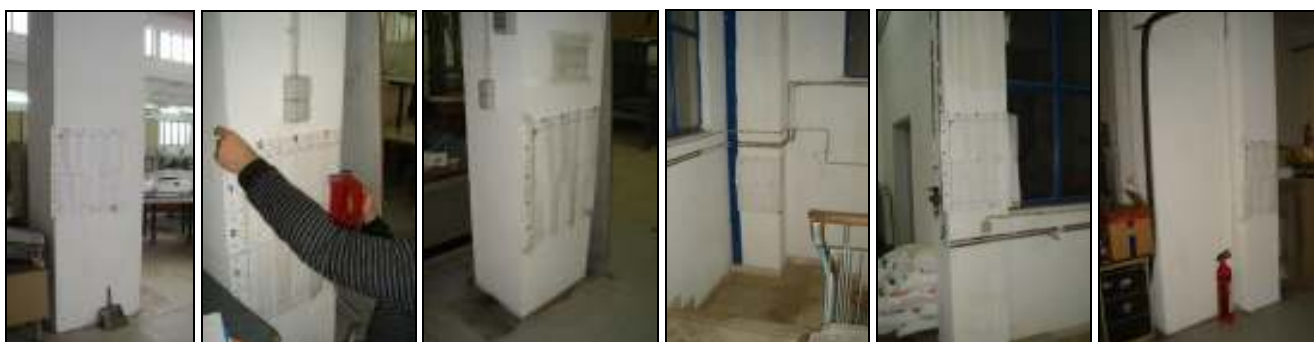
Εικόνα 14 Σαρώσεις σε πρότυπο κάναβο 60x60cm (α) Υποστύλωμα K22 (μεγάλη πλευρά), (β) Υποστύλωμα K17 (μικρή πλευρά), (γ) Υποστύλωμα K719, (δ) Υποστύλωμα Σ51, (ε) Υποστύλωμα Σ53 (Σ53)

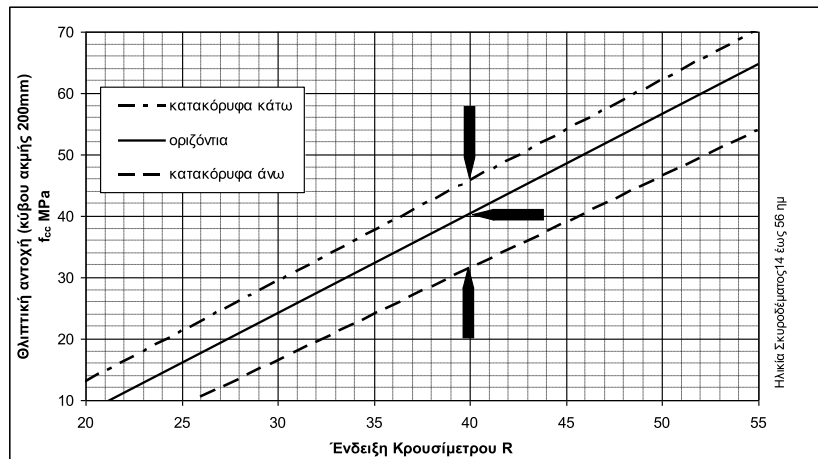
Διάγραμμα 1 Συσχέτιση θλιπτικής αντοχής με ένδειξη κρουσιμέτρου για τις τρεις διευθύνσεις διενέργειας της δοκιμής, από τον κατασκευαστή του οργάνου (δεν λαμβάνεται υπόψη το βάθος ενανθράκωσης)

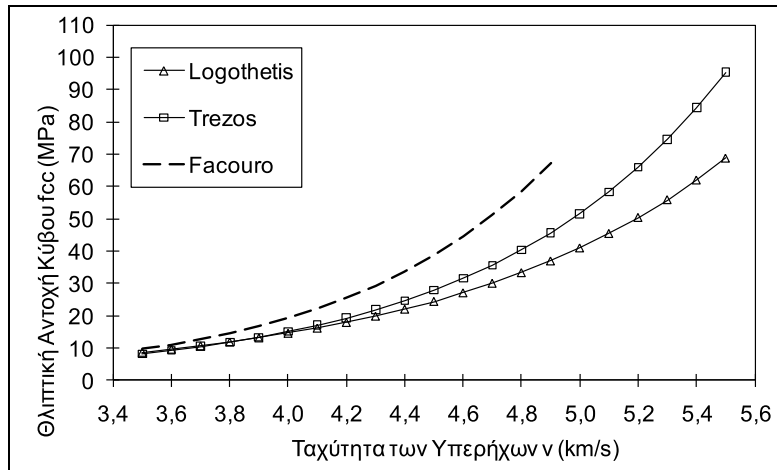
Διάγραμμα 2 Καμπύλες συσχέτισης θλιπτικής αντοχής κύβου f_{cc} (MPa) με την ταχύτητα των υπερήχων (km/s): (Σπανός κ.ά., 2002)

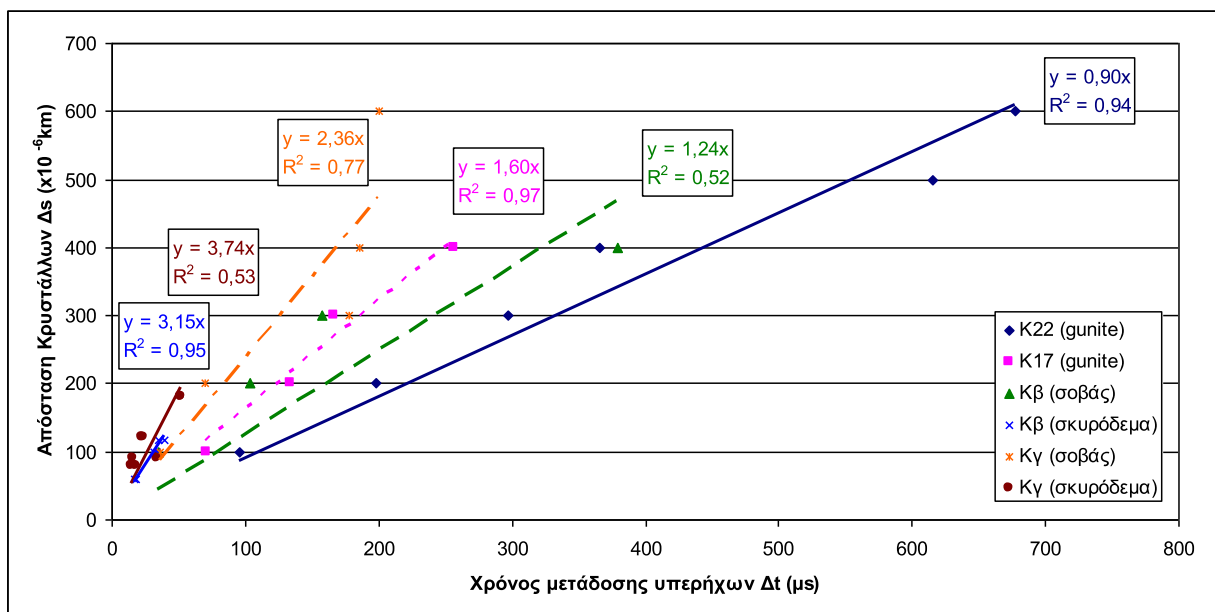
Διάγραμμα 3 Αποτύπωση μετρήσεων ταχύτητας των υπερήχων στα εξεταζόμενα στοιχεία

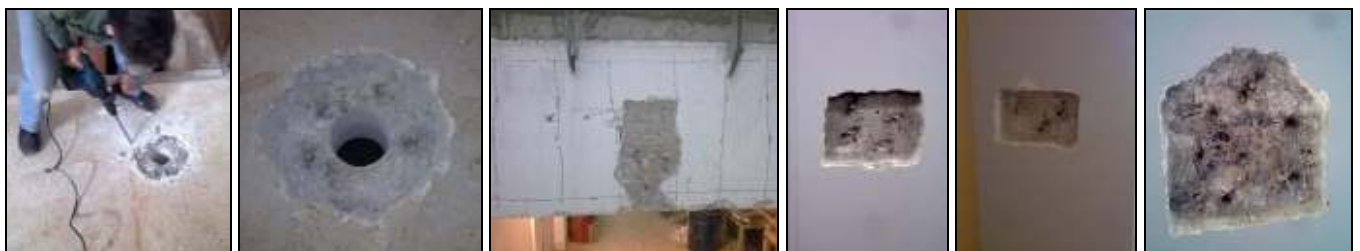
Εικόνα 30 (α) Αποκάλυψη σκυροδέματος γύρω από πυρήνα Π2, (β) Θέσεις ήλων γύρω από πυρήνα Π2, (γ), (δ), (ε), (στ) Θέσεις ήλων επί της Δ2 και των υποστρωμάτων Σ19, Σ49 και Σ41

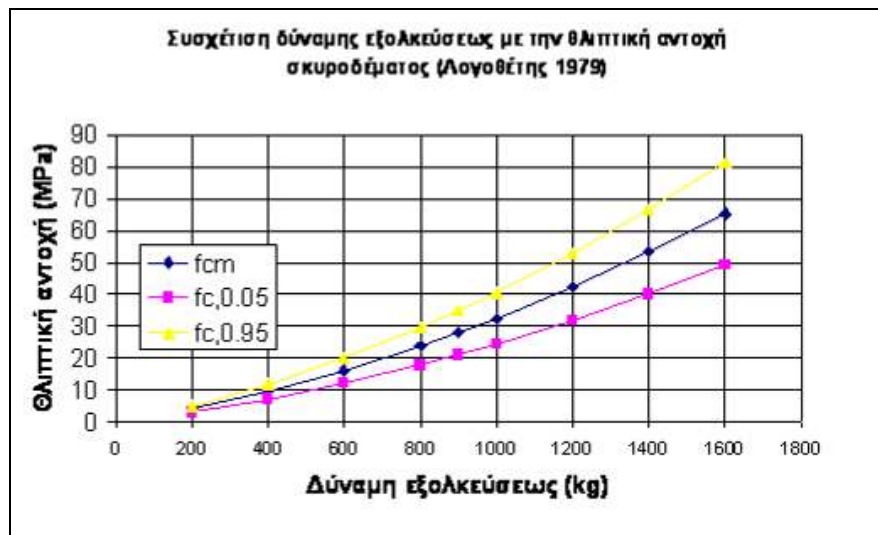
Διάγραμμα 4 Συσχέτιση θλιπτικής αντοχής με την δύναμη εξόλκευσης ήλου (Λογοθέτης, 1979)

Σχολιασμός αποτελεσμάτων: Από τα πρωτογενή δεδομένα (μέση τιμή δύναμης εξόλκευσης ήλου ανά θέση) (Πίνακας 9) και από την καμπύλη συσχέτισης της δύναμης εξόλκευσης ήλου με τη θλιπτική αντοχή (Διάγραμμα 4) μπορεί να εκτιμηθεί η θλιπτική αντοχή του σκυροδέματος του εξεταζόμενου στοιχείου, με βάση κατάλληλα διαγράμματα βαθμονόμησης που προέρχονται από τη βιβλιογραφία (Λογοθέτης, 1979). Τα στοιχεία ελέγχθηκαν μετά την απομάκρυνση του επιχρίσματος με ηλεκτρικό κομπρεσέρ ή με σφυρί και καλέμι, στις ίδιες θέσεις που πραγματοποιήθηκαν οι κρουσιμετρήσεις και οι μετρήσεις ταχύτητας των υπερήχων. Η φορά έμπηξης των ήλων είναι όπως και η φορά κρουσιμέτρησης.
