**ΔΙΕΡΕΥΝΗΣΗ ΤΩΝ ΣΥΝΘΗΚΩΝ
ΥΠΕΡΠΗΔΗΣΗΣ ΤΟΥ ΦΡΑΓΜΑΤΟΣ ΤΟΥ
ΜΥΛΟΠΟΤΑ ΤΗΣ ΝΗΣΟΥ ΙΟΥ**

Διπλωματική Εργασία

Καρασαχινίδη Ελένη

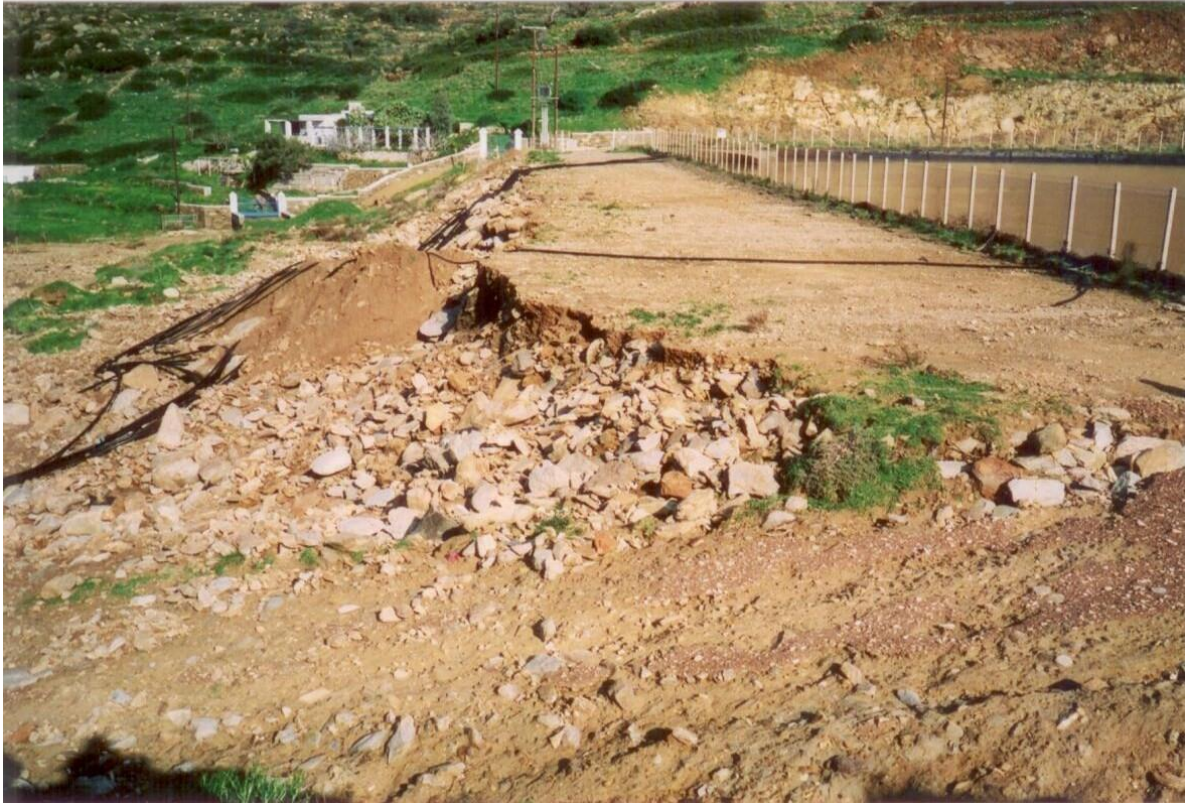
Σχήμα 2 : Αποψη στέψης του φράγματος, 29-01-2003 [8]

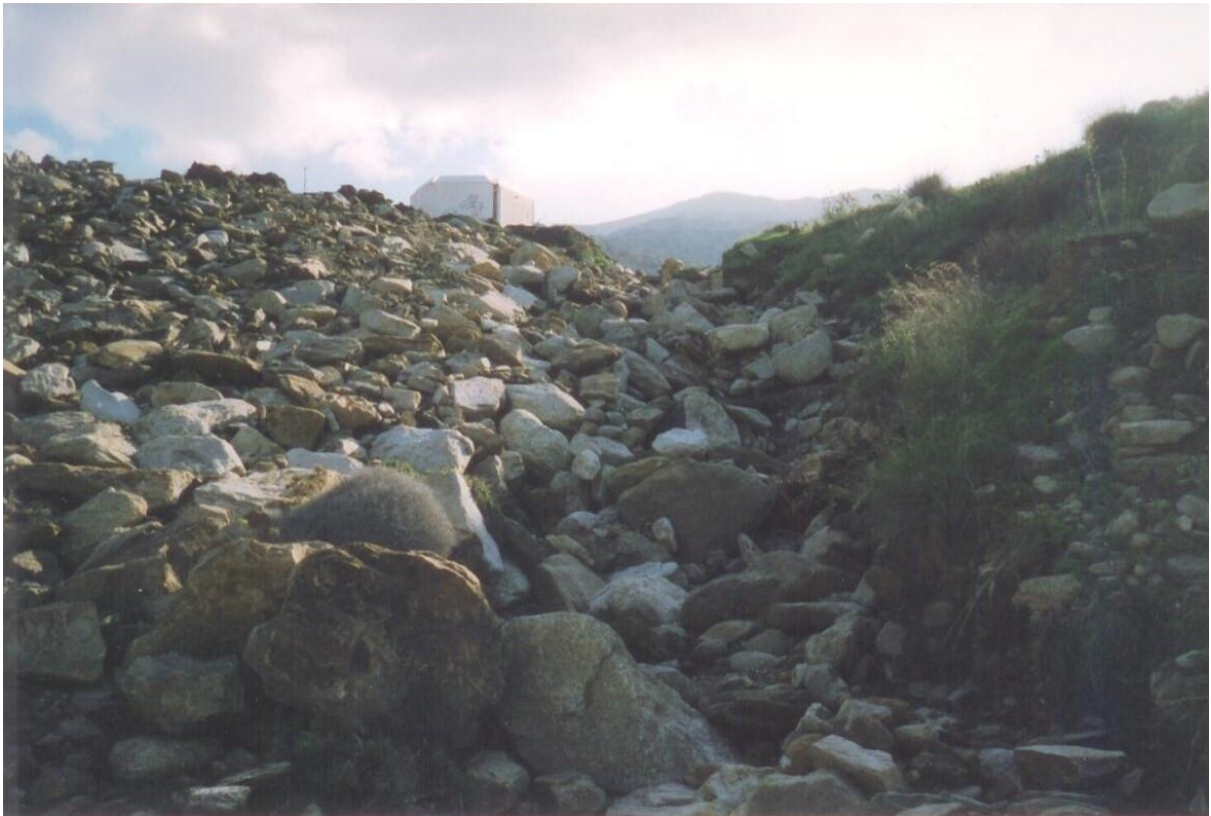
Σχήμα 3 : Διάβρωση στην επαφή του αριστερού αντερείσματος, 29-01-2003 [8]

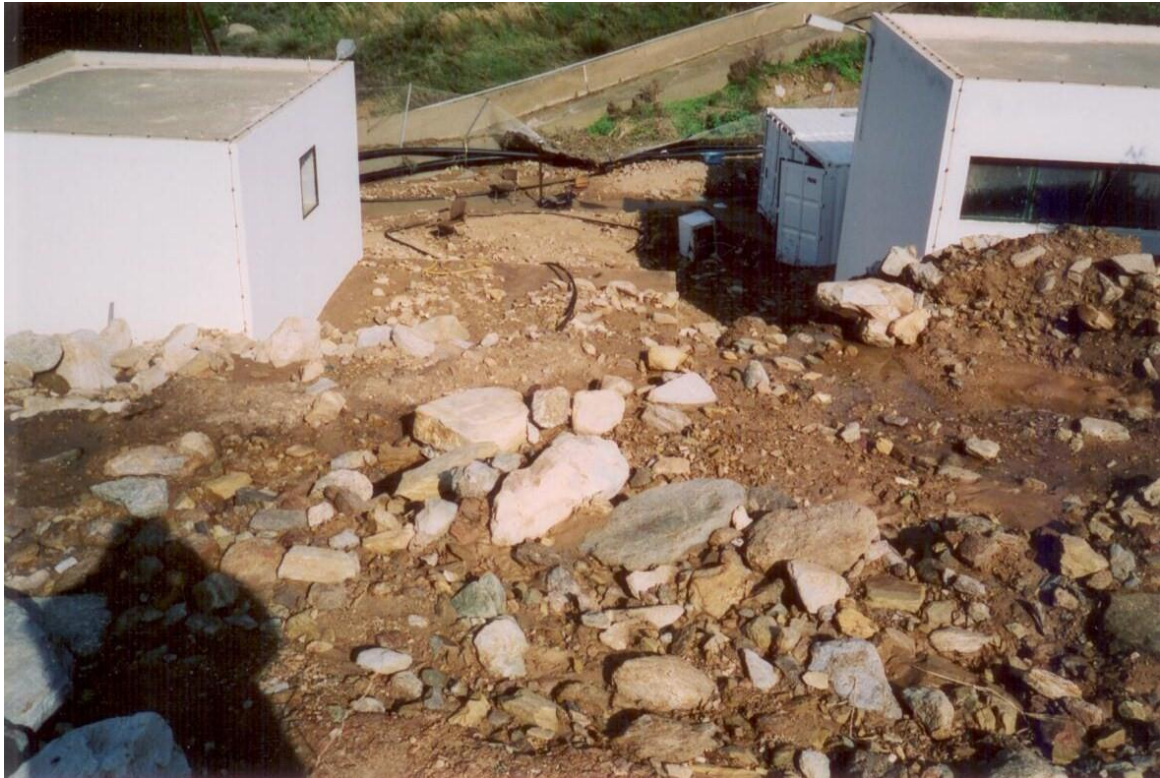
Σχήμα 4 : Επιχωματώσεις στην περιοχή γύρω από το θάλαμο των δικλίδων, 29-01-2003 [8]

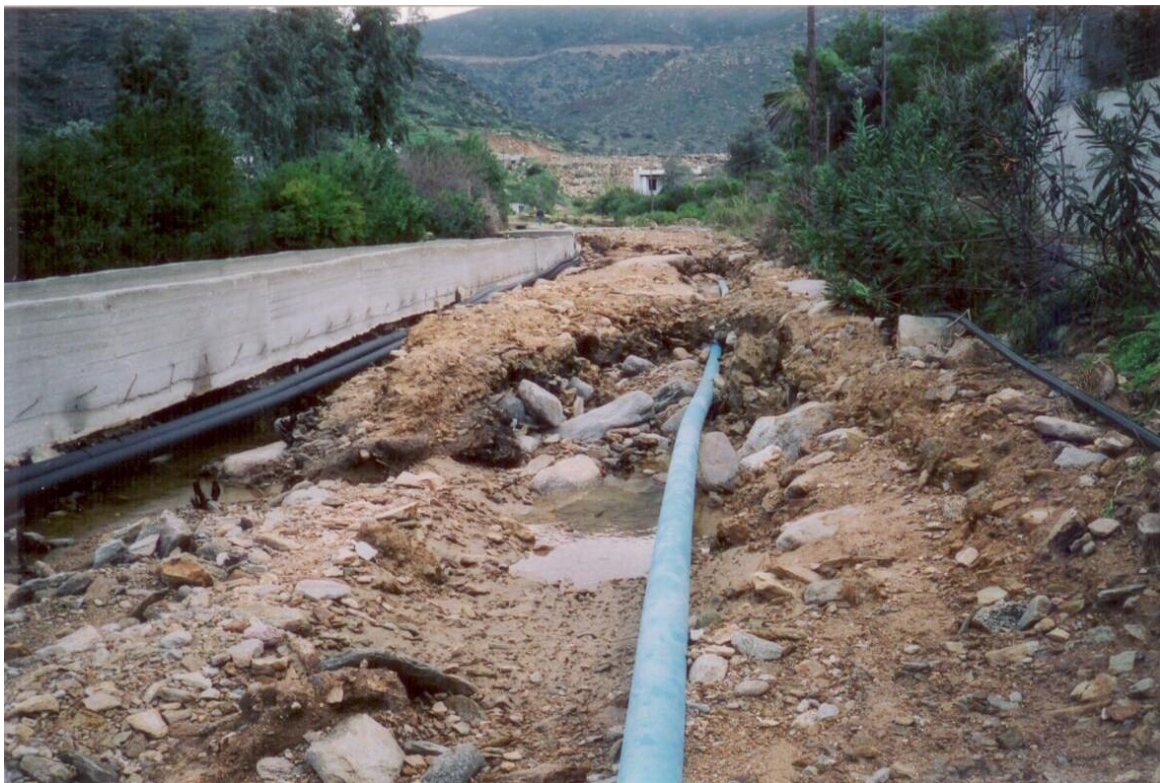
Έντονη διάβρωση υπήρχε και στην οδό που ενώνει το έργο, με την οδό της παραλίας του Μυλοποτάμου. Πλευρικά της οδού αυτής υπήρχε κανάλι για την απαγωγή των υδάτων κατά τη λειτουργία του υπερχειλιστή. Μετά την υπερπήδηση, η θεμελίωση του καναλιού είχε μερικώς υποσκαφθεί, όπως και κάθε είδους επίχωση (επίχωση οδοποιίας, επίχωση αγωγού ύδρευσης), με τη διάβρωση σε ορισμένα σημεία να φτάνει έως και 1,5 m βάθος. (βλ. Σχήμα 5)

Σχήμα 5 : Διάβρωση στην οδό παραλίας-έργου, 29-01-2003 [8]

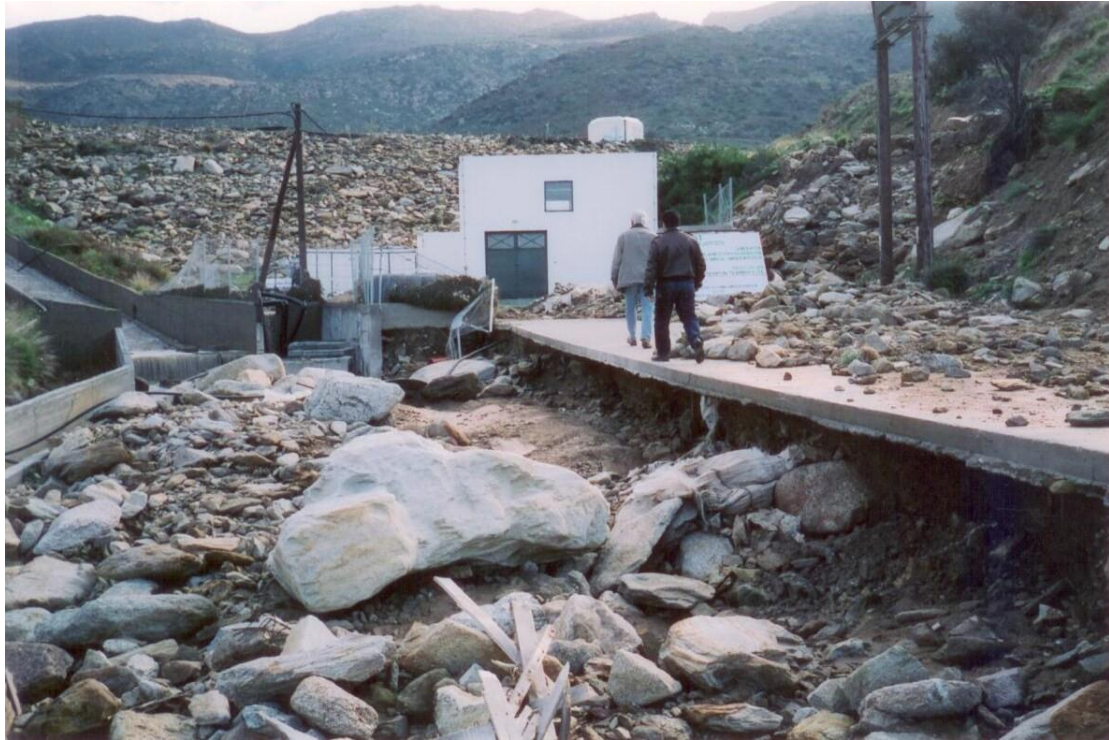
Επίσης, η θεμελίωση ενός σκυροδετημένου τμήματος της οδού, που οδηγεί στο θάλαμο των δικλίδων, είχε υποστεί μεγάλη διάβρωση. Το εδαφικό υλικό κάτω από το σκυρόδεμα είχε παρασυρθεί αφήνοντας το σκυρόδεμα στον αέρα. (βλ. Σχήμα 6)

Σχήμα 6 : Διάβρωση θεμελίωσης οδού που οδηγεί στο θάλαμο δικλίδων, 29-01-2003 [8]

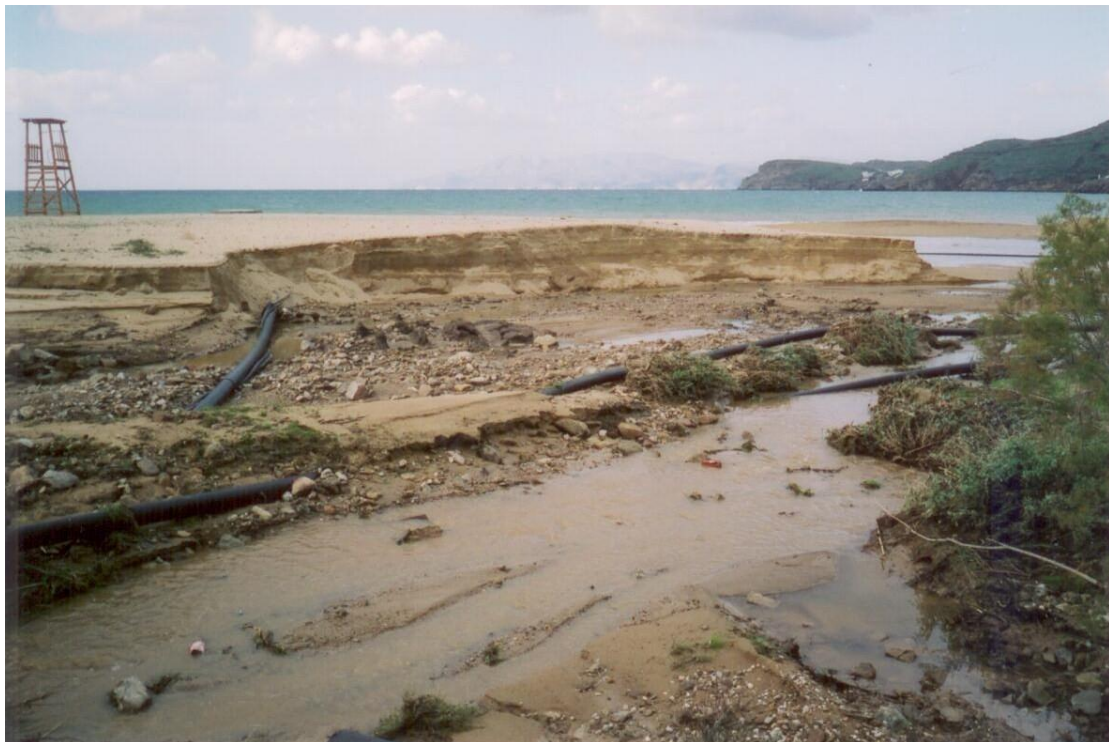
Σχήμα 7 : Διάβρωση στην παραλία του Μυλοποτάμου [8]

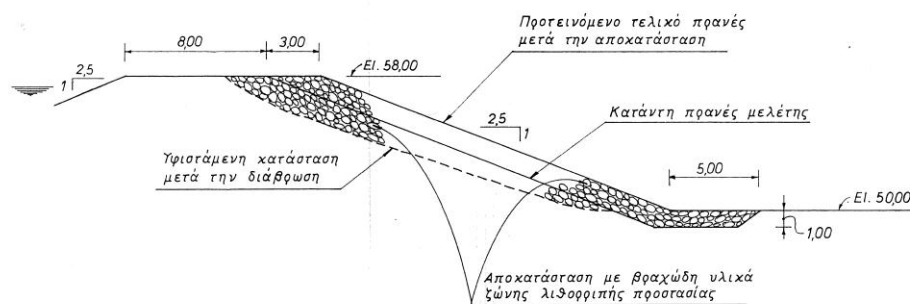
Σκαρίφημα 1.

Σε σκαρίφημα που περιλαμβάνεται στην τεχνική έκθεση που συντάξαν οι μηχανικοί μετά την επίσκεψή τους στο έργο, αναγράφεται πλάτος στέψης 8,00 m. Είναι πολύ πιθανό να είχε αυξηθεί, κατά την κατασκευή, το πλάτος της εξωτερικής λιθορριπής, καθώς υπήρχε πρόβλημα απόθεσης των προϊόντων εκσκαφής, σε κατάλληλο αποθεσιοθάλαμο.

Αποκατάσταση διαβρωμένου πρανούς από ΕΙ.50,00 έως ΕΙ.58,00 με μια ζώνη ελαχίστου πλάτους 300μ. βραχωδών υλικών λιθορριπής προστασίας.

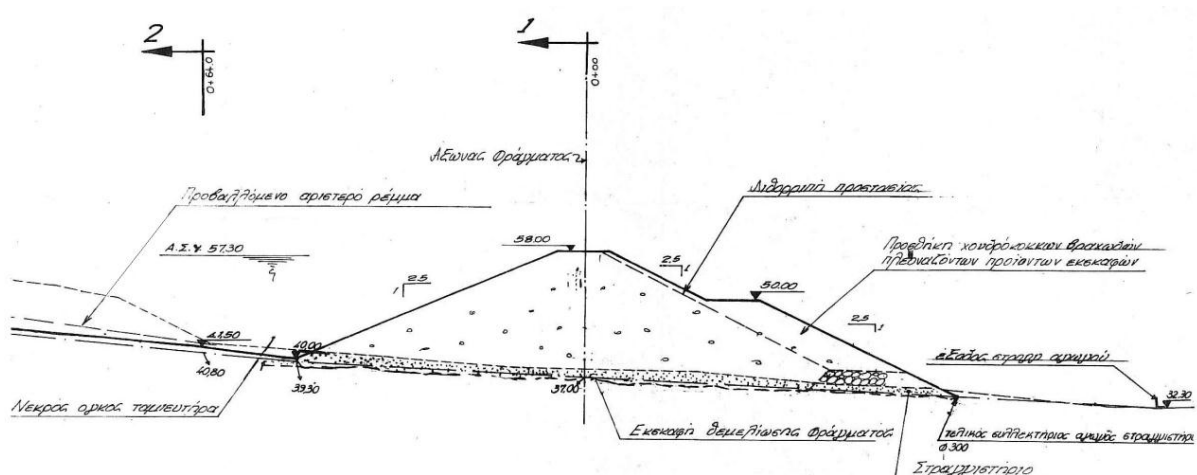
Σχήμα 10 : Τυπική διατομή φράγματος στην αρχική μελέτη [2]

Οι κλίσεις των πρανών του αναχώματος είναι 2,50 οριζόντιο προς 1,00 κατακόρυφο τόσο στα ανάντη όσο και στα κατόντη, όπως φαίνεται στο Σχήμα 10.

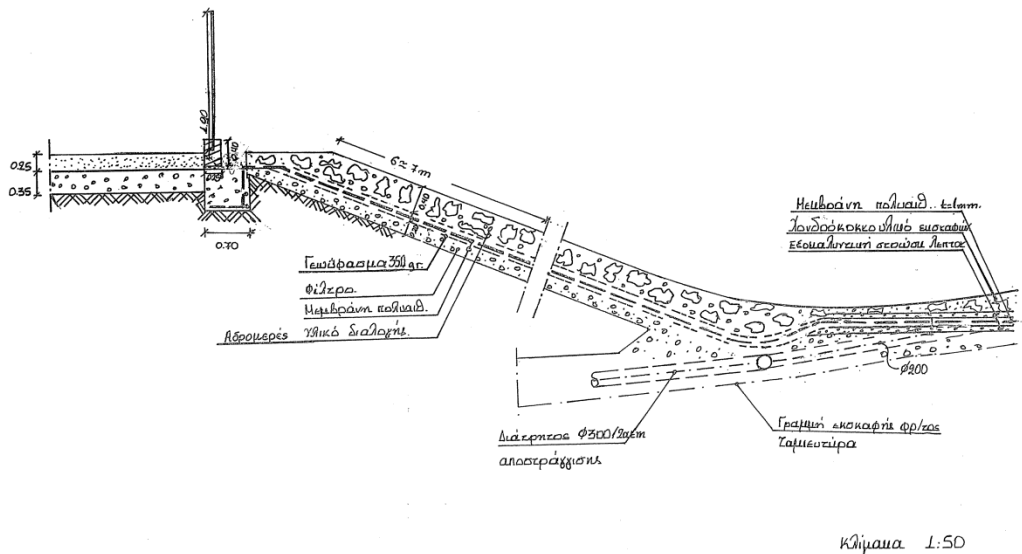
Στην ανάντη παρειά του αναχώματος, η τοποθέτηση της μεμβράνης πολυαιθυλενίου υψηλής πυκνότητας (HDPE) 1 mm ξεκινά από το επίπεδο της οδοποιίας, όπου αγκυρώνεται σε τάφρο και εδράζεται πάνω σε 0,30 m φίλτρο αμμοχάλικου και γεωφάσμα προστασίας, βάρους 350 gr/m^2 . Αρχικά η μελέτη (και η συμπληρωματική μελέτη) προέβλεπε, για την πάκτωση της μεμβράνης και την εξασφάλιση της έναντι του κινδύνου της υφαρπαγής, μία δεύτερη στρώση γεωφάσματος προστασίας και κάλυψη της με στρώσεις άμμου και λιθορριπής, όπως φαίνεται στο Σχήμα 11.

Σχήμα 11 : Λεπτομέρεια στεγάνωσης από τη συμπληρωματική μελέτη [14]

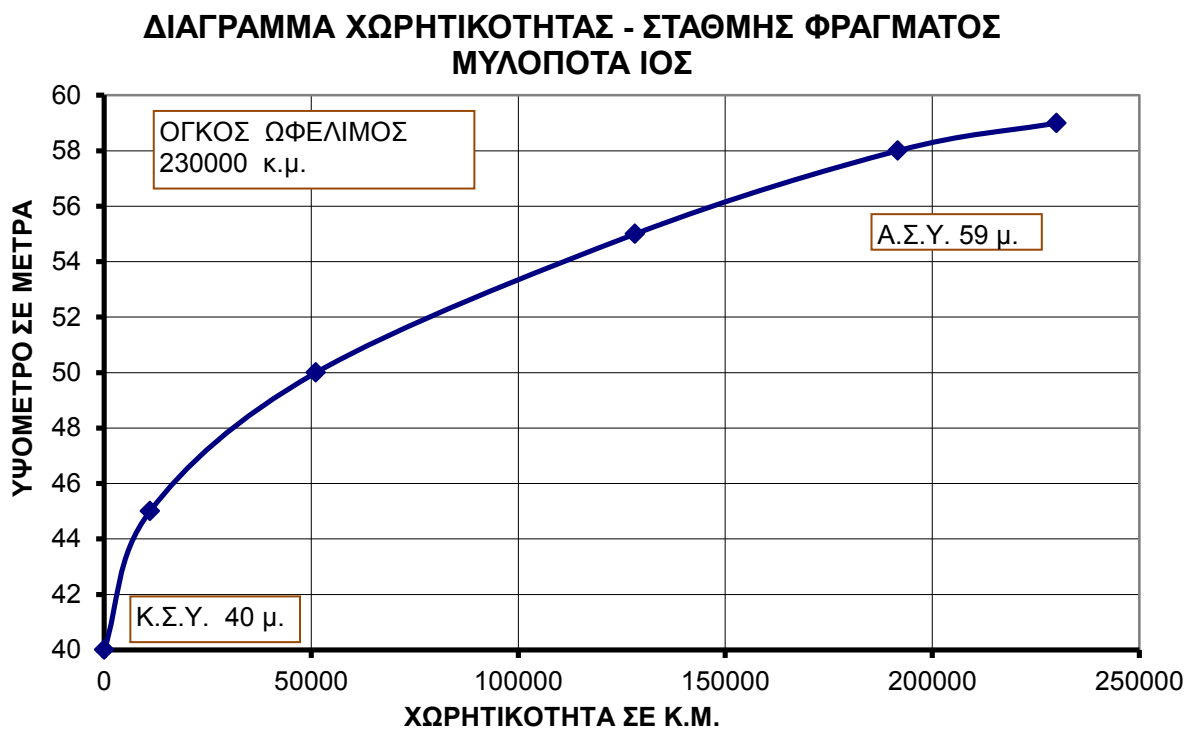
Στα αρχεία του ΥΠΑΑΤ όμως, στο Σχήμα 12, ο ωφέλιμος όγκος φαίνεται να είναι 230.000 m³. [15]

Σχήμα 12 : Διάγραμμα Χωρητικότητας - Στάθμης [15]

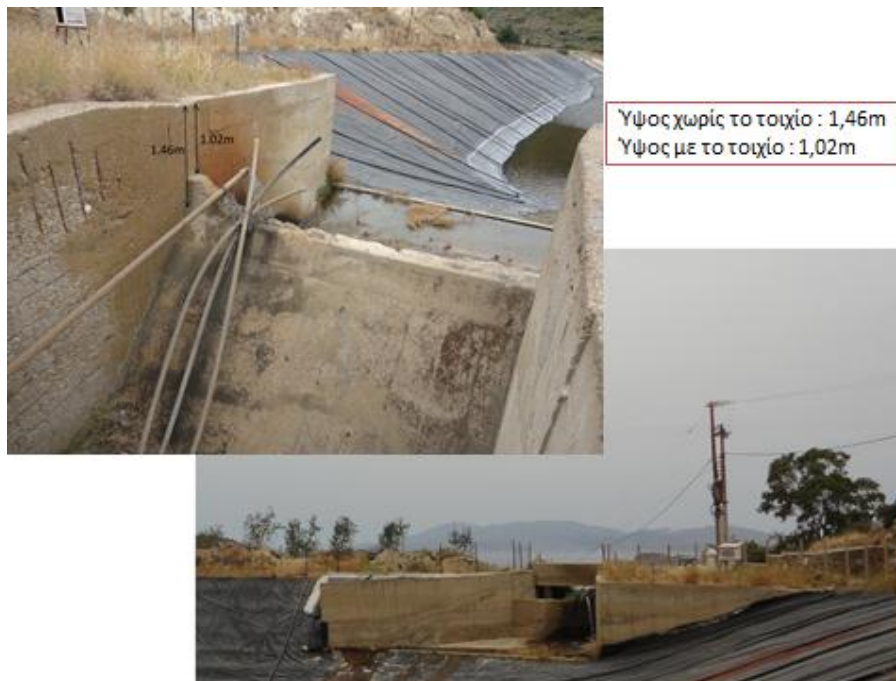
Σχήμα 13 : Μετρήσεις πάνω στο δεξί καθοδηγητικό τοιχίο του υπερχειλιστή / Άποψη του υπερχειλιστή από τα ανάντη

Στις φωτογραφίες στο Σχήμα 13, φαίνεται ακόμα το ύψος στο οποίο έφτανε το πρόσθετο τοιχίο, που είχε κατασκευαστεί μεταγενέστερα πάνω στη στέψη του υπερχειλιστή. Το μέγιστο ελεύθερο ύψος πάνω από αυτό το τοιχίο, μέχρι τη στέψη του φράγματος, είναι

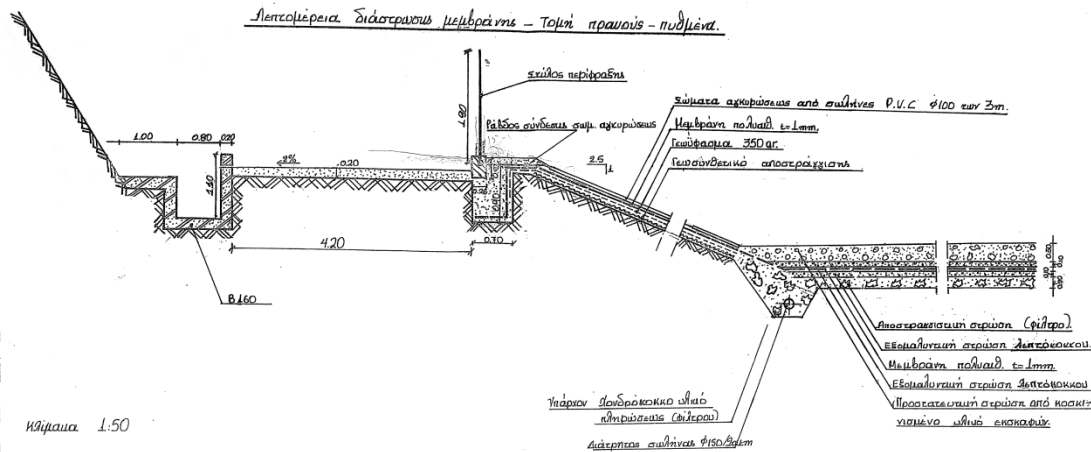
Περιμετρικά ταμιευτήρα, η αρχική μελέτη προέβλεπε οδό πλάτους 3,80 m και πλευρικής, τριγωνικής, ανεπένδυτης τάφρου, με βάση 1,50 m. [2] Τελικά, κατασκευάστηκε οδός πλάτους 4,20 m με πλευρική τάφρο από σκυρόδεμα πλάτους 0,80 m, όπως φαίνεται στο σχήμα στην Σχήμα 14. [14]

Σχήμα 14 : Λεπτομέρεια διάστρωσης μεμβράνης - Περιμετρική οδοποιία [14]

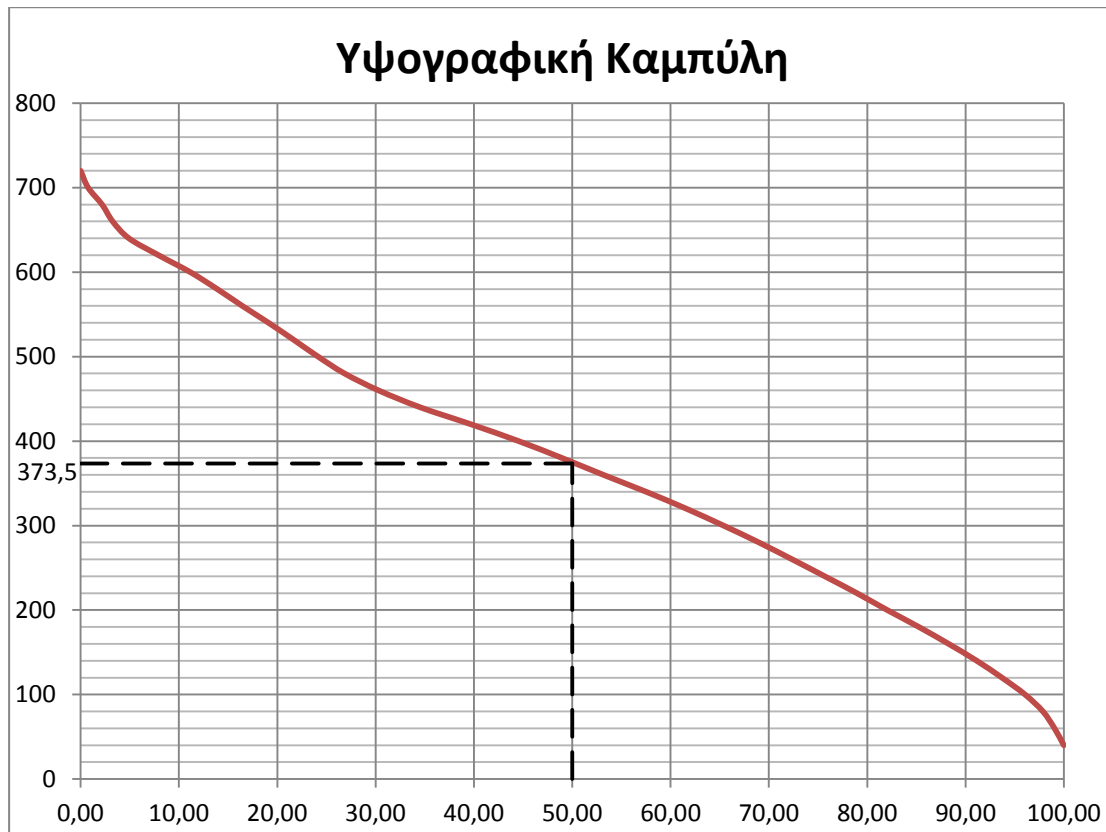
Όπως φαίνεται και παρακάτω διάγραμμα «Σχήμα 15» και στον πίνακα «Πίνακας 2», το μέσο υψόμετρο της λεκάνης απορροής είναι **373,5 m**.

Σχήμα 15 : Υψογραφική Καμπύλη

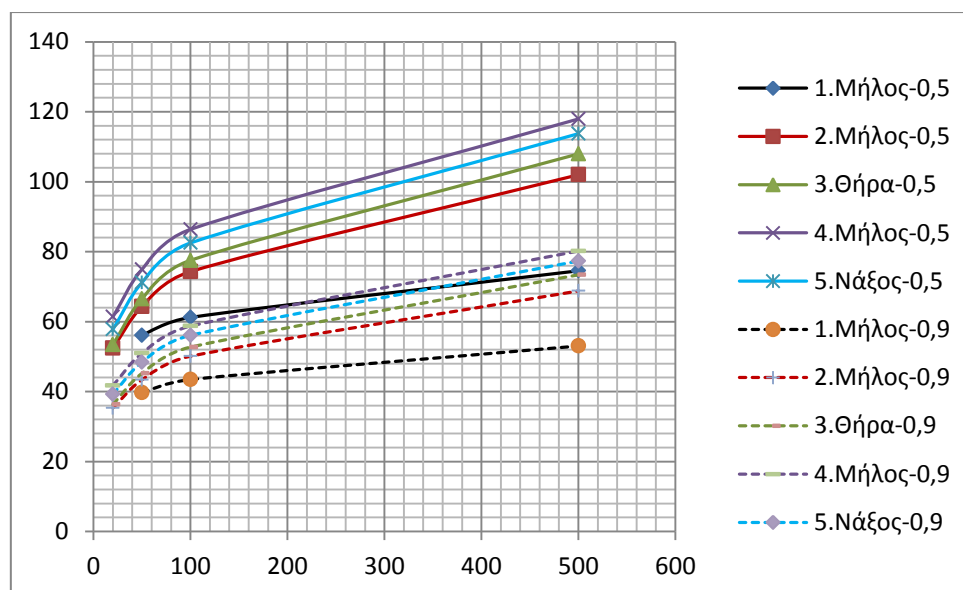
Οι εντάσεις βροχής που προέκυψαν για τις διάφορες όμβριες καμπύλες και τα δύο σενάρια χρόνου συγκέντρωσης παρουσιάζονται, πιο εποπτικά, στο Σχήμα 22.

Σχήμα 22 : Ένταση βροχής

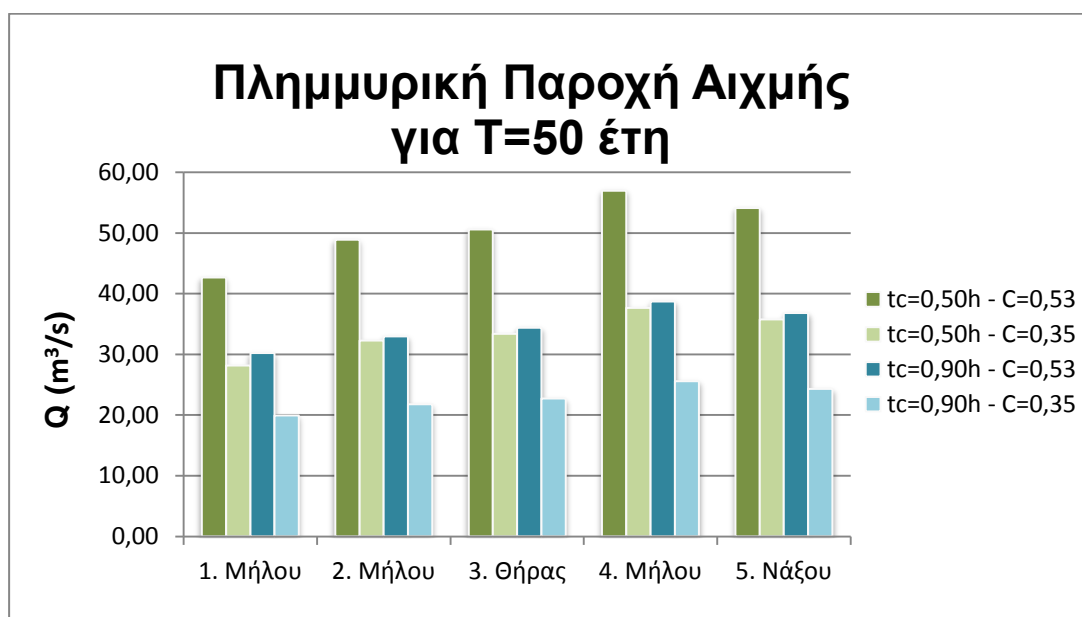
Σχήμα 23 : Πλημμυρική παροχή αιχμής για 50 έτη

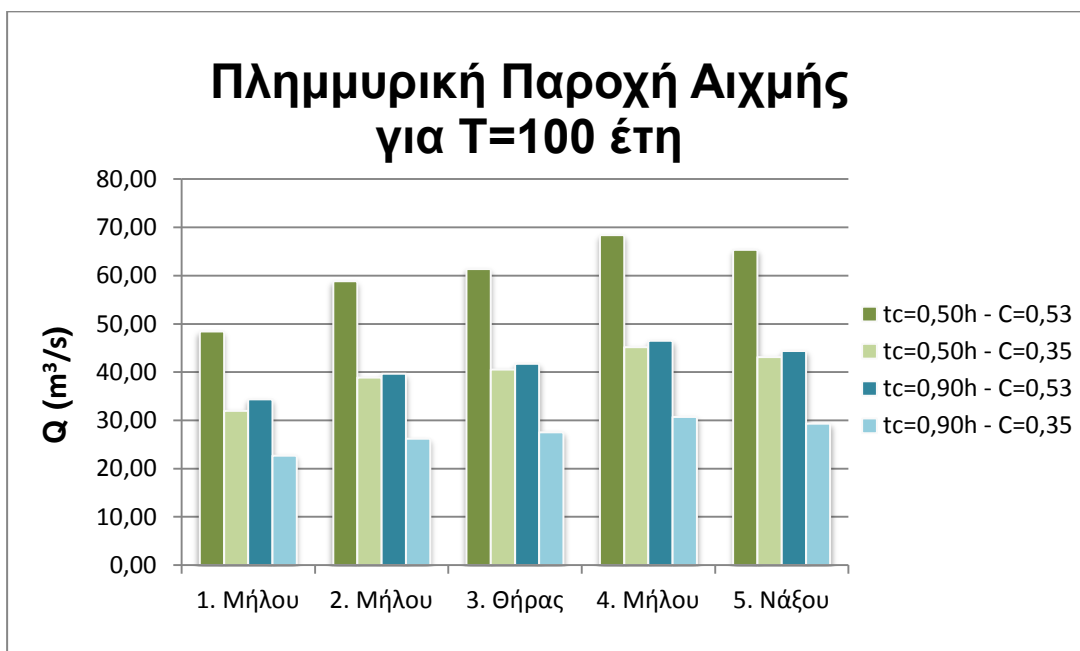
Σχήμα 24 : Πλημμυρική παροχή αιχμής για 100 έτη

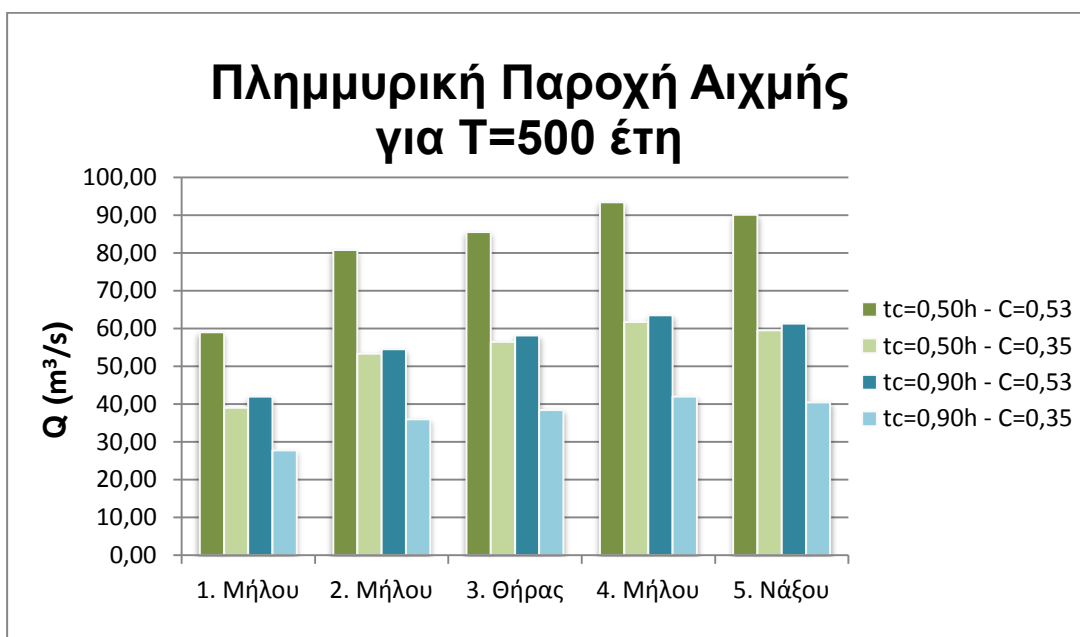
Σχήμα 25 : Πλημμυρική παροχή αιχμής για 500 έτη

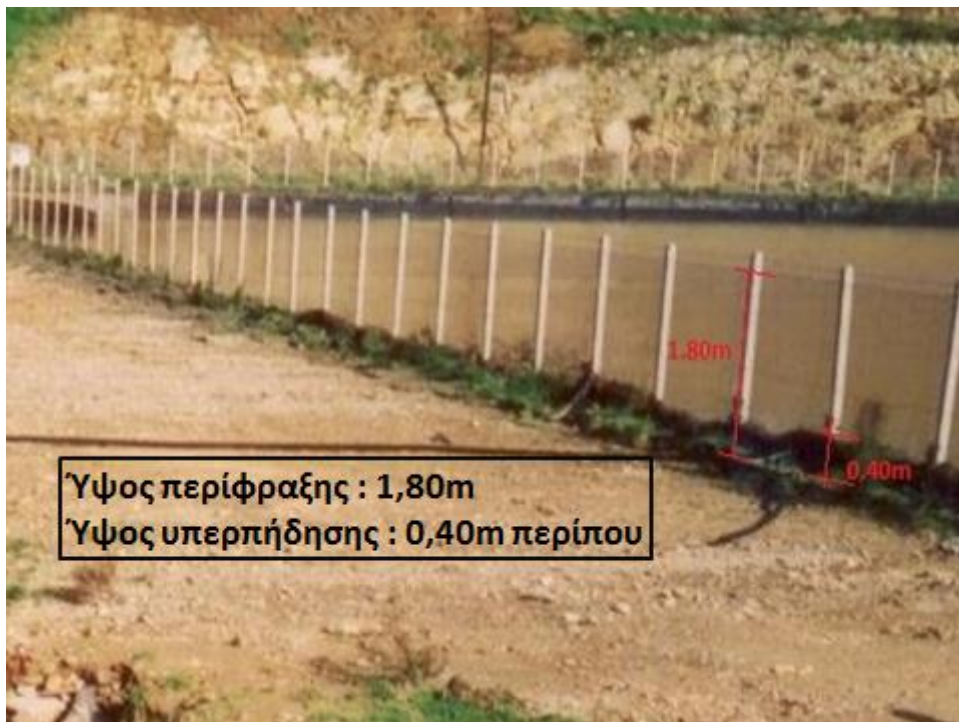
Όπως φαίνεται στο Σχήμα 26, το ύψος της περίφραξης είναι 1,80 m και το μέγιστο ύψος υπερπήδησης εκτιμάται 0,40 m περίπου.

Σχήμα 26 : Ύψος φερτών συγκρατημένων στην περίφραξη [8]

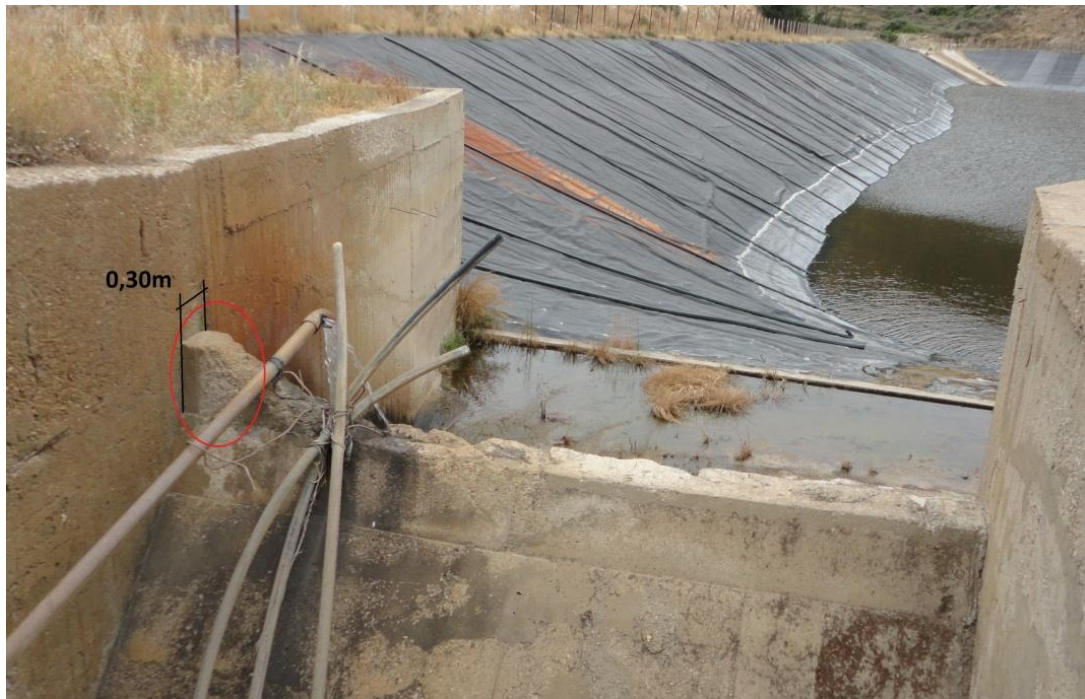
Σχήμα 27 : Στέψη του υπερχειλιστή (έτος 2014)

Το μέγιστο φορτίο που εμφανίστηκε στον υπερχειλιστή ήταν $H_{\text{max}} = (0,75 + 0,40) m = 1,15 m$. Καθώς το τοίχιο είχε αρκετά μικρό πλάτος (περίπου 0,30 m, όπως φαίνεται στο Σχήμα 27), μπορεί να θεωρηθεί λειτουργούσε σαν υπερχειλιστής λεπτής στέψης και έτσι, $C = 1,95$.

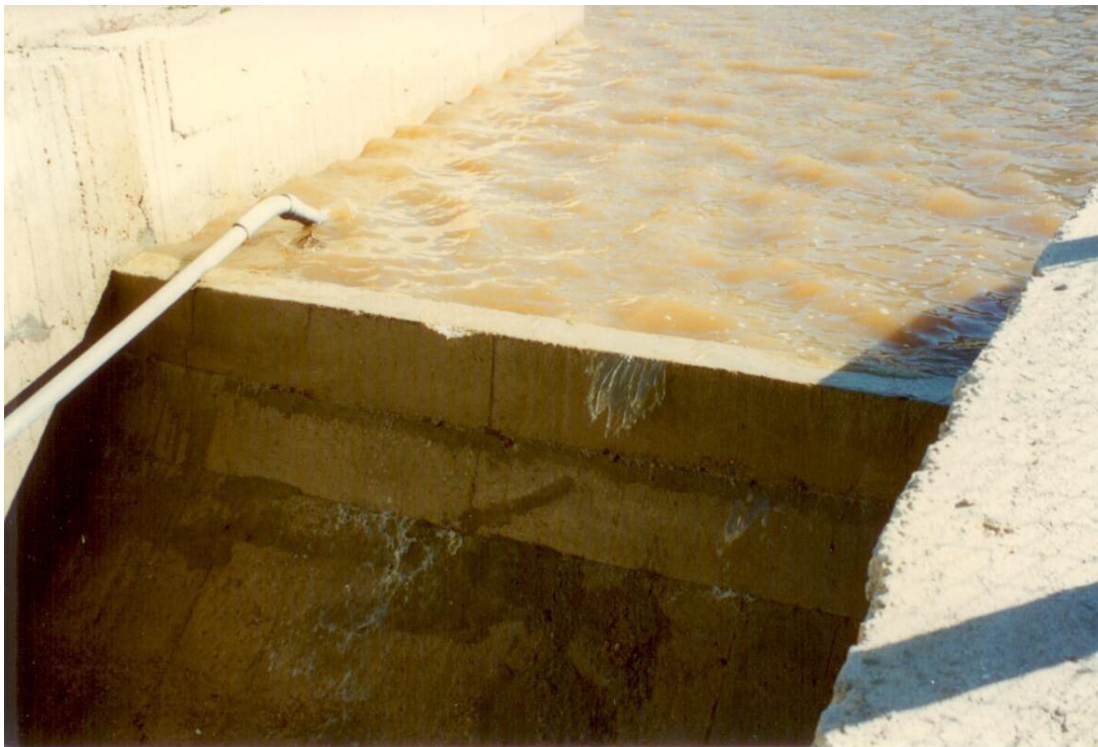
Στη φωτογραφία «Σχήμα 28» φαίνονται δύο τμήματα πάνω στη στέψη του υπερχειλιστή που έχουν σκυροδετηθεί μετά την κατασκευή του υπερχειλιστή. Είναι φανερό το ότι έχουν κατασκευαστεί σε δεύτερο χρόνο, καθώς δημιουργούν μη στεγανούς αρμούς με τη στέψη του υπερχειλιστή και μεταξύ τους, ενώ φανερή είναι και η μη κανονική κλίση τους. Το κατώτερο εκ των δύο πρέπει να έχει κατασκευαστεί με σκοπό να καλύψει την καμπυλότητα της στέψης του υπερχειλιστή διαμορφώνοντας μια οριζόντια επιφάνεια για να επιτρέψει τη σκυροδέτηση του ανώτερου.

Σχήμα 28 : Τοιχίο πάνω στη στέψη του υπερχειλιστή [24]

Αξίζει να σημειωθεί, ότι ενώ το ανώτερο τμήμα καθαιρέθηκε στο μεγαλύτερο μέρος του μετά την υπερπήδηση του 2003, το κατώτερο διατηρείται ανέπαφο μέχρι και σήμερα, όπως φαίνεται και στο Σχήμα 27. Έτσι ακόμα και σήμερα, μειώνει το συντελεστή παροχής C του υπερχειλιστή και συνεπώς προκαλεί μια μικρή μείωση στην παροχетеυτική του ικανότητα.

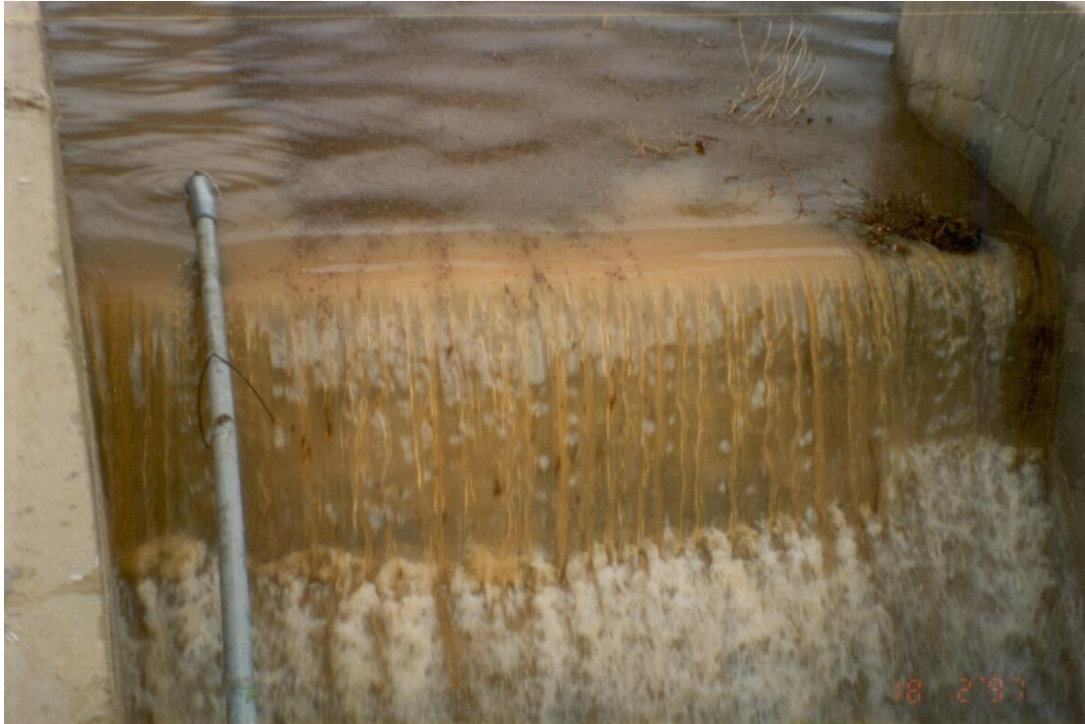
Σχήμα 29 : Λειτουργία του υπερχειλιστή μαζί με το πρόσθετο τοίχιο στις 18-02-1997 [24]

Σύμφωνα με τη μαρτυρία παραγόντων του δήμου, από το 1995 που η λιμνοδεξαμενή του Μυλοπότα τέθηκε σε λειτουργία, μέχρι το 2003, ο υπερχειλιστής λειτουργούσε με το επιπρόσθετο τοίχιο αρκετές φορές κάθε χρονιά. (βλ. Σχήμα 29) Η στάθμη του ταμιευτήρα βρισκόταν για αρκετά μεγάλα χρονικά διαστήματα οριακά κάτω από τη στέψη του φράγματος. (βλ. Σχήμα 30) Ακόμα, λίγο καιρό πριν από την υπερπήδηση του φράγματος της 27^{ης} Ιανουαρίου 2003, τον ίδιο χειμώνα, είχε λάβει χώρα και είχε γίνει αντιληπτή και άλλη μια υπερπήδηση σε πολύ μικρότερη κλίμακα. Η υπερπήδηση διήρκεσε πολύ μικρό χρονικό διάστημα και το ύψος της ήταν πολύ μικρό, ενώ καμία ζημιά δεν φάνηκε να προκαλείται και έτσι δεν υπήρξε κινητοποίηση ή ενημέρωση των υπόλοιπων συναρμόδιων φορέων. Η πληροφορία αυτή δεν είναι διασταυρωμένη και μεταφέρεται με κάθε επιφύλαξη. [25]

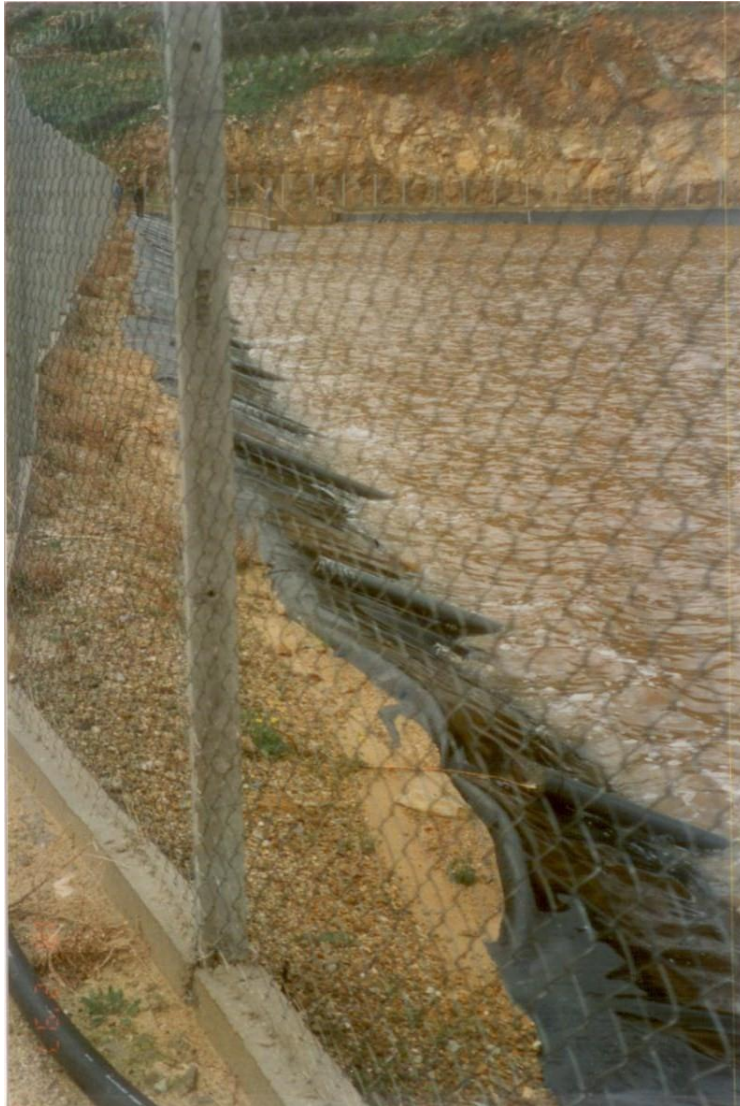
Σχήμα 30 : Λειτουργία του ταμιευτήρα με τη στάθμη του νερού ελάχιστα πιο χαμηλά από τη στέψη του φράγματος στις 18-02-1997 [24]

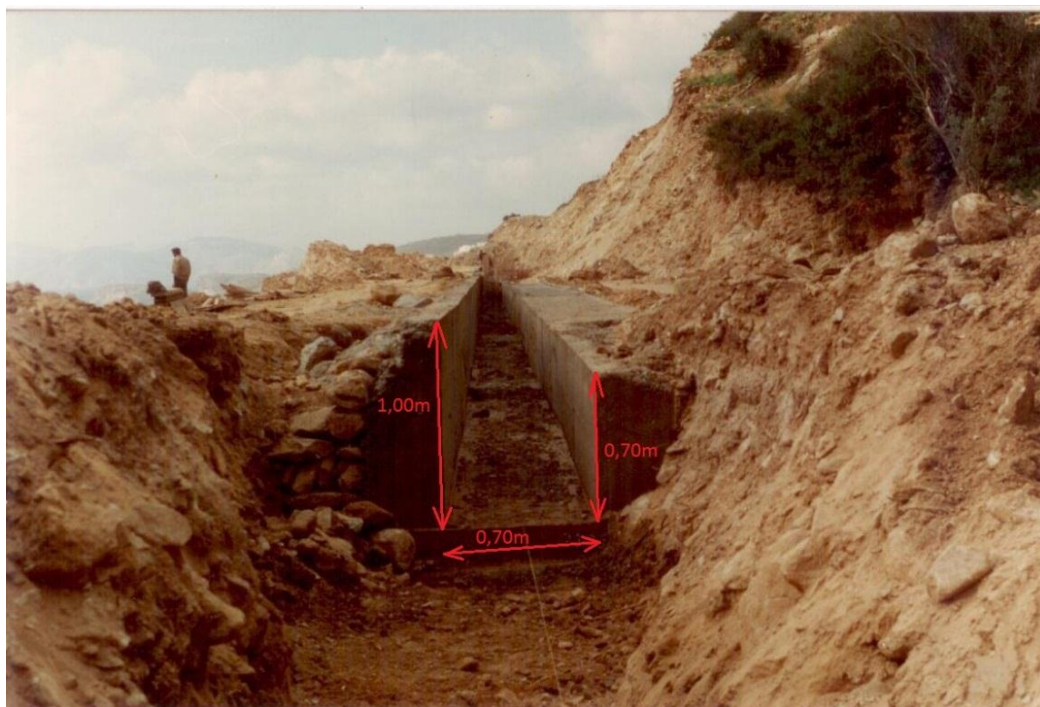
Το σύστημα εκτροπής αποτελείται από διώρυγες εκτροπής ορθογωνικής διατομής, κατασκευασμένες από οπλισμένο σκυρόδεμα. Για το δεξί χείμαρρο, η διώρυγα αυτή έχει διαστάσεις 0,70 m × 0,70 m και κλίση 1,55%. Όπως όμως φαίνεται στο Σχήμα 31 και στο Σχήμα 32, η πλευρά της διώρυγας που βρίσκεται προς τον ταμιευτήρα έχει ύψος 1,00 m. Για τον αριστερό χείμαρρο, η διώρυγα εκτροπής έχει διαστάσεις 1,00 m × 0,70 m και κλίση 4%. (βλ. Σχήμα 33)

Σχήμα 31 : Διώρυγα εκτροπής δεξιού χείμαρρου - φάση κατασκευής - Δεκέμβριος 1993 [24]

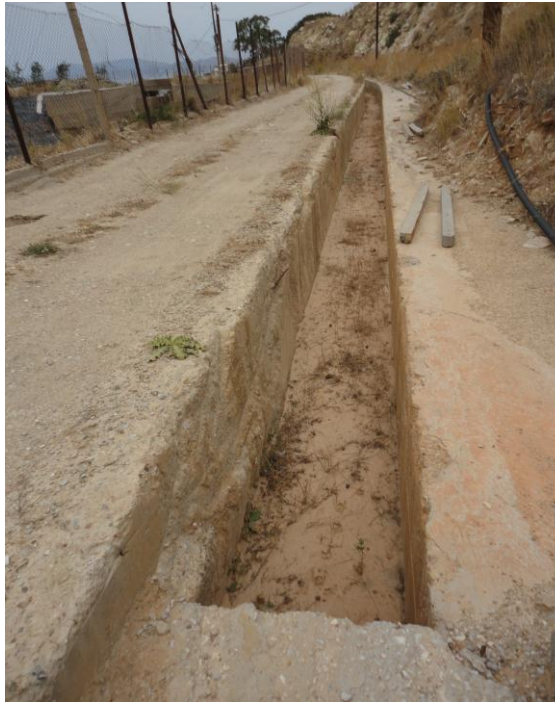
Σχήμα 32 : Διώρυγα εκτροπής δεξιού χειμάρρου - Μάιος 2014 [24]

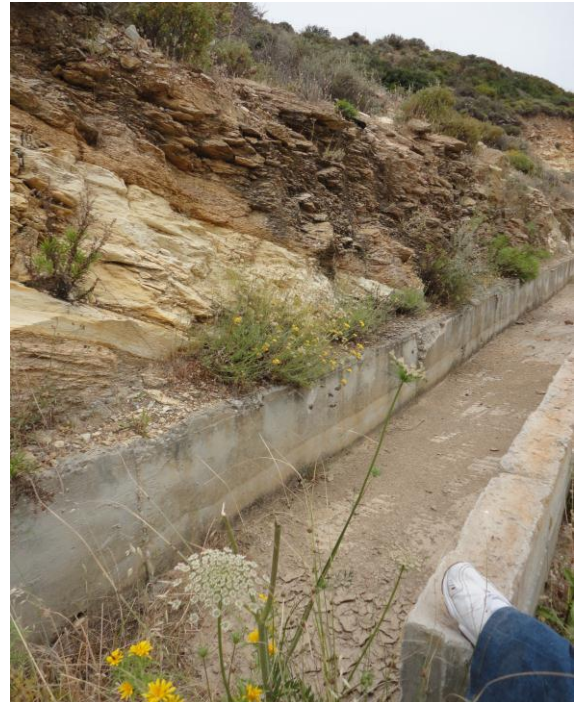
Σχήμα 33 : Διώρυγα εκτροπής αριστερού χειμάρρου - Μάιος 2014 [24]

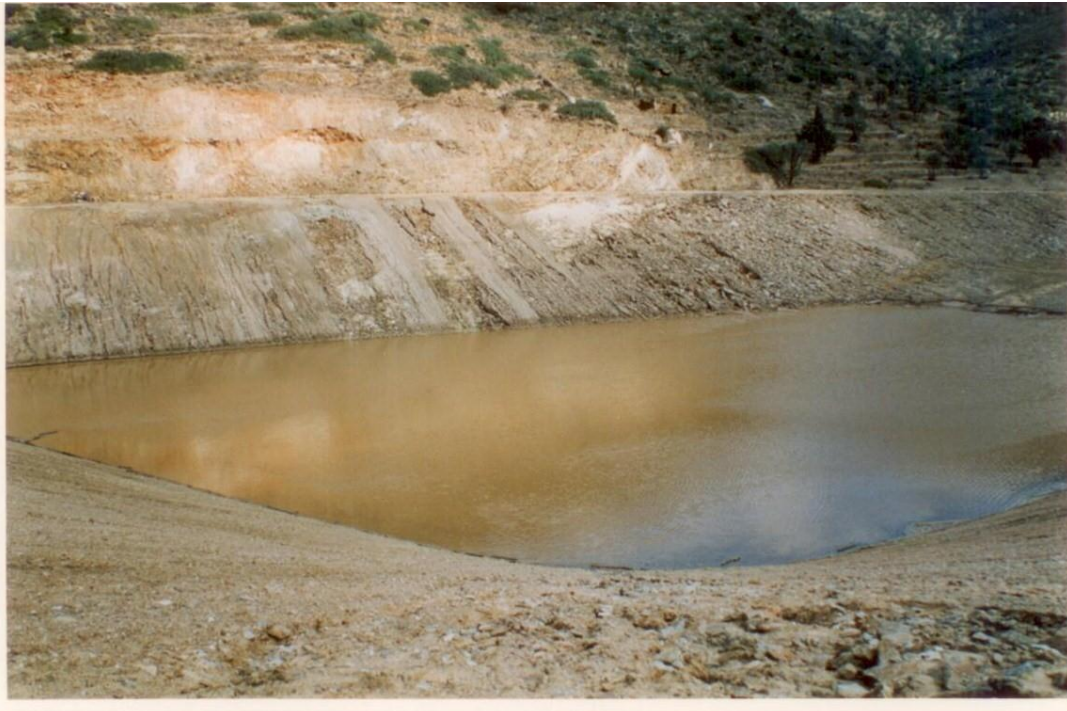
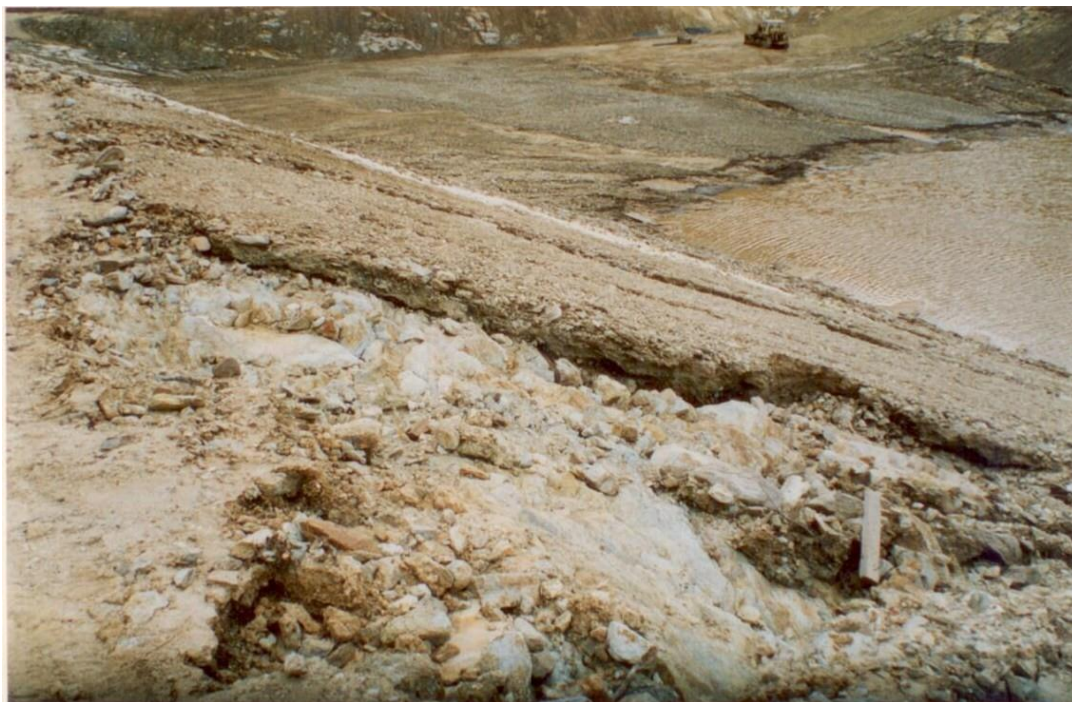
Σχήμα 34 : Διάβρωση υποστρώματος μεμβράνης στη φάση κατασκευής λόγω αστοχίας του συστήματος εκτροπής [24]

Σχήμα 35 : Διάβρωση υποστρώματος μεμβράνης στη φάση κατασκευής λόγω αστοχίας του συστήματος εκτροπής [24]

Για τη συνέχιση των εργασιών, ήταν απαραίτητη η άντληση των συγκεντρωμένων υδάτων από τον ταμιευτήρα, η απομάκρυνση των στρώσεων που είχαν υποστεί διάβρωση και η αποκατάσταση της γεωμετρίας των πρανών. [16]

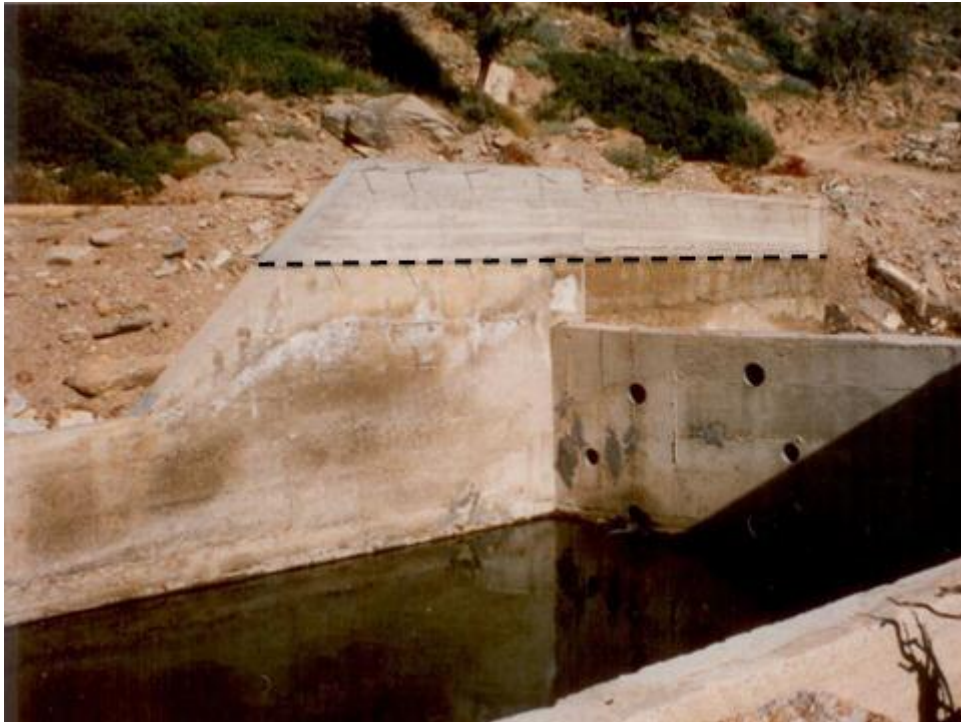
Στο Σχήμα 36 φαίνεται τόσο το αρχικό όσο και το τελικό ύψος των πλευρικών τοιχίων της χαλικοπαγίδας.

Σχήμα 36 : Αύξηση ύψους πλευρικών τοιχίων στη χαλικοπαγίδα του δεξιού χειμάρρου [24]

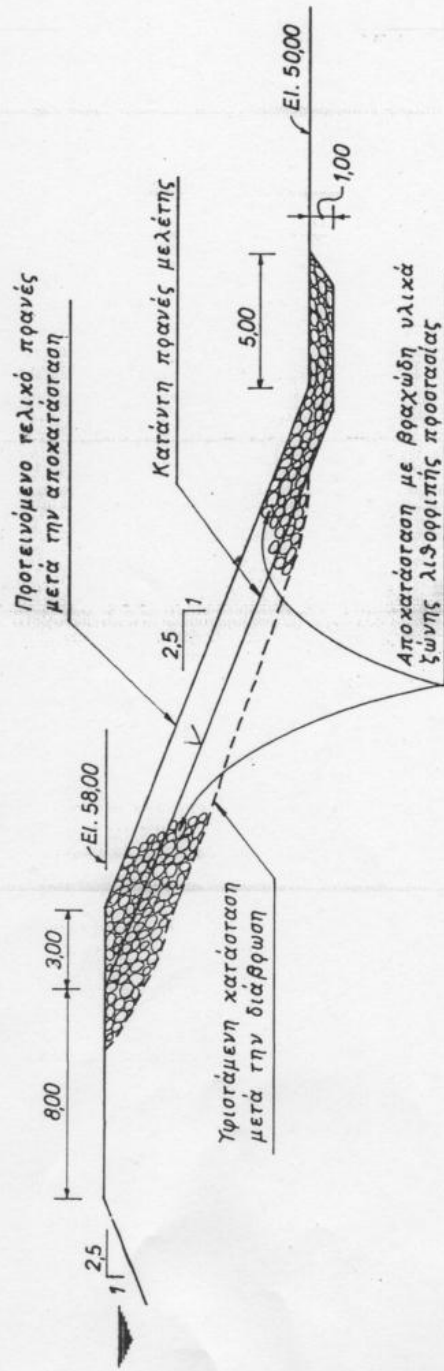
Σκαρίφημα 1.

Αποκατάσταση διαβρωμένου πρανούς από E.I. 50.00 έως E.I. 58.00 με μια ζώνη ελαχίστου πλάτους 300 μ. βραχώδων υλικών λιθορριπής προστασίας.

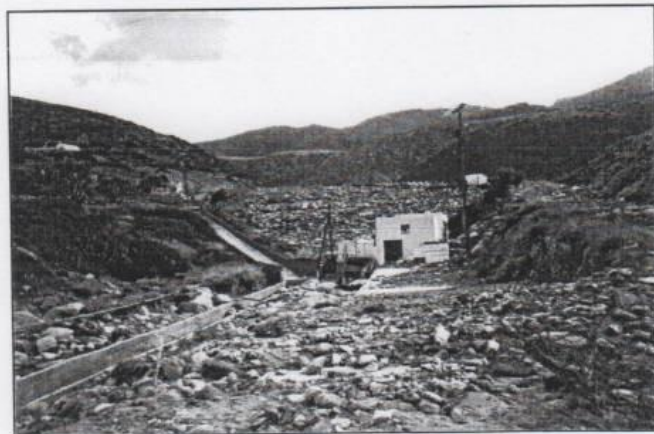
ΕΠΙΧΩΣΕΙΣ ΦΕΡΤΩΝ ΥΛΙΚΩΝ
ΣΤΗΝ ΠΕΡΙΟΧΗ ΘΑΛΑΜΟΥ ΔΙΚΛΕΙΔΩΝ
