**ΔΙΕΡΕΥΝΗΣΗ ΤΩΝ ΣΥΝΘΗΚΩΝ
ΥΠΕΡΠΗΔΗΣΗΣ ΤΟΥ ΦΡΑΓΜΑΤΟΣ ΤΟΥ
ΜΥΛΟΠΟΤΑ ΤΗΣ ΝΗΣΟΥ ΙΟΥ**

Διπλωματική Εργασία

Καρασαχινίδη Ελένη

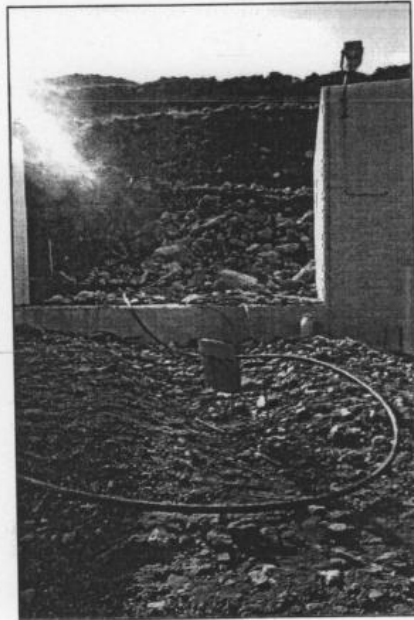
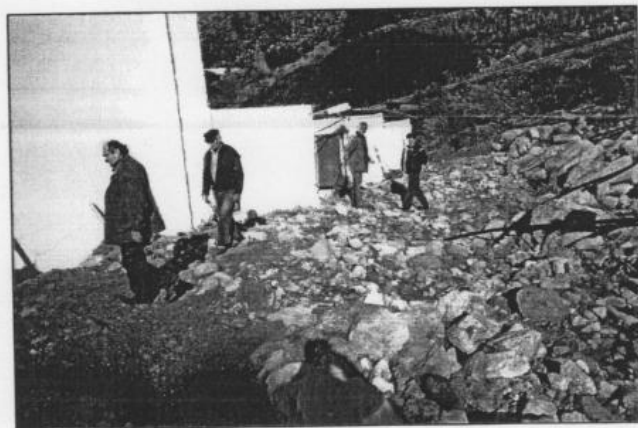
ΝΕΡΑ ΔΙΑΡΡΟΗΣ

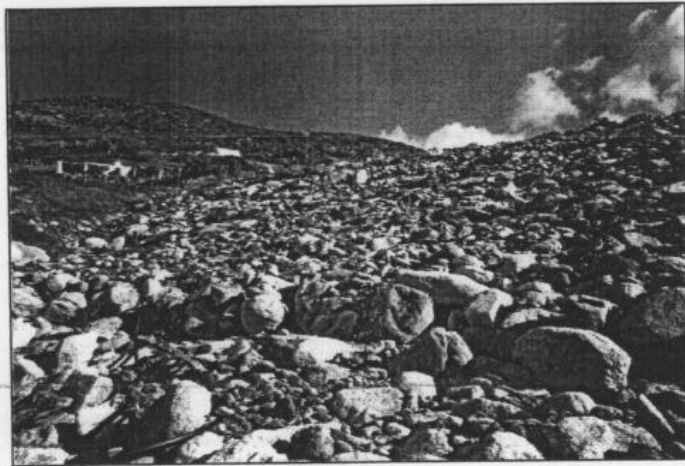
ΔΙΑΒΡΩΣΗ ΣΤΗΝ ΠΕΡΙΟΧΗ
ΕΠΑΦΗΣ ΦΡΑΓΜΑΤΟΣ - ΑΝΤΕΡΕΙΣΜΑΤΩΝ

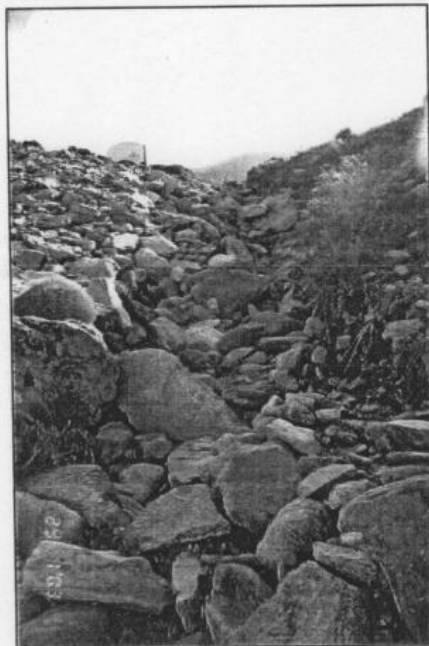
ΚΑΤΑΝΤΗ ΠΡΑΝΕΣ ΦΡΑΓΜΑΤΟΣ

Από Ύψ. + 50,00 Έως Ύψ. + 58,00 m (ΣΤΕΨΗ)

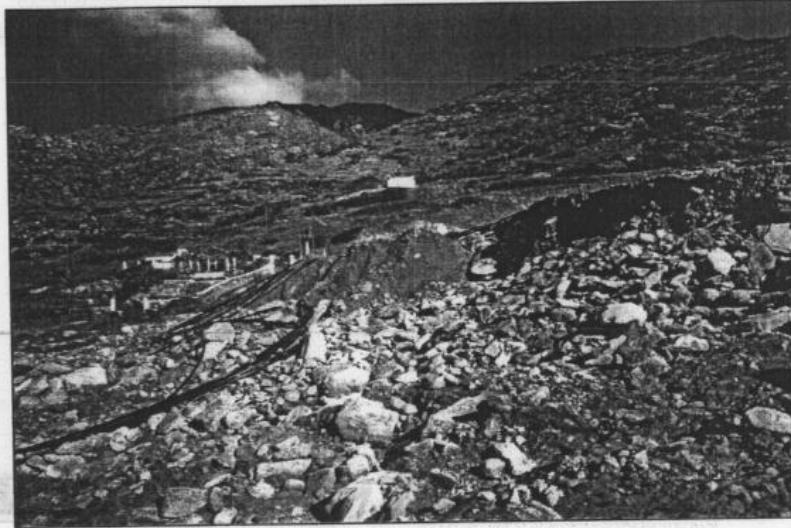
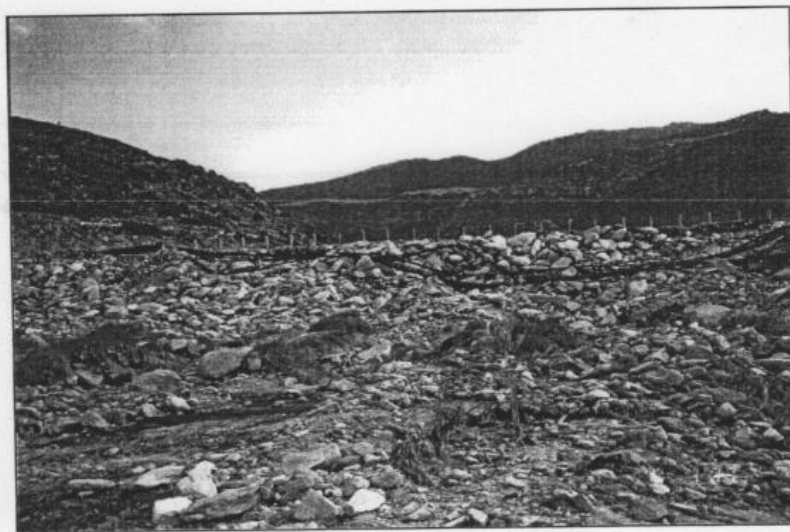
ΑΠΟΨΗ ΔΙΑΒΡΩΣΗΣ ΑΝΑΒΑΘΜΟΥ
Στο Ύψ. + 50,00 m

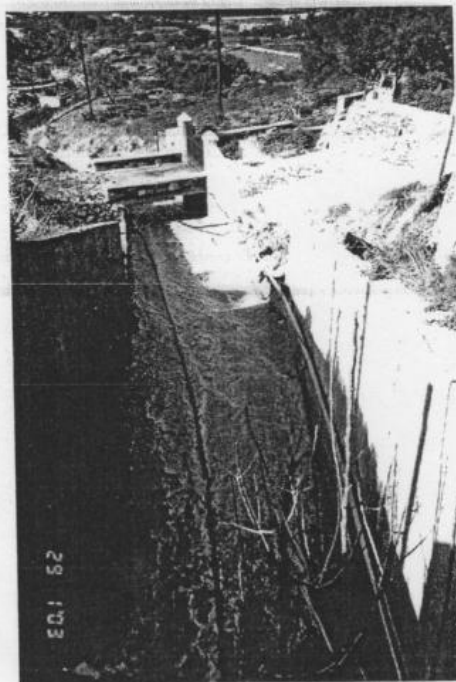
ΦΕΡΤΑ ΥΛΙΚΑ ΣΤΗΝ ΠΕΡΙΟΧΗ
ΤΟΥ ΤΕΧΝΙΚΟΥ ΥΔΡΟΛΗΨΙΑΣ

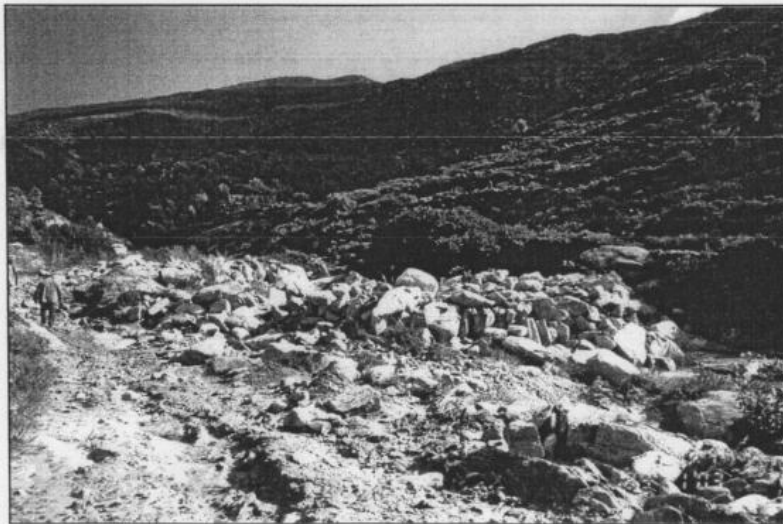
ΑΠΟΨΗ ΖΗΜΙΩΝ ΣΤΗΝ ΠΑΡΑΛΙΑ
1,5 Km ΚΑΤΑΝΤΗ ΤΟΥ ΕΡΓΟΥ
