**Πράξη: «Ελληνικό Ολοκληρωμένο Σύστημα Παρακολούθησης, Πρόγνωσης και
Τεχνολογίας των Θαλασσών και των Επιφανειακών Υδάτων»**

Υποέργο 14: Δίκτυο Ανοιχτής Πληροφορίας Υδροσυστημάτων (Open Hydrosystem Information Network, OpenHi.net)

Παραδοτέο 2.1

Τεχνική έκθεση ανάπτυξης εθνικού συστήματος παρακολούθησης επιφανειακών υδατικών πόρων – Παράρτημα Π10

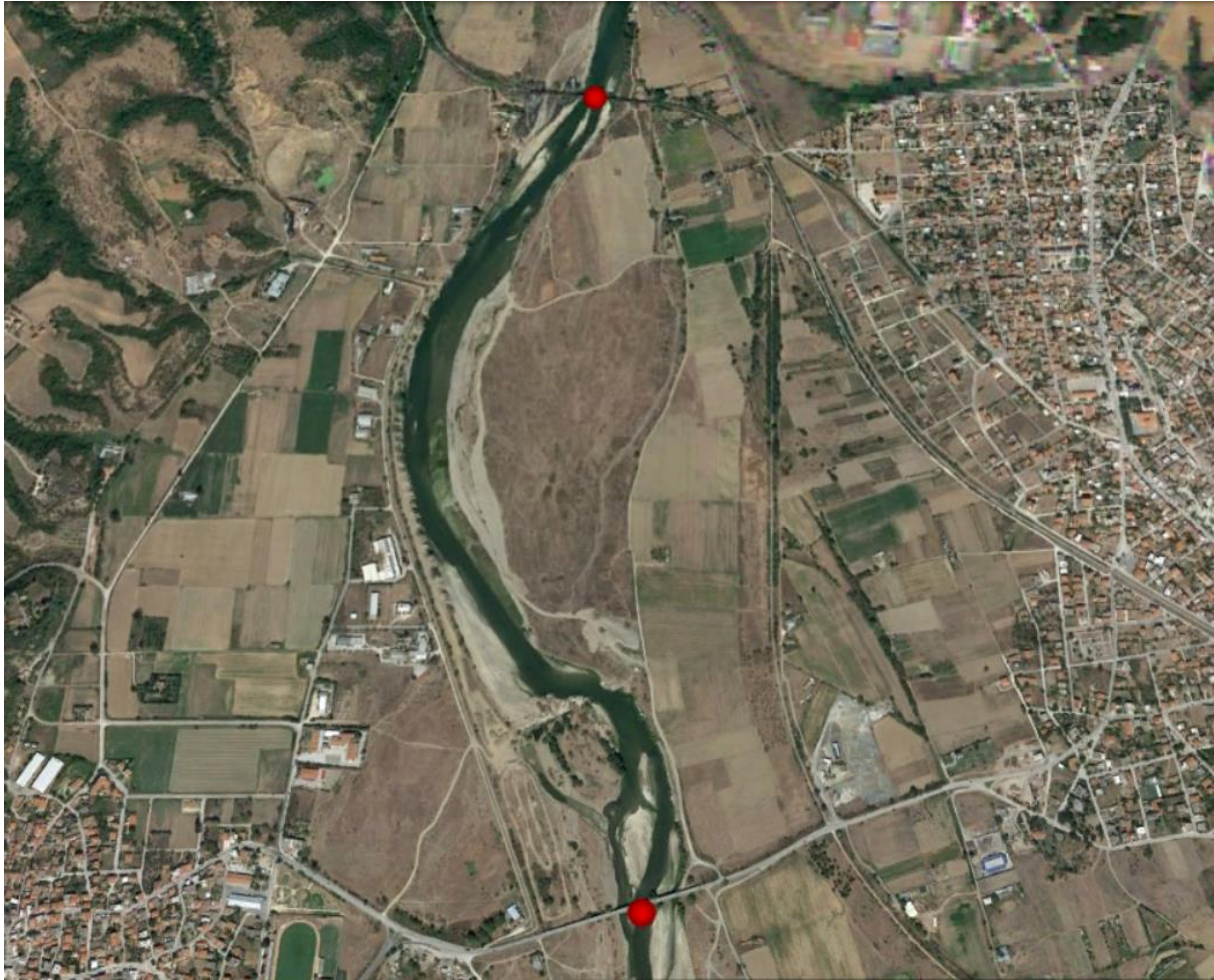
Επί του άνω ρου του ποταμού Αξιού στο ύψος της περιοχής της Αξιούπολης λειτουργεί υδρομετρικός σταθμός του ΥΠΕΝ από το 1969. Ο σταθμός βρίσκεται τοποθετημένος στη σιδηροδρομική γέφυρα Αξιούπολης, βόρεια του ομώνυμου οικισμού. Περίπου 1.9 km κατάντη, επί της οδικής γέφυρας ανάμεσα στους οικισμούς Αξιούπολη και Πολύκαστρο, βρισκόταν επίσης εγκατεστημένος σταθμός του ΥΠΕΝ ο οποίος ήταν σε λειτουργία το διάστημα 1979-1995. Απεικονίζονται οι θέσεις και των δυο σταθμών (**Εικόνα 2.3**). Από υδραυλική άποψη, οι δύο θέσεις εμφανίζουν μειονεκτήματα λόγω της πλατιάς κοίτης του ποταμού στην περιοχή και των δελτοειδών σχηματισμών του (διακλαδώσεις της ροής, ύπαρξη νησίδων), με την ανάντη θέση όμως να φαίνεται μακροσκοπικά περισσότερο ευνοϊκή. Από υδρολογική άποψη ο έλεγχος της απορροής του Αξιού σε αυτή τη ζώνη είναι κρίσιμος τόσο λόγω διασυνοριακής διαχείρισης της απορροής του όσο και λόγω του αυξημένου πλημμυρικού κινδύνου που αντιμετωπίζουν οι κατάντη περιοχές.

Εικόνα 2.3: Δορυφορική απεικόνιση περιοχής υδρομετρικών σταθμών Αξιούπολης.

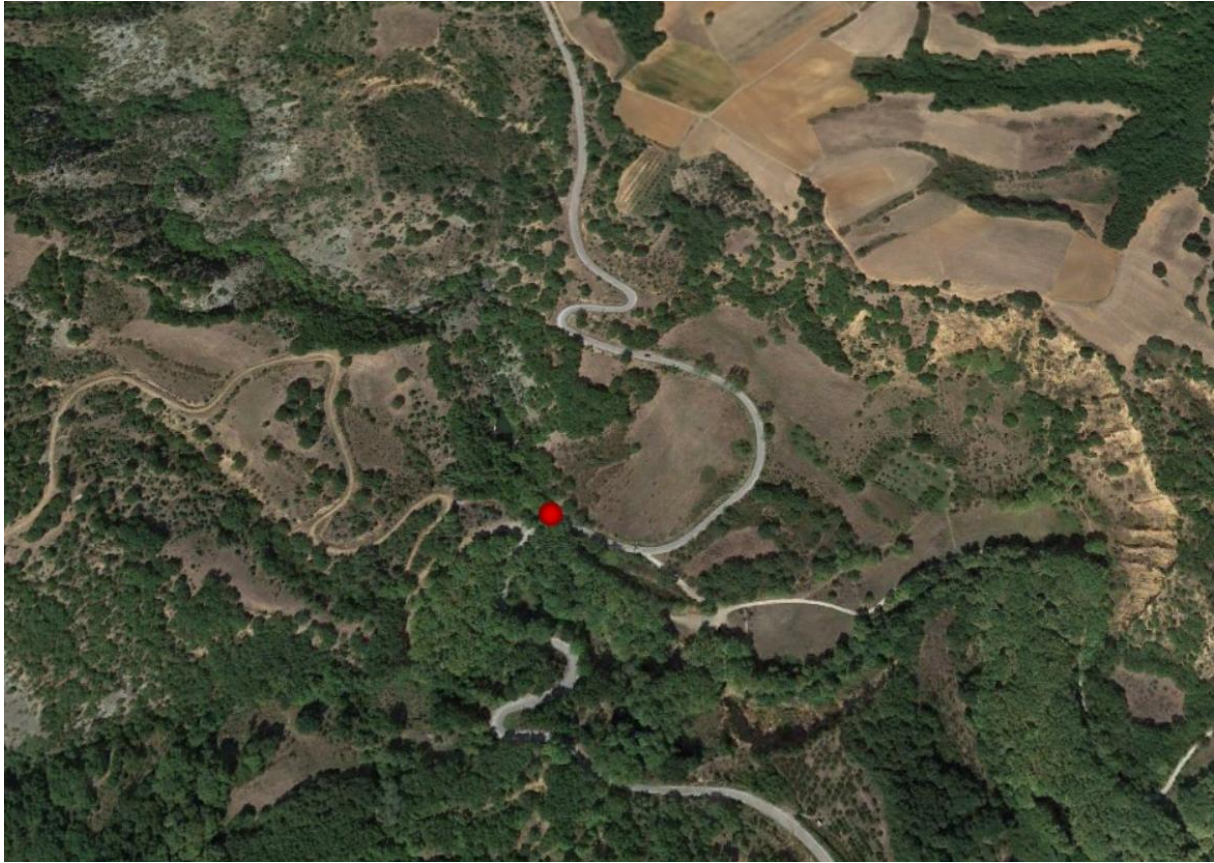
Ο υδρομετρικός σταθμός του ποταμού Γοργόπη λειτούργησε από το 1950 έως το 1966 υπό την εποπτεία του ΥΠΑΑΤ. Ο σταθμός βρισκόταν τοποθετημένος στη γέφυρα επί της επαρχιακής οδού Ρωμυλίας, βόρεια του οικισμού της Γουμένισσας (**Εικόνα 2.4**). Υδρολογικά σε επίπεδο ΛΑΠ, η θέση κρίνεται ήσσονος σημασίας αφού ελέγχει περίπου το μέσο ρου του Γοργόπη, η συνολική λεκάνη απορροής του οποίου είναι της τάξης των 163 km².

Εικόνα 2.4: Δορυφορική απεικόνιση περιοχής υδρομετρικού σταθμού ποταμού Γοργόπη.

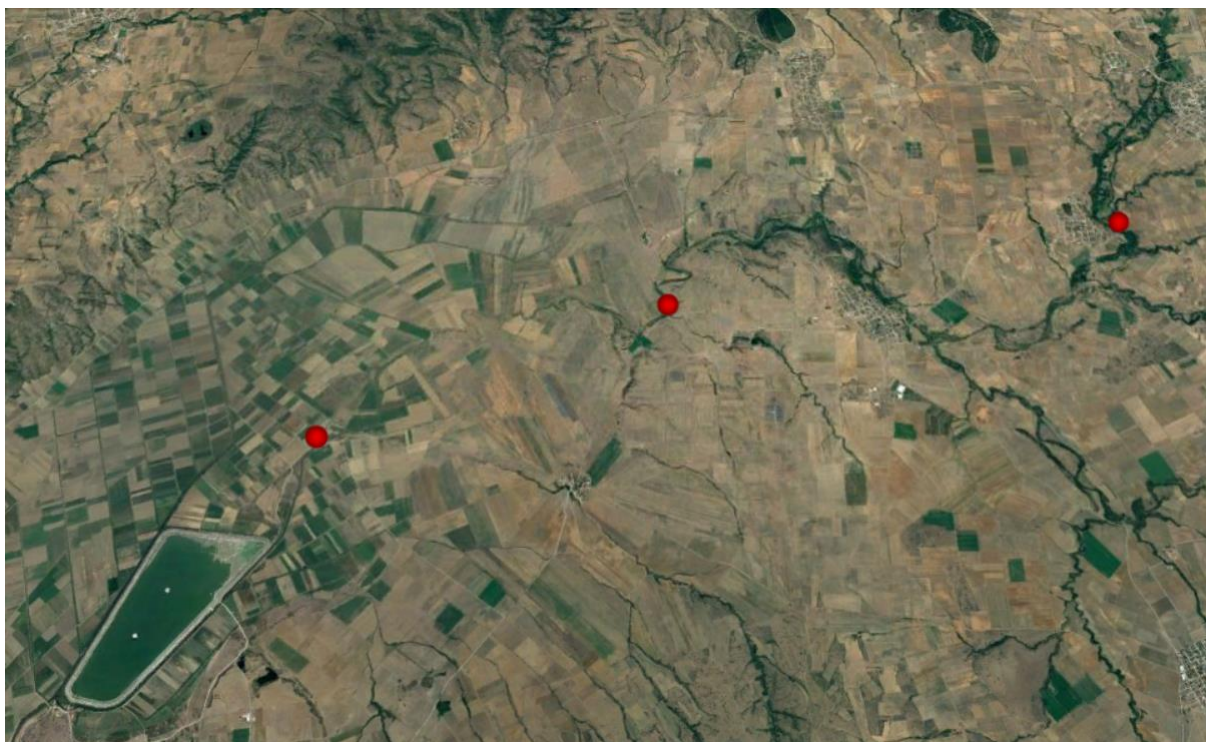
Στο Ψαρόρεμα λειτουργεί υδρομετρικός σταθμός υπό την εποπτεία του ΥΠΕΝ από το 1969, με άγνωστη ημερομηνία λήξης. Ο σταθμός βρίσκεται τοποθετημένος πλησίον του οικισμού Ηλιόλουστο, σε θέση με την ονομασία «Γέφυρα Τούμπας», που δεν κατέστη όμως εφικτό να προσδιοριστεί με ακρίβεια. Στην περιοχή λειτουργούν επίσης και δυο επιχειρησιασικοί σταθμοί του ΕΛΚΕΘΕ/ΙΕΒ ανάντη και κατόντη της περιοχής της θέσης του ΥΠΕΝ. Πλέον και οι τρεις σταθμοί βρίσκονται ανάντη της τεχνητής λιμνοδεξαμενής Αρτζάν που ελέγχει την απορροή του ρέματος και διοχετεύει τα νερά στον Αξιό μέσω τάφρου (**Εικόνα 2.5**).

Εικόνα 2.5: Δορυφορική απεικόνιση απεικόνιση περιοχής υδρομετρικών σταθμών Ψαρορέματος (Αγιάκ).

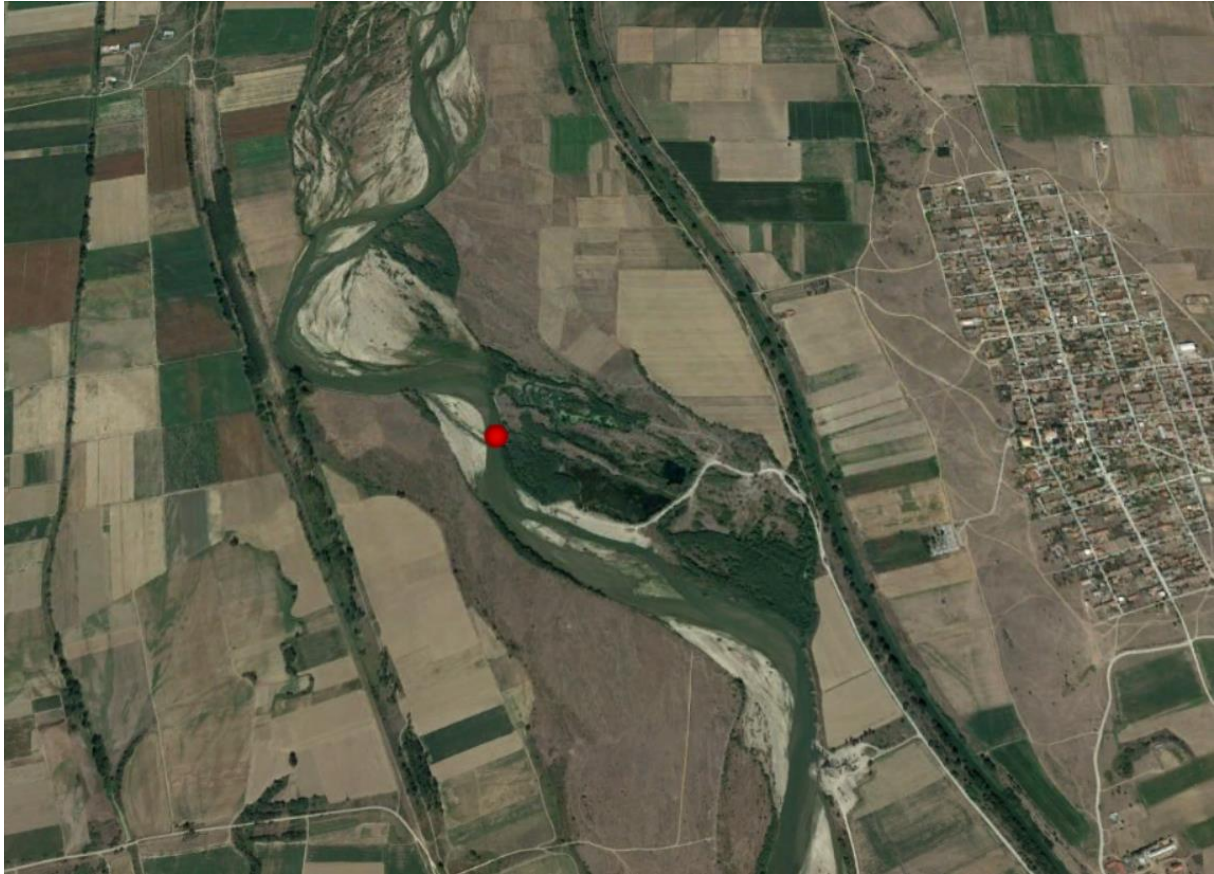
Ο επιχειρησιακός υδρομετρικός σταθμός του Αξιού με την ονομασία A25 λειτουργεί υπό την εποπτεία του ΕΛΚΕΘΕ/ΙΕΒ. Η θέση μέτρησης βρίσκεται κατάντη της συμβολής του Αξιού με τον ποταμό Γοργόπη, ανάντη όμως της συμβολής του με την τάφρο, και δυτικά του οικισμού του Άσπρου (**Εικόνα 2.7**). Μακροσκοπικά, φαίνεται ότι η κοίτη στην περιοχή του σταθμού είναι ευρεία με μεταβαλλόμενο πλάτος, και κλάδους ροής με μαιανδρική μορφή, ενώ απουσιάζει γέφυρα στην περιοχή. Από υδραυλική άποψη επομένως η θέση είναι ακατάλληλη για την τοποθέτηση σύγχρονου σταθμού, ενώ και από υδρολογική άποψη εντοπίζονται καταλληλότερες θέσεις στα κατάντη.

Εικόνα 2.7: Δορυφορική απεικόνιση περιοχής επιχειρησιακού υδρομετρικού σταθμού Αξιού.

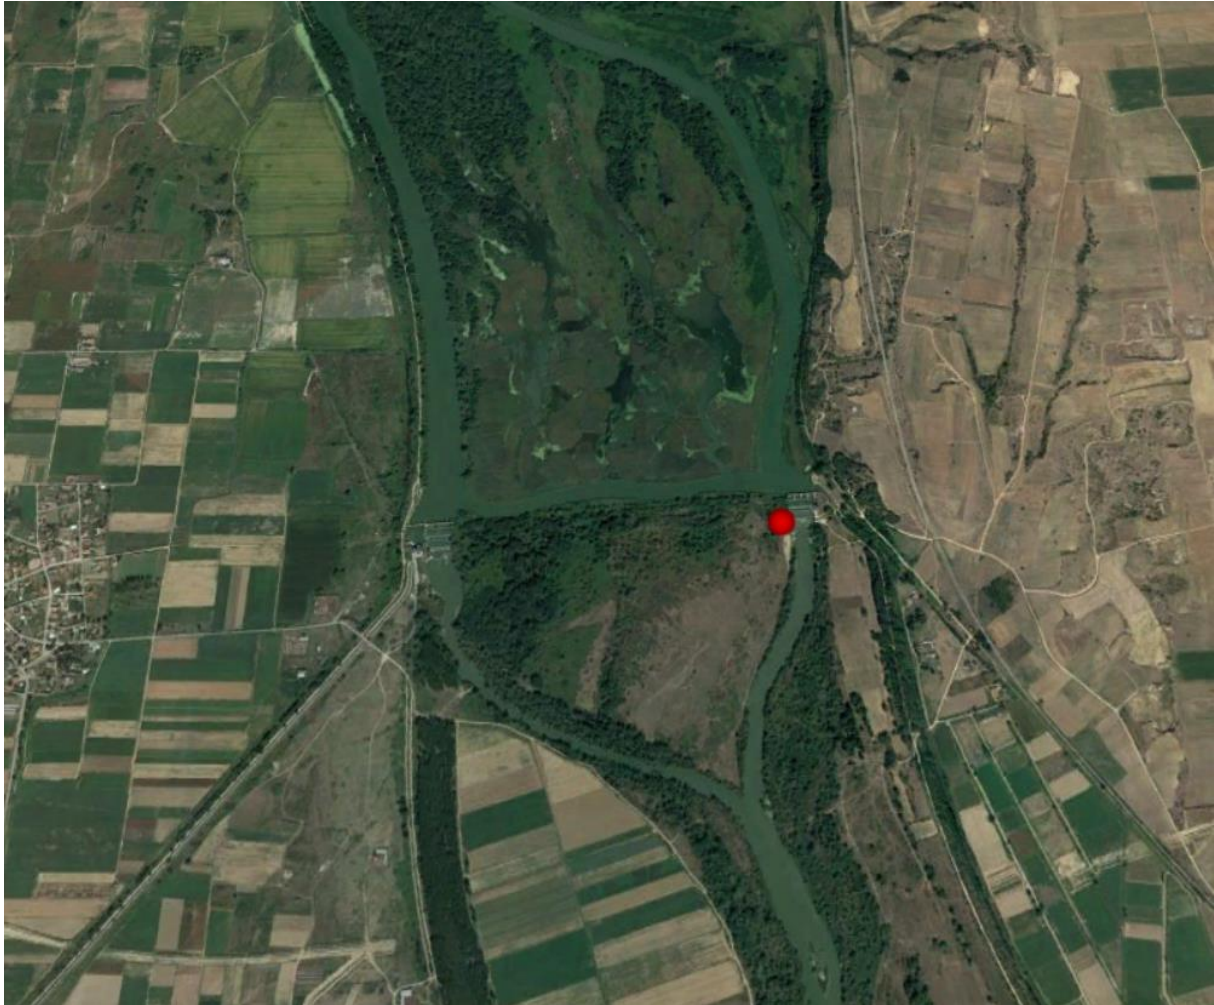
Ο τηλεμετρικός σταθμός στη θέση Ελεούσα λειτουργεί υπό την εποπτεία του Διαβαλκανικού Κέντρου Περιβάλλοντος. Ο σταθμός είναι τοποθετημένος επί του αρδευτικού φράγματος του Αξιού ανατολικά του οικισμού της Ελεούσας (**Εικόνα 2.8**).

Εικόνα 2.8: Δορυφορική απεικόνιση περιοχής τηλεμετρικού σταθμού φράγματος Ελεούσας.

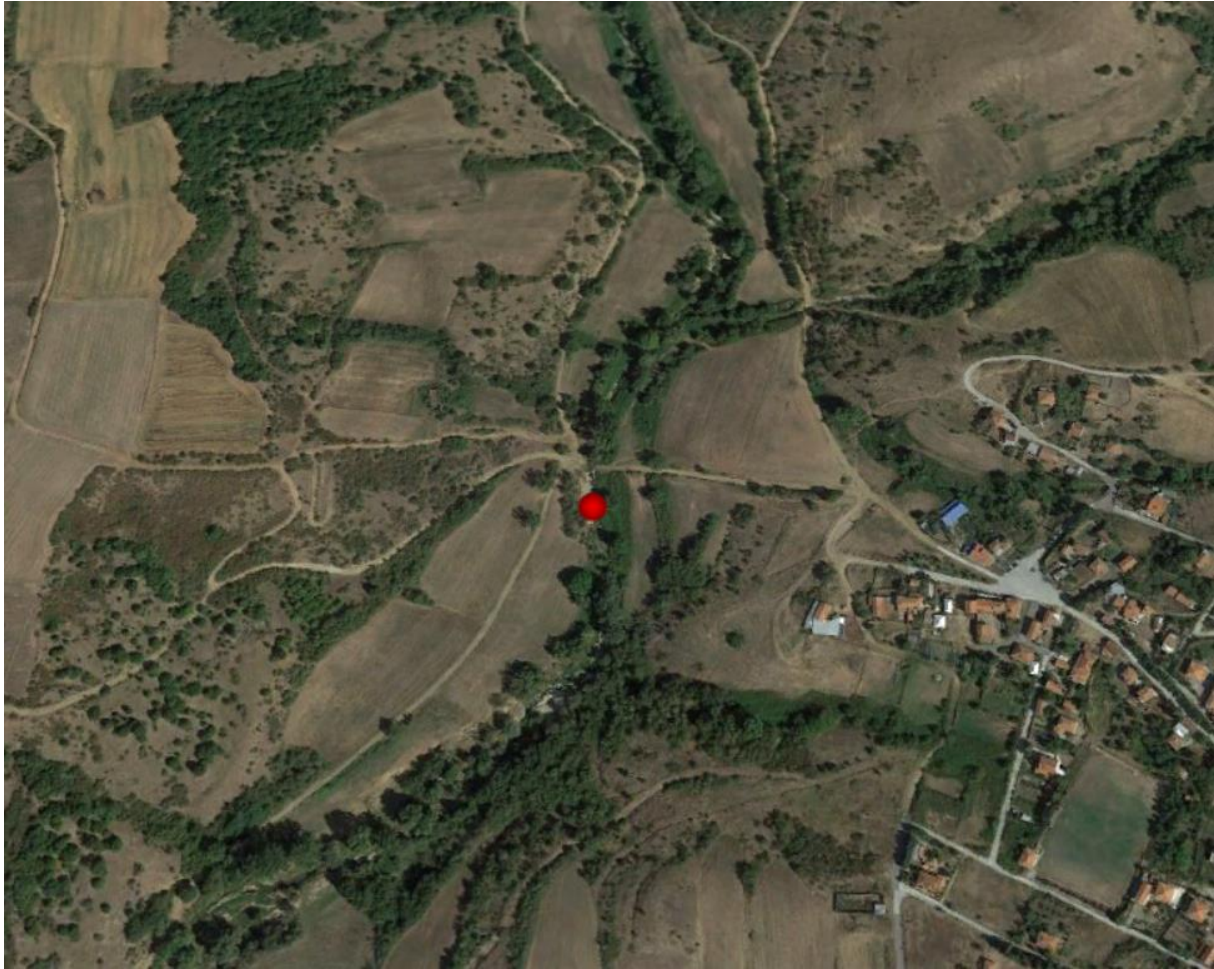
Ο υδρομετρικός σταθμός του ποταμού Γαλλικού στη θέση Κάτω Θεοδωράκι λειτούργησε από το 1963 έως το 1978 υπό την εποπτεία του ΥΠΑΑΤ. Ο σταθμός βρισκόταν εγκατεστημένος στον άνω ρου του Γαλλικού, κοντά στις πηγές του, σε επαρχιακή οδό νότια του ομώνυμου οικισμού και δυτικά του οικισμού Φύσκα (**Εικόνα 2.10**). Μακροσκοπικά, δεν κατέστη δυνατό να εντοπιστεί η ακριβής θέση μέτρησης ενώ δεν διαφαίνεται η ύπαρξη οδικής γέφυρας. Από υδρολογική άποψη όμως η θέση κρίνεται μη ενδιαφέρουσα καθώς ελέγχει πολύ μικρό τμήμα της λεκάνης του ποταμού.

Εικόνα 2.10: Δορυφορική απεικόνιση περιοχής υδρομετρικού σταθμού στο Κάτω Θεοδωράκι.

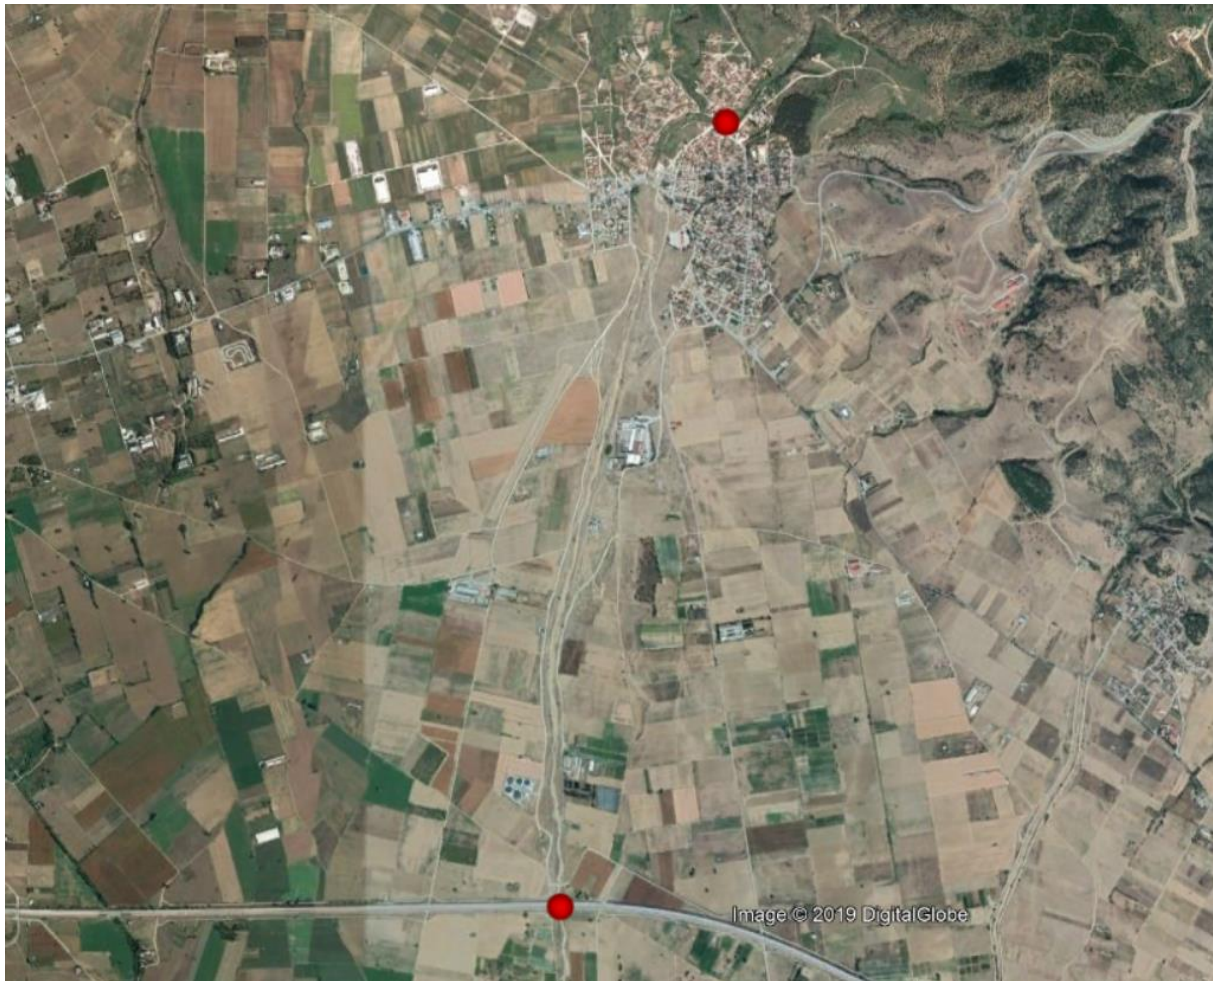
Επί του ρέματος Αραπίτσα λειτουργούν δύο τηλεμετρικοί υδρομετρικοί σταθμοί υπό την εποπτεία της Περιφέρειας Κεντρικής Μακεδονίας. Ο ανάντη σταθμός βρίσκεται τοποθετημένος σε γέφυρα εντός του οικισμού Κολχικό, ενώ ο κατόντη βρίσκεται τοποθετημένος σε γέφυρα επί της Εγνατίας Οδού, λίγο πριν την εκβολή του Αραπίτσα στη λίμνη Κορώνεια (**Εικόνα 2.13**). Από μακροσκοπική επισκόπηση και των δύο θέσεων φαίνεται ότι οι σταθμοί πληρούν κριτήρια υδραυλικής καταλληλότητας, η υδρολογική σημασία του ρέματος όμως είναι μικρή.

Εικόνα 2.13: Δορυφορική απεικόνιση περιοχής υδρομετρικών σταθμών Αράπιτσα.

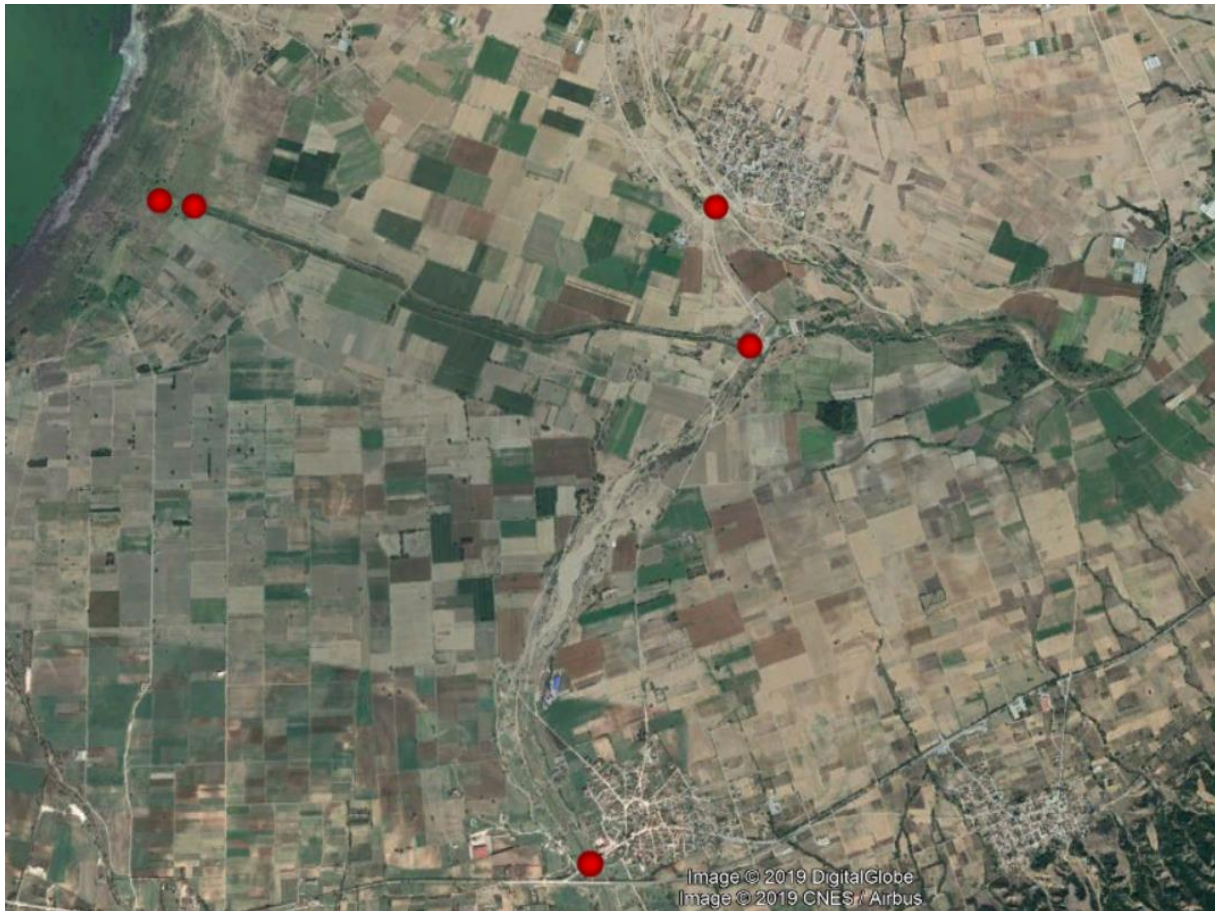
Στην περιοχή της εκροής της λίμνης Κορώνειας προς τη λίμνη Βόλβη λειτούργησε υδρομετρικός σταθμός υπό την εποπτεία του ΥΠΑΑΤ από το 1962 έως το 1968 που έλεγχε τις εκροές από τη λίμνη Κορώνεια στη λίμνη Βόλβη μέσω στομίου εκροής. Στην περιοχή λειτουργεί πλέον σύστημα τηλεμετρικών υδρομετρικών σταθμών που ελέγχει την απορροή του στομίου σε δύο θέσεις, καθώς και την παροχή δύο συμβάλλοντων ρεμάτων, της Ποταμιάς και της Χώρας (**Εικόνα 2.14**). Εντός της λίμνης λειτουργούν επίσης τηλεμετρικοί σταθμοί της Περιφέρειας Κεντρικής Μακεδονίας και του Διαβαλκανικού Κέντρου Περιβάλλοντος.

Εικόνα 2.14: Δορυφορική απεικόνιση περιοχής υδρομετρικών σταθμών στην εκροή της Λίμνης Κορώνειας.

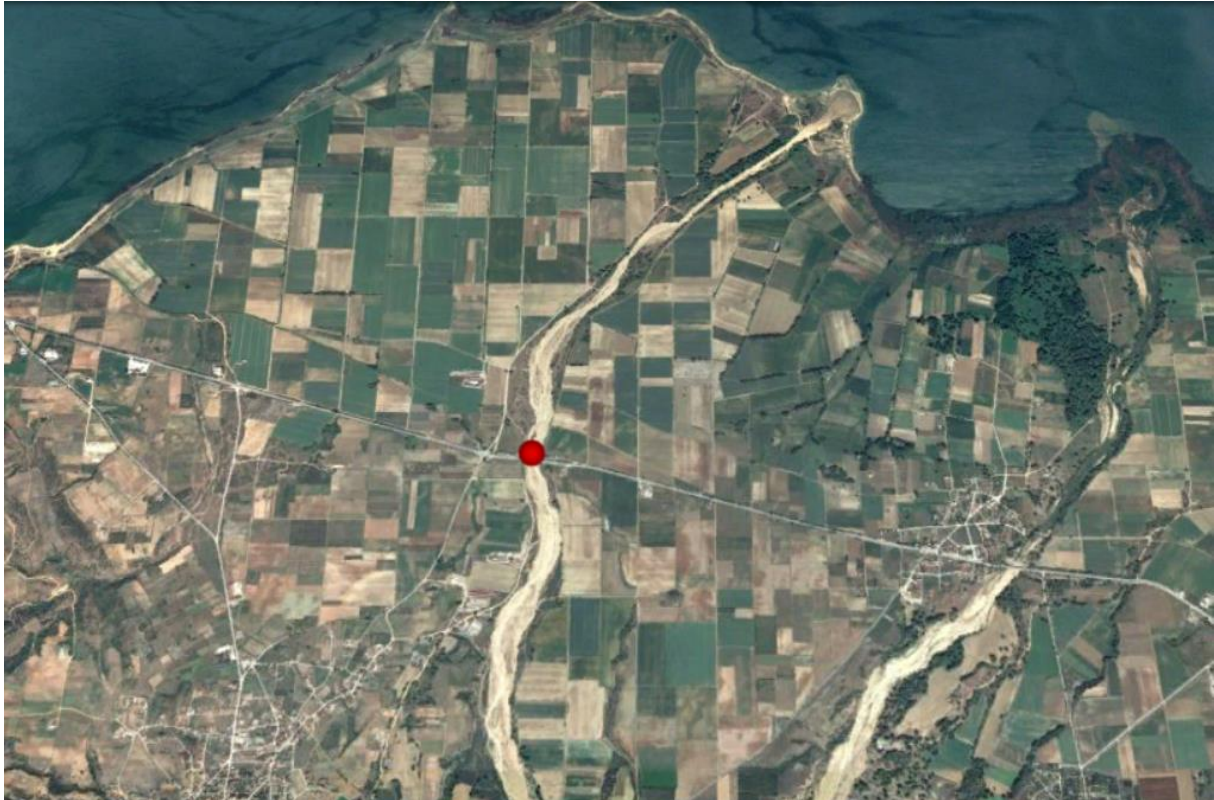
Επί του ρέματος «Μεγάλο» λειτουργεί τηλεμετρικός υδρομετρικός σταθμός υπό την εποπτεία της Περιφέρειας Κεντρικής Μακεδονίας. Ο σταθμός βρίσκεται τοποθετημένος σε σε γέφυρα επί της Εθνικής Οδού Θεσσαλονίκης-Καβάλας, βόρεια του οικισμού Νέα Απολλωνία, λίγο πριν την εκβολή του ρέματος στη λίμνη Βόλβη (**Εικόνα 2.15**). Από μακροσκοπική επισκόπηση της θέσης μέτρησης φαίνεται ότι η κοίτη είναι ευρεία και σχηματίζονται κλάδοι ροής. Υδρολογικά, ο έλεγχος της ροής του ρέματος δεν είναι ιδιαίτερα κρίσιμος για το υδροσύστημα, πέραν του ελέγχου των πλημμυρικών ροών.

Εικόνα 2.15: Δορυφορική απεικόνιση περιοχής υδρομετρικού σταθμού Μεγάλου Ρέματος.

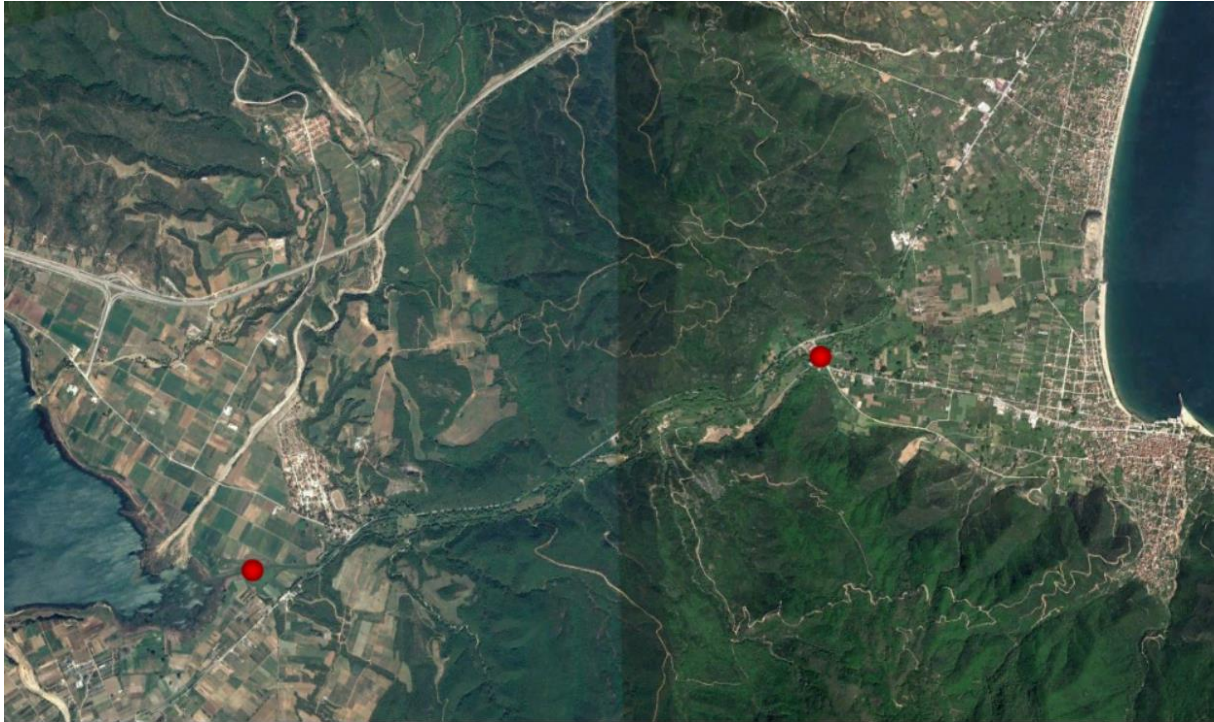
Στην περιοχή της λίμνης Βόλβης λειτούργησε υδρομετρικός σταθμός υπό την εποπτεία του ΥΠΑΑΤ από το 1963 έως το 1968 που έλεγχε τις εκροές της λίμνης προς τη θάλασσα μέσω του στομίου εκροής. Πλέον λειτουργεί τηλεμετρικός υδρομετρικός σταθμός υπό την εποπτεία της Περιφέρειας Κεντρικής Μακεδονίας σε οδική γέφυρα σε κατάντη θέση επί της επαρχιακής οδού Σταυρού-Νέας Χαλκιδικής (**Εικόνα 2.16**). Μακροσκοπικά, η θέση φαίνεται ότι πληροί κριτήρια καταλληλότητας ενώ υδρολογικά είναι σημαντική αφού μπορεί να χρησιμοποιηθεί για τον έλεγχο του συστήματος των λιμνών. Εντός της λίμνης λειτουργούν επίσης τηλεμετρικοί σταθμοί της Περιφέρειας Κεντρικής Μακεδονίας και του Διαβαλκανικού Κέντρου Περιβάλλοντος.

Εικόνα 2.16: Δορυφορική απεικόνιση περιοχής υδρομετρικών σταθμών στην εκροή της Λίμνης Βόλβης.

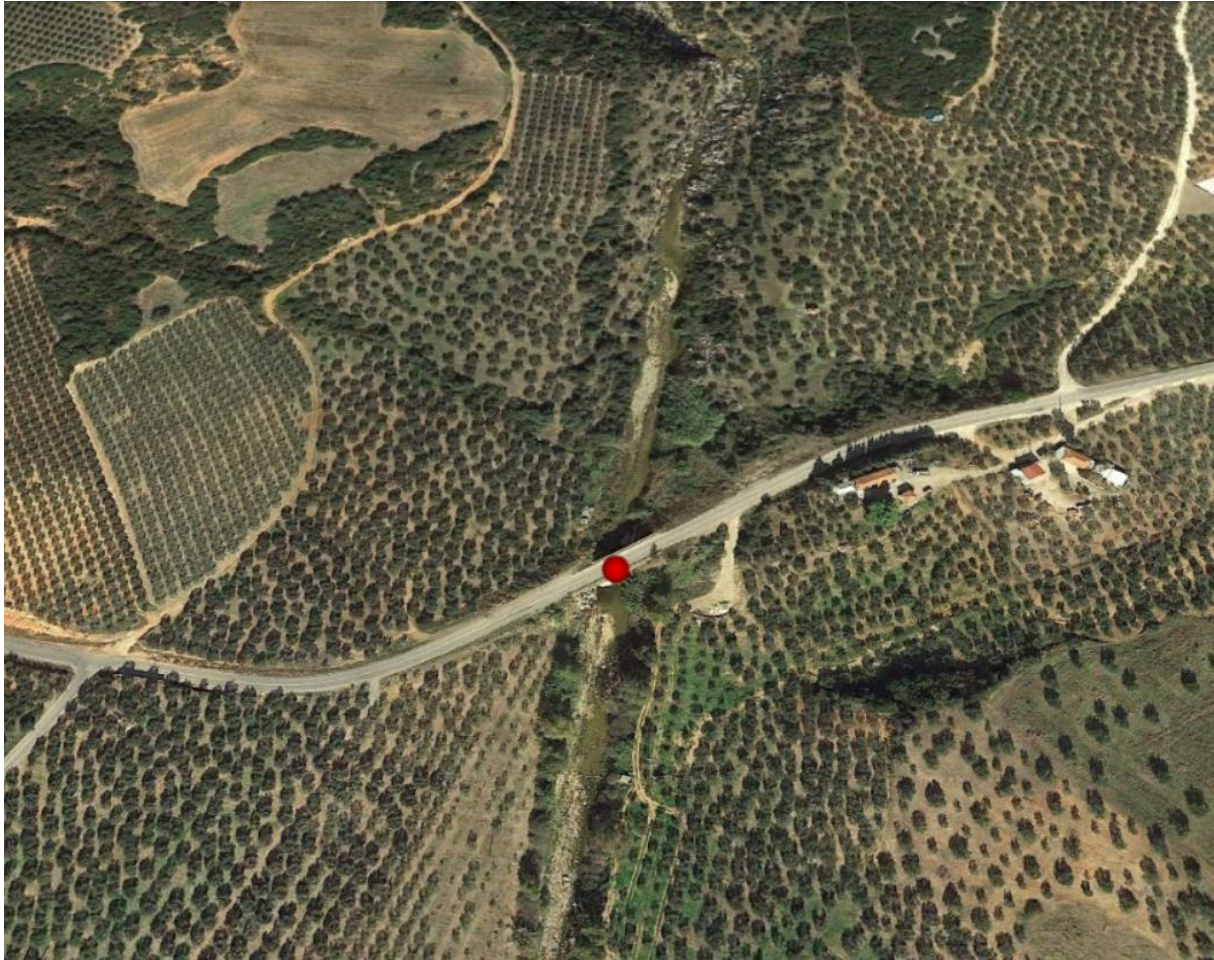
Ο υδρομετρικός σταθμός του χείμαρρου Ολύνθιου, αλλιώς Βατόνια, λειτουργεί από το 1967, με άγνωστη ημερομηνία λήξης, υπό την εποπτεία του ΥΠΕΝ. Ο σταθμός βρίσκεται εγκατεστημένος σε οδική γέφυρα επί της επαρχιακής οδού Πολυγύρου-Νέας Τρίγλιας στο μέσο ρου του ποταμού Βατόνια (**Εικόνα 2.18**). Από υδρολογική άποψη η θέση δεν είναι ιδιαίτερα κρίσιμη αφού ελέγχει το μέσο ρου του χείμαρρου Ολύνθιος ο οποίος είναι μικρής υδρολογικής σημασίας.

Εικόνα 2.18: Δορυφορική απεικόνιση περιοχής υδρομετρικού σταθμού χείμαρρου Ολύνθιου.

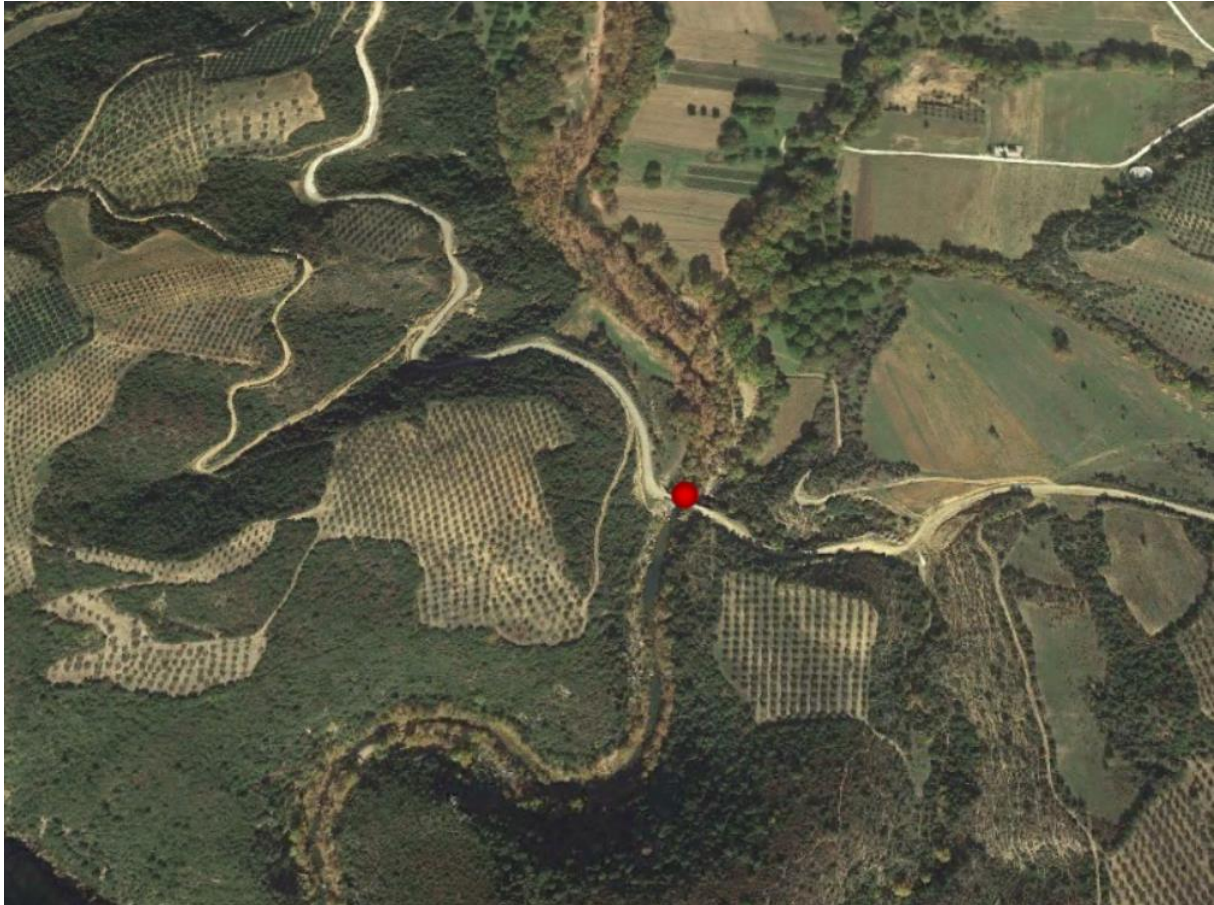
Ο υδρομετρικός σταθμός του ποταμού Χαβρία στη θέση του μύλου Μεταγγιτσίου λειτουργεί από το 1982, με άγνωστη ημερομηνία λήξης, υπό την εποπτεία του ΥΠΕΝ. Ο σταθμός βρίσκεται εγκατεστημένος σε οδική γέφυρα επί της επαρχιακής οδού δυτικά του οικισμού Μεταγγιτσίου (**Εικόνα 2.19**). Μακροσκοπικά, δεν κατέστη δυνατή η επισκόπηση της θέσης μέτρησης από άποψη υδραυλικής καταλληλότητας. Υδρολογικά η θέση ελέγχει το μέσο ρου Χαβρία με ανάντη λεκάνη της τάξης των 240 km².

Εικόνα 2.19: Δορυφορική απεικόνιση περιοχής υδρομετρικού σταθμού Χαβρία στη θέση Μύλος Μεταγγίτσιου.

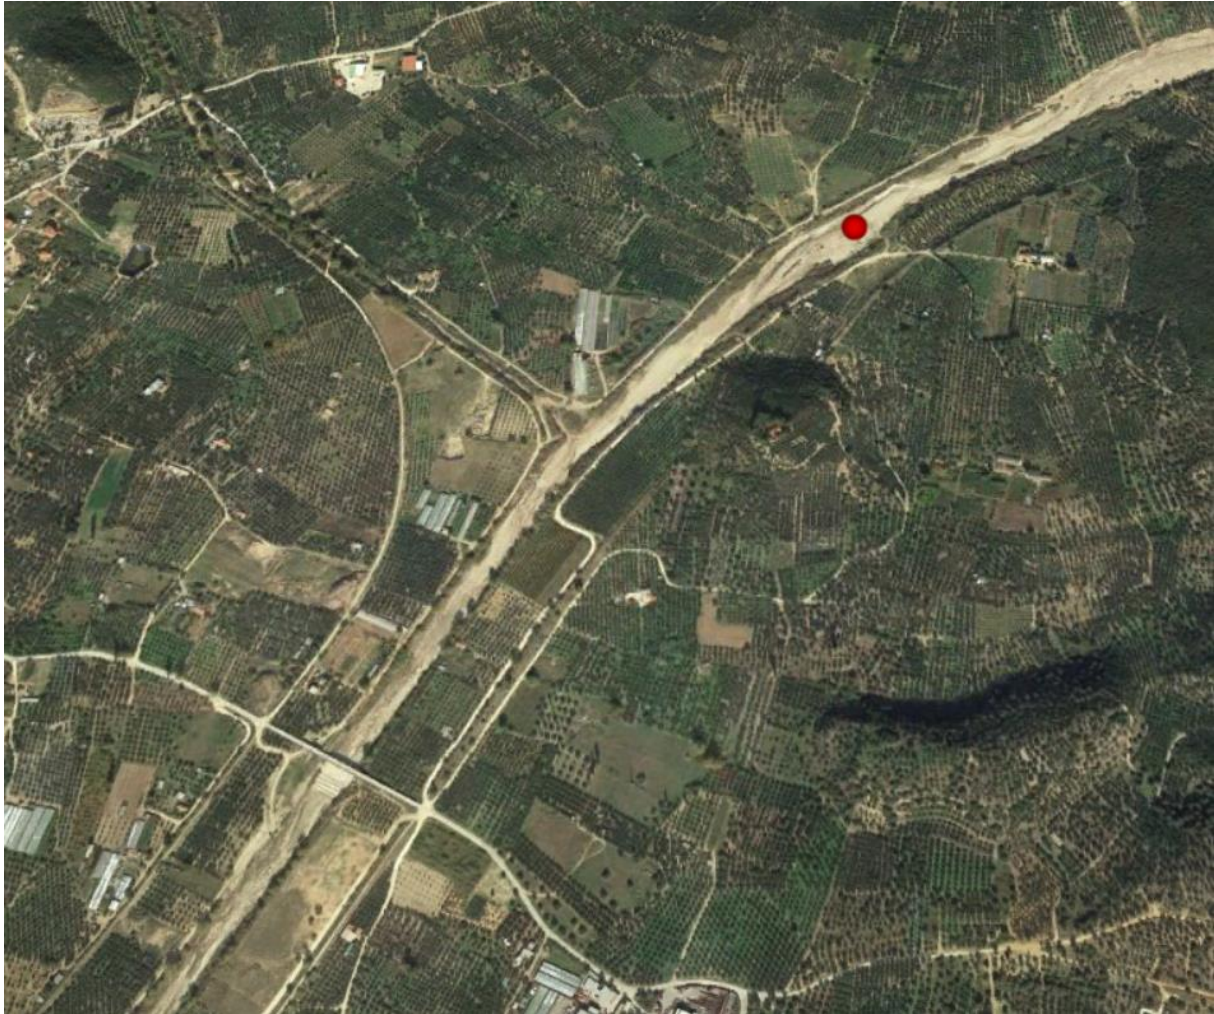
Κατάντη της προηγούμενης θέσης, λειτούργησε επίσης υδρομετρικός σταθμός του Χαβρία υπό την εποπτεία του ΥΠΑΑΤ από το 1952 έως το 1961, ανατολικά του οικισμού της Ορμυλίας. Η θέση μέτρησης φαίνεται ότι ήταν ανάντη της συμβολής με το ρέμα Καπρινίκια, πιθανόν όμως οι μετρήσεις να πραγματοποιούνταν στα κατάντη επί της οδικής γέφυρας στην επαρχιακή οδό Πολυγύρου-Αγίου Νικολάου (**Εικόνα 2.20**). Από μακροσκοπική επισκόπηση της περιοχής φαίνεται ότι στη θέση της γέφυρας υπάρχουν αναβαθμοί που πιθανόν να ευνοούν την αξιοπιστία των μετρήσεων.

Εικόνα 2.20: Δορυφορική απεικόνιση περιοχής υδρομετρικού σταθμού ποταμού Χαβρία.
