**Πράξη: «Ελληνικό Ολοκληρωμένο Σύστημα Παρακολούθησης, Πρόγνωσης και
Τεχνολογίας των Θαλασσών και των Επιφανειακών Υδάτων»**

Υπόεργο 14: Δίκτυο Ανοιχτής Πληροφορίας Υδροσυστημάτων (Open Hydrosystem Information Network, OpenHi.net)

Καταγραφή και αξιολόγηση υφιστάμενων μετρητικών και πληροφοριακών υποδομών για τους επιφανειακούς υδατικούς πόρους

Τεχνική έκθεση ανάπτυξης εθνικού συστήματος παρακολούθησης επιφανειακών υδατικών πόρων – Παράρτημα Π11

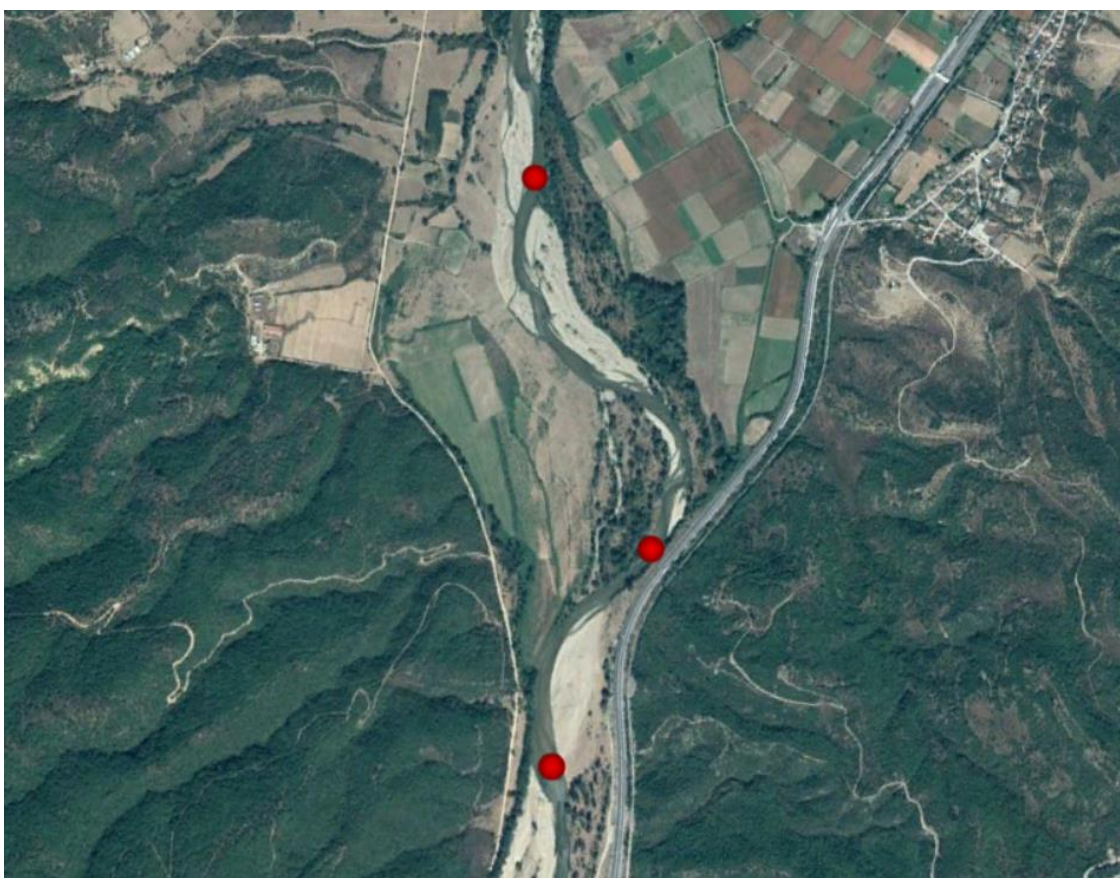
Στον άνω ρου του ελληνικού τμήματος του Στρυμόνα, κατάντη των συνόρων με τη Βουλγαρία, λειτουργεί υδρομετρικός σταθμός του ΥΠΕΝ από το 1981. Ο σταθμός βρίσκεται εγκατεστημένος πλησίον της Νέας Εθνικής Οδού Θεσσαλονίκης-Σερρών, νοτιοδυτικά του οικισμού του Προμαχώνα. Στην εγγύς περιοχή, στα ανάντη, λειτουργεί επίσης και επιχειρησιακός σταθμός υπό την εποπτεία του ΙΕΒ, καθώς και τηλεμετρικός σταθμός υπό την εποπτεία της Περιφέρειας Κεντρικής Μακεδονίας. Από άποψη υδραυλικής καταλληλότητας, μακροσκοπικά φαίνεται ότι οι δύο σταθμοί του ΙΕΒ και του ΥΠΕΝ λειτουργούν σε θέσεις όπου ο ρους του ποταμού εμφανίζει μεταβολές στην κοίτη, ενώ η μορφή του ποταμού στην περιοχή και των τριών σταθμών είναι μαιναδρική και δεν εντοπίζεται γέφυρα. Υδρολογικά όμως, η θέση μέτρησης είναι κρίσιμη αφού ελέγχει την απορροή του Στρυμόνα μετά την είσοδο του σε ελληνικό έδαφος. Περίπου 4 km στα κατάντη λειτουργεί επίσης και δεύτερος σταθμός του ΙΕΒ.

Εικόνα 2.1: Δορυφορική απεικόνιση περιοχής υδρομετρικών σταθμών Στρυμόνα στην περιοχή του Προμαχώνα.

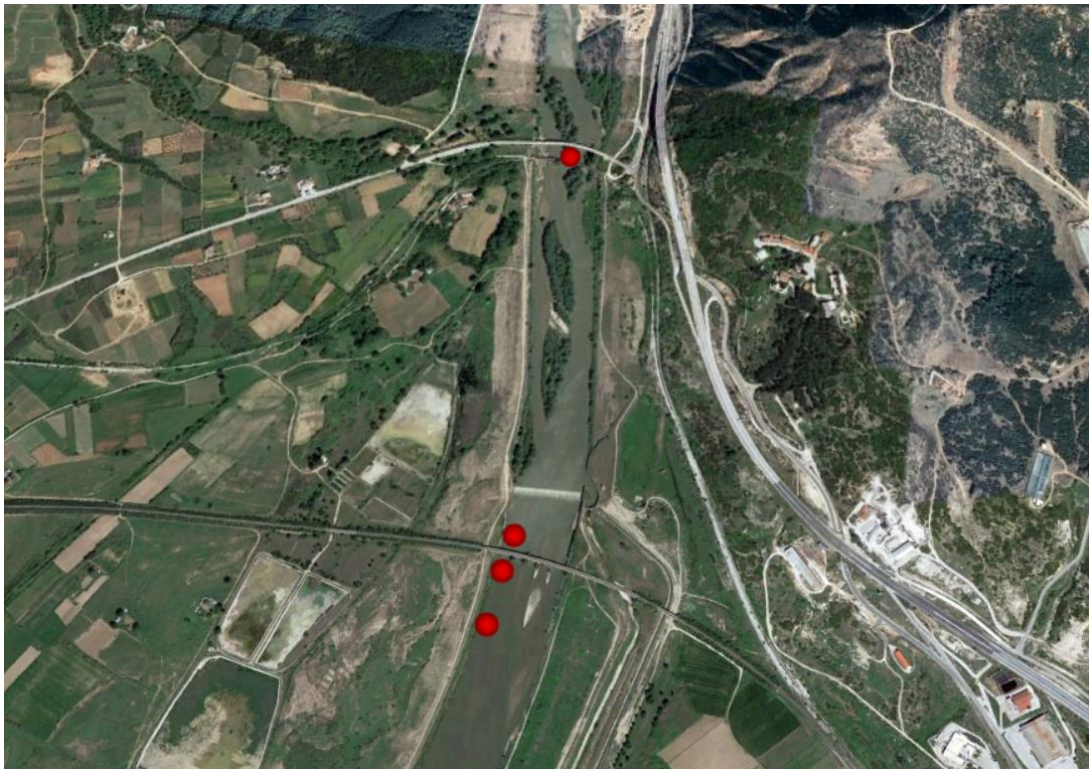
Κατάντη των προηγούμενων θέσεων, στην περιοχή της παλαιάς σιδηροδρομικής γέφυρας Σιδηροκάστρου, λειτουργεί υδρομετρικός σταθμός υπό την εποπτεία του ΥΠΕΝ από το 1951. Ο σταθμός βρίσκεται εγκατεστημένος κατάντη της συμβολής με το Μιχόρεμα, πλησίον της γέφυρας Νέου Πετριτσίου, ανάμεσα στους οικισμούς Λουτρών και Νέου Πετριτσίου. Στα κατάντη λειτούργησαν επίσης κατά το παρελθόν δύο τηλεμετρικοί σταθμοί υπό την εποπτεία του Διαβαλκανικού Κέντρου Περιβάλλοντος, ένας εκ των οποίων ήταν σταθμημετρικός. Σήμερα βρίσκεται σε λειτουργία τηλεμετρικός σταθμός υπό την εποπτεία της Περιφέρειας Κεντρικής Μακεδονίας πλησίον της νέας σιδηροδρομικής γέφυρας Σιδηροκάστρου. Μακροσκοπικά εντοπίζονται προβλήματα από άποψη υδραυλικής καταλληλότητας στην ανάντη θέση του ΥΠΕΝ λόγω της ανάπτυξης πυκνής βλάστησης εντός της κοίτης του ποταμού με παρουσία νησίδων. Ευνοϊκότερη είναι η θέση πλησίον της νέας γέφυρας η οποία βρίσκεται κατάντη υδραυλικού έργου το οποίο αναμένεται να ενισχύει την αξιοπιστία των μετρήσεων. Από υδρολογική άποψη, η θέση είναι εξίσου κρίσιμη με την ανάντη θέση στην περιοχή με την πρόσθετη σημασία ότι βρίσκεται πλησίον κατοικημένων περιοχών.

Εικόνα 2.2: Δορυφορική απεικόνιση περιοχής υδρομετρικών σταθμών γέφυρας Σιδηροκάστρου.

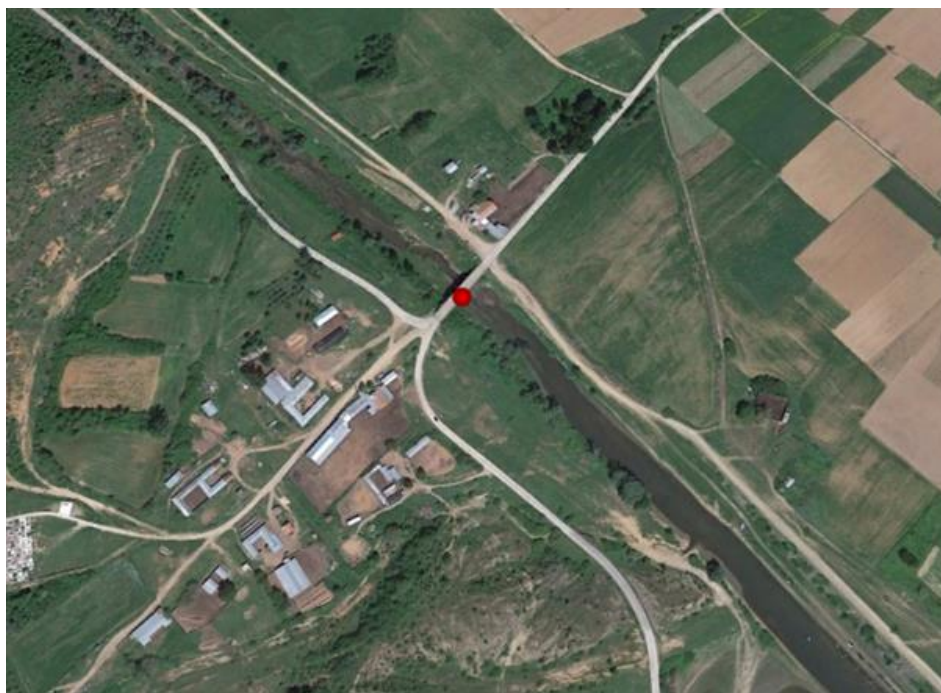
Περίπου 5.7 km κατάντη της θέσης «Ροδόπολη» λειτουργεί επίσης τηλεμετρικός υδρομετρικός υπό την εποπτεία της Περιφέρειας Κεντρικής Μακεδονίας ο οποίος ελέγχει το ρου του ποταμού Κερκινίτη ακριβώς πριν εκβάλει στην Λίμνη Κερκίνη. Η θέση του σταθμού δεν κατέστη δυνατό να εντοπιστεί με ακρίβεια, απεικονίζεται όμως η πιθανότερη θέση σε γέφυρα επί της επαρχιακής οδού Ροδόπολης, νοτιοδυτικά του οικισμού Κερκίνης. Μακροσκοπικά φαίνεται ότι η γεωμετρία του ποταμού στην περιοχή δεν είναι πλήρως καθορισμένη, υδρολογικά όμως η θέση είναι πιο ενδιαφέρουσα από την ανάντη αφού ελέγχει το σύνολο της ροής του Κερκινίτη.

Εικόνα 2.4: Δορυφορική απεικόνιση περιοχής υδρομετρικού σταθμού Κερκίνης.

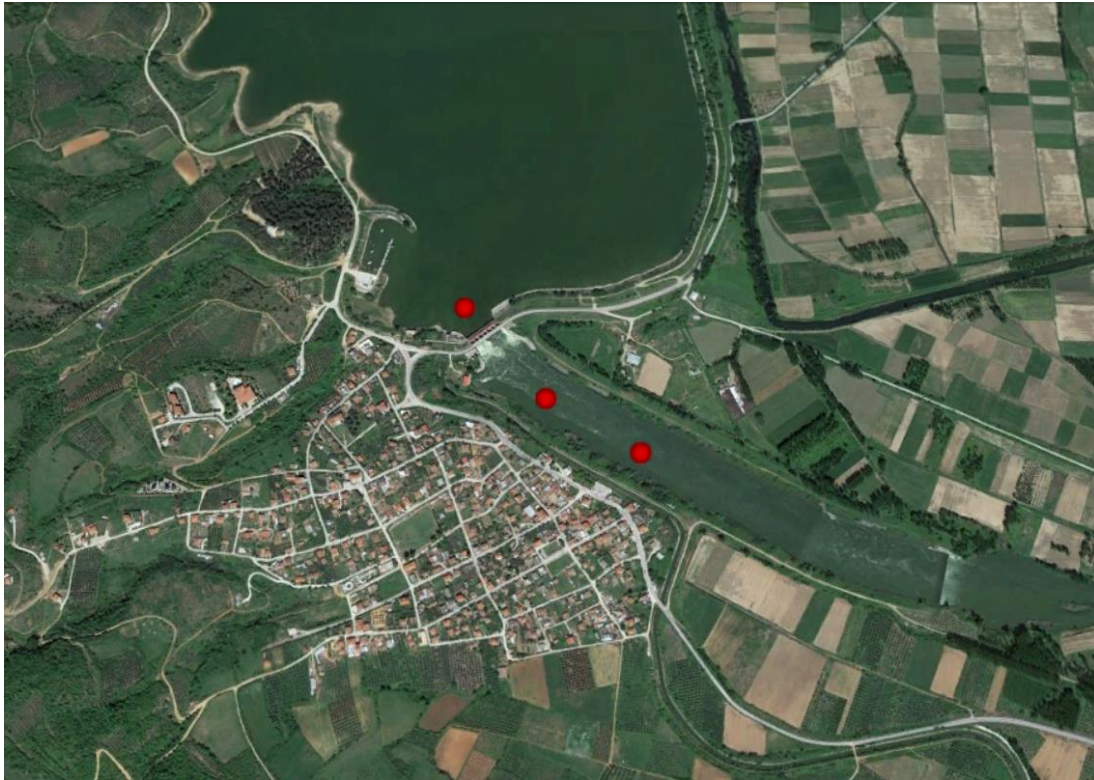
Στην περιοχή του φράγματος της Κερκίνης λειτουργούν σήμερα δύο υδρομετρικοί σταθμοί, εκ των οποίων ένας τηλεμετρικός. Ο σταθμημετρικός σταθμός λειτουργεί υπό την εποπτεία του ΥΠΕΝ από το 1951, ενώ ο τηλεμετρικός λειτουργεί υπό την εποπτεία του ΔΕΚΕ Σερρών. Κατά το παρελθόν λειτούργησε επίσης και τηλεμετρικός σταθμός υπό την εποπτεία του Φορέα Διαχείρισης της λίμνης Κερκίνης.

Εικόνα 2.5: Δορυφορική απεικόνιση περιοχής υδρομετρικών σταθμών φράγματος Κερκίνης.

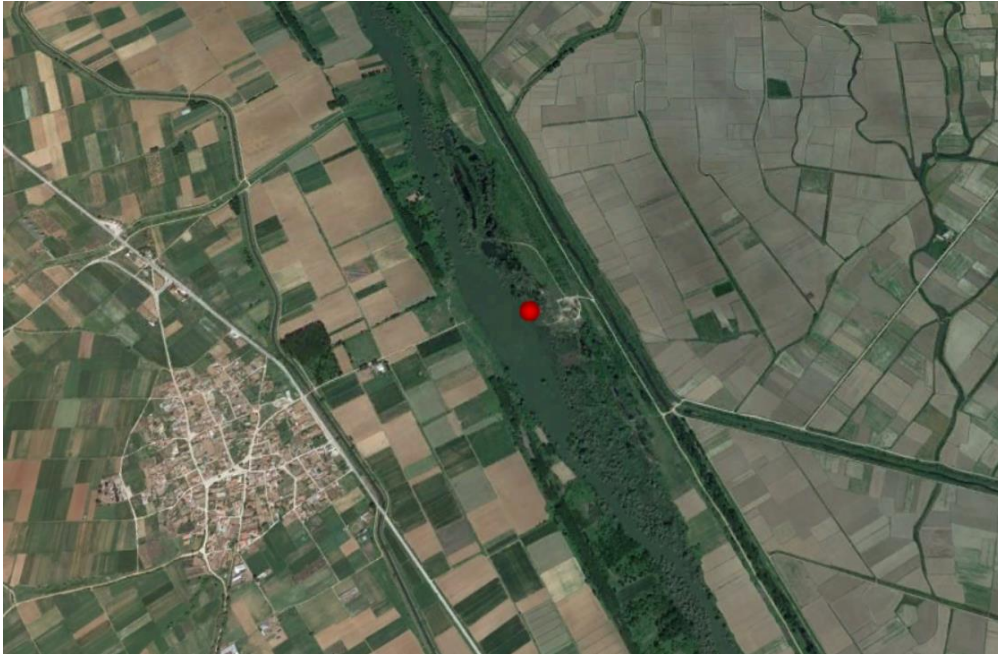
Στη θέση Ζευγολατιό λειτουργεί υδρομετρικός σταθμός κατόπιν της συμβολής του Στρυμόνα με τα ρέματα του Ξηροπόταμου και της Τριάδος. Ο σταθμός λειτουργεί υπό την εποπτεία του ΙΕΒ στην περιοχή ανατολικά του οικισμού του Ζευγολατιού. Τόσο από υδρολογική όσο και από υδραυλική άποψη εντοπίζονται καταλληλότερες θέσεις μέτρησης στα κατόπιν.

Εικόνα 2.6: Δορυφορική απεικόνιση περιοχής υδρομετρικού σταθμού Ζευγολατιού.

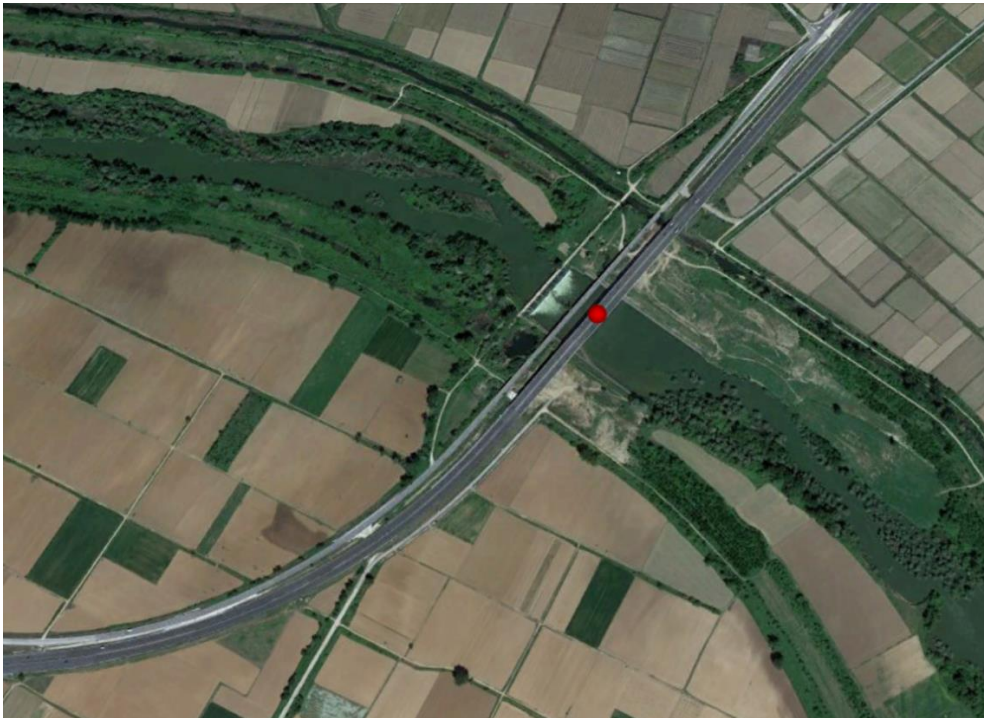
Στην περιοχή της οδογέφυρας επί της Εθνικής Οδού Θεσσαλονίκης-Σερρών, και βορειοανατολικά του οικισμού Στρυμονικού, λειτουργεί υδρομετρικός σταθμός από το 1960 υπό την εποπτεία του ΥΠΕΝ. Μακροσκοπικά, φαίνεται ότι ενώ η ευρύτερη περιοχή έχει αδυναμίες από άποψη υδραυλικής καταλληλότητας (ανάπτυξη βλάστησης, στροφή του ποταμού), η κοίτη στην άμεση περιοχή του σταθμού είναι διευθετημένη ενώ εντοπίζεται και υδραυλικό έργο αναβαθμού που αναμένεται να ενισχύει την αξιοπιστία των μετρήσεων.

Εικόνα 2.7: Δορυφορική απεικόνιση περιοχής υδρομετρικού σταθμού οδογέφυρας Θεσσαλονίκης-Σερρών.

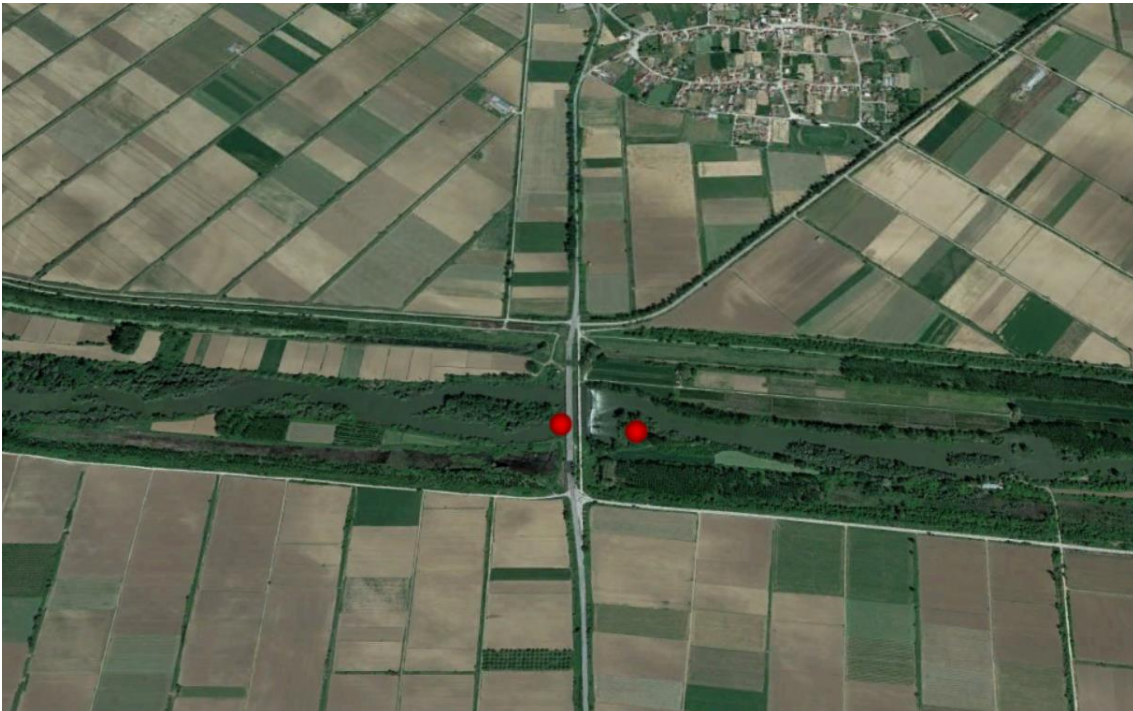
Στη θέση Πεπονιά, νότια του ομώνυμου οικισμού, λειτουργεί τηλεμετρικός σταθμός που ελέγχει το ρου του Στρυμόνα, μετά τη συμβολή τριών ρεμάτων από την ανάντη θέση μέτρησης, του Στρυμονικού, του Σκαπάνη και ενός ανώνυμου. Ο σταθμός λειτουργεί υπό την εποπτεία του ΔΕΚΕ Σερρών. Ο σταθμός είναι τοποθετημένος επί της επαρχιακής οδού Σερρών-Θερμού. Στην ίδια θέση λειτούργησε κατά το παρελθόν και τηλεμετρικός σταθμός υπό την εποπτεία του Διαβαλκανικού Κέντρου Περιβάλλοντος. Υδρολογικά η θέση έχει επίσης ενδιαφέρον καθώς ελέγχει μεγάλο μέρος του μέσου ρου του Στρυμόνα, πριν τη συμβολή του με τον Μπελίτσα. Και σε αυτή τη θέση εντοπίζεται υδραυλικό έργο, όμως παρατηρείται η ανάπτυξη έντονης βλάστησης εντός της κοίτης του ποταμού, με δημιουργία νησίδων.

Εικόνα 2.8: Δορυφορική απεικόνιση περιοχής τηλεμετρικών σταθμών Πεπονιάς.

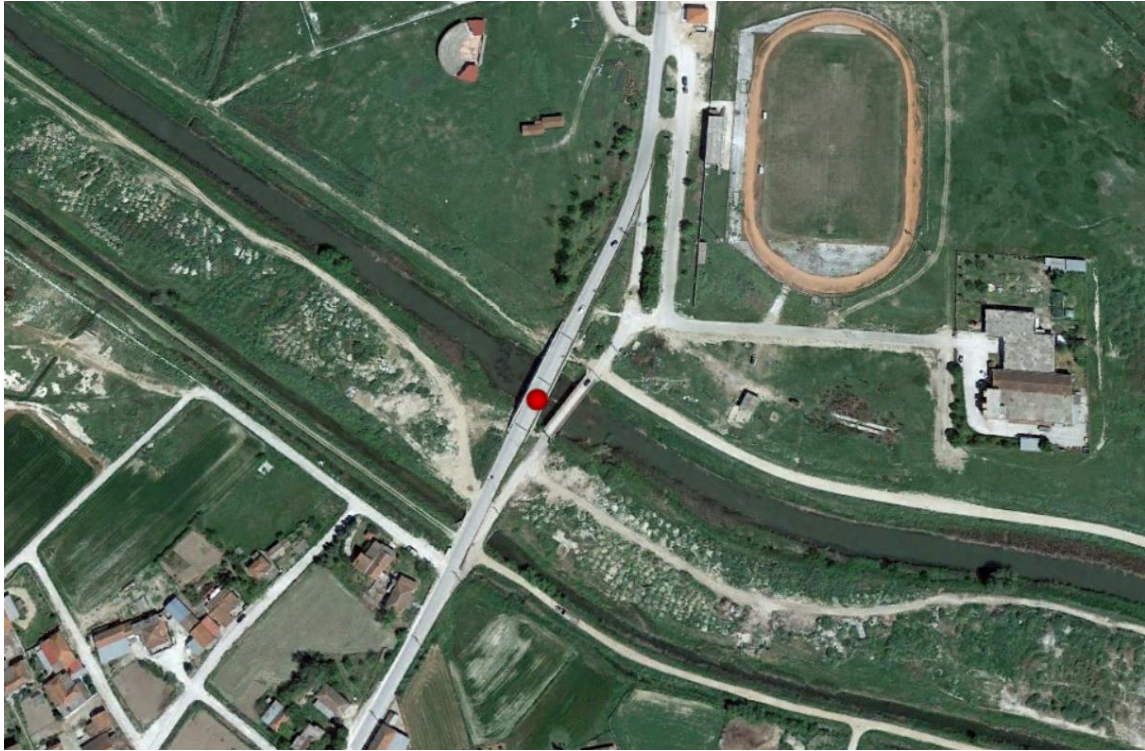
Ο τηλεμετρικός υδρομετρικός σταθμός του Μπελίτσα στη θέση Μητρούσι ελέγχει το μέσο ρου του Μπελίτσα, και λειτουργεί υπό την εποπτεία της Περιφέρειας Κεντρικής Μακεδονίας. Ο σταθμός βρίσκεται στη γέφυρα επί της επαρχιακής οδού ανάμεσα στους οικισμούς με τις ονομασίες Μητρούσι και Καπετάν Μητρούσι. Μακροσκοπικά, φαίνεται ότι η κοίτη στην άμεση περιοχή της θέσης μέτρησης έχει μεταβαλλόμενο πλάτος, η ροή όμως είναι περιορισμένη σε ένα κλάδο, κάτι που αποτελεί πλεονέκτημα σε σχέση με την ανάντη θέση στο Χορτερό.

Εικόνα 2.9: Δορυφορική απεικόνιση περιοχής τηλεμετρικού σταθμού στο Μητρούσι.

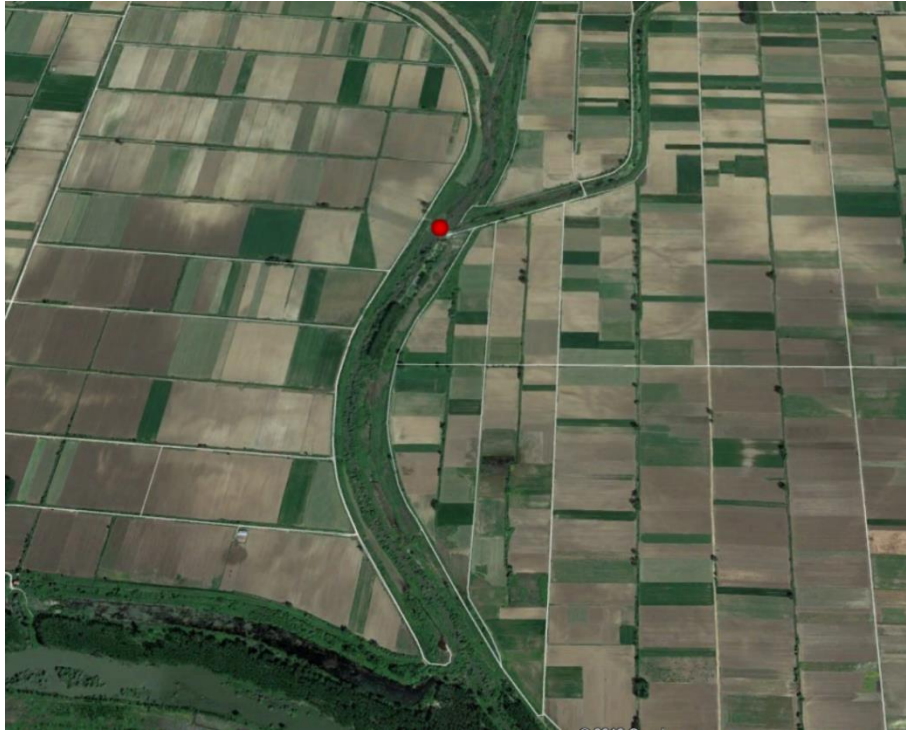
Ανάντη της συμβολής του Μπελίτσα με το Στρυμόνα, στη θέση Ψυχικό, λειτουργεί τηλεμετρικός υδρομετρικός σταθμός υπό την εποπτεία του ΔΕΚΕ Σερρών. Ο σταθμός βρίσκεται εγκατεστημένος στην έξοδο του Μπελίτσα, νότια του οικισμού του Ψυχικού, σε περιοχή όμως που δεν εντοπίζεται γέφυρα. Από υδρολογική σκοπιά, η θέση μέτρησης είναι κρίσιμη αφού ελέγχει το σύνολο της απορροής του Μπελίτσα πριν συμβάλει με το Στρυμόνα. Παρόλα αυτά η υδραυλική καταλληλότητα χρήζει περαιτέρω διερεύνησης.

Εικόνα 2.12: Δορυφορική απεικόνιση περιοχής τηλεμετρικού σταθμού Ψυχικό.

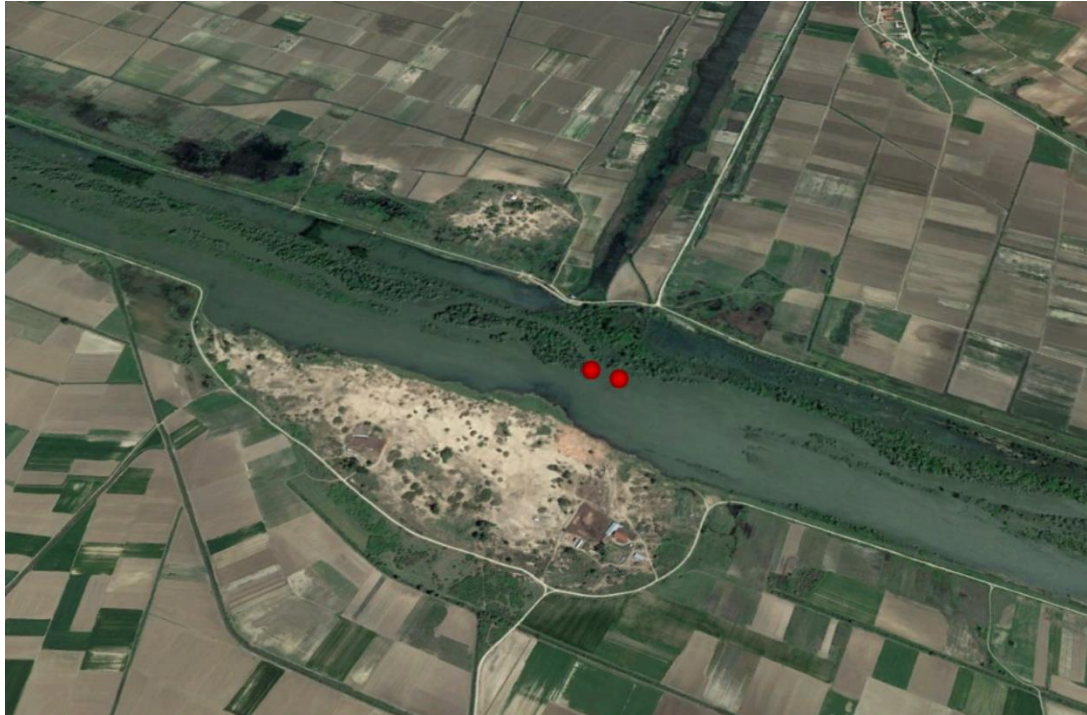
Στη θέση Πεθειλινός, νότια του ομώνυμου οικισμού, επί του ποταμού Στρυμόνα, και κατάντη της συμβολής του με το Μπελίτσα, λειτουργεί υδρομετρικός σταθμός υπό την εποπτεία του ΥΠΕΝ από το 1960. Στη θέση αυτή λειτουργεί επίσης και σταθμός υπό την εποπτεία του ΙΕΒ. Παρότι υδρολογικά η θέση είναι ενδιαφέρουσα, από υδραυλική άποψη δεν εντοπίζεται γέφυρα στην ευρύτερη περιοχή, κάτι που την καθιστά ακατάλληλη για την τοποθέτηση σύγχρονου σταθμού.

Εικόνα 2.13: Δορυφορική απεικόνιση περιοχής υδρομετρικών σταθμών Πεθελινού.

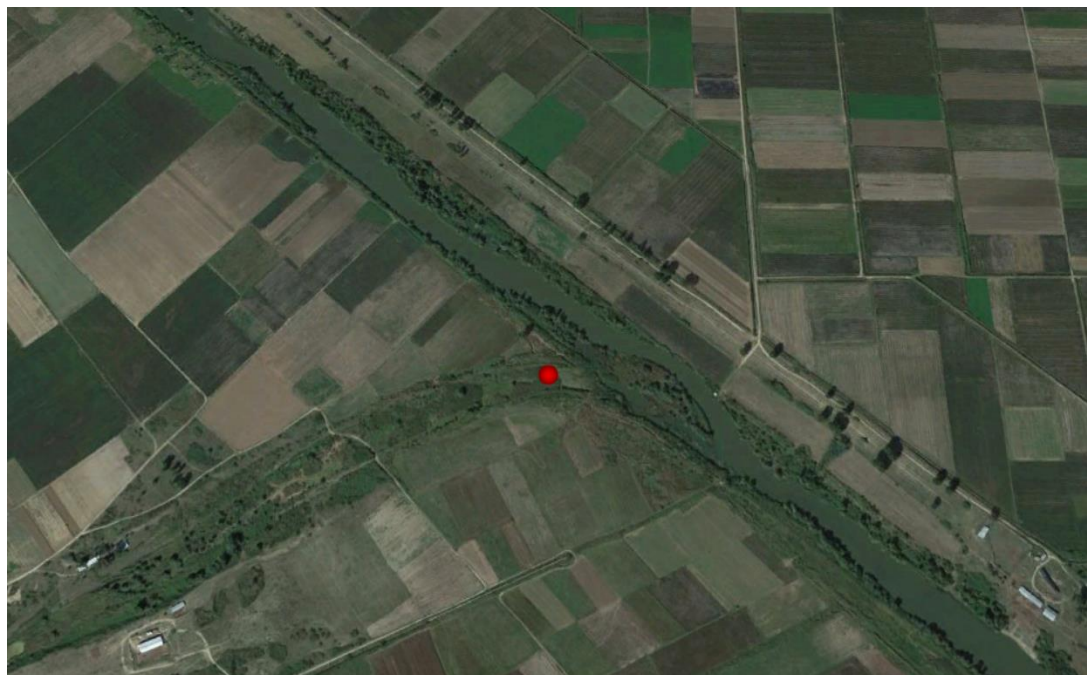
Κατάντη της προηγούμενης θέσης, βορειοανατολικά του οικισμού της Μαυροθάλασσας, στην περιοχή της συμβολής του Στρυμόνα με τον ποταμό Ερζιόβη λειτουργεί σταθμός του ΙΕΒ. Δεν κατέστη δυνατό να εξακριβωθεί αν οι μετρήσεις γίνονται επί του Ερζιόβη ή του Στρυμόνα. Σε κάθε περίπτωση η απουσία γέφυρας καθιστά τη θέση ακατάλληλη για την τοποθέτηση σύγχρονου σταθμού.

Εικόνα 2.14: Δορυφορική απεικόνιση περιοχής σταθμού Μαυροθάλασσας.

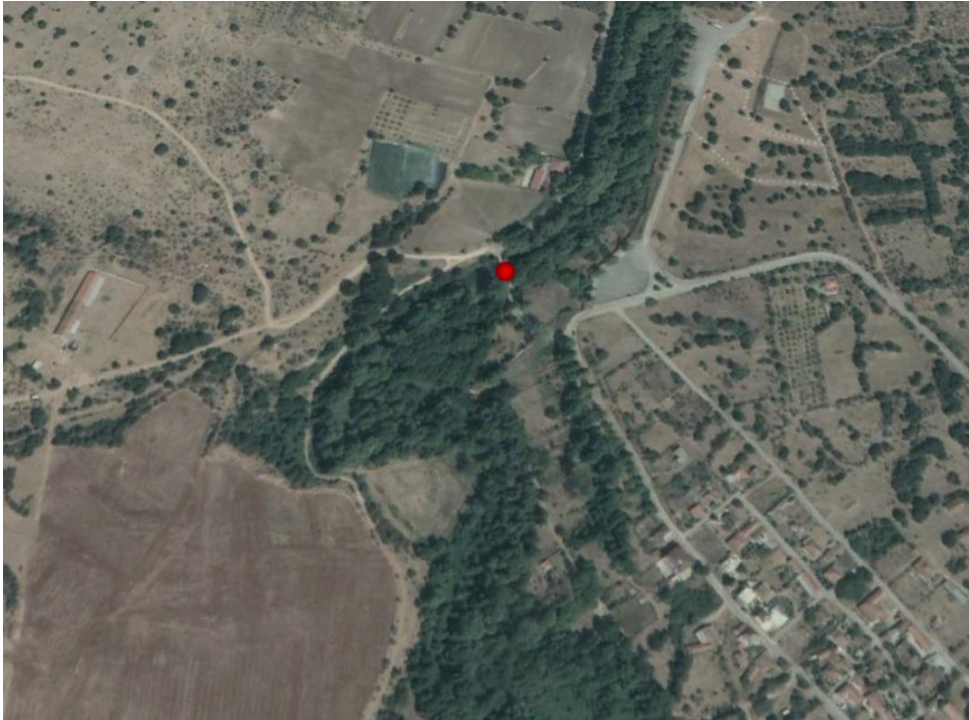
Ο υδρομετρικός σταθμός του ποταμού Αγγίτη, στη θέση Αγγίτη, βρίσκεται στις πηγές του ποταμού, βόρεια του ομώνυμου οικισμού. Ο σταθμός ήταν τοποθετημένος σε γέφυρα της περιοχής και λειτούργησε υπό την εποπτεία της ΔΕΗ με άγνωστη ημερομηνία έναρξης και λήξης. Μακροσκοπικά από άποψη υδραυλικής καταλληλότητας, δεν κατέστη δυνατό να αξιολογηθεί η θέση, όμως από υδρολογική άποψη, είναι σίγουρα περισσότερο σκόπιμη η μέτρηση της απορροής σε κατάντη θέσης με μεγαλύτερο έλεγχο του ποταμού.

Εικόνα 2.15: Δορυφορική απεικόνιση περιοχής υδρομετρικού σταθμού Αγγίτη στις πηγές.

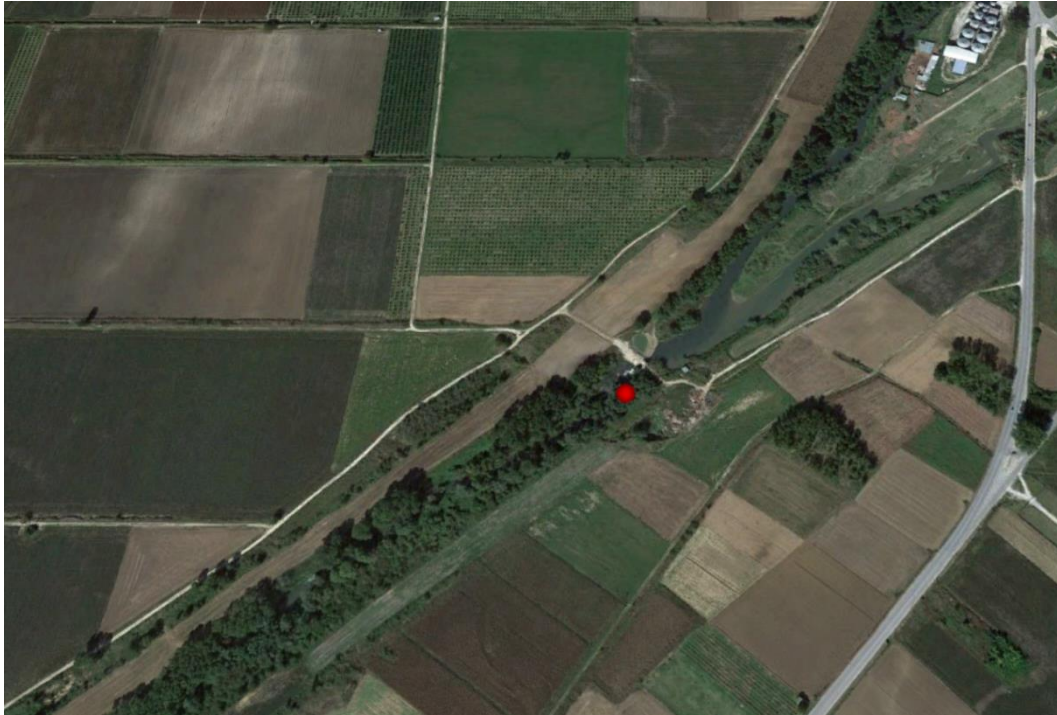
Ο υδρομετρικός σταθμός των χειμάρρων της περιοχής Δοξάτου Δράμας λειτούργησε υπό την εποπτεία της ΔΕΗ από το 1967 έως το 1978. Ο σταθμός βρισκόταν εγκατεστημένος πλησίον της επαρχιακής οδού Δράμας-Πρώτης, σε μικρή γέφυρα νοτιοανατολικά του οικισμού Μαυρολεύκης. Μακροσκοπικά, φαίνεται ότι στη θέση μέτρησης υπάρχει υδραυλική κατασκευή η οποία πιθανόν ενισχύει την αξιοπιστία των μετρήσεων, όμως δεν κατέστη δυνατό να αξιολογηθεί η κατάσταση της γέφυρας από δορυφορικές εικόνες. Από υδρολογική άποψη, η θέση είναι ενδιαφέρουσα καθώς συγκεντρώνει τη ροή πολλών χειμάρρων της περιοχής.

Εικόνα 2.16: Δορυφορική απεικόνιση περιοχής υδρομετρικού σταθμού χείμαρρων Δοξάτου.

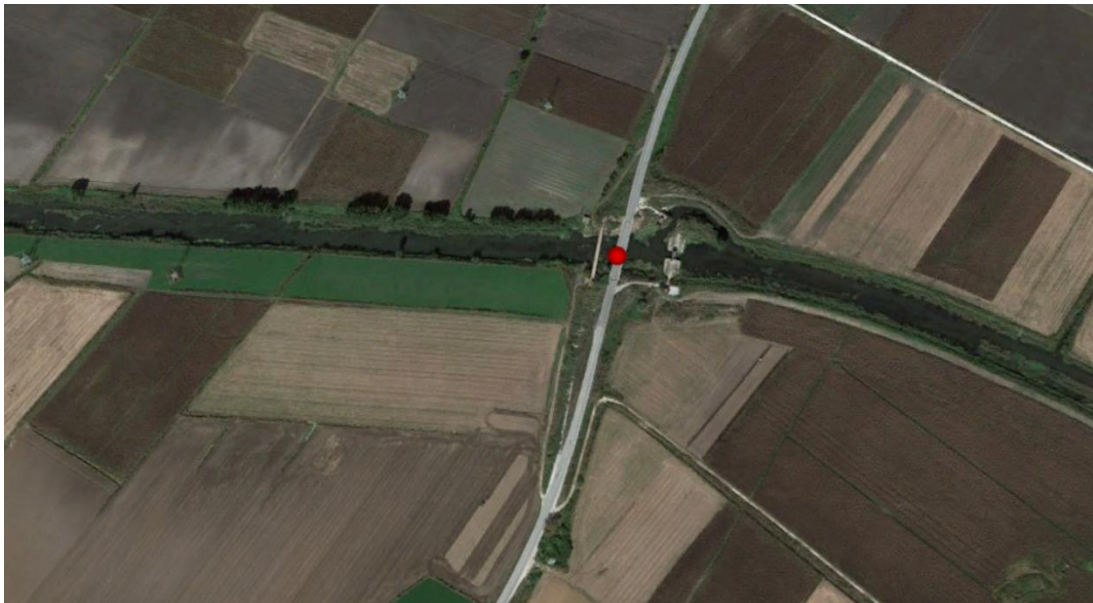
Ο υδρομετρικός σταθμός της τάφρου Φιλίππων λειτούργησε από το 1968 έως το 1978 υπό την εποπτεία της ΔΕΗ. Ο σταθμός βρισκόταν εγκατεστημένος στη γέφυρα επί της επαρχιακής οδού Δράμας-Νικησιανής, βόρεια του οικισμού Νικησιανής. Μακροσκοπικά, φαίνεται ότι η θέση μέτρησης είναι βέλτιστη αφού η ροή του ποταμού είναι διευθετημένη, ενώ εντοπίζεται και υδραυλικό έργο που πιθανολογείται ότι αφορούσε τις μετρήσεις. Από υδρολογική άποψη όμως εντοπίζονται στα κατάντη θέσεις που εξασφαλίζουν μεγαλύτερο έλεγχο της απορροής του ποταμού.

Εικόνα 2.17: Δορυφορική απεικόνιση περιοχής υδρομετρικού σταθμού Γέφυρας Νικησιανής.

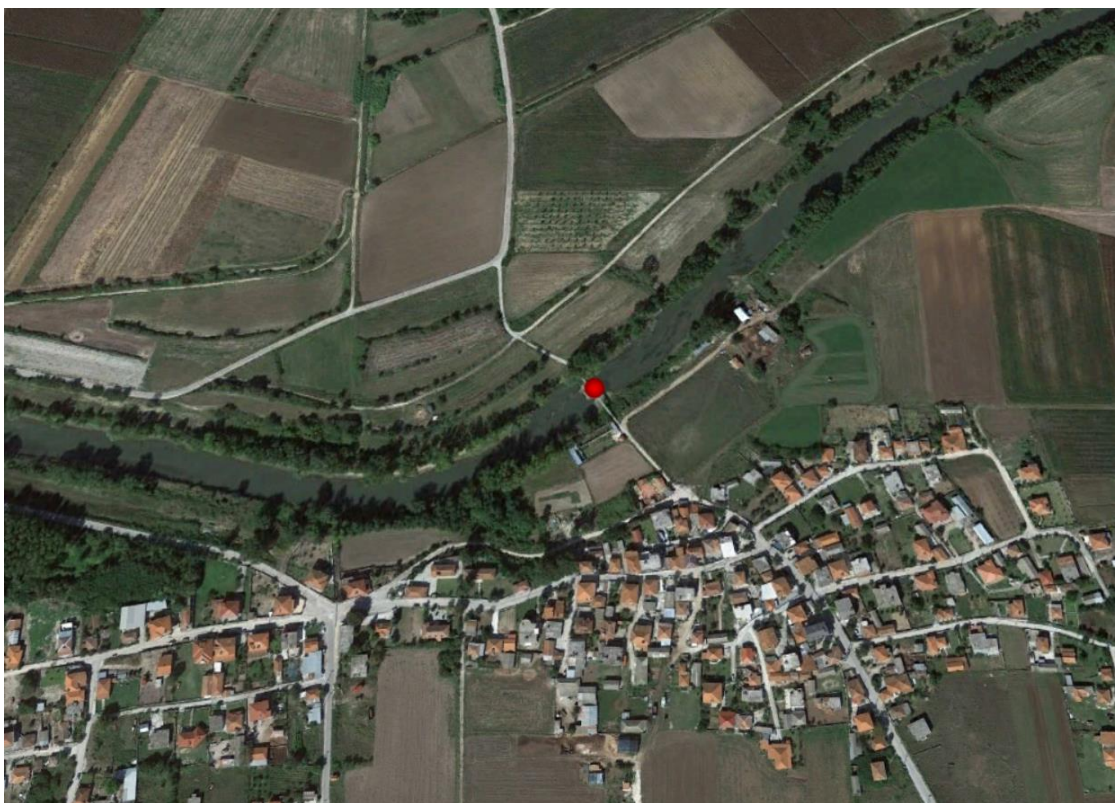
Ο υδρομετρικός σταθμός της τάφρου Φιλίππων στη θέση Συμβολή λειτούργησε από το 1970 έως το 1978 υπό την εποπτεία της ΔΕΗ. Η θέση του σταθμού επαναπροσδιορίστηκε στην πιθανότερη θέση, στη γέφυρα ανάμεσα στους οικισμούς Συμβολής και Άνω Συμβολής. Μακροσκοπικά, φαίνεται ότι η θέση μέτρησης είναι επαρκής αντίστοιχα με τις ανάντη θέσεις. Υδρολογικά, η θέση είναι ενδιαφέρουσα αφού ελέγχει το σύνολο της ροής της τάφρου μετά και τη συμβολή του χείμαρρου Δοξάτου.

Εικόνα 2.19: Δορυφορική απεικόνιση περιοχής υδρομετρικού σταθμού Συμβολής.

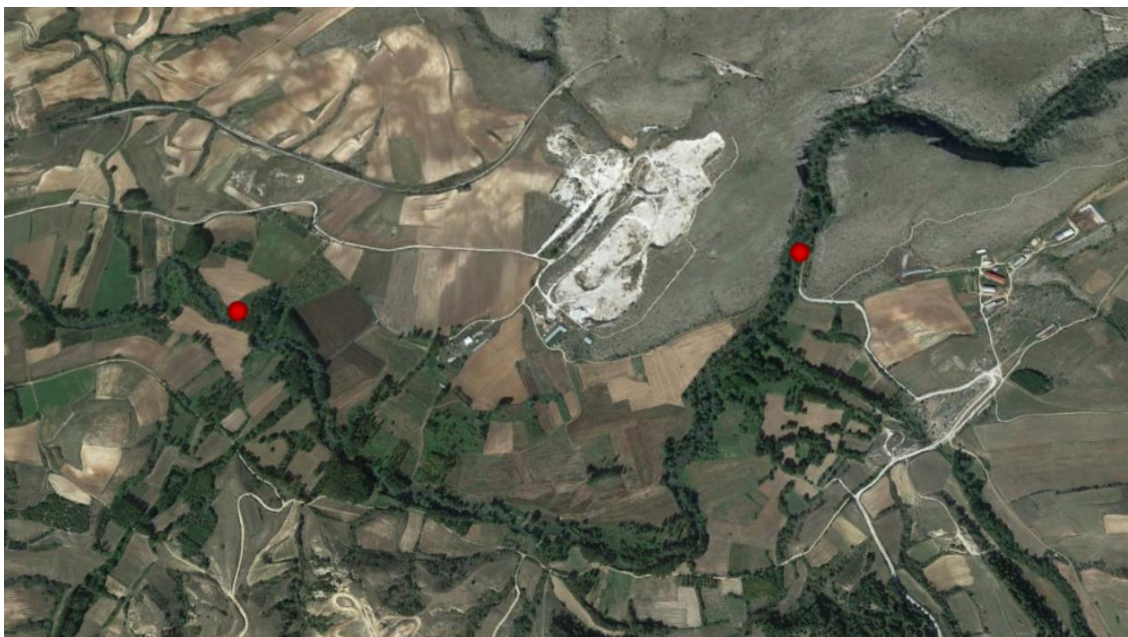
Μετά το τέλος του φαραγγιού του Αγγίτη, κατάντη των προηγούμενων θέσεων, λειτούργησε επί του ποταμού υδρομετρικός σταθμός της ΔΕΗ με την ονομασία Κρηνίδα-Αγγίτης-Κατάντη φράγματος από το 1970 έως το 1978, καθώς και στα κατάντη, υδρομετρικός σταθμός του ΥΠΑΑΤ από το 1965 έως το 1993. Και οι δύο θέσεις βρίσκονται σε σημεία περιορισμένης προσβασιμότητας, όπου απουσιάζει γέφυρα.

Εικόνα 2.21: Δορυφορική απεικόνιση περιοχής υδρομετρικών σταθμών Αγγίτη.

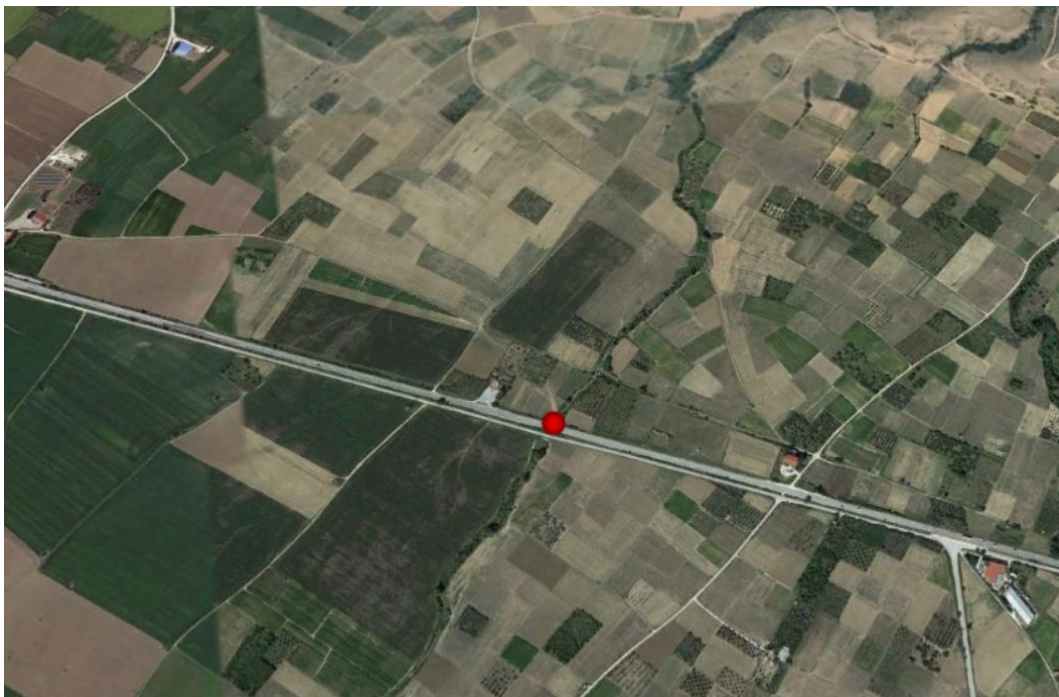
Στη θέση Δαφνούδι λειτουργεί τηλεμετρικός υδρομετρικός σταθμός υπο την εποπτεία της Περιφέρειας Κεντρικής Μακεδονίας. Η θέση του σταθμού βρέθηκε εκτός υδρολογικού δικτύου και τοποθετήθηκε στο πλησιέστερο ρέμα, το ρέμα Δροσερό, το οποίο βρίσκεται πλησίον του οικισμού Δαφνούδι. Η θέση κρίνεται ήσσονος υδρολογικής σημασίας.

Εικόνα 2.24: Δορυφορική απεικόνιση περιοχής υδρομετρικού σταθμού στη θέση Δαφνούδι.

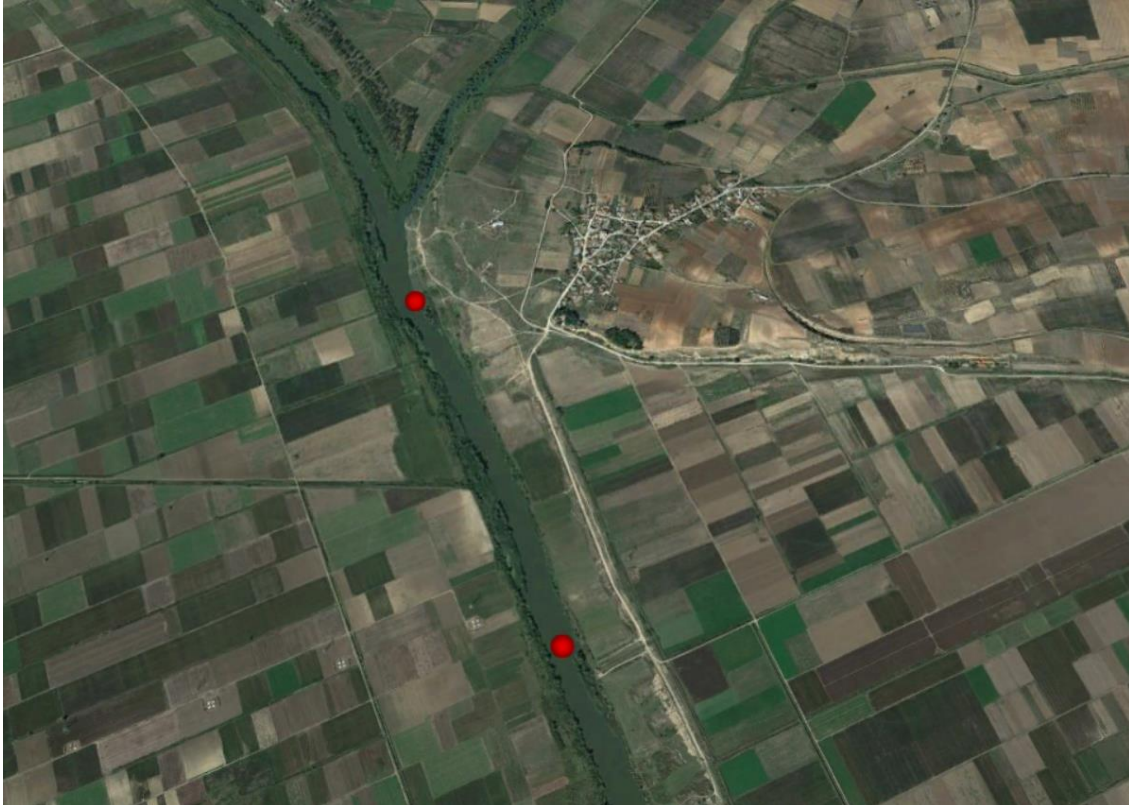
Στην περιοχή της συμβολής του Στρυμόνα με τον Αγγίτη, δυτικά του οικισμού Μύρκινου και βορειοανατολικά της Ευκαρπίας, λειτουργούν δύο υδρομετρικοί σταθμοί. Ο πρώτος σταθμός βρίσκεται υπό την εποπτεία του ΥΠΕΝ από το 1960, ενώ ο δεύτερος είναι τηλεμετρικός και λειτουργεί υπό την εποπτεία του ΔΕΚΕ Σερρών. Υδρολογικά, οι σταθμοί ελέγχουν την απορροή μεγάλου μέρους του Στρυμόνα και του συνόλου του Αγγίτη και επομένως οι θέσεις είναι σημαντικές. Μακροσκοπικά, όμως παρόλα που η μορφή του ποταμού είναι ευθύγραμμη και καθορισμένη, δεν εντοπίζεται γέφυρα ούτε και σύγχρονο οδικό δίκτυο, επομένως η υδραυλική καταλληλότητα χρήζει διερεύνησης.

Εικόνα 2.25: Δορυφορική απεικόνιση περιοχής υδρομετρικών σταθμών συμβολής Αγγίτη και Στρυμόνα.

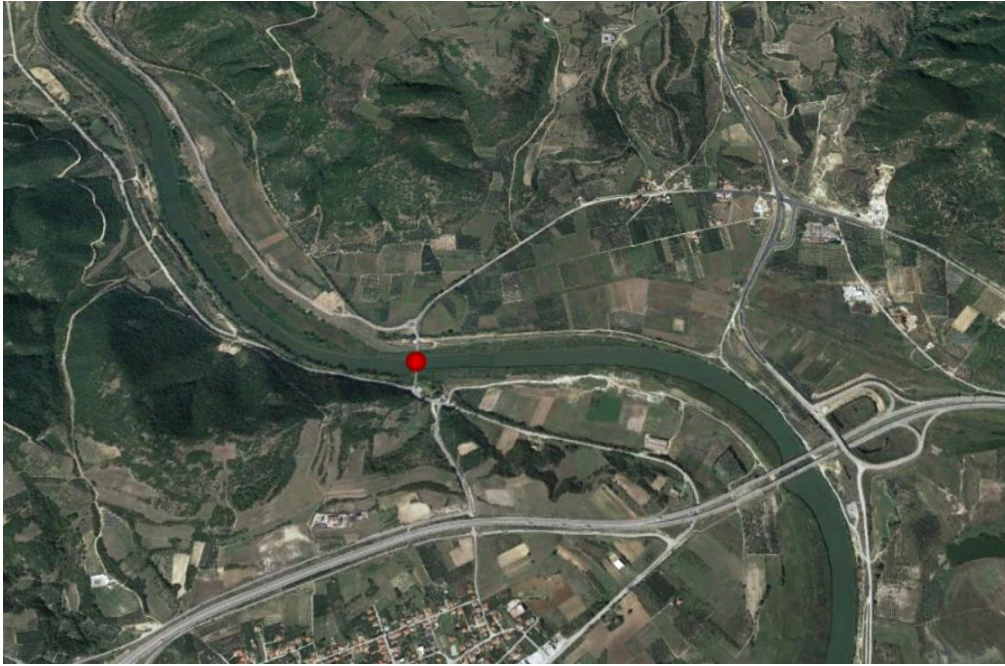
Ο τηλεμετρικός σταθμός του Στρυμόνα στην Αμφίπολη λειτούργησε κατά το παρελθόν υπό την εποπτεία του Διαβαλκανικού Κέντρου Περιβάλλοντος. Ο σταθμός βρισκόταν εγκατεστημένος στην οδική γέφυρα επί της Εθνικής Οδού Θεσσαλονίκης-Καβάλας ανάμεσα στους οικισμούς της Αμφίπολης και των Νέων Κερδύλλων. Από υδραυλική άποψη φαίνεται ότι η θέση είναι επαρκής με μειονέκτημα τη στροφή του ποταμού στην περιοχή μέτρησης. Υδρολογικά η θέση είναι κρίσιμη καθώς ελέγχει το σύνολο της απορροής του Στρυμόνα πριν εκβάλει στη θάλασσα.

Εικόνα 2.26: Δορυφορική απεικόνιση περιοχής τηλεμετρικού σταθμού Στρυμόνα στην Αμφίπολη.
