**Πράξη: «Ελληνικό Ολοκληρωμένο Σύστημα Παρακολούθησης, Πρόγνωσης και  
Τεχνολογίας των Θαλασσών και των Επιφανειακών Υδάτων»**

## **Υπόεργο 14: Δίκτυο Ανοιχτής Πληροφορίας Υδροσυστημάτων (Open Hydrosystem Information Network, OpenHi.net)**

### **Παραδοτέο 2.1**

Τεχνική έκθεση ανάπτυξης εθνικού συστήματος παρακολούθησης επιφανειακών υδατικών πόρων – Παράρτημα Π12

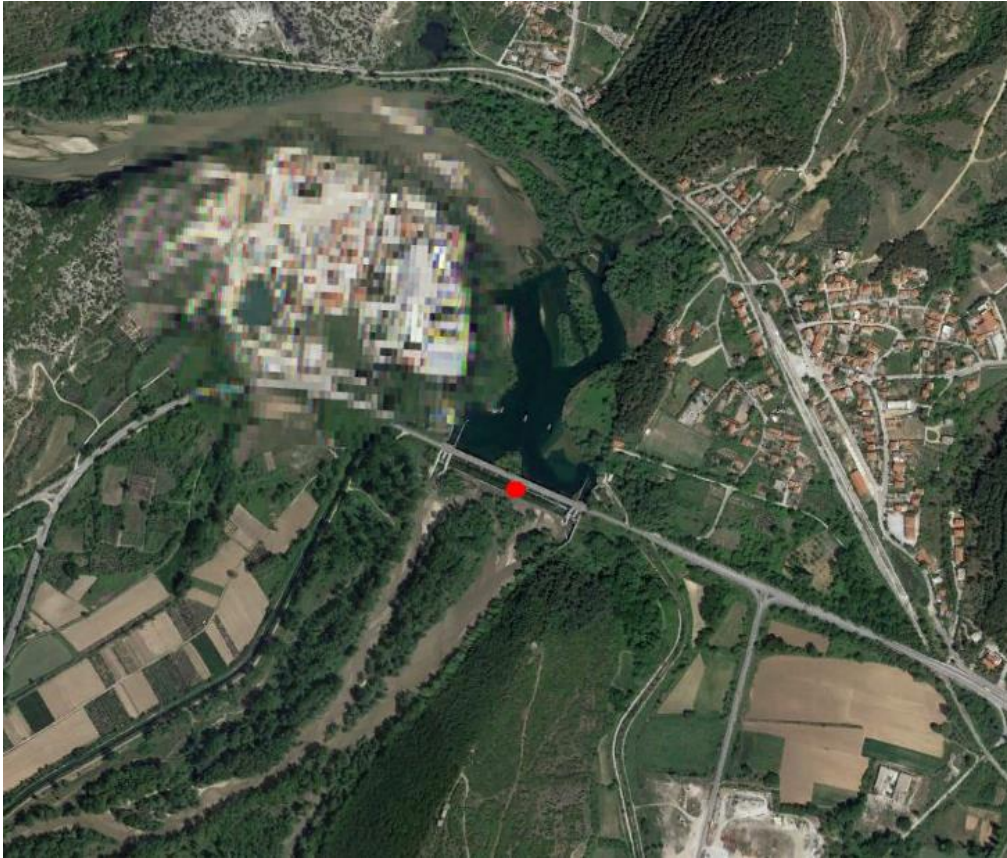
Ο σταθμημετρικός σταθμός βρίσκεται στην γέφυρα του π. Νέστου επί της Ε.Ο. Καβάλας Ξάνθης πλησίον των οικισμών Σταθμός και Τοξότες. Ο σταθμός εγκαταστάθηκε υπό την εποπτεία της ΔΕΗ. Η θέση του σταθμού είναι υδρολογικά σημαντική, διότι βρίσκεται στην χαμηλή ζώνη του π. Νέστου, ελέγχοντας μια έκταση λεκάνης  $2\,086\text{ km}^2$ , ενώ από την σκοπιά της υδραυλικής καταλληλότητας, ο σταθμός βρίσκεται εγκατεστημένος σε πλατιά κοίτη με νησίδα βλάστησης, που ευνοεί την διάσπαρτη ροή (δημιουργία κλάδων), ενώ ακριβώς ανάντη του παρατηρείται έντονα μαιανδρική κοίτη. Στην ίδια θέση εγκαταστάθηκε τηλεμετρικός σταθμός υπό την εποπτεία του Διαβαλκανικού Κέντρου Περιβάλλοντος.

**Εικόνα 2.3:** Δορυφορική απεικόνιση περιοχής υδρομετρικού σταθμού Τοξότες.

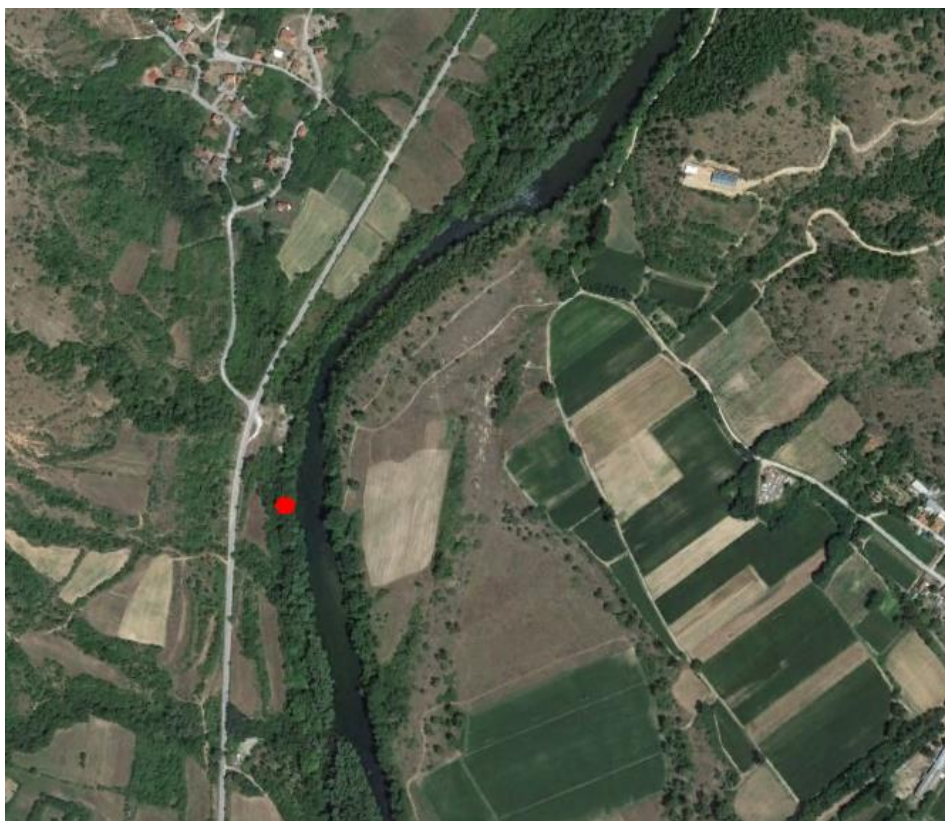
Ο σταθμός βρίσκεται σε υψόμετρο 135.4 m μεταξύ των οικισμών Τέμενος και Ξάγναντο της Περιφερειακής Ενότητας Δράμας, είναι εξοπλισμένος με συμβατικό σταθμήμετρο και λειτούργησε πρώτη φορά το 1964, υπό την εποπτεία της ΔΕΗ. Η υδρολογική καταλληλότητα του σταθμού είναι σημαντική, καθώς βρίσκεται 1.5 km κατάντη της συμβολής του ρ. Αρκουδόρεμα με τον π. Νέστο και ελέγχει λεκάνη έκτασης περίπου 1 480 km<sup>2</sup>. Στην κοίτη αναπτύσσεται πυκνή παρόχθια βλάστηση, γεγονός που εξασθενεί την υδραυλική καταλληλότητα της θέσης του σταθμού (**Εικόνα 2.4**).

**Εικόνα 2.4:** Δορυφορική απεικόνιση περιοχής υδρομετρικού σταθμού Τέμενος.

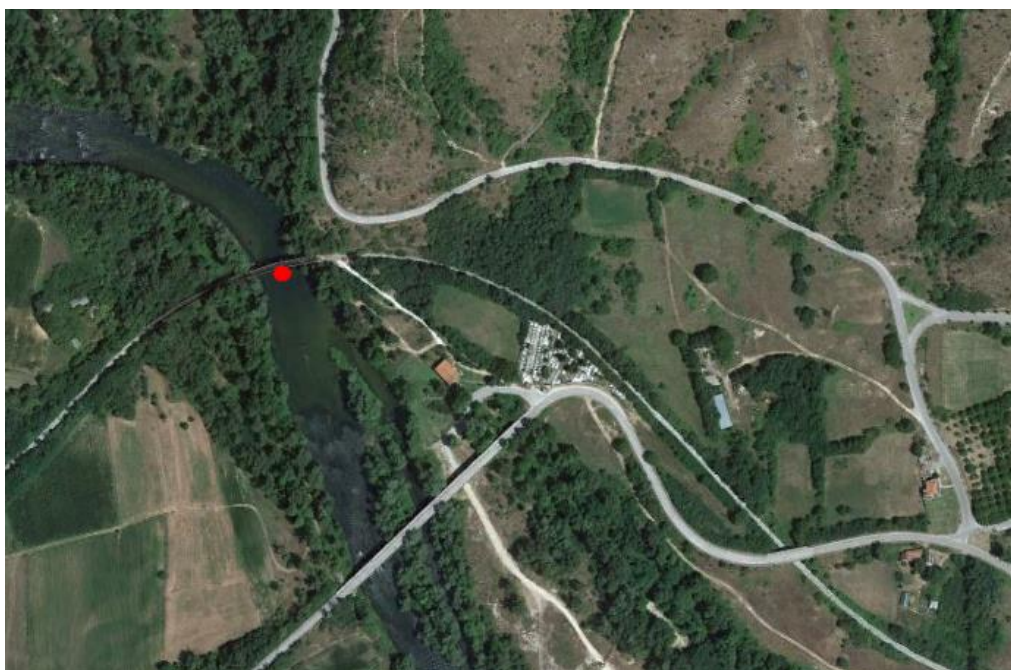
Στην σιδηροδρομική γέφυρα του π. Νέστου, 2 km κατάντη του σταθμού Τέμενος και 1 km ανατολικά του οικισμού Παρανέστι, εγκαταστάθηκε τηλεμετρικός σταθμός του Διαβαλκανικού Κέντρου Περιβάλλοντος. Μακροσκοπικά φαίνεται ότι ο σταθμός βρίσκεται σε θέση ήπιου μαιανδρισμού της κοίτης με πυκνή παρόχθια βλάστηση.

**Εικόνα 2.5:** Δορυφορική απεικόνιση περιοχής τηλεμετρικού σταθμού Παρανέστι.

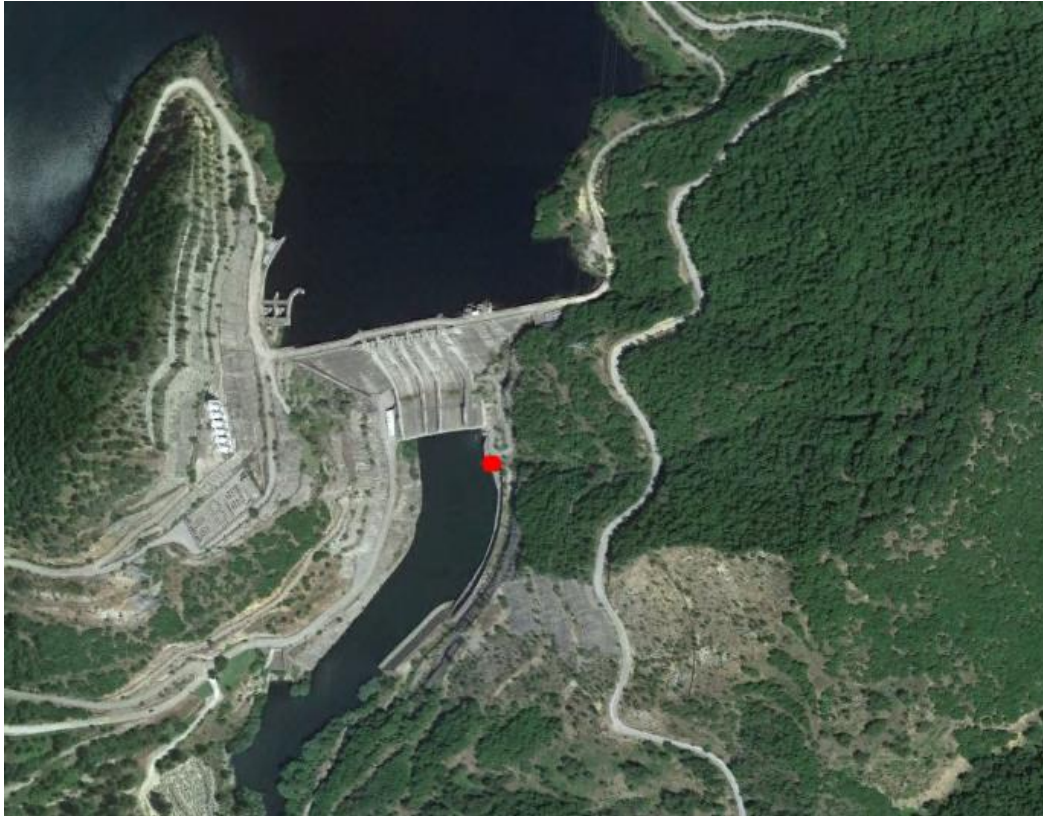
Ο σταθμημετρικός σταθμός βρίσκεται ακριβώς κατάντη του υδροηλεκτρικού φράγματος Πλατανόβρυσης. Η έναρξη λειτουργίας του πραγματοποιήθηκε το έτος 1970 υπό την εποπτεία της ΔΕΗ. Λόγω της γειννίας του με το φράγμα, η υδρολογική καταλληλότητα του σταθμού είναι κρίσιμη, δεδομένου ότι μέσω της θέσης του ελέγχει τις εκροές κατάντη του φράγματος. Στην ίδια θέση έχει εγκατασταθεί τηλεμετρικός σταθμός του Διαβαλκανικού Κέντρου Περιβάλλοντος.

Εικόνα 2.6: Δορυφορική απεικόνιση περιοχής τηλεμετρικού σταθμού Πλατανόβρυσης.

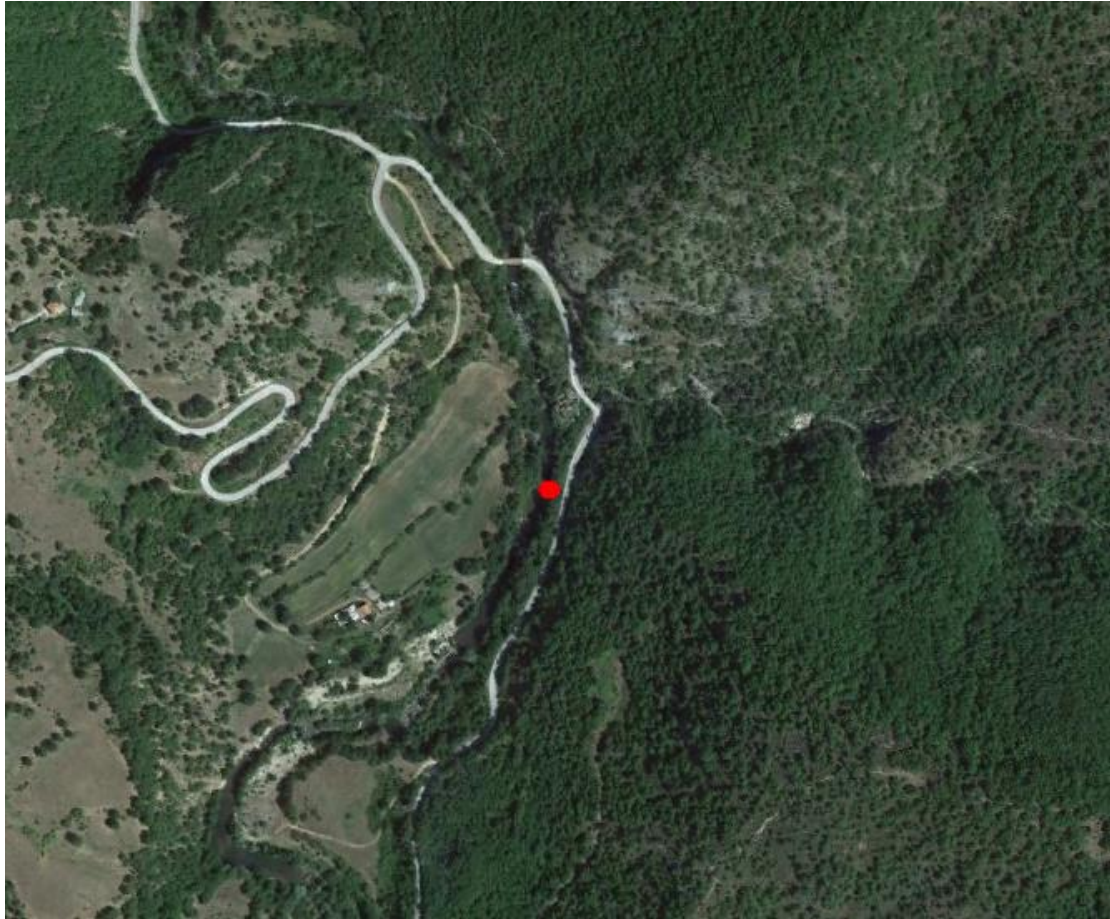
Ο σταθμός βρίσκεται στο ρ. Αρκουδόρεμα, παραποτάμου του π. Νέστου, περίπου 2 km βορειοανατολικά από τον οικισμό Θόλο. Τέθηκε σε λειτουργία το έτος 1970 υπό την εποπτεία της ΔΕΗ. Σύμφωνα με πληροφορίες της βάσης του Υδροσκοπίου, στο σταθμό λειτούργησαν σταθμήμετρο και σταθμηγράφος, ενώ πραγματοποιήθηκαν και υδρομετρήσεις, όμως η λειτουργία του διακόπηκε τον Απρίλιο του 2011. Λόγω της θέσης του ο σταθμός ελέγχει μια έκταση 260 km<sup>2</sup> της ανάντη λεκάνης του ρ. Αρκουδόρεμα και η διατήρησή του κρίνεται σκόπιμη λόγω υδρολογικής καταλληλότητας. Υδραυλικά επισημαίνεται ότι στην κοίτη αναπτύσσεται πυκνή βλάστηση.

**Εικόνα 2.7:** Δορυφορική απεικόνιση περιοχής υδρομετρικού σταθμού Αρκουδόρεμα.

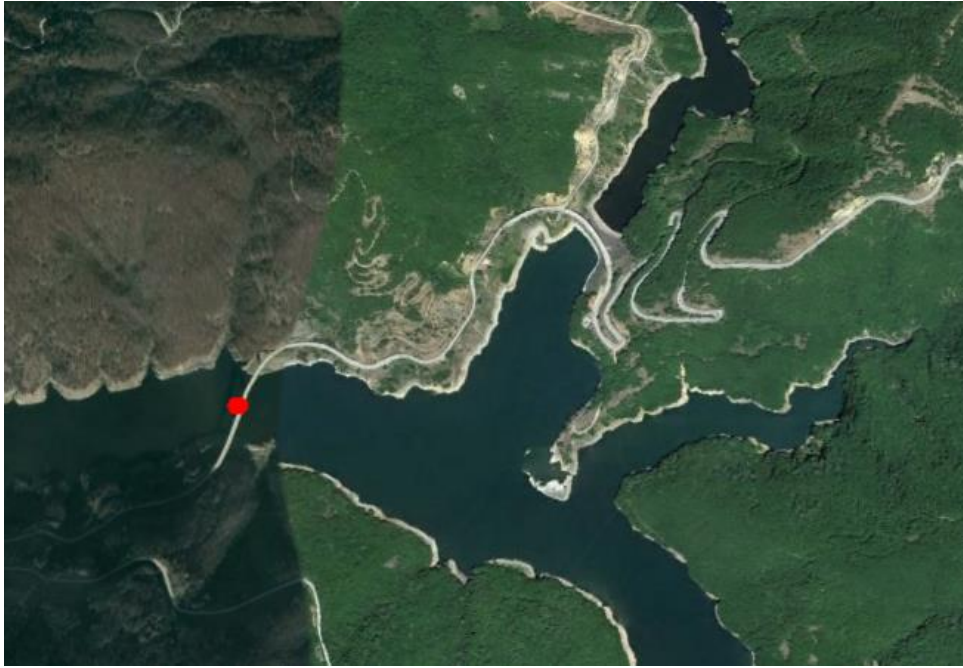
Ο σταθμός Παπάδες του π. Νέστου βρίσκεται στην τεχνητή λίμνη Θησαυρού στην γέφυρα της Επαρχιακής Οδού Δράμας Σκαλωτής, περίπου 1.5 km νοτιοανατολικά του οικισμού Παπάδες. Η λειτουργία του σταθμού ξεκίνησε το 1965 υπό την εποπτεία της ΔΕΗ. Σύμφωνα με πληροφορίες που διατίθενται στο Υδροσκόπιο στο σταθμό λειτούργησαν σταθμήμετρο και σταθμηγράφος τύπου ΑΟΤΤ, ωστόσο από το 1969 και μετά η αξιοπιστία των μετρήσεων της στάθμης φαίνεται κατά περιόδους να επηρεάζεται, είτε λόγω παρατηρήσεων παγετού στην περιοχή, είτε λόγω μπαζώματος του σταθμήμετρου από φερτά υλικά.

**Εικόνα 2.8:** Δορυφορική απεικόνιση περιοχής υδρομετρικού σταθμού Παπάδες.

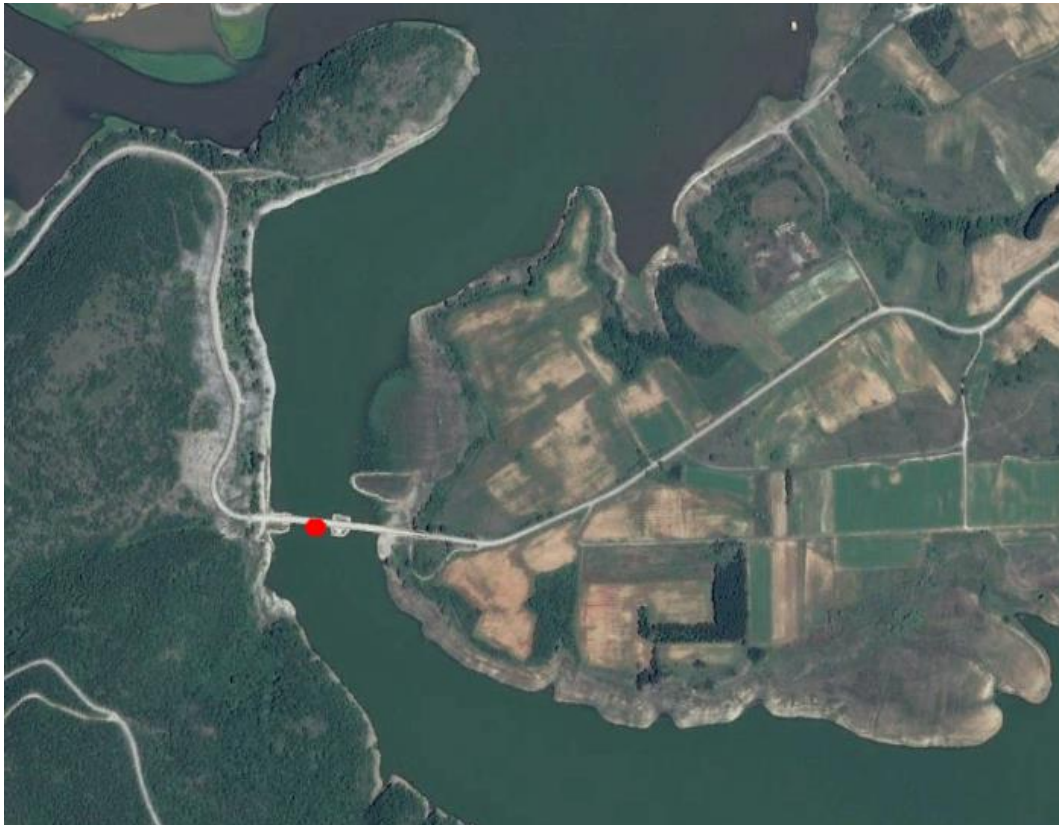
Ο σταθμός βρίσκεται στην τεχνητή λίμνη Θησαυρού στην γέφυρα της Επαρχιακής Οδού Κ. Νευροκοπίου Ποταμών, 2 km νοτιοανατολικά του οικισμού Ποταμοί. Η έναρξη λειτουργίας του έγινε το 1970 υπό την εποπτεία της ΔΕΗ. Ο σταθμός ήταν εξοπλισμένος με σταθμήμετρο και στο χρόνο λειτουργίας του πραγματοποιήθηκαν και υδρομετρήσεις. Στις 1986 τοποθετήθηκε νέο σταθμήμετρο στην οδική γέφυρα του Νέστου ανάντη του παλαιού. Στην θέση αυτή ο σταθμός ελέγχει μια ανάντη λεκάνη απορροής περίπου 212 km<sup>2</sup>.

Εικόνα 2.10: Δορυφορική απεικόνιση περιοχής υδρομετρικού σταθμού Ποταμοί Νέστου.

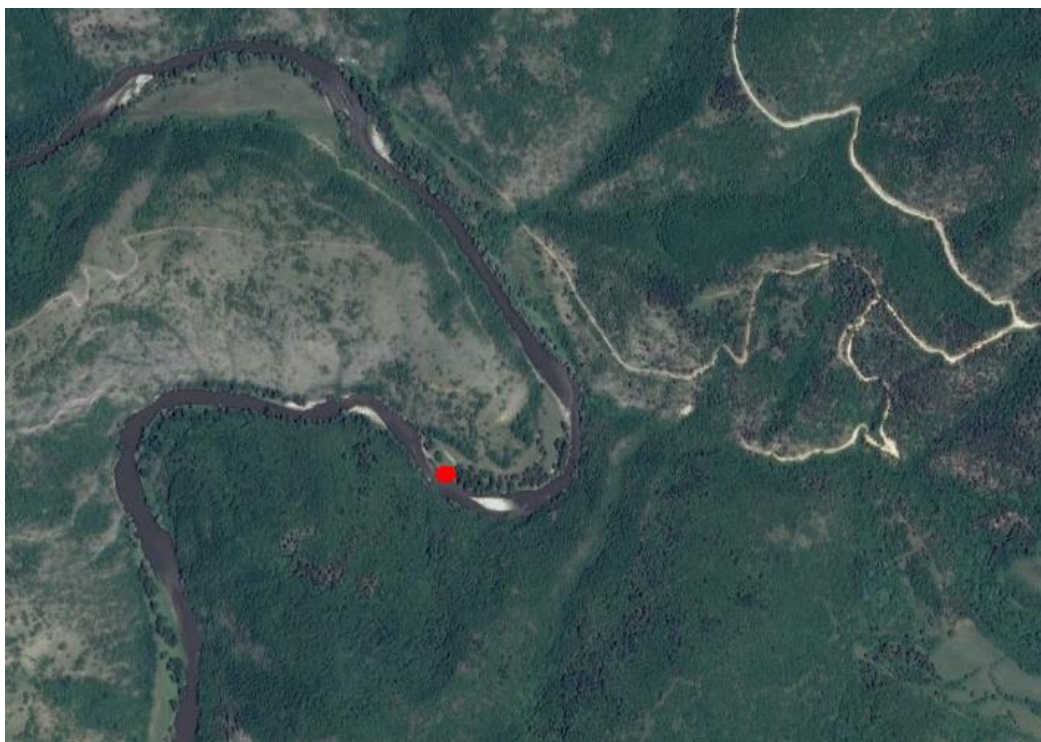
Ο σταθμημετρικός σταθμός βρίσκεται στον άνω ρου του π. Νέστου, 1.5 km ανατολικά του οικισμού Δέλτα. Ο σταθμός Νέο Δέλτα προέκυψε ύστερα από την μεταφορά της θέση του σταθμού Δέλτα και λειτούργησε μόνο για το χρονικό διάστημα 2000 έως 2005, υπό την εποπτεία της ΔΕΗ. Εξετάζοντας την υδραυλική καταλληλότητα του σταθμού φαίνεται ότι στην θέση εγκατάστασής του παρατηρείται έντονη μαιανδρική μορφή κοίτης, γεγονός που ενισχύει την δραστηριότητα διάβρωσης και απόθεσης φερτών (**Εικόνα 2.14**). Από υδρολογική σκοπιά, φαίνεται να ελέγχει μικρή ανάντη έκταση της λεκάνης απορροής του άνω ρου του π. Νέστου, περίπου 30 km<sup>2</sup>.

**Εικόνα 2.14:** Δορυφορική απεικόνιση περιοχής υδρομετρικού σταθμού Νέο Δέλτα.

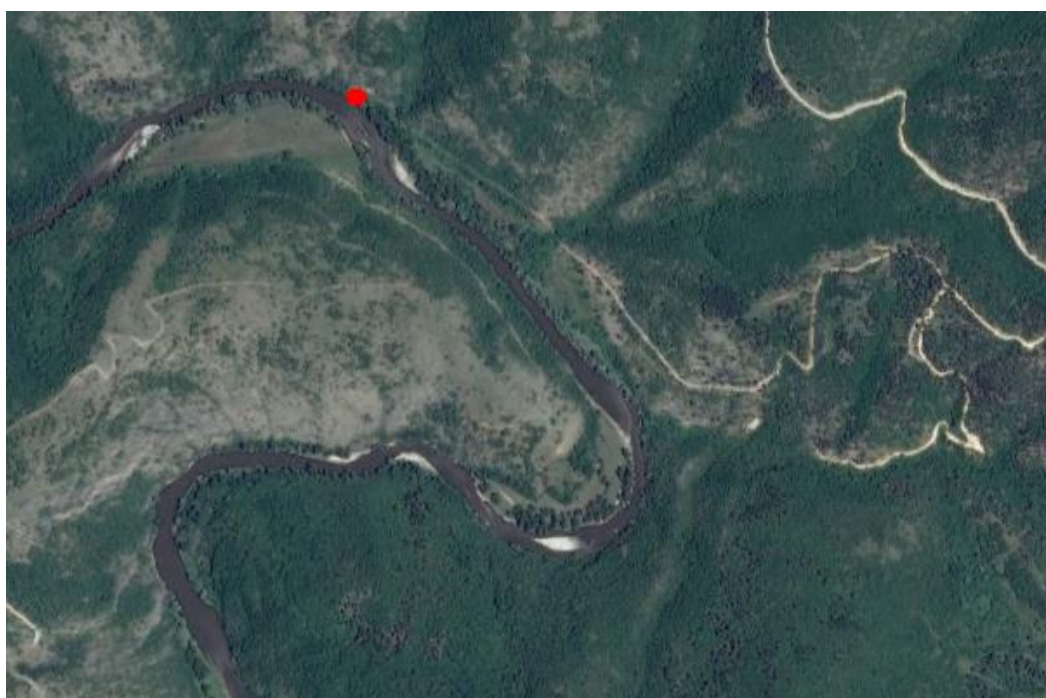
Στον άνω ρου του π. Νέστου, 1.2 km ανάντη της θέσης του σταθμού ανάντη του σταθμού Νέο Δέλτα της ΔΕΗ, τοποθετήθηκε από το Διαβαλκανικό Κέντρο Περιβάλλοντος τηλεμετρικός σταθμός. Η θέση εγκατάστασης του σταθμού παρουσιάζει αδυναμίες λόγω πυκνής παρόχθιας βλάστησης. Σχετικά με την υδρολογική του καταλληλότητα, η θέση του είναι ελέγχει μικρό τμήμα λεκάνης του άνω ρου του π. Νέστου.

**Εικόνα 2.15:** Δορυφορική απεικόνιση περιοχής τηλεμετρικού σταθμού Ποταμοί.

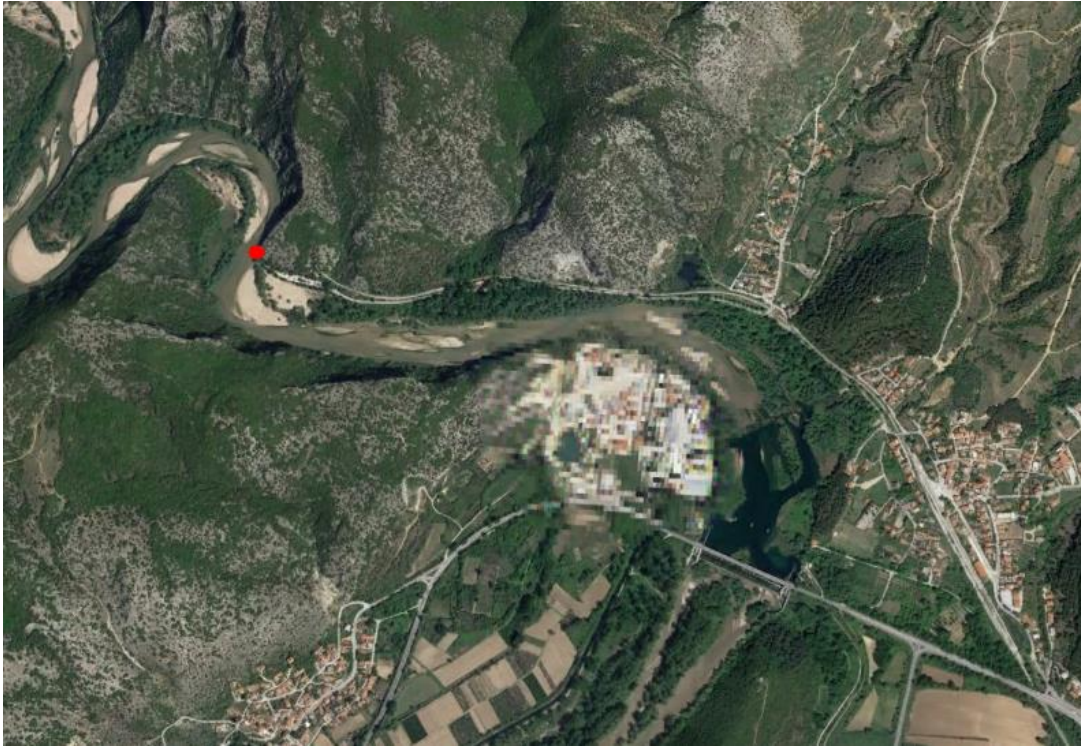
Ο τηλεμετρικός σταθμός τοποθετήθηκε στον π. Νέστο, 2 km ανάντη του υδρομετρικού σταθμού Τοξότες, και ανήκει στην εποπτεία του Φορέα Διαχείρισης Δέλτα Νέστου Βιστωνίδας Ισμαρίδας και Θάσου. Στην **Εικόνα 2.16** παρουσιάζεται η θέση του σταθμού η οποία χαρακτηρίζεται αδύναμη υδραυλικά λόγω πυκνής βλάστησης και σχηματισμού μαιάνδρων, ενώ σημαντική υδρολογικά καθώς βρίσκεται στην χαμηλή ζώνη του ποταμού, ελέγχοντας ανάντη έκταση λεκάνης 2 084 km<sup>2</sup>.

**Εικόνα 2.16:** Δορυφορική απεικόνιση περιοχής τηλεμετρικού Σταθμού 1 Γαλάνη.

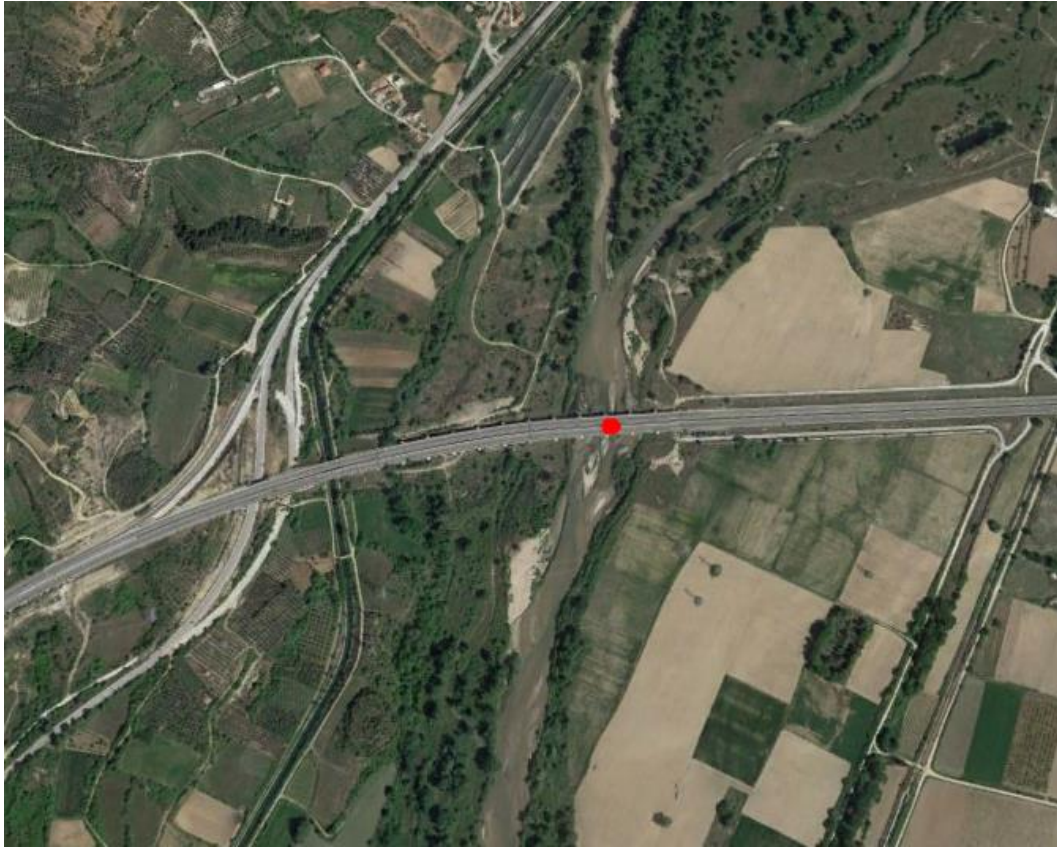
Στην γέφυρα του π. Νέστου στην Εγνατία Οδό νότια του οικισμού Παραδείσου και πλησίον αρδευτικού καναλιού τοποθετήθηκε από τον Φορέα Διαχείρισης Δέλτα Νέστου Βιστωνίδας Ισμαρίδας και Θάσου ο τηλεμετρικός Σταθμός 2, ο οποίος εκλάπη και αντικαταστάθηκε από τον Σταθμό 3. Αξιολογώντας την υδρολογική του καταλληλότητα, ο σταθμός φαίνεται να κατέχει σημαντική θέση με λεκάνη απορροής περίπου 2 088 km<sup>2</sup>. Από την σκοπιά της υδραυλικής καταλληλότητας, επισημαίνεται ότι ο σταθμός βρίσκεται σε πλατιά κοίτη με μεταβλητή γεωμετρία διατομής.

**Εικόνα 2.17:** Δορυφορική απεικόνιση περιοχής τηλεμετρικού Σταθμού 2 και Σταθμού 3 Παράδεισος.

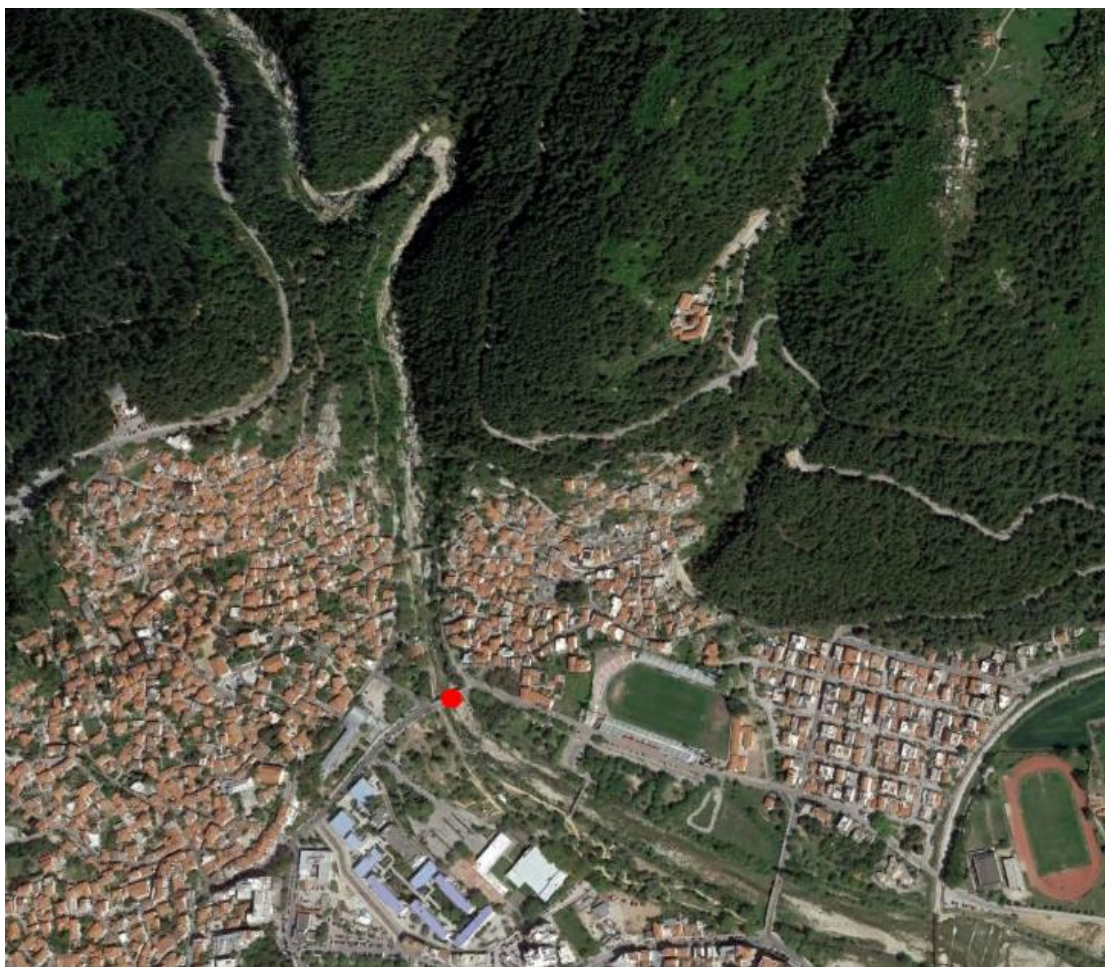
Ο σταθμημετρικός σταθμός βρίσκεται στη γέφυρα του π. Κοσύνθου επί της οδού Βασ. Σοφίας, εντός της πόλης της Ξάνθης. Λειτουργεί υπό την εποπτεία του ΥΠΕΝ από το 1960. Από υδρολογική σκοπιά, ο σταθμός ελέγχει το μεγαλύτερο μέρος της λεκάνης απορροής του π.Κοσύνθου, με ανάντη έκταση λεκάνης περίπου 235 km<sup>2</sup>. Ακόμη, η θέση του σταθμού φαίνεται να ικανοποιεί κριτήρια υδραυλικής καταλληλότητας αφενός λόγω της ύπαρξης της γέφυρας και αφετέρου λόγω της σχετικά ευθύγραμμης ροής στο τμήμα εκείνο του ποταμού. Ωστόσο, η ύπαρξη φερτών υλικών και αποθέσεων μεταβάλλει την γεωμετρία της διατομής σε μια σύνθετη δομή, γεγονός που εξασθενεί την υδραυλική καταλληλότητα της θέσης του σταθμού.

**Εικόνα 2.19:** Δορυφορική απεικόνιση περιοχής υδρομετρικού σταθμού Κόσυνθος.

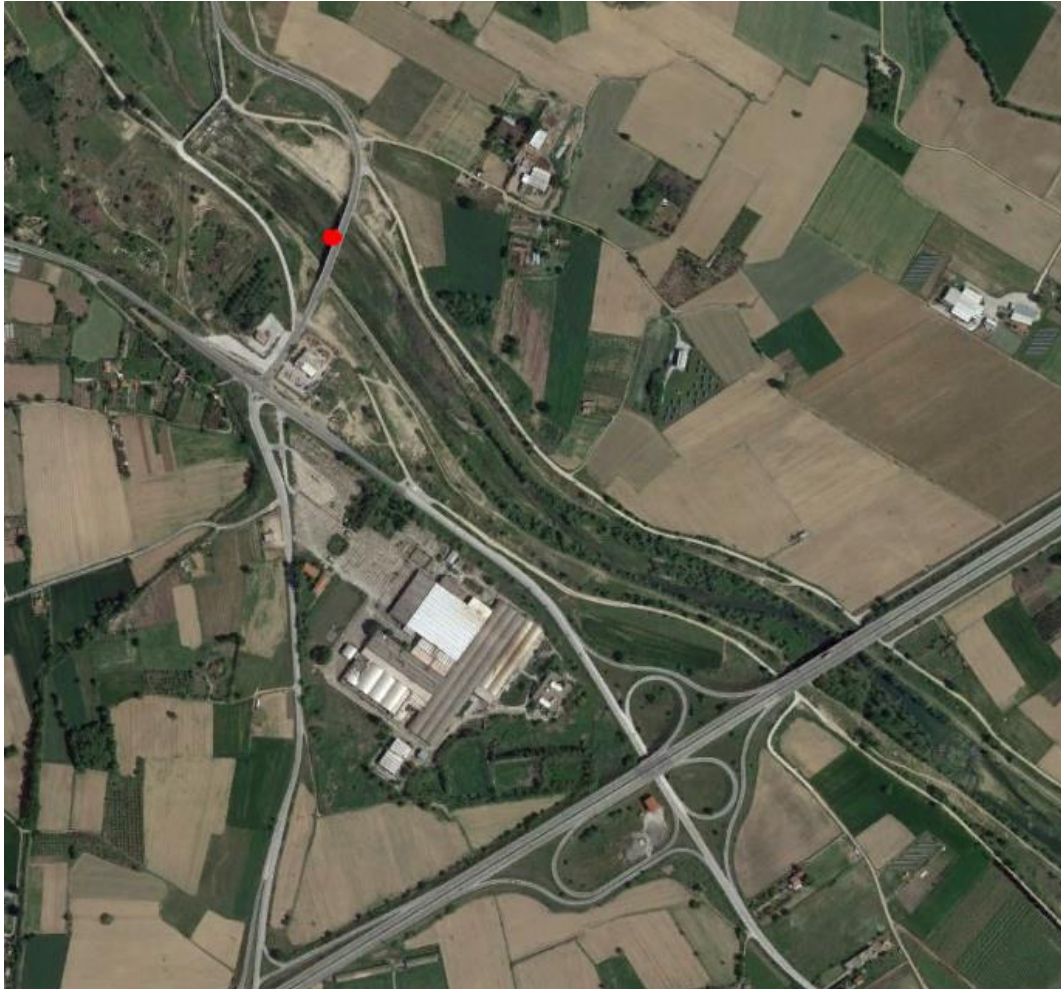
Ο σταθμός βρίσκεται στην παλαιά γέφυρα του π. Κόσυνθου, περίπου 14 km ανάντη της εκβολή του στην λίμνη Βιστωνίδα. Η εποπτεία του σταθμού ανήκει στο ΙΕΒ. Στην θέση του σταθμού έχουν πραγματοποιηθεί αντιπλημμυρικά έργα προστασίας των πεδινών περιοχών καθώς στο παρελθόν είχαν σημειωθεί πλημμυρικά φαινόμενα. Η θέση του σταθμού είναι σημαντική υδρολογικά, καθώς βρίσκεται στην χαμηλή ζώνη του π. Κόσυνθου, με αποτέλεσμα να ελέγχει μεγάλο μέρος της λεκάνης απορροής του, περίπου 320 km<sup>2</sup>. Μακροσκοπικά, στα πλεονεκτήματα του σταθμού από υδραυλική σκοπιά συγκαταλέγονται η σχετική ευθυγραμμία που παρατηρείται στο τμήμα του ποταμού και η αραιή παρόχθια βλάστηση (**Εικόνα 2.20**).

**Εικόνα 2.20:** Δορυφορική απεικόνιση περιοχής υδρομετρικού σταθμού Κόσυνθος μέσους ρους.

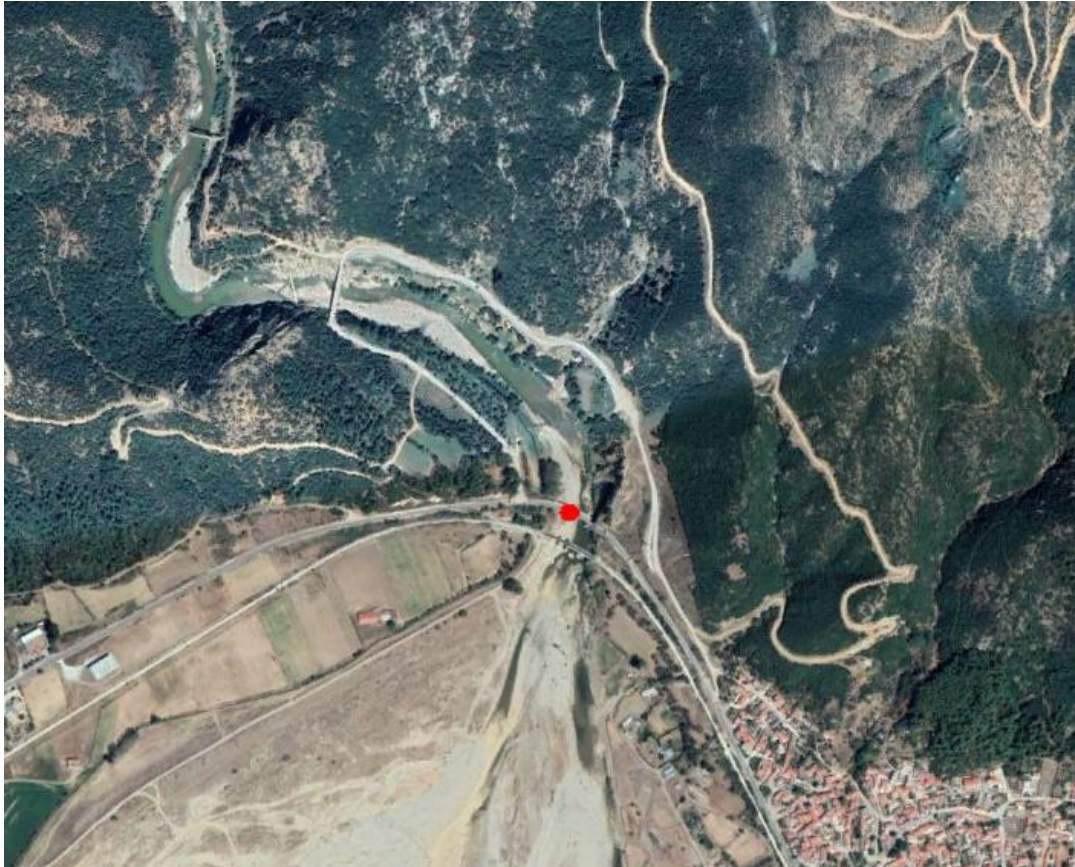
Στην γέφυρα του π. Κομψάτος Ίασμος, περίπου 1 km βορειοδυτικά του οικισμού Πολύανθος, λειτούργησε τηλεμετρικός σταθμός υπό την εποπτεία του Διαβαλκανικού Κέντρου Περιβάλλοντος. Υδρολογικά και υδραυλικά, η θέση του σταθμού είναι σημαντική προκειμένου να ελεγχθούν οι πλημμυρικές ροές στην πεδινή ζώνη της Κομοτηνής. Η ανάντη λεκάνη απορροής καλύπτει μια σημαντική έκταση περίπου 553 km<sup>2</sup>.

**Εικόνα 2.21:** Δορυφορική απεικόνιση περιοχής υδρομετρικού σταθμού γέφυρα Κομψάτου Ίασμος.

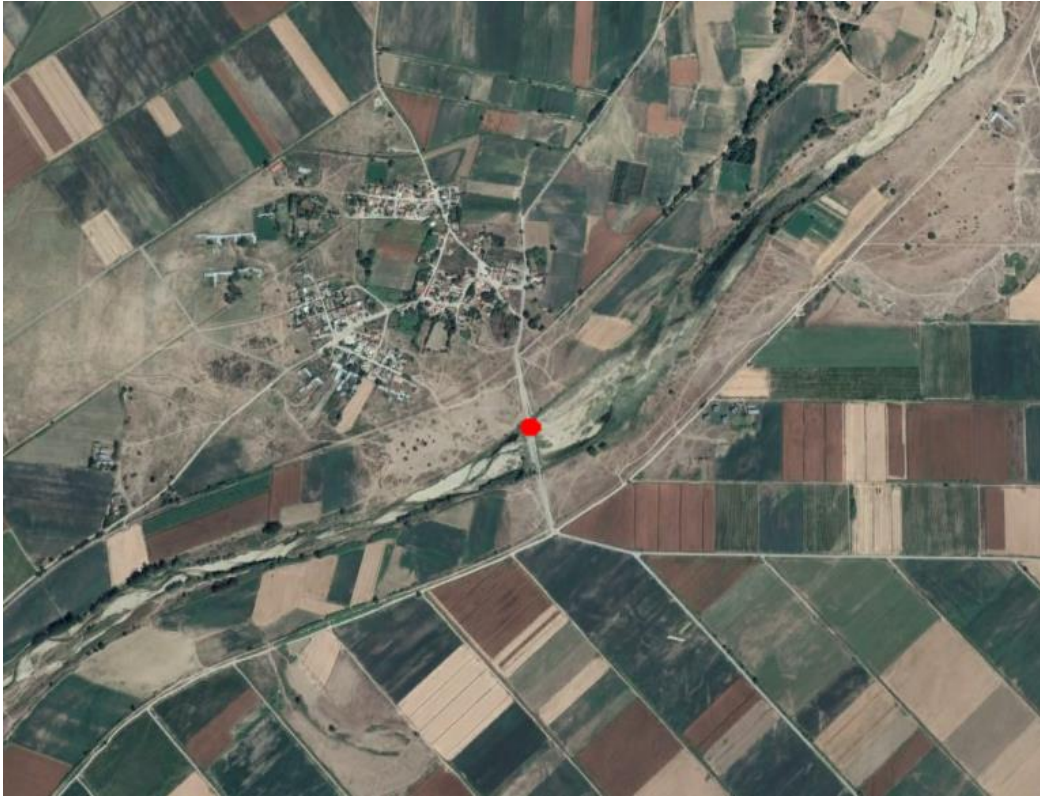
Σε ιφλανδική διάβαση κατά μήκος του π. Κομψάτου, νότια του οικισμού Μωσαϊκό, εντοπίζεται θέση μέτρησης της στάθμης τηλεμετρικού σταθμού του Διαβαλκανικού Κέντρου Περιβάλλοντος. Από υδραυλική σκοπιά, επισημαίνεται το μειονέκτημα της πλατιάς διατομής, με μεταβαλλόμενη γεωμετρία, καθώς και η απουσία κατάλληλου έργου υποδομής για την εγκατάσταση υδρομετρικού σταθμού. Ωστόσο, υδρολογικά, η θέση είναι σημαντική για τον έλεγχο των πλημμυρικών ρών στο πεδινό τμήμα της λεκάνης απορροής του ποταμού, έκτασης 580.5 km<sup>2</sup>.

Εικόνα 2.22: Δορυφορική απεικόνιση περιοχής του τηλεμετρικού σταθμού Μωσαϊκό.

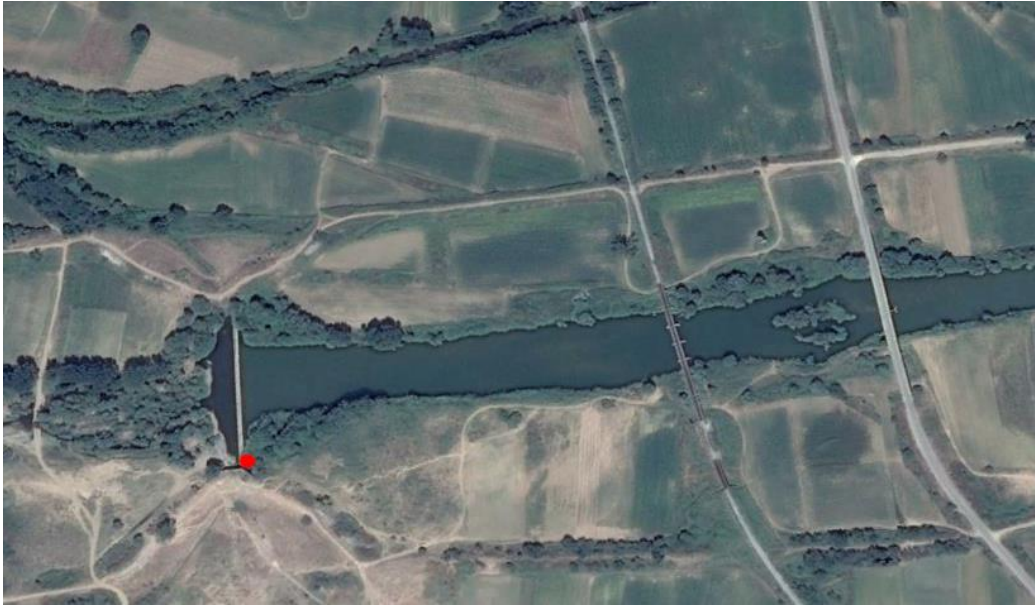
Ο τηλεμετρικός σταθμός βρίσκεται στον π. Λίσσο, 0.5 km κατάντη της γέφυρας της επαρχιακής οδού Κομοτηνής-Κρωβύλης. Η λειτουργία του πραγματοποιήθηκε από το Διαβαλκανικό Κέντρο Περιβάλλοντος. Η θέση του σταθμού θεωρείται κρίσιμη υδρολογικά για τον έλεγχο πλημμυρικών ροών στο πεδινό τμήμα, καθώς περιλαμβάνει μια ανάντη έκταση λεκάνης περίπου 1 100 km<sup>2</sup>. Υδραυλικά, επισημαίνεται ότι στην θέση του σταθμού παρατηρείται υδραυλικό έργο.

**Εικόνα 2.23:** Δορυφορική απεικόνιση περιοχής τηλεμετρικού σταθμού αναβαθμός Λίσσος.

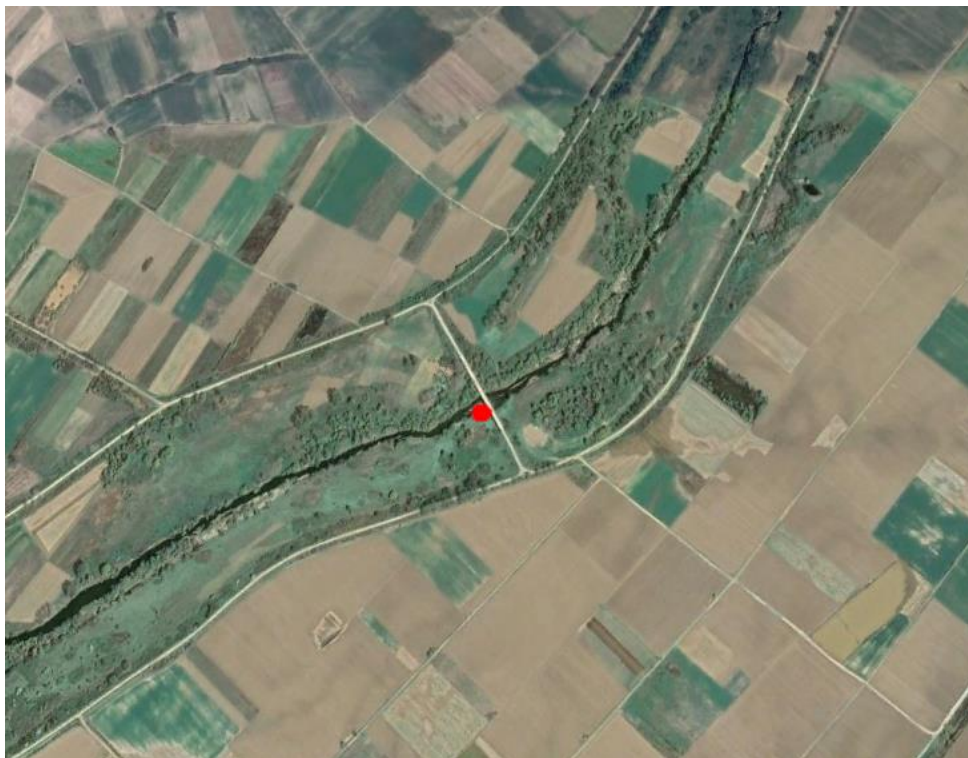
Στην γέφυρα του π. Λίσσου, περίπου 2.35 km κατάντη του οικισμού Μαυρομμάτι, υπήρξε θέση υδρομετρικού σταθμού του Διαβαλκανικού Κέντρου Περιβάλλοντος. Υδρολογικά η θέση είναι σημαντική καθώς βρίσκεται στη χαμηλή ζώνη του ποταμού Λίσσου, περίπου 5.5 km ανάντη της εκβολής του στη θάλασσα, ελέγχοντας μια λεκάνη απορροής 1 380 km<sup>2</sup>. Υδραυλικά, η θέση εμφανίζεται κατάλληλη καθώς βρίσκεται σε γέφυρα τοπικής οδού με σχετικά ικανοποιητικά κριτήρια υδραυλικής καταλληλότητας.

**Εικόνα 2.24:** Δορυφορική απεικόνιση περιοχής τηλεμετρικού σταθμού Μαυρομμάτι.

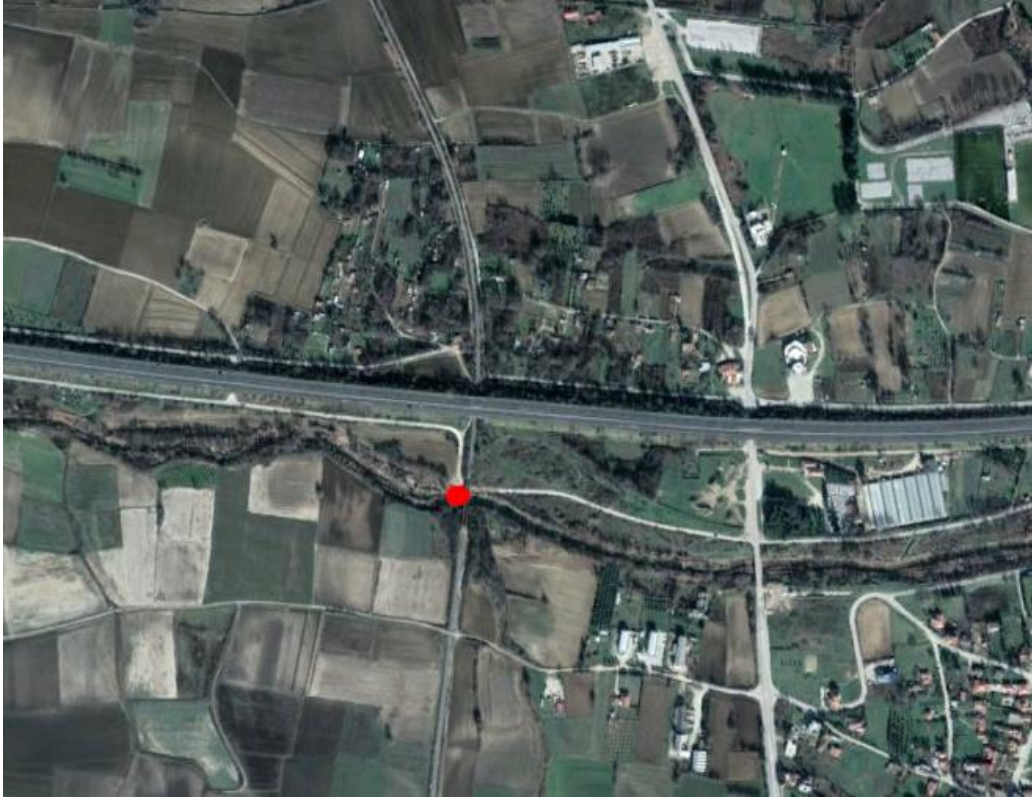
Στην μεταλλική γέφυρα του ρ. Καρυδόρρεμα, παραπλεύρως της Εγνατίας Οδού και περίπου 1 km βορειοδυτικά του οικισμού Κόσμιο, εντοπίζεται θέση τηλεμετρικού σταθμού του Διαβαλκανικού Κέντρου Περιβάλλοντος. Η θέση είναι σημαντική υδρολογικά για τον έλεγχο της ανάντη λεκάνης του ρέματος περίπου 100 km<sup>2</sup>. Μακροσκοπικά, εντοπίζεται πυκνή βλάστηση στην εν λόγω θέση.

Εικόνα 2.25: Δορυφορική απεικόνιση περιοχής τηλεμετρικού σταθμού Κόσμιο.

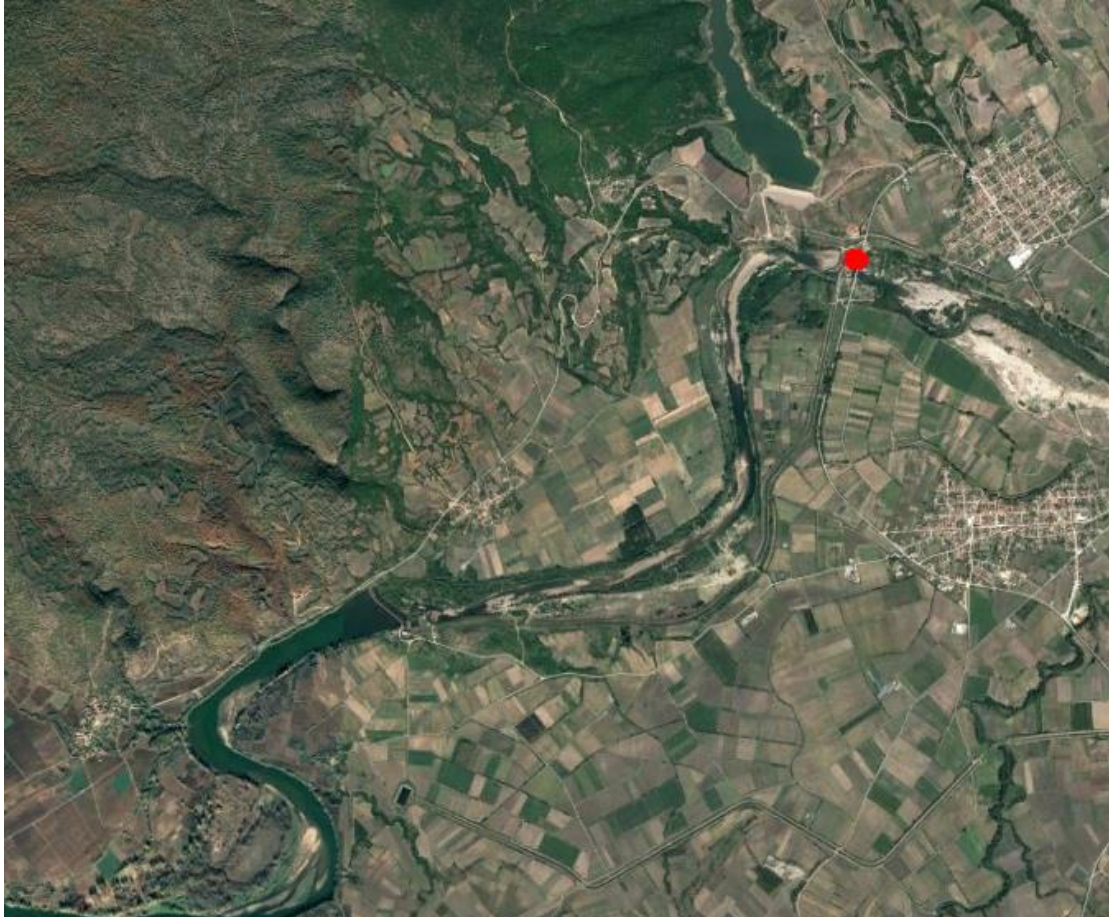
Στην γέφυρα της ΕΟ Μικρού Δερείου-Ορμενίου του π. Άρδα εντοπίζεται θέση μέτρησης της στάθμης, ανάντη του οικισμού Κόμαρα. Η θέση είναι κατάλληλη υδρολογικά για τον έλεγχο της εισροής υδάτων του ποταμού από το βουλγαρικό έδαφος. Εξετάζοντας την υδραυλική καταλληλότητα της θέσης, παρατηρείται μακροσκοπικά η ύπαρξη υδραυλικού έργου και νησίδων βλάστησης σε μια πλατιά διατομή κοίτης.

Εικόνα 2.29: Δορυφορική απεικόνιση περιοχής υδρομετρικού σταθμού Κόμαρα.

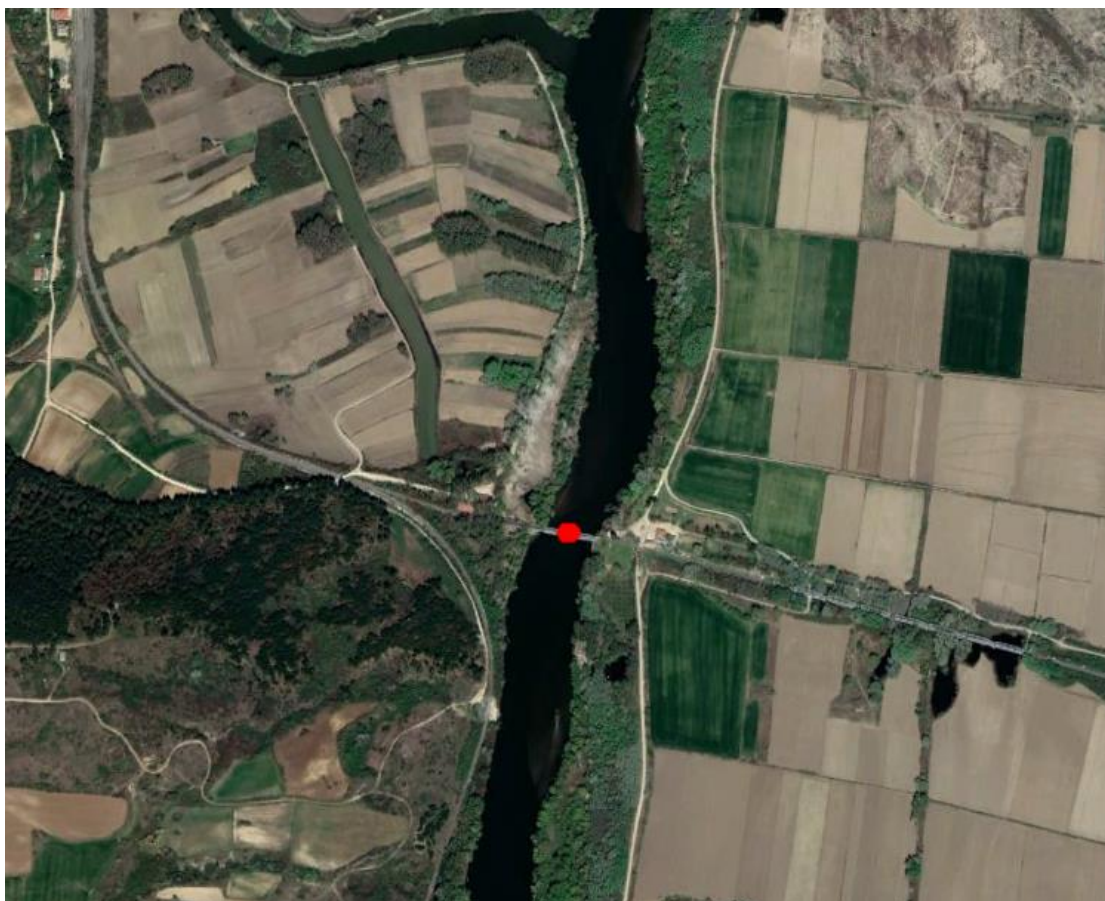
Ο σταθμημετρικός σταθμός βρίσκεται στον π. Έβρο, σε υψόμετρο 26.9 m, στην σιδηροδρομική γέφυρα Πυθίου νότια του ομώνυμου οικισμού. Η λειτουργία του αποτελεί αρμοδιότητα του ΥΠΕΝ και η έναρξή της πραγματοποιήθηκε το 1965. Αξιολογώντας την υδρολογική καταλληλότητα του σταθμού συμπεραίνεται ότι η θέση του είναι ιδιαίτερως σημαντική καθώς ο σταθμός βρίσκεται περίπου 700 m κατάντη της συμβολής του ρ. Μπερδεμένο με τον π. Έβρο, όπου στην λεκάνη του π. Έβρου προστίθεται η λεκάνη απορροής του ρ. Μπερδεμένο, έκτασης περίπου 450 km<sup>2</sup>. Σχετικά με την υδραυλική του καταλληλότητα, η ροή συγκεντρώνεται σε μια σχετικά ευθυγραμμισμένη και καθορισμένη κοίτη.

**Εικόνα 2.30:** Δορυφορική απεικόνιση περιοχής υδρομετρικού σταθμού Σιδ. Γέφυρα Πυθίου.

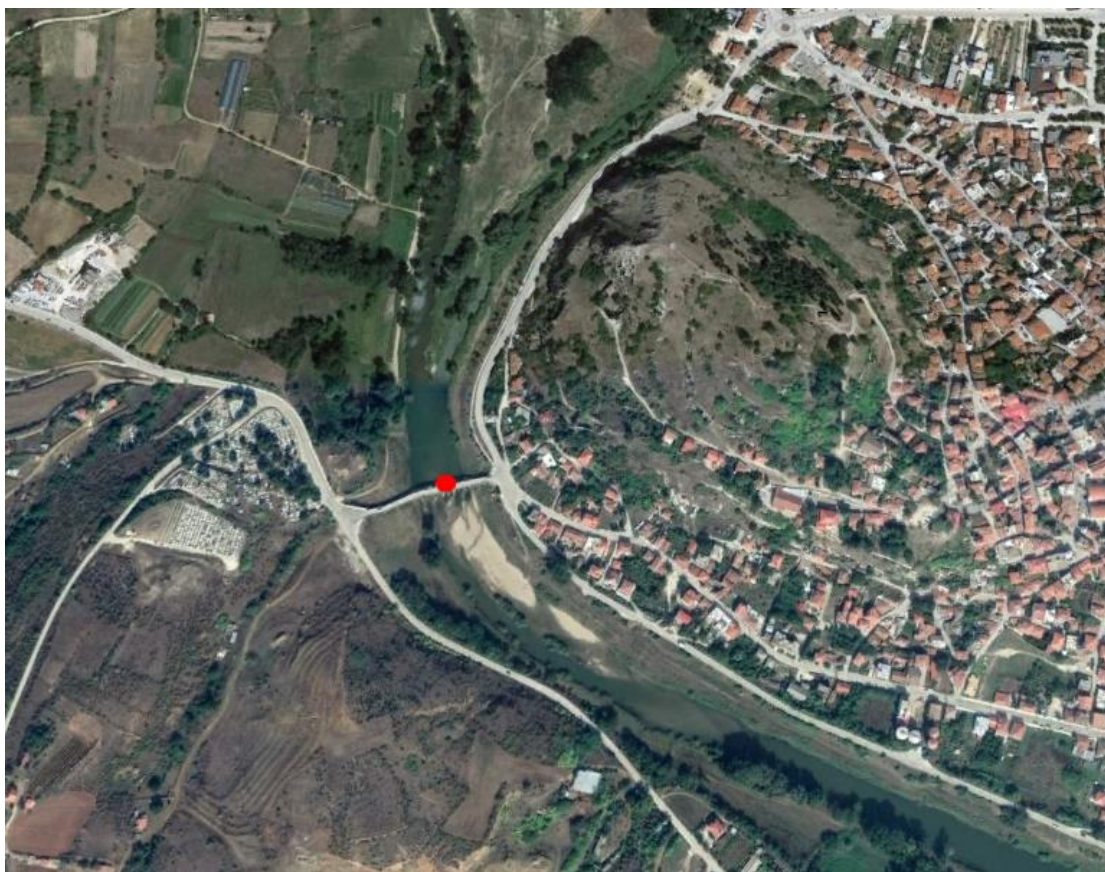
Ο σταθμημετρικός σταθμός του ΥΠΕΝ βρίσκεται στη Γέφυρα του π. Ερυθροποτάμου, επί της οδού Βυζαντίου, στη δυτική πλευρά της πόλης του Διδυμότειχου. Η έναρξη της λειτουργίας του πραγματοποιήθηκε το 1952. Στην **Εικόνα 2.31** παρουσιάζεται η θέση του σταθμού. Όπως διαπιστώνεται η θέση του βρίσκεται σε αρκετά πλατιά κοίτη με καμπύλο τμήμα ροής, γεγονός που επηρεάζει την υδραυλική του καταλληλότητα. Ωστόσο, η αναβάθμιση των υποδομών του σταθμού θα μπορούσε να συμβάλλει στην βελτίωση της υδραυλικής του καταλληλότητας. Από την σκοπιά της υδρολογικής καταλληλότητας κρίνεται ότι η θέση του είναι σημαντική, εφόσον ελέγχει υπολεκάνη απορροής έκτασης περίπου 880 km<sup>2</sup> του π. Ερυθροπόταμου, λίγο πριν την συμβολή του ποταμού στον π. Έβρο, περίπου στα 3 km κατάντη.

**Εικόνα 2.31:** Δορυφορική απεικόνιση περιοχής υδρομετρικού σταθμού Οδ. & Σιδ. Γέφυρα Ερυθροπόταμου.

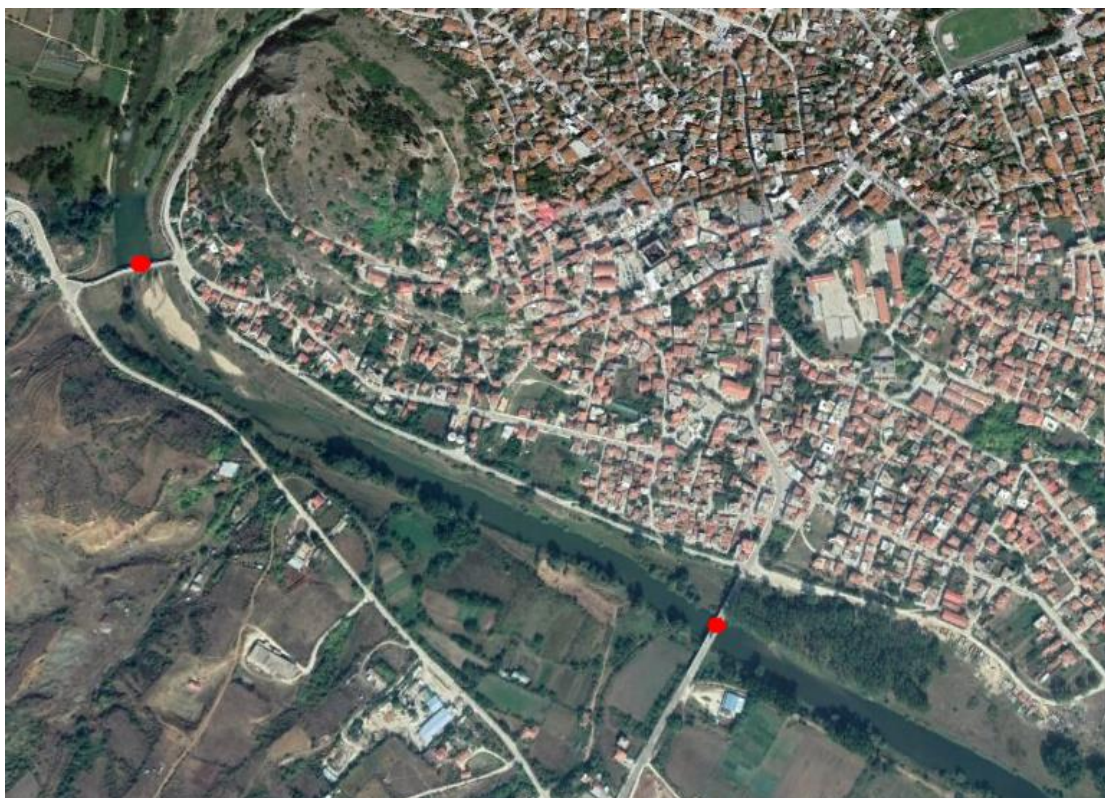
Ο σταθμός βρίσκεται 800 m κατάντη του σταθμού της οδικής και σιδηροδρομικής γέφυρας του Ερυθροπόταμου (**Εικόνα 2.32**). Πιο συγκεκριμένα, ο σταθμός είναι τοποθετημένος στην παλαιά γέφυρα του Διδυμοτείχου, επί της οδού Βασ. Γεωργίου και η εποπτεία του ανήκει στο ΙΕΒ. Τόσο υδραυλικά όσο και υδρολογικά, η θέση του σταθμού είναι κατάλληλη αφενός επειδή η κοίτη εμφανίζει ομοιομορφία και ευθυγραμμία και αφετέρου επειδή ο σταθμός φαίνεται να ελέγχει την ανάντη λεκάνη απορροής του π. Ερυθροπόταμου, έκτασης περίπου 890 km<sup>2</sup>, λίγο πριν την εισροή του στον π. Έβρο.

**Εικόνα 2.32:** Δορυφορική απεικόνιση περιοχής υδρομετρικού σταθμού Ερυθροπόταμος κατάντη.
