**Πράξη: «Ελληνικό Ολοκληρωμένο Σύστημα Παρακολούθησης, Πρόγνωσης και  
Τεχνολογίας των Θαλασσών και των Επιφανειακών Υδάτων»**

## **Υπόεργο 14: Δίκτυο Ανοιχτής Πληροφορίας Υδροσυστημάτων (Open Hydrosystem Information Network, OpenHi.net)**

### **Παραδοτέο 2.1**

Τεχνική έκθεση ανάπτυξης εθνικού συστήματος παρακολούθησης επιφανειακών υδατικών πόρων – Παράρτημα Π12

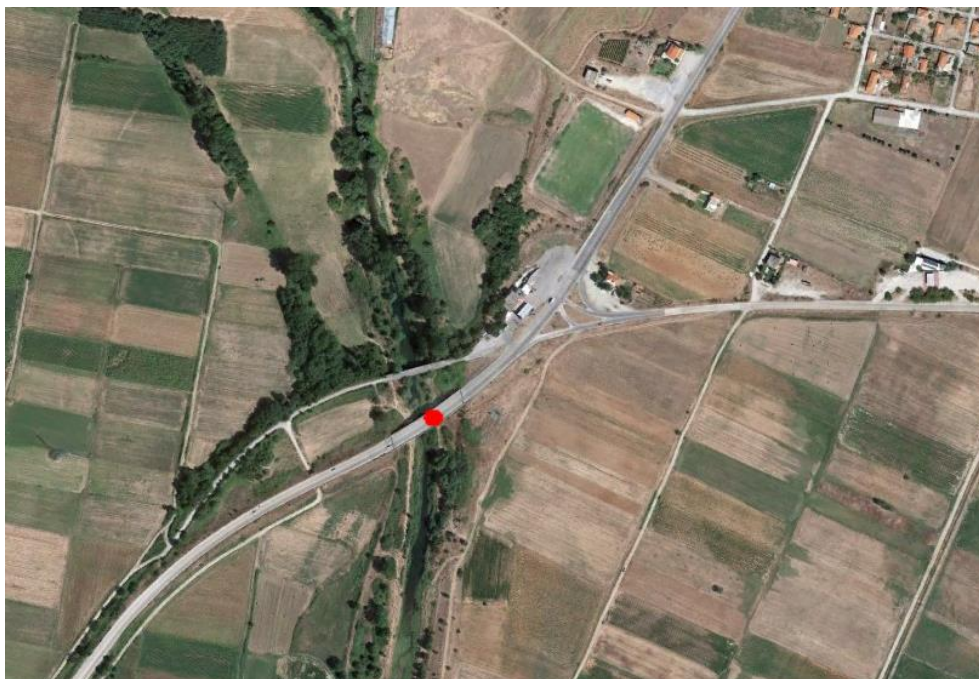
Ο σταθμημετρικός σταθμός βρίσκεται στην γέφυρα του ρ. Αρδανίου σε παράδρομο της ΕΟ Αλεξανδρούπολης Κήπων, δυτικά του οικισμού Αρδάνι. Η έναρξη της λειτουργίας του έγινε το 1952 από το ΥΠΕΝ. Αναφορικά με την υδρολογική καταλληλότητα του σταθμού, η θέση του είναι σημαντική καθώς αποτελεί τον μοναδικό υδρομετρικό σταθμό της λεκάνης του ρ. Αρδανίου, ελέγχοντας μια έκταση της ανάντη λεκάνης απορροής, περίπου 230 km<sup>2</sup>. Από υδραυλική σκοπιά η θέση του είναι κατάλληλη λόγω της ύπαρξης γέφυρας και καλού οδικού δικτύου, ωστόσο στην κοίτη του εντοπίζεται πυκνή βλάστηση.

**Εικόνα 2.36:** Δορυφορική απεικόνιση περιοχής υδρομετρικού σταθμού Χείμαρρος Αρδανίου.

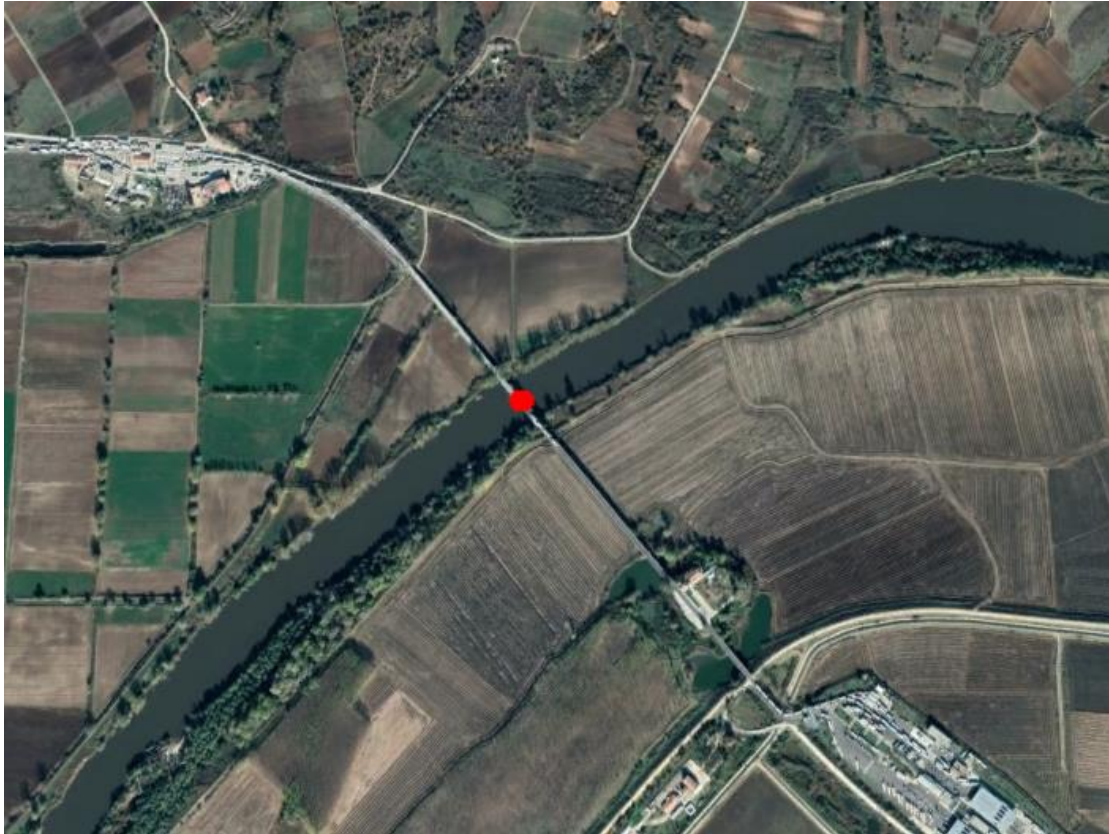
Ο σταθμημετρικός σταθμός του π. Έβρου βρίσκεται εγκατεστημένος στην οδική γέφυρα Κήπων στα σύνορα με την Τουρκία, νότια του ομώνυμου οικισμού, και λειτουργεί υπό την εποπτεία του ΥΠΕΝ από το 1966. Η μακροσκοπική επισκόπηση της θέσης του σταθμού δείχνει ότι η θέση είναι σημαντική υδρολογικά καθώς βρίσκεται κατάντη της συμβολής του ρ. Προβατώνας στο π. Έβρο, αλλά και υδραυλικά διότι υπάρχει σχετική απλότητα και ομοιομορφία της κοίτης (**Εικόνα 2.37**).

**Εικόνα 2.37:** Δορυφορική απεικόνιση περιοχής υδρομετρικού σταθμού Γέφυρα Κήπων.

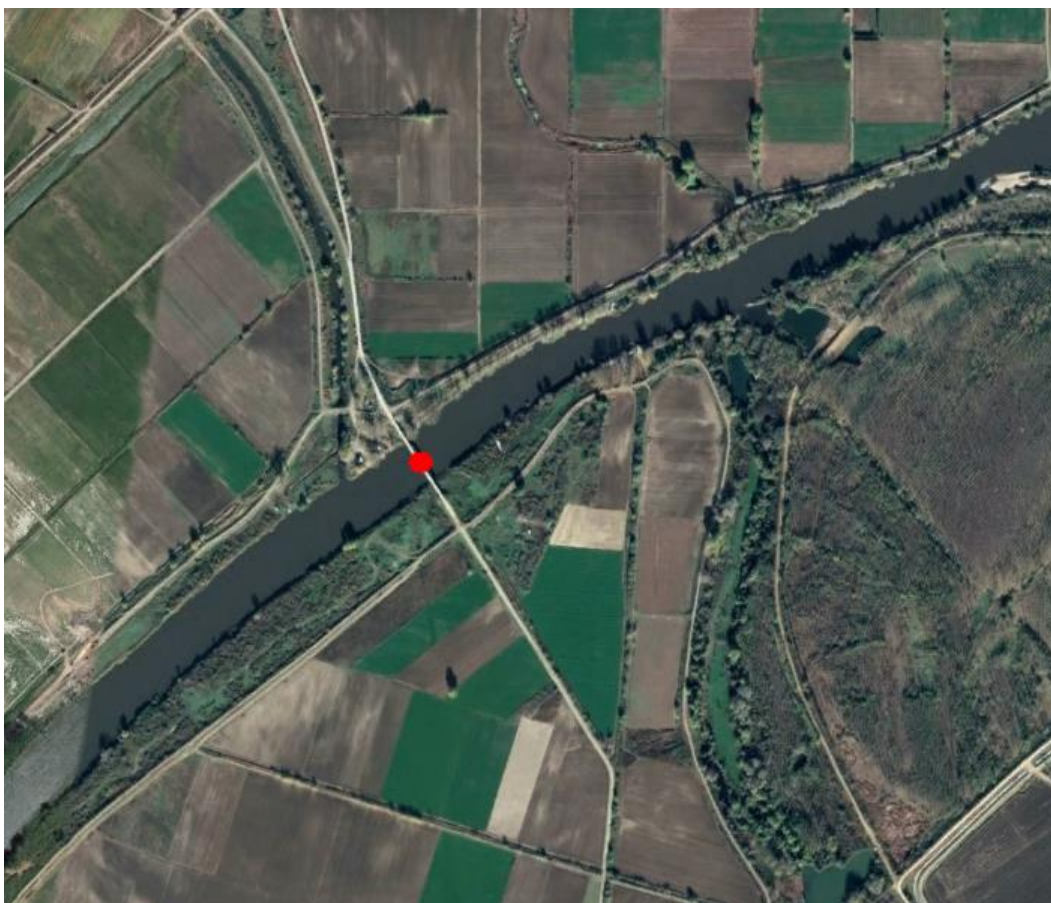
Ο σταθμός είναι εγκατεστημένος στον π. Έβρο στην Γέφυρα Πετάλου περίπου 4 km κατάντη του σταθμού της Γέφυρας των Κήπων. Η έναρξη της λειτουργίας του πραγματοποιήθηκε το 1991 υπό την εποπτεία του ΥΠΕΝ. Ο σταθμός είναι εξοπλισμένος με σταθμήμετρο και σταθμηγράφο. Στην ίδια θέση με τον σταθμό του ΥΠΕΝ, λειτουργεί και τηλεμετρικός υδρομετρικός σταθμός του Φορέα Διαχείρισης Δέλτα του Έβρου (**Εικόνα 2.38**). Η υδραυλική καταλληλότητα της θέσης κρίνεται κατάλληλη δεδομένης της ομοιομορφίας και ευθυγραμμίας της κοίτης.

**Εικόνα 2.38:** Δορυφορική απεικόνιση περιοχής του υδρομετρικού σταθμού Γέφυρα Πέταλου.

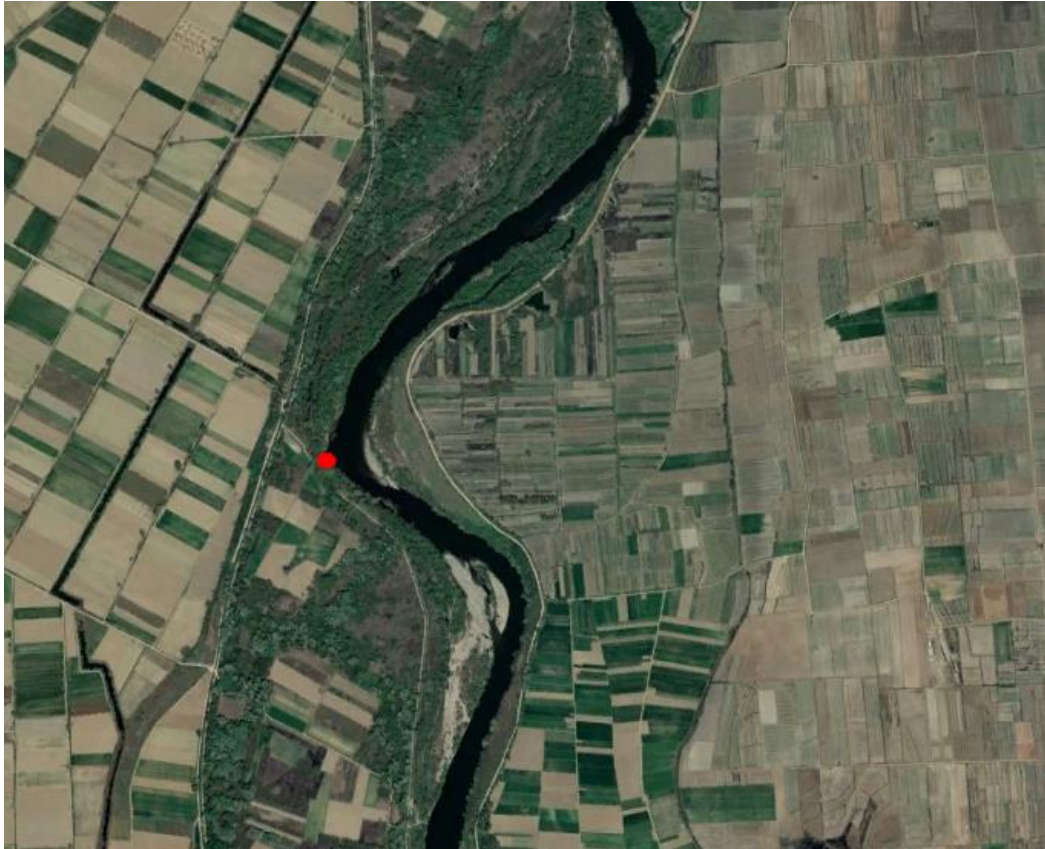
Πρόκειται για θέση μέτρησης του ΙΕΒ, ο οποίος βρίσκεται στον π. Έβρο περίπου 4 km ανατολικά της κωμόπολης της Νέας Βύσσης. Στην **Εικόνα 2.39** παρουσιάζεται η θέση του σταθμού η οποία κρίνεται ακατάλληλη υδραυλικά λόγω σχηματισμού μαιανδρικής κοίτης στο τμήμα εκείνο του ποταμού. Εξετάζοντας μακροσκοπικά την θέση του σταθμού από υδρολογική σκοπιά, φαίνεται ότι η θέση του είναι κρίσιμη καθώς βρίσκεται 5 km κατάντη της εισροής του π. Έβρου σε ελληνικό έδαφος.

**Εικόνα 2.39:** Δορυφορική απεικόνιση περιοχής υδρομετρικού σταθμού Έβρος μέσος ρους.

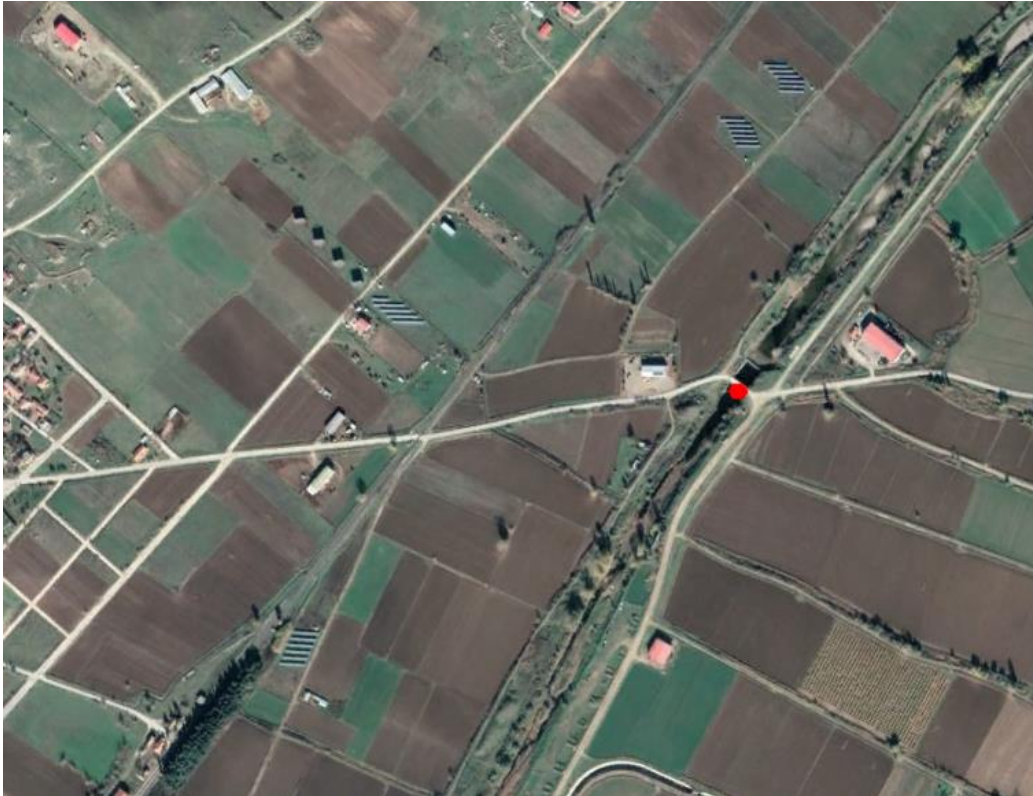
Πρόκειται για θέση μέτρησης του ΙΕΒ στο ρ. Αδρανίου περίπου 3 km ανάντη της συμβολής του ρέματος με τον δυτικό βραχίονα του π. Έβρου, ανατολικά της κωμόπολης Φέρες. Από υδρολογική σκοπιά, η θέση του είναι σημαντική καθώς ελέγχει συνολική ανάντη λεκάνη περίπου 245 km<sup>2</sup>. Από υδραυλική σκοπιά, η κοίτη χαρακτηρίζεται από ομοιομορφία και ευθυγραμμία. Επιπλέον, σε μακροσκοπική εξέταση της θέσης του σταθμού εντοπίστηκε η ύπαρξη υδραυλικού έργου.

**Εικόνα 2.40:** Δορυφορική απεικόνιση περιοχής υδρομετρικού σταθμού Φέρες.

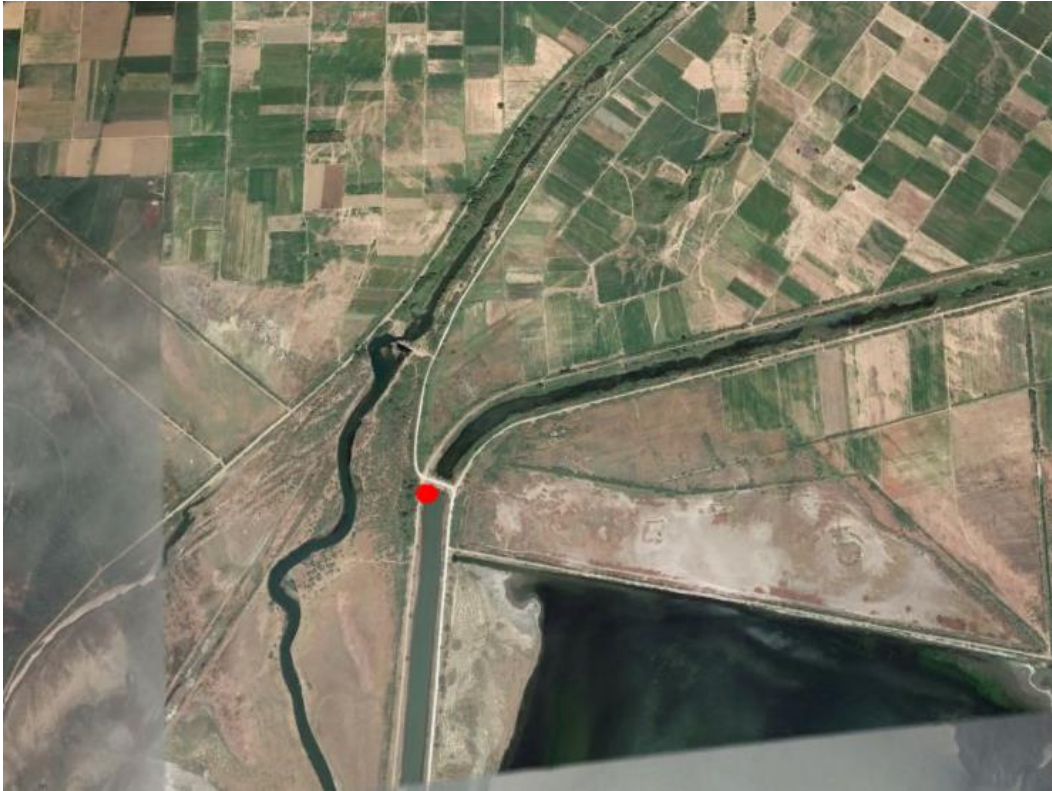
Ο τηλεμετρικός σταθμός βρίσκεται στην εκβολή του ρέματος Λουτρού στην λιμνοθάλασσα Παλούκια και η εποπτεία του ανήκει στον Φορέα Διαχείρισης Δέλτα του Έβρου. Αναφορικά με την υδρολογική καταλληλότητα του σταθμού επισημαίνεται ότι η θέση του είναι κρίσιμη, καθώς ελέγχει την λεκάνη απορροής του ρ. Λουτρού, έκτασης περίπου 200 km<sup>2</sup>, κατάντη της τεχνητής λίμνης Αισύμης, η οποία αποτελεί την κύρια πηγή υδροδότησης του Δήμου Αλεξανδρούπολης και των όμορων κοινοτήτων. Ως προς την υδραυλική καταλληλότητα, η θέση του σταθμού κρίνεται ικανοποιητική λόγω της ύπαρξης αραιής βλάστησης στην κοίτη (**Εικόνα 2.42**).

**Εικόνα 2.42:** Δορυφορική απεικόνιση περιοχής τηλεμετρικού σταθμού λιμνοθάλασσας Παλούκια.
