**Πράξη: «Ελληνικό Ολοκληρωμένο Σύστημα Παρακολούθησης, Πρόγνωσης και
Τεχνολογίας των Θαλασσών και των Επιφανειακών Υδάτων»**

Υπόεργο 14: Δίκτυο Ανοιχτής Πληροφορίας Υδροσυστημάτων (Open Hydrosystem Information Network, OpenHi.net)

Καταγραφή και αξιολόγηση υφιστάμενων μετρητικών και πληροφοριακών υποδομών για τους επιφανειακούς υδατικούς πόρους

Τεχνική έκθεση ανάπτυξης εθνικού συστήματος παρακολούθησης επιφανειακών υδατικών πόρων – **Παράρτημα Π14**

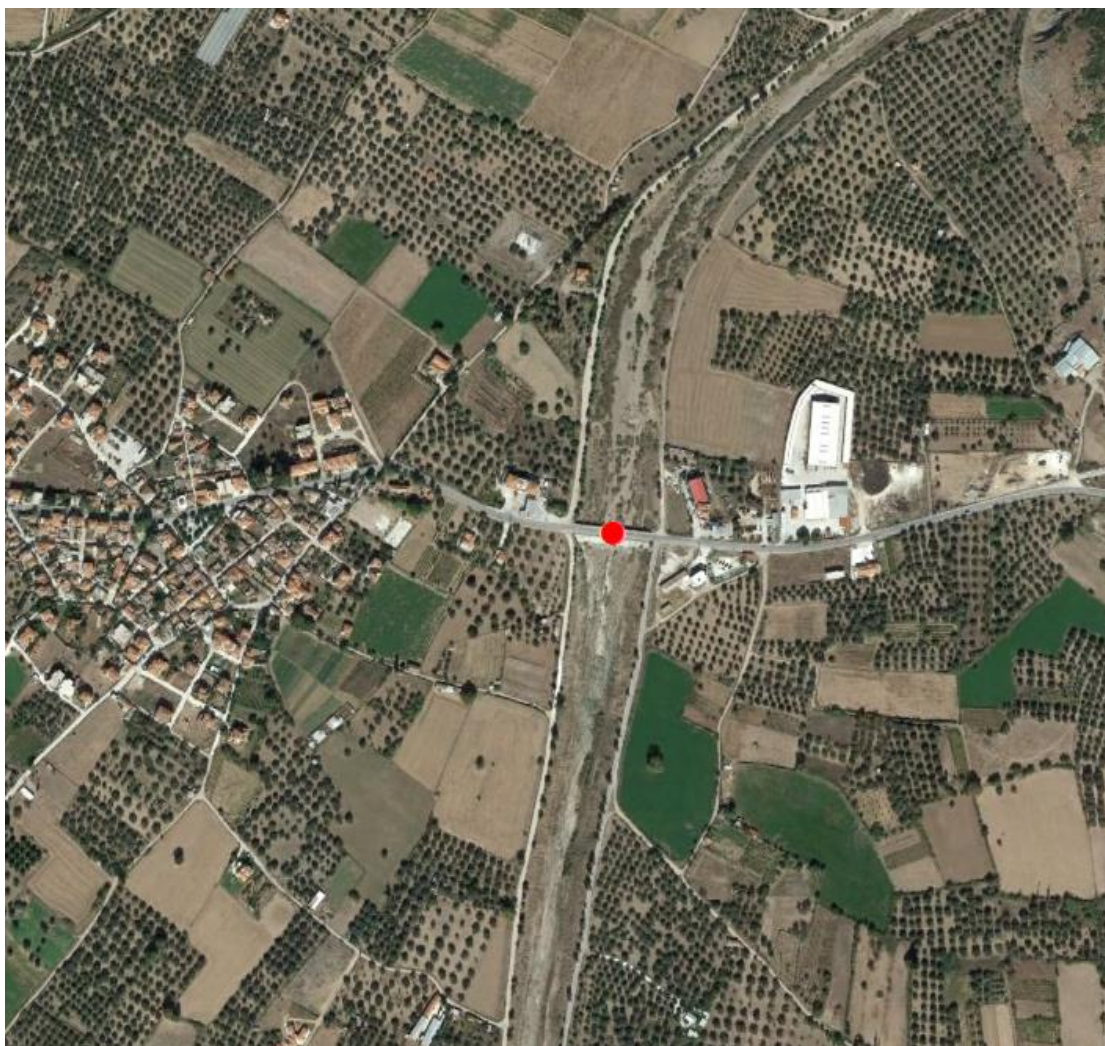
Εικόνα 2.3: Δορυφορική απεικόνιση περιοχής υδρομετρικού σταθμού χείμαρρος Τσικινιά

Ανατολικά του οικισμού Καλλονή της Λέσβου και πιο συγκεκριμένα στην γέφυρα του χείμαρρου Τσικνιά της Ε.Ο. Μυτιλήνης-Καλλονής, πραγματοποιήθηκαν μετρήσεις στάθμης από το ΥΠΑΑΤ, με έναρξη λειτουργίας το 1989. Η θέση του σταθμού εμφανίζει ικανοποιητικά κριτήρια υδραυλικής καταλληλότητας αλλά και υδρολογικής, καθώς βρίσκεται περίπου 3.5 km ανάντη της εκβολής του χείμαρρου στην θάλασσα, ελέγχοντας μια έκταση λεκάνης απορροής περίπου 86 km².

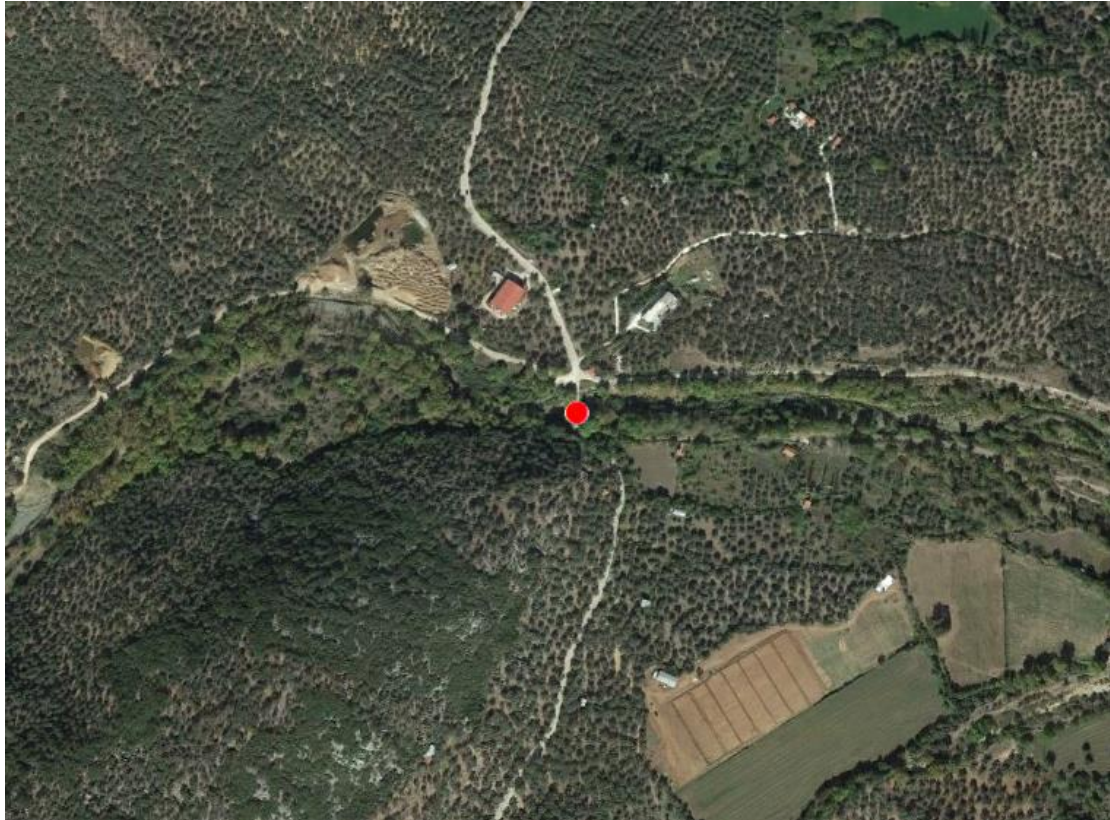
Εικόνα 2.4: Δορυφορική απεικόνιση περιοχής υδρομετρικού σταθμού γέφυρα Ευεργετούλα

Ο σταθμημετρικός σταθμός βρίσκεται σε γέφυρα στον π. Ευεργετούλα, 6 km ανάντη της εκβολής του στην θάλασσα και 1.5 km νότια του οικισμού Λάμπου Μύλοι της Λέσβου. Η εποπτεία του σταθμού ανήκει στο ΥΠΑΑΤ και η έναρξη λειτουργίας του έγινε το 1981. Από πλευράς υδραυλικής καταλληλότητας, παρατηρείται ως βασικό μειονέκτημα η ύπαρξη πυκνής βλάστησης στην κοίτη. Από υδρολογική σκοπιά, στην θέση αυτή ελέγχεται η ανάντη λεκάνη απορροής του ποταμού, έκτασης περίπου 40 km².

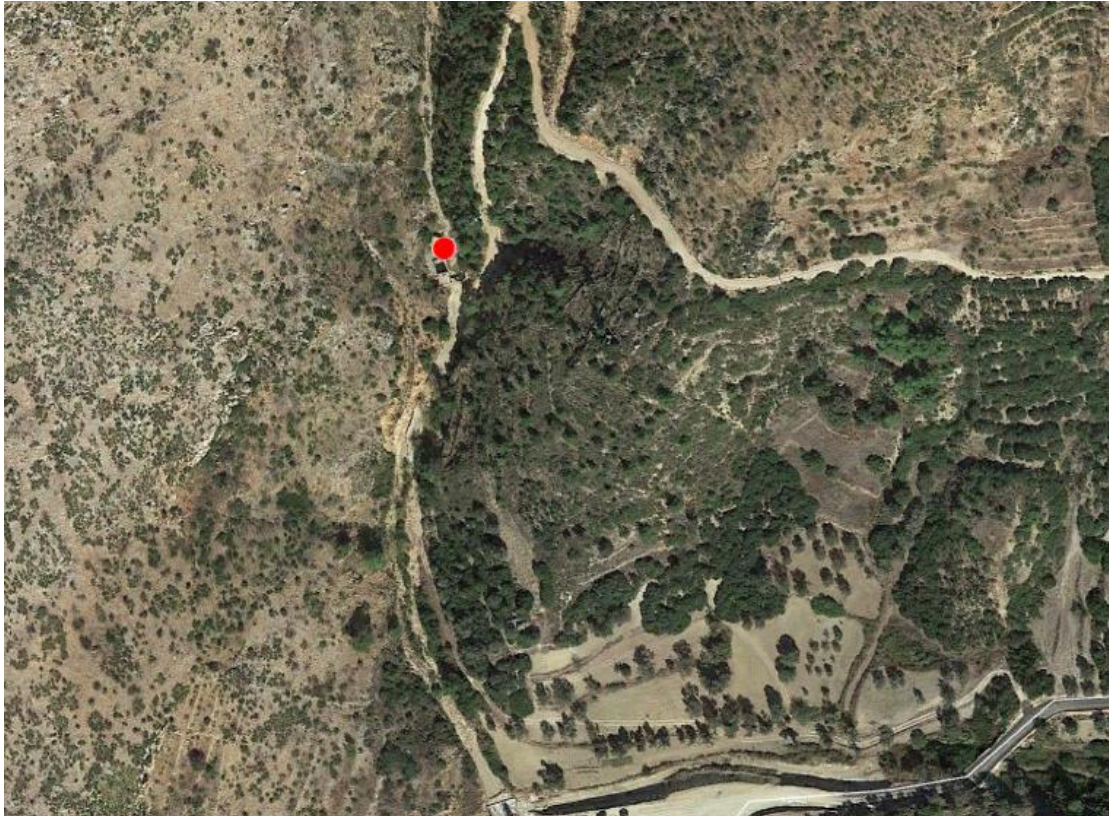
Εικόνα 2.7: Δορυφορική απεικόνιση περιοχής υδρομετρικού σταθμού του χείμαρρου Κατράρη ανάντη

Η θέση του σταθμού εντοπίζεται στον χείμαρρο Κατράρη ανάντη της τεχνητής λίμνης της Καλαμωτής στη Χίο. Η έναρξη της λειτουργίας του σταθμού έγινε το 1982 υπό την εποπτεία του ΥΠΑΑΤ. Αξιολογώντας της θέση του σταθμού από υδρολογική σκοπιά, συμπεραίνεται ότι είναι κατάλληλη για τον έλεγχο των εισροών στο φράγμα. Ωστόσο, ως προς την υδραυλική καταλληλότητα επισημαίνεται το βασικό μειονέκτημα της δύσκολης πρόσβασης στον σταθμό.

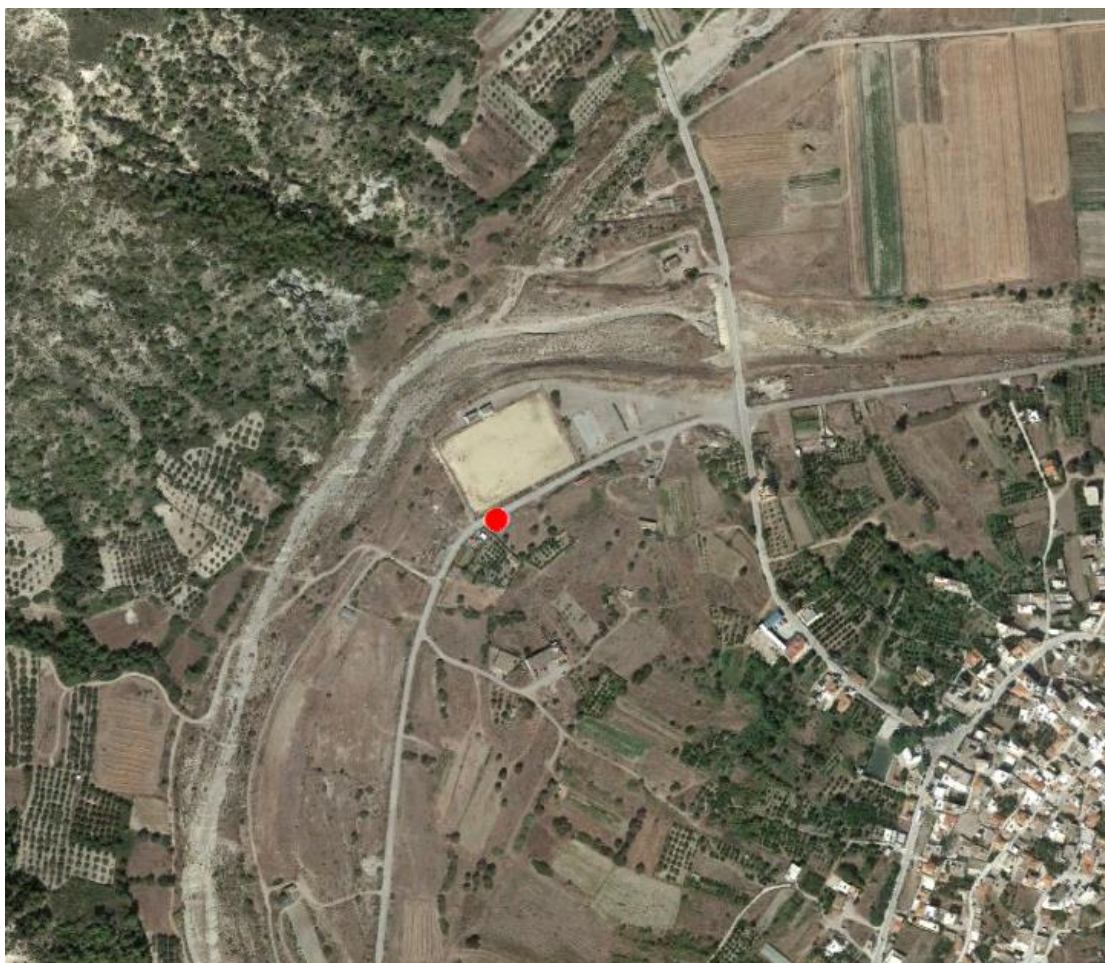
Εικόνα 2.9: Δορυφορική απεικόνιση περιοχής υδρομετρικού σταθμού Απολακκιάς

Ο σταθμός βρίσκεται σε υψόμετρο 67 m και λειτούργησε το χρονικό διάστημα 1966-1988 υπό την εποπτεία του ΥΠΑΑΤ, στον π. Σιανίτη, ο οποίος ρέει ανατολικά του οικισμού της Απολακκιάς της Ρόδου. Βασικό υδραυλικό μειονέκτημα της θέσης του σταθμού αποτελεί η πλατιά μαιανδρική κοίτη μη καθορισμένης γεωμετρίας, η οποία ευνοεί τη διάσπαρτη ροή. Από υδρολογική σκοπιά, παρατηρείται ότι η θέση είναι σημαντική για τον έλεγχο πλημμυρικών ροών κατάντη του φράγματος της Απολακκιάς, περιλαμβάνοντας άμεση λεκάνη απορροής περίπου 30 km². Η ετήσια απολήψιμη ποσότητά του φτάνει τα 3.6 hm³ προς εξυπηρέτηση χρήσεων άρδευσης και κτηνοτροφίας, αλλά και ύδρευσης μελλοντικά.

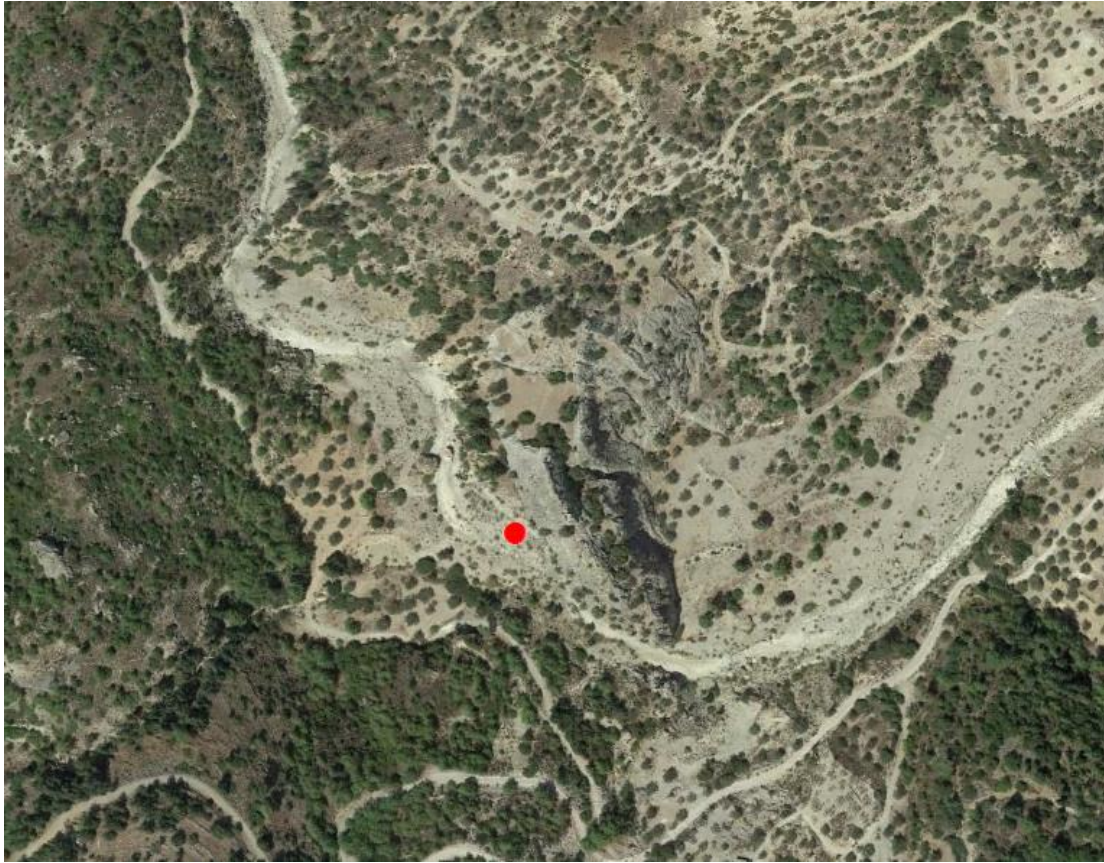
Εικόνα 2.10: Δορυφορική απεικόνιση περιοχής υδρομετρικού σταθμού του ΥΠΑΑΤ στον π. Γαδουρά

Σε θέση 5 km ανάντη της εκβολής του π. Γαδουρά της Ρόδου, λειτούργησε σταθμημετρικός σταθμός του ΥΠΑΑΤ για διάστημα 3 χρόνων μεταξύ 1965-1968. Η ίδια θέση χρησιμοποιήθηκε για μετρήσεις από το ΥΠΑΑΤ και το 1985. Η υδραυλική καταλληλότητα του σταθμού στην θέση του σταθμού φαίνεται ανεπαρκής λόγω πλατιάς και μαιανδρικής κοίτης. Υδρολογικά, η θέση του σταθμού είναι αντιπροσωπευτική για τον έλεγχο ανάντη αθροιστικής λεκάνης απορροής 170 km², πριν την κατασκευή του φράγματος στην κοίτη του ποταμού.

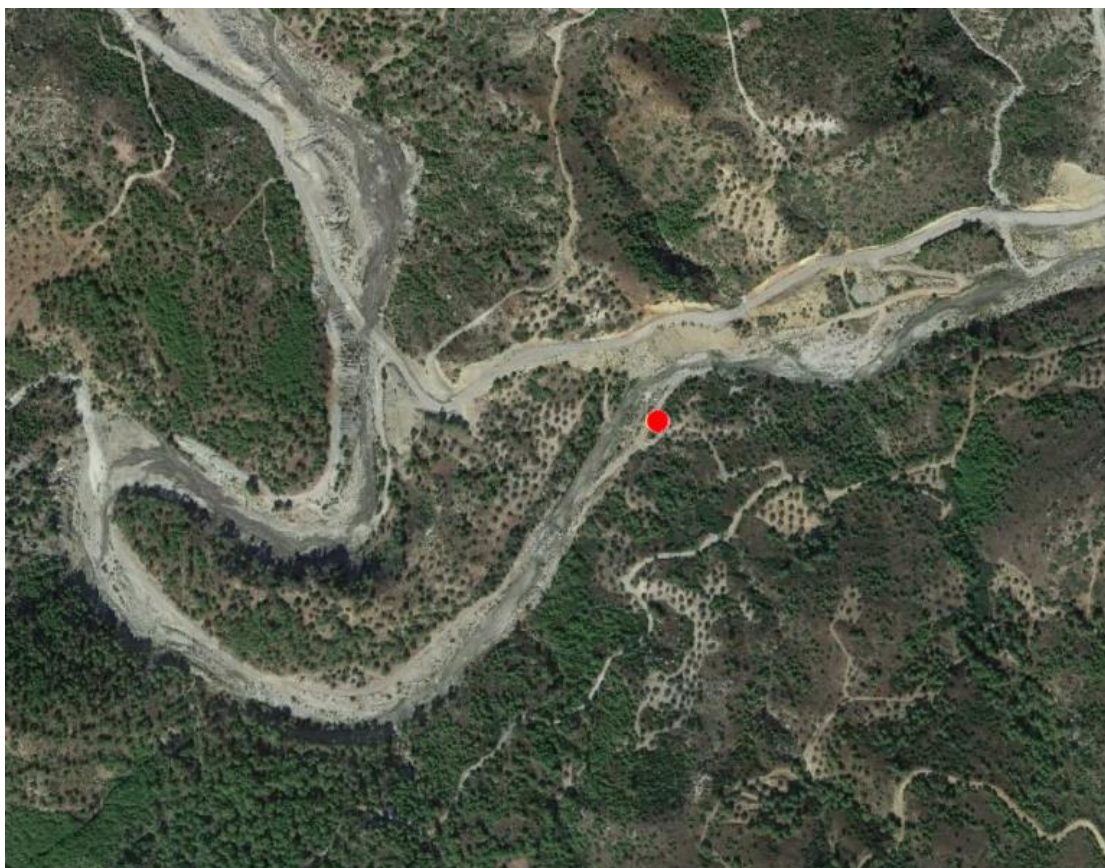
Εικόνα 2.11: Δορυφορική απεικόνιση περιοχής τηλεμετρικού σταθμού του ΕΛΚΕΘΕ στη Ρόδο

Σε θέση 3 km κατάντη του φράγματος Γαδουρά στη νήσο της Ρόδου, λειτούργησε τηλεμετρικός σταθμός του ΕΛΚΕΘΕ. Το φράγμα τέθηκε σε κανονική λειτουργία το Νοέμβριο του 2015 με καθορισμένη χρήση ταμιευτήρα την ύδρευση και με ετήσια απολήψιμη ποσότητα 8.6 hm^3 . Η θέση του σταθμού χαρακτηρίζεται από μαιανδρική κοίτη μη σταθερής γεωμετρίας, γεγονός που την καθιστά ανεπαρκή από άποψη υδραυλικής καταλληλότητας. Υδρολογικά, ωστόσο είναι σημαντική για τον έλεγχο των εκροών του φράγματος, λαμβάνοντας επιπρόσθετα υπόψη ότι στο κατάντη τμήμα του ποτάμου η μέση ετήσια απορροή του φτάνει τα 39.5 hm^3 .
