**Πράξη: «Ελληνικό Ολοκληρωμένο Σύστημα Παρακολούθησης, Πρόγνωσης και
Τεχνολογίας των Θαλασσών και των Επιφανειακών Υδάτων»**

Υποέργο 14: Δίκτυο Ανοιχτής Πληροφορίας Υδροσυστημάτων (Open Hydrosystem Information Network, OpenHi.net)

Παραδοτέο 2.1

Τεχνική έκθεση ανάπτυξης εθνικού συστήματος παρακολούθησης επιφανειακών υδατικών πόρων – **Παράρτημα Π1**

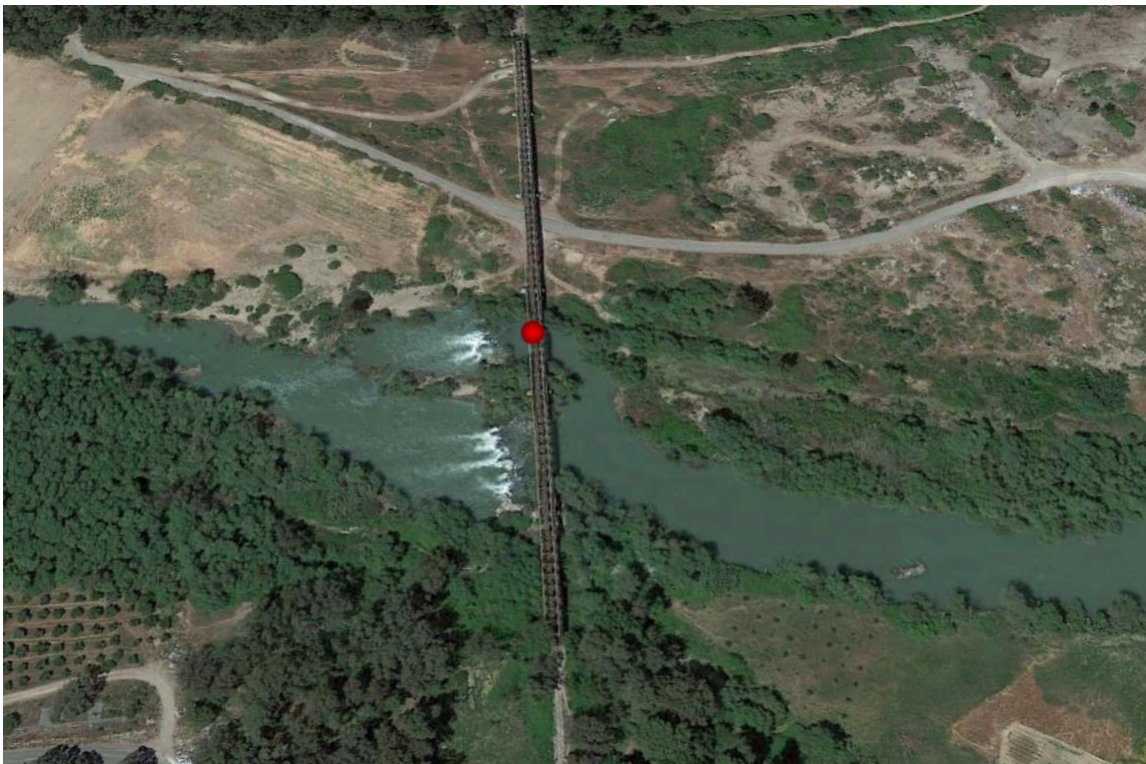
Ο υδρομετρικός σταθμός της γέφυρας Αλφειούσας λειτούργησε από το 1960 έως το 1967, υπό την εποπτεία της ΔΕΗ. Ο σταθμός ήταν εγκαταστημένος περίπου 6.2 km ανάντη των εκβολών του Αλφειού και περίπου 6.3 km κατάντη του φράγματος του Αλφειού. Ο σταθμός βρίσκεται στη παλιά σιδηροδρομική γέφυρα του Αλφειού. Μακροσκοπικά, φαίνεται ότι στην περιοχή είχε δημιουργηθεί υδραυλικό έργο αναβαθμού το οποίο ενισχύει την υδραυλική καταλληλότητα της θέσης μέτρησης. Όμως φαίνεται ότι στη θέση του αναβαθμού έχει επικρατήσει πυκνή βλάστηση, υπάρχει έντονη παρουσία προσχώσεων και έχει δημιουργηθεί νησίδα, που τελικά αναμένεται να εισάγει αβεβαιότητα στην εκτίμηση της παροχής στη θέση αυτή. Υδρολογικά η θέση είναι όμως ιδιαίτερα σημαντική αφού ελέγχει το σύνολο της απορροής του Αλφειού. Από άποψη υδραυλικής καταλληλότητας φαίνεται ότι στα κατάντη υπάρχουν και άλλες γέφυρες στην περιοχή που θα μπορούσαν να υποστηρίξουν σύγχρονο τηλεμετρικό σταθμό.

Εικόνα 2.1: Δορυφορική απεικόνιση περιοχής υδρομετρικού σταθμού Γέφυρας Αλφειούσας

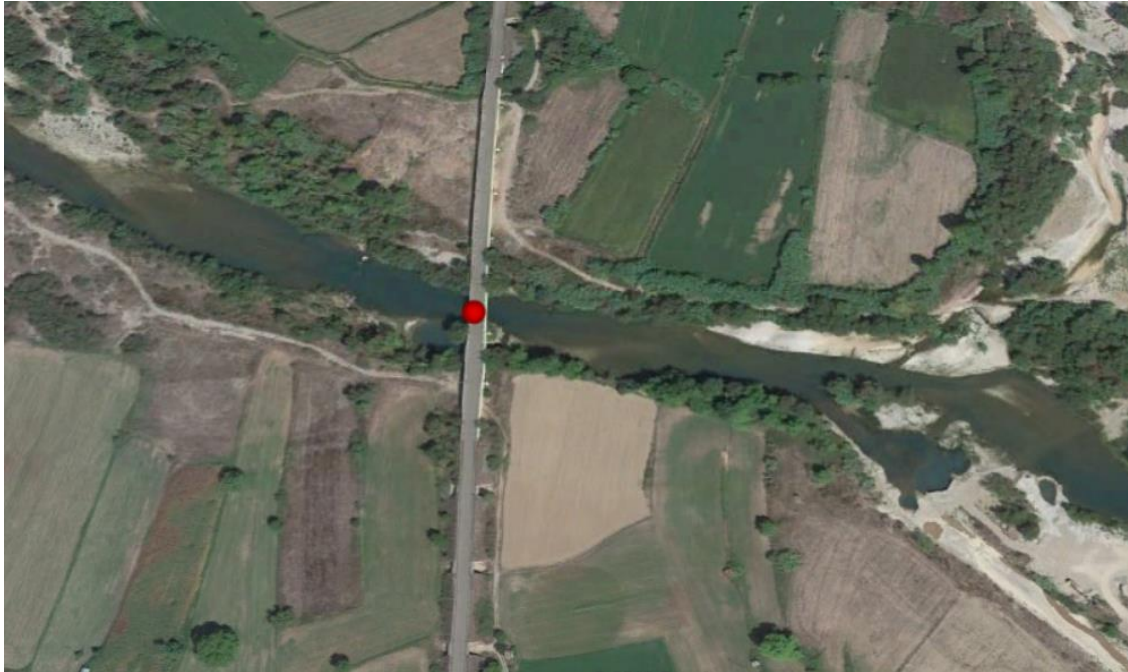
Ο υδρομετρικός σταθμός του Αλφειού στη συμβολή με τον Ερύμανθο βρίσκεται περίπου 300 μέτρα κατάντη της συμβολής του ποταμού με τον ποταμό Ερύμανθο και είναι τοποθετημένος στη γέφυρα πλησίον της επαρχιακής οδού Ανδρίτσαινας-Κρέστενας, περίπου 1.5 km από τον οικισμό Λεκάνη. Ο σταθμός λειτούργησε κατά το έτος 1960.

Εικόνα 2.2: Δορυφορική απεικόνιση περιοχής υδρομετρικού σταθμού συμβολής Αλφειού με Ερύμανθο

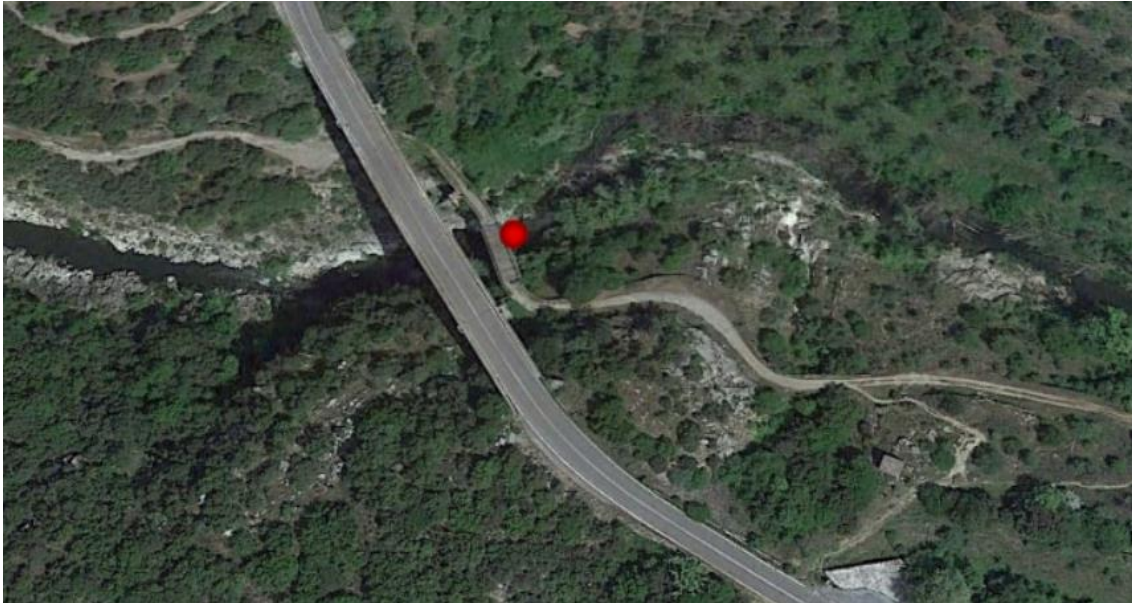
Ο υδρομετρικός σταθμός Καρύταινας λειτουργεί από το 1960, υπό την εποπτεία της ΔΕΗ. Ο σταθμός βρίσκεται τοποθετημένος πλησίον της παλιάς γέφυρας Καρύταινας και κάτω από τη νέα γέφυρα που βρίσκεται επί της Εθνικής οδού Μεγαλόπολης-Ανδρίτσαινας (Ε76).

Στη θέση του σταθμού η κοίτη του Αλφειού είναι ικανοποιητικά στενή σε σχέση με κατάντη θέσεις που αξιολογήθηκαν προηγουμένως, υπάρχει όμως ακανόνιστη γεωγραφία, με βραχώδεις όχθες και παρουσία φερτών και προσχώσεων ανάντη. Από πληροφορίες της βάσης του Υδροσκοπίου έχουν αναφερθεί πολυπλοκότητες εκτίμησης της στάθμης κατά το παρελθόν λόγω α) της χειμαρρώδους φύσης της ροής (πολύ μεγάλες ποσότητες ροής κατά τους χειμερινούς μήνες και χαμηλές στάθμες κατά τους θερινούς) β) της μεταφοράς φερτών με αποτέλεσμα το μπάζωμα της κοίτης και γ) της εισροής πολλών πηγών στο κύριο ρέμα κατά τους χειμερινούς μέχρι και τους θερινούς μήνες, καθώς και της εισροής του υδρόμυλου, δ) της παρουσίας αρδευτικού φράγματος στα ανάντη και ε) απολήψεων νερού για επιχειρησιακές/αρδευτικές ανάγκες. Ως αποτέλεσμα η εκτίμηση της παροχής παρουσιάζει μεγάλες αβεβαιότητες που οδήγησαν κατά το παρελθόν σε εγκατάσταση επιπλέον δύο σταθμήμετρων ανάντη της αρχικής θέσης: α) το «ανάντη» σταθμήμετρο που εγκαταστάθηκε το 1962 ώστε να μη συμπεριλαμβάνει την εισροή του υδρόμυλου και να επιτρέπει τη μέτρηση της ροής κατά τους χειμερινούς μήνες, την οποία η κατάντη γεωμορφολογία σε συνδυασμό με τις πλημμυρικές ροές καθιστούν δύσκολη και β) το «μέσο» σταθμήμετρο που εγκαταστάθηκε το 1961, στη διατομή του οποίου δημιουργήθηκε

το 1975 το αρδευτικό φράγμα. Ωστόσο, τόσο η κρισιμότητα της θέσης όσο και η ιστορική σημασία του σταθμού είναι τέτοια που επιβάλλουν να διερευνηθεί η δυνατότητα εξοπλισμού του με σύγχρονα όργανα και η πιθανή διευθέτηση της κοίτης. Σημειώνεται ότι περίπου 1 km ανατολικά του σταθμού λειτουργεί επίσης υδρομετρικός σταθμός υπό την εποπτεία του ΙΕΒ με την ονομασία Μαυριά.

Εικόνα 2.3: Δορυφορική απεικόνιση περιοχής υδρομετρικού σταθμού Καρύταινας

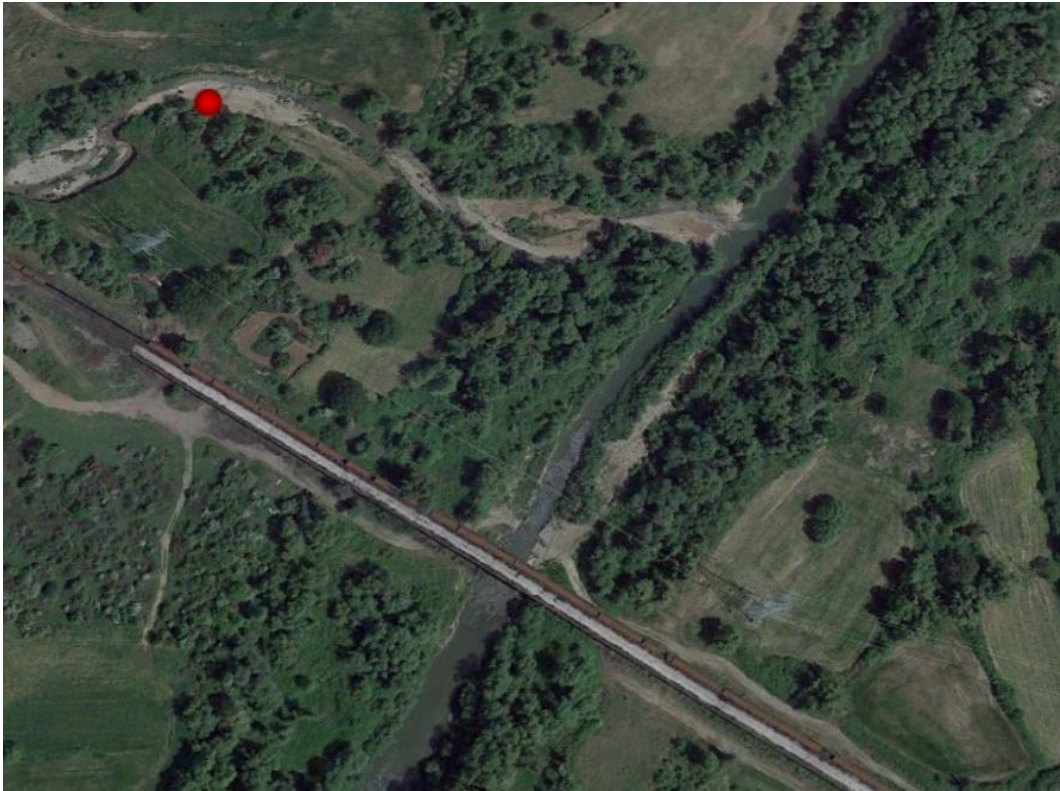
Ο υδρομετρικός σταθμός του Χειμάρρου Καστρίτη λειτούργησε από το 1962 έως το 1969, υπό την εποπτεία της ΔΕΗ. Ο σταθμός βρισκόταν τοποθετημένος νοτιοδυτικά του οικισμού Θόκνια, πλησίον εγκατάστασης της ΔΕΗ. Η θέση του σταθμού πάνω στο χείμαρρο του Αλφειού δεν είναι κρίσιμη, παρόλα αυτά υπάρχει στην περιοχή υδραυλικά πιο ενδιαφέρουσα θέση επί του Αλφειού.

Εικόνα 2.5: Δορυφορική απεικόνιση περιοχής υδρομετρικού σταθμού Χειμάρρου Καστρίτη

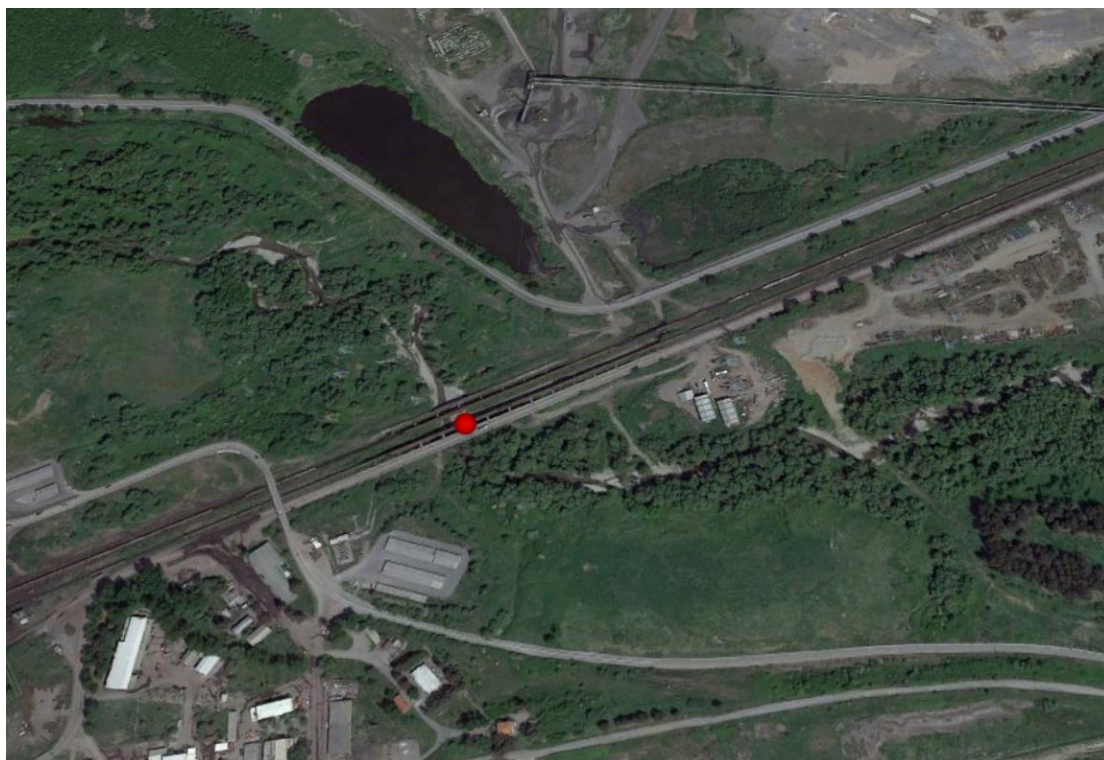
Ο υδρομετρικός σταθμός του Χείμαρρου Λιγατάρη λειτούργησε από το 1962 έως το 1969, υπό την εποπτεία της ΔΕΗ. Ο σταθμός βρισκόταν τοποθετημένος σε οδική γέφυρα βόρεια του οικισμού Μαραθούσα, πλησίον της επαρχιακής οδού Νέδας-Μεγαλόπολης. Η θέση του σταθμού πάνω στο χείμαρρο του Αλφειού δεν είναι υδρολογικά κρίσιμη ενώ από υδραυλική άποψη φαίνεται ότι η διατομή του ποταμού είναι μεταβαλλόμενη.

Εικόνα 2.6: Δορυφορική απεικόνιση περιοχής υδρομετρικού σταθμού Χειμάρρου Λιγατάρη

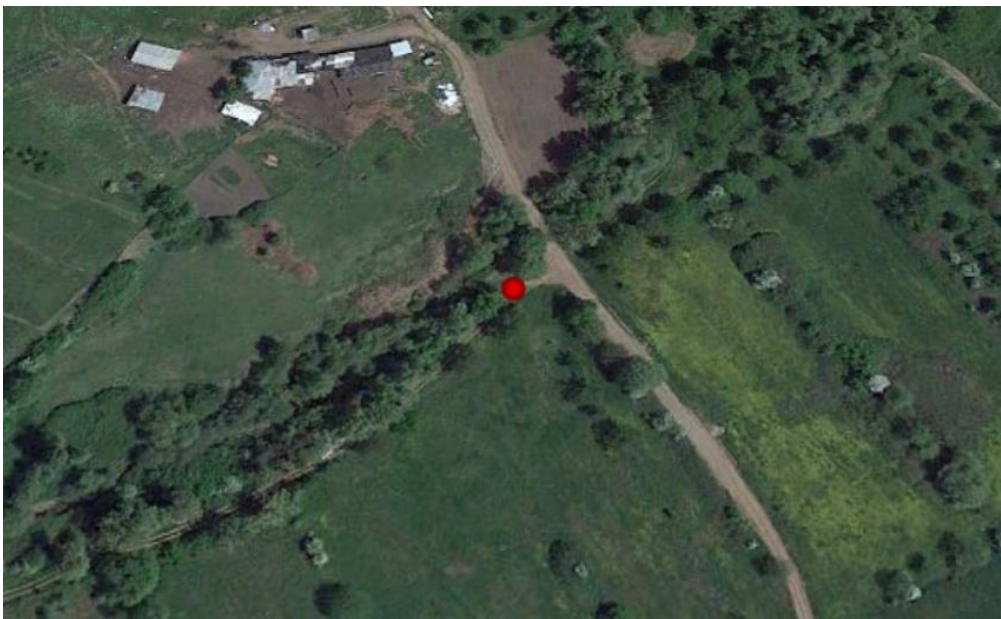
Ο υδρομετρικός σταθμός του Χειμάρρου Κεφαλόβρυσου-Αγ.Αθανασίου λειτούργησε από το 1962 έως το 1976, υπό την εποπτεία της ΔΕΗ. Ο σταθμός βρισκόταν τοποθετημένος περίπου 290 m βορειοδυτικά του οικισμού Απιδίτσα, πλησίον της επαρχιακής οδού Σίρτζη-Μεγαλόπολης. Σημειώνεται ότι κατά τους καλοκαιρινούς μήνες είχε παρατηρηθεί άνοδος και κάθοδος της στάθμης λόγω άρδευσης των αγρών. Η θέση του σταθμού πάνω στο χείμαρρο του Αλφειού δεν είναι υδρολογικά κρίσιμη.

Εικόνα 2.8: Δορυφορική απεικόνιση περιοχής υδρομετρικού σταθμού Χειμάρρου Κεφαλόβρυσου-Αγ. Αθανασίου

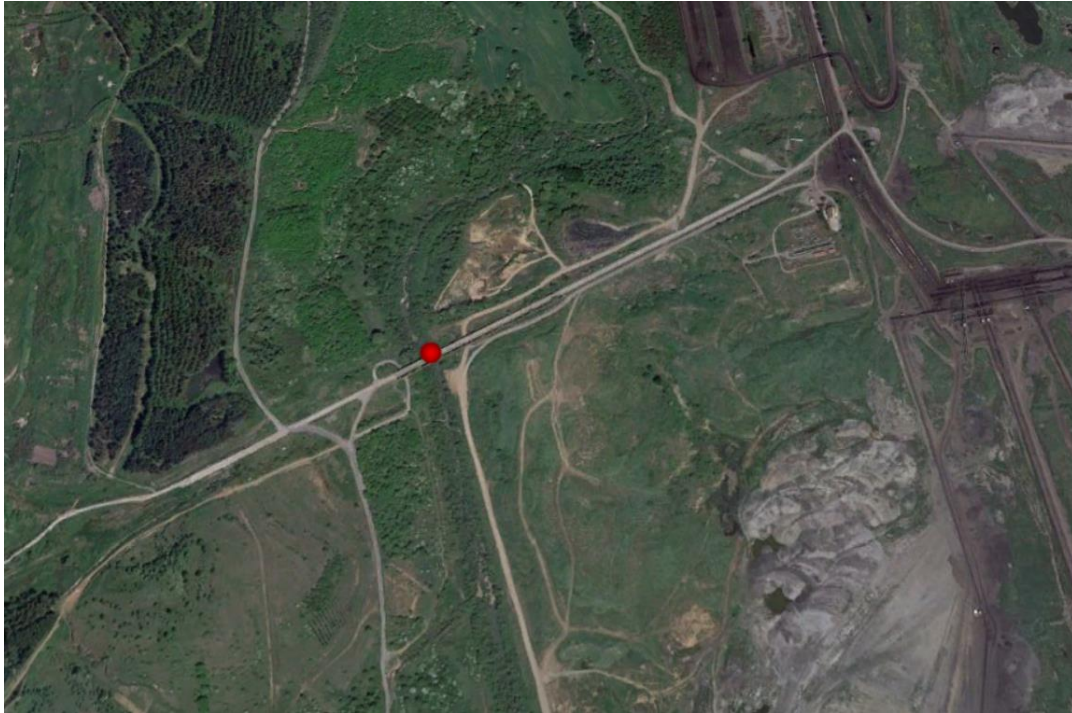
Ο υδρομετρικός σταθμός της Γέφυρας Μεγαλόπολης λειτουργεί υπό την εποπτεία της ΔΕΗ, από το 1958. Ο σταθμός φαίνεται να είναι εγκατεστημένος σε γέφυρα στην επαρχιακή οδό Λυκαίου περίπου 4 km δυτικά της Μεγαλόπολης (**Εικόνα 2.9**). Μακροσκοπικά, φαίνεται ότι στην κοίτη αναπτύσσεται πυκνή βλάστηση και εντοπίζονται νησίδες. Σύμφωνα με πληροφορίες του Υδροσκοπίου, οι μετρήσεις διακόπηκαν επειδή η θέση θεωρήθηκε ακατάλληλη και ο σταθμός μεταφέρθηκε στη θέση Καρύταινα.

Εικόνα 2.9: Δορυφορική απεικόνιση περιοχής υδρομετρικού σταθμού γέφυρας Μεγαλόπολης

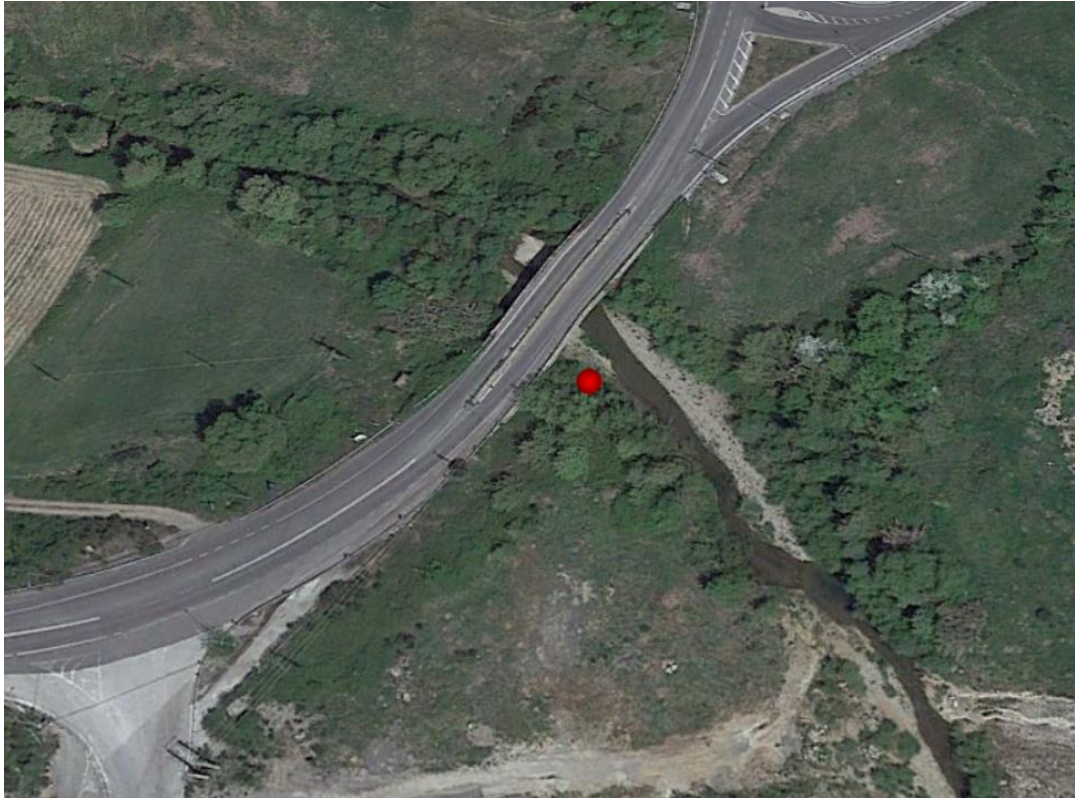
Ο υδρομετρικός σταθμός του χείμαρρου Κουτηφαρίνας, λειτούργησε από το 1962 έως το 1983 υπό την εποπτεία της ΔΕΗ. Βρίσκεται τοποθετημένος περίπου στο 7^ο χιλιόμετρο της Εθνικής Οδού Τριπόλεως-Καλαμάτα πλησίον του οικισμού Γέφυρα Μεγαλόπολης. Η θέση του σταθμού λίγο πριν τη συμβολή με τον Αλφειό παρουσιάζει υδρολογικό ενδιαφέρον καθώς συγκεντρώνει τη ροή αρκετών παραποτάμων από τα οροπέδια της Μεγαλόπολης πριν τη συμβολή τους με τον Αλφειό.

Εικόνα 2.13: Δορυφορική απεικόνιση περιοχής υδρομετρικού σταθμού Χειμάρρου Κουτηφαρίνα

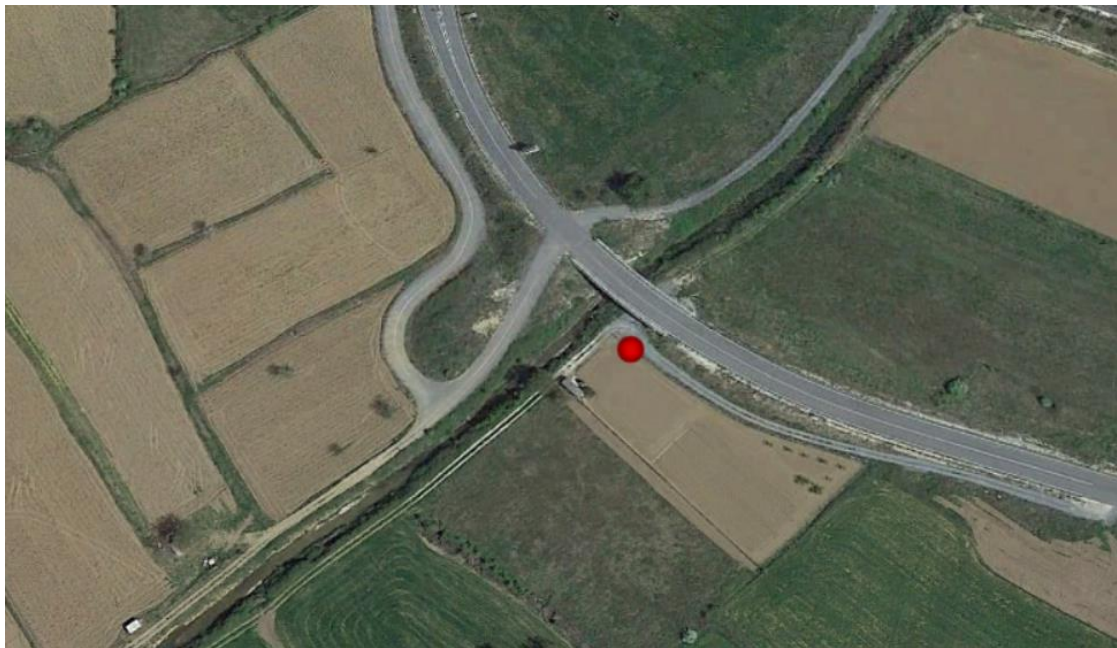
Ο υδρομετρικός σταθμός του χειμάρρου Πάπαρη λειτουργεί από το 1972 υπό την εποπτεία του Υπουργείου Αγροτικής Ανάπτυξης και Τροφίμων. Βρίσκεται τοποθετημένος σε γέφυρα επι επαρχιακής οδού Κάτω Ασσέας-Σκορτσινού, πλησίον του οικισμού Πάπαρη Μεγαλόπολης. Η θέση του σταθμού δε θεωρείται υδρολογικά κρίσιμη.

Εικόνα 2.14: Δορυφορική απεικόνιση περιοχής υδρομετρικού σταθμού Χειμάρρου Πάπαρη

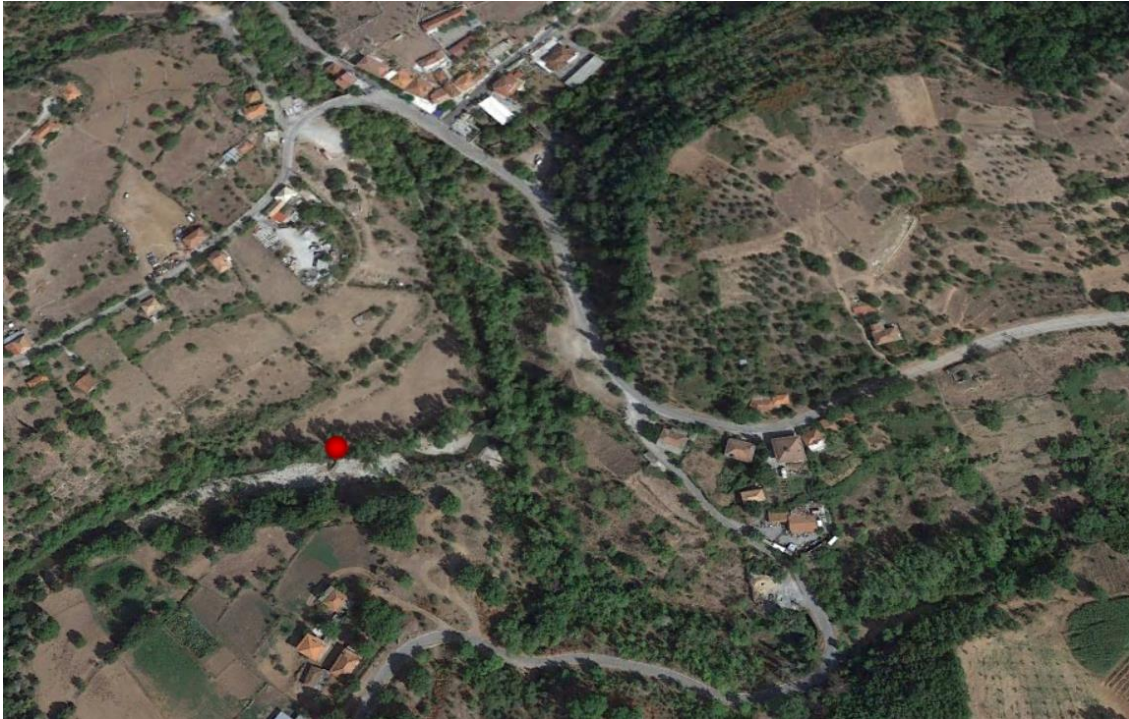
Ο υδρομετρικός σταθμός του ποταμού Ερύμανθου στα Τριπόταμα λειτουργεί από το 1978 υπό την εποπτεία της ΔΕΗ. Ο σταθμός βρίσκεται κατάντη της συμβολής τριών παραποτάμων του ποταμού Ερύμανθου πλησίον του οικισμού Τριπόταμα και δυτικά της Εθνικής Οδού Πάτρας-Λεβιδίου (33) (**Εικόνα 2.16**). Η θέση του σταθμού είναι υδρολογικά ενδιαφέρουσα, μακροσκοπικά όμως δε διακρίνεται κάποια υδραυλική βέλτιστη θέση. Πλησίον της θέσης, φαίνεται να λειτουργεί και υδρομετρικός σταθμός υπό την εποπτεία του ΕΛΚΕΘΕ/ΙΕΒ.

Εικόνα 2.16: Δορυφορική απεικόνιση περιοχής υδρομετρικού σταθμού Τριπόταμα

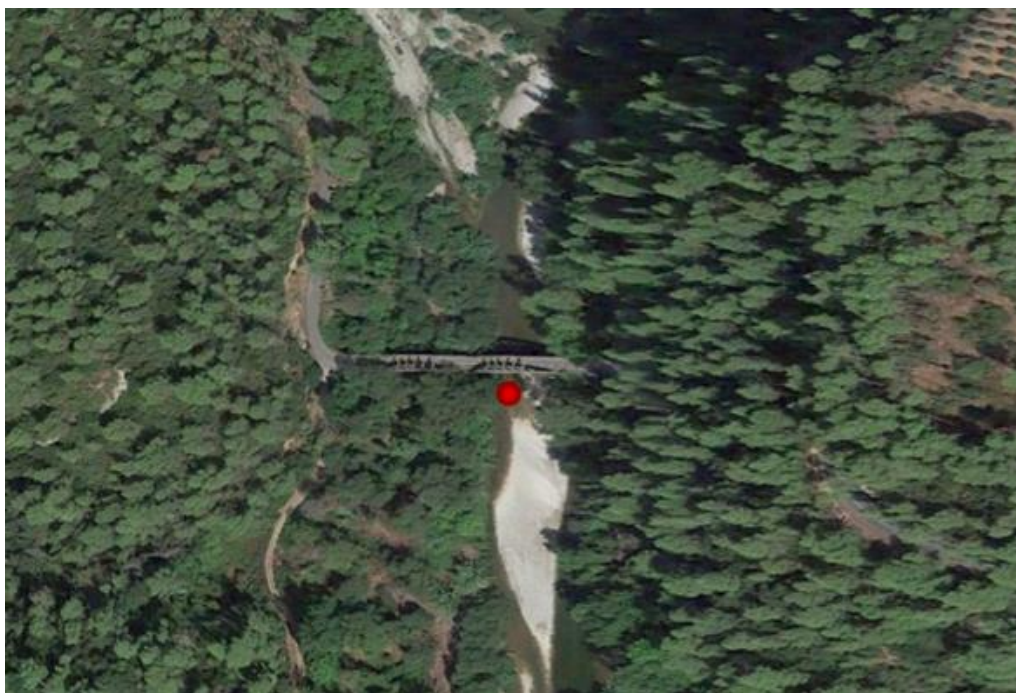
Ο υδρομετρικός σταθμός βρίσκεται επί της οδικής γέφυρας στην Εθνική οδό Τρίπολης-Ολυμπίας (74). Ο σταθμός λειτούργησε από το 1960 έως το 1964 υπό την εποπτεία της ΔΕΗ. Η θέση του σταθμού μακροσκοπικά δεν κρίνεται υδραυλικά βέλτιστη καθώς οι κοίτες του ποταμού δεν είναι περιορισμένες με αποτέλεσμα η ροή να διασκορπίζεται και να δημιουργούνται δελτοειδείς σχηματισμοί (**Εικόνα 2.19**).

Εικόνα 2.19: Δορυφορική απεικόνιση περιοχής υδρομετρικού σταθμού

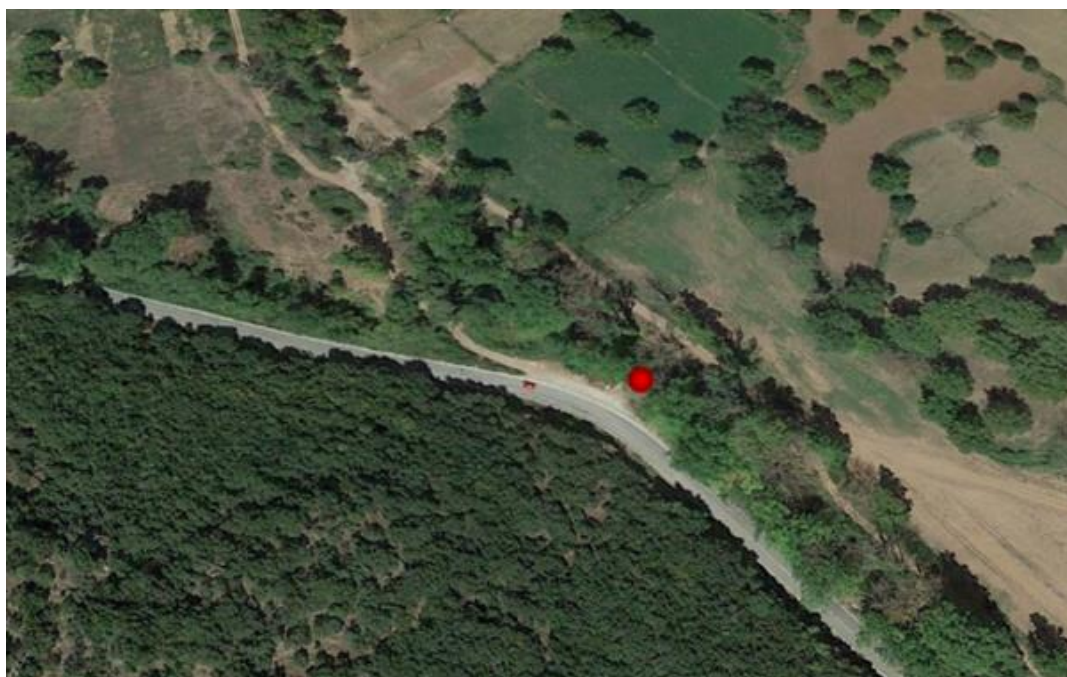
Ο υδρομετρικός σταθμός του ποταμού Αροάνειου κατάντη της Κλειτοριάς λειτούργησε από το 1962 έως το 1975 υπό την εποπτεία της ΔΕΗ. Ο σταθμός βρίσκεται τοποθετημένος πλησίον της επαρχιακής οδού Καλαβρύτων-Τρίπολης περίπου 4.3 km νοτιοανατολικά του οικισμού Κλειτοριάς. Στη θέση του σταθμού υπάρχει εγκατάσταση της ΔΕΗ, μακροσκοπικά δεν είναι όμως εφικτή η οπτική επισκόπηση της κοίτης καθώς επικρατεί πυκνή βλάστηση (Εικόνα 2.20).

Εικόνα 2.20: Δορυφορική απεικόνιση περιοχής υδρομετρικού σταθμού Αροάνειου

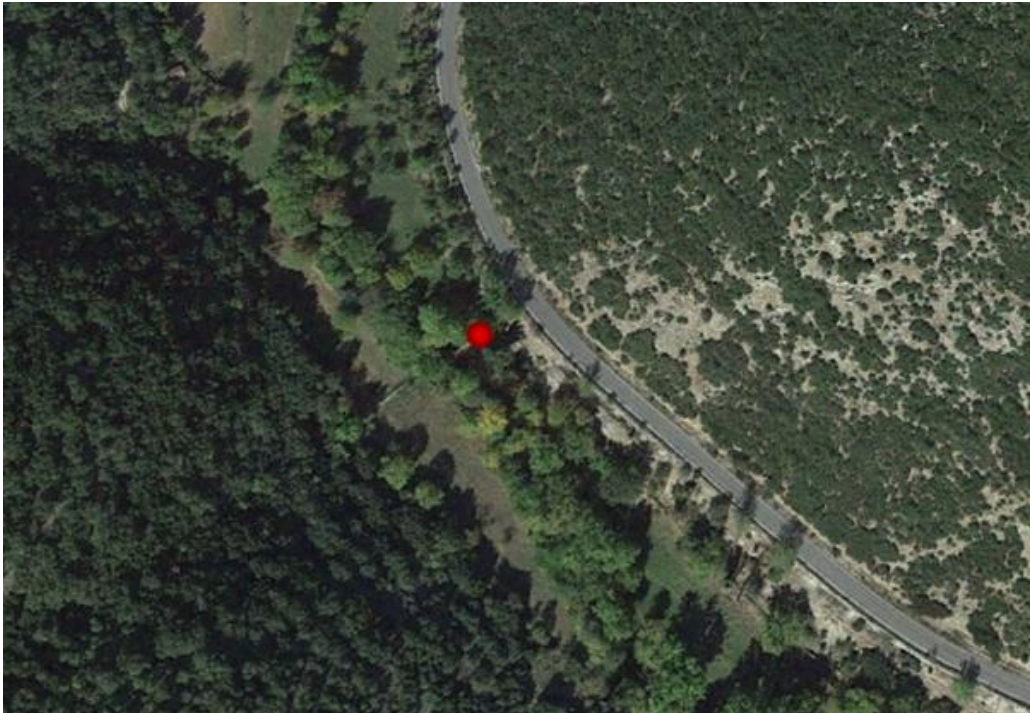
Ο υδρομετρικός σταθμός του ποταμού Αροάνειου στη θέση Τράγος λειτούργησε από το 1962 έως το 1982 υπό την εποπτεία της ΔΕΗ. Ο σταθμός βρίσκεται τοποθετημένος πλησίον της επαρχιακής οδού Πάτρας-Λεβιδίου περίπου 2.3 km βορειοανατολικά του οικισμού Θεόκτιστο. Μακροσκοπικά δεν είναι εφικτή η οπτική επισκόπηση της κοίτης καθώς επικρατεί πυκνή βλάστηση (**Εικόνα 2.21**).

Εικόνα 2.21: Δορυφορική απεικόνιση περιοχής υδρομετρικού σταθμού Τράγου

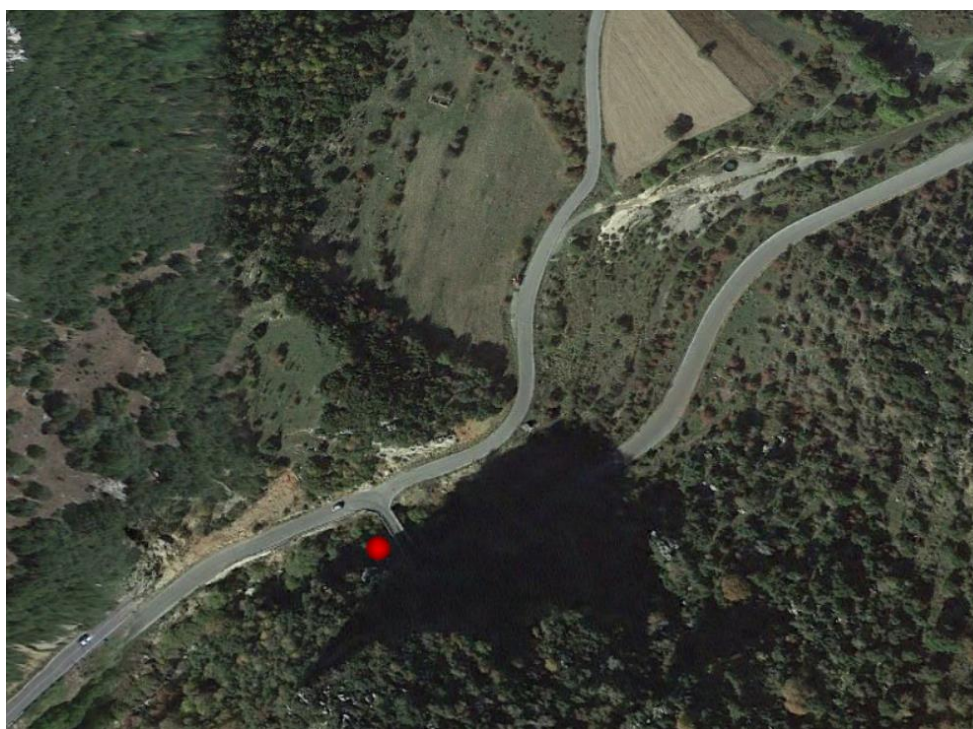
Ο υδρομετρικός σταθμός του ποταμού Λούσιου στη θέση Καρκαλού λειτουργεί από το 1970 υπό την εποπτεία της ΔΕΗ. Ο σταθμός βρίσκεται τοποθετημένος σε γέφυρα επί της επαρχιακής οδού Δημητσάνας-Καρκαλού περίπου 2.5 km νοτιοδυτικά του οικισμού Καρκαλούς (**Εικόνα 2.23**). Μακροσκοπικά, φαίνεται ότι στην περιοχή του σταθμού επικρατεί πυκνή βλάστηση, ενώ στα ανάντη υπάρχουν δελτοειδείς σχηματισμοί που πιθανόν να δυσχεραίνουν την αξιοπιστία της εκτίμησης της παροχής. Στην περιοχή λειτουργεί και σταθμός υπό την εποπτεία του ΕΛΚΕΘΕ/ΙΕΒ.

Εικόνα 2.23: Δορυφορική απεικόνιση περιοχής υδρομετρικού σταθμού Λούσιου-Καρκαλού

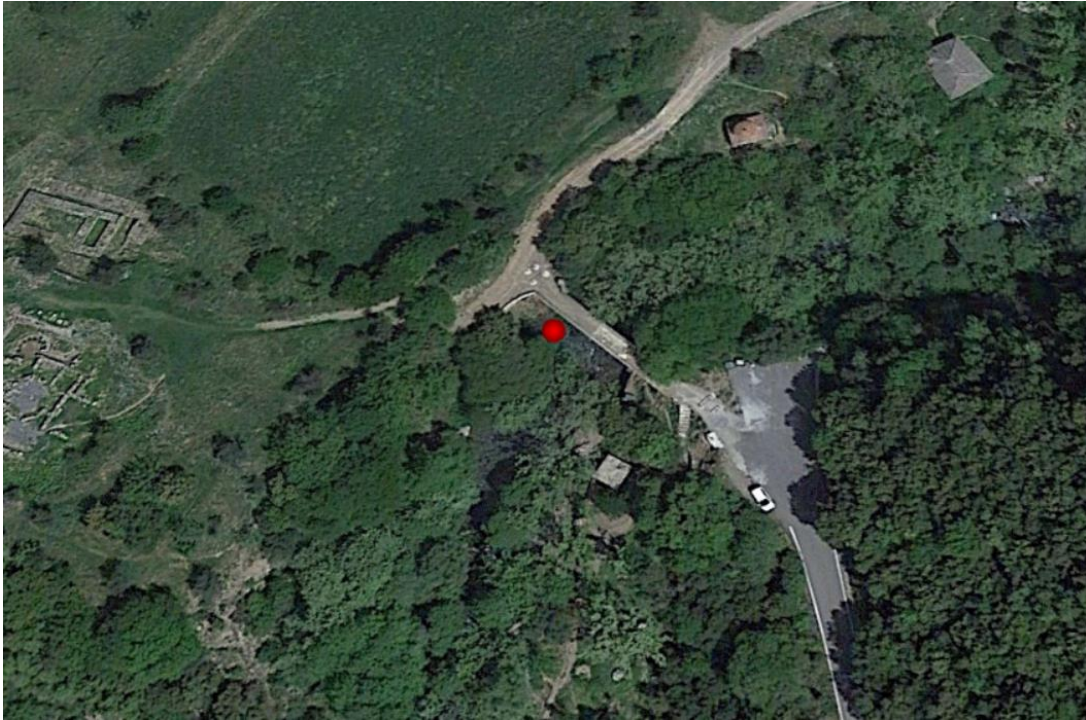
Στη γέφυρα Κόκορη λειτουργεί υδρομετρικός σταθμός του ποταμού Λούσιου υπό την εποπτεία της ΔΕΗ από το 1960 και υδρομετρικός σταθμός υπό την εποπτεία του ΥΠΕΝ από το 1951. Οι σταθμοί βρίσκονται τοποθετημένοι στη γέφυρα Κόκορη πλησίον της Αρχαίας Γόρτυνας επί της επαρχιακής οδού Ασκληπιού (**Εικόνα 2.24**). Στην περιοχή του σταθμού επικρατεί πυκνή βλάστηση και η γεωμορφολογία της κοίτης είναι βραχώδης, η θέση όμως κρίνεται περισσότερο υδραυλικά κατάλληλη από τις προηγούμενες.

Εικόνα 2.24: Δορυφορική απεικόνιση περιοχής υδρομετρικού σταθμού Λούσιου-Καρκαλού

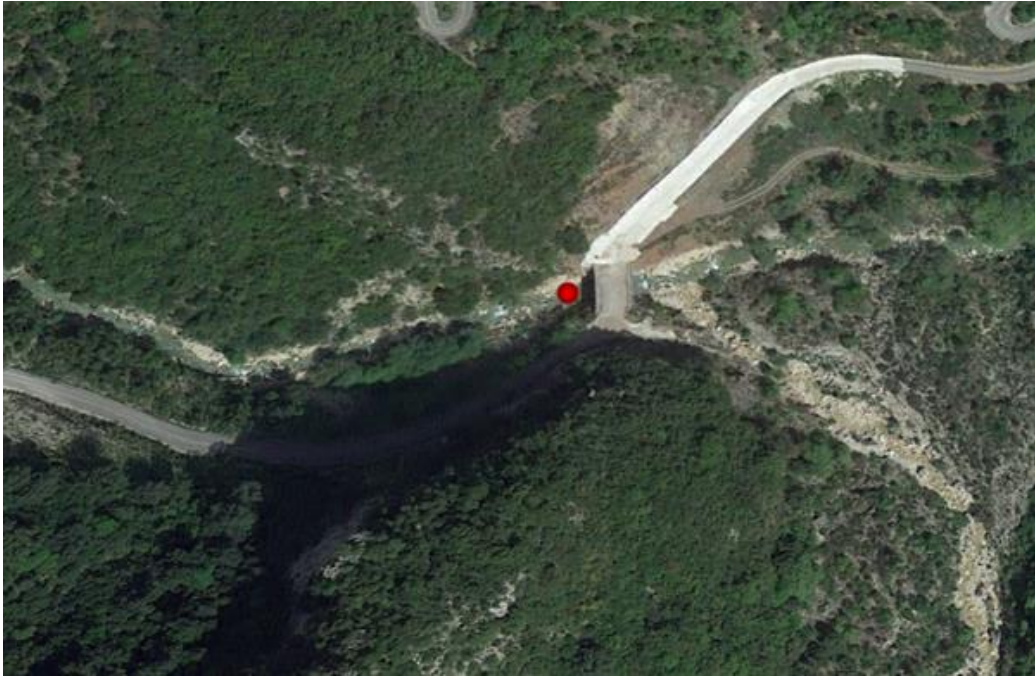
Ο υδρομετρικός σταθμός του ποταμού Νέδα στην Άνω Φυγάλεια λειτουργεί από το 1970 υπό την εποπτεία της ΔΕΗ. Ο σταθμός πιθανά βρίσκεται τοποθετημένος στη γέφυρα νότια του οικισμού της Άνω Φυγάλειας στην επαρχιακή οδό Άνω Φυγάλειας-Πλατανιάς (**Εικόνα 2.26**). Στην περιοχή του σταθμού, η διατομή του ποταμού είναι στενή και η ροή είναι συγκεντρωμένη. Πρόβλημα από υδραυλικής σκοπιάς δημιουργούν πιθανά η βραχώδης γεωμορφολογία της κοίτης καθώς και οι αποθέσεις στα ανάντη. Ωστόσο, από υδρολογική σκοπιά η θέση του σταθμού είναι ιδιαίτερα σημαντική, καθώς ελέγχεται η απορροή που παράγεται στο μέσο ρου του ποταμού Νέδα πριν εκβάλλουν σε αυτόν οι καταρράκτες της περιοχής.

Εικόνα 2.26: Δορυφορική απεικόνιση περιοχής υδρομετρικού σταθμού Άνω Φυγάειας

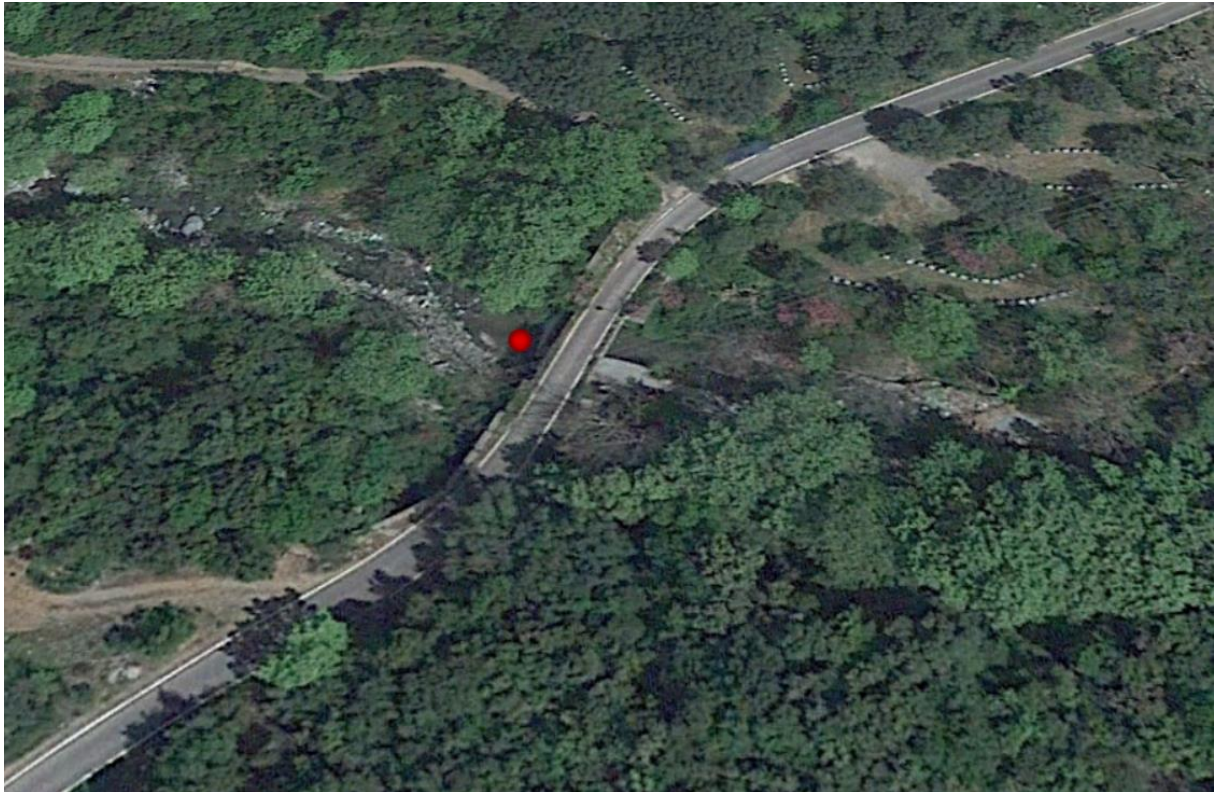
Ο υδρομετρικός σταθμός της Νέδουσας βρίσκεται τοποθετημένος σε γέφυρα επί επαρχιακού δρόμου που ξεκινά νότια του οικισμού Νέδουσας και διασταυρώνεται με την Επαρχιακή Οδό Τρίπολης-Καλαμάτας (**Εικόνα 2.28**). Μακροσκοπικά, η θέση του σταθμού κρίνεται υδραυλικά αρκετά ικανοποιητική αφού η διατομή του ποταμού είναι στενή, και δεν εντοπίζονται προβληματικά σημεία, με εξαίρεση τη βραχώδη γεωμορφολογία που είναι όμως χαρακτηριστικό της ευρύτερης περιοχής. Υδρολογικά η θέση είναι ενδιαφέρουσα καθώς ελέγχει τον άνω ρου του ποταμού Νέδοντα και των παραποτάμων του.

Εικόνα 2.28: Δορυφορική απεικόνιση περιοχής υδρομετρικού σταθμού Νέδουσας

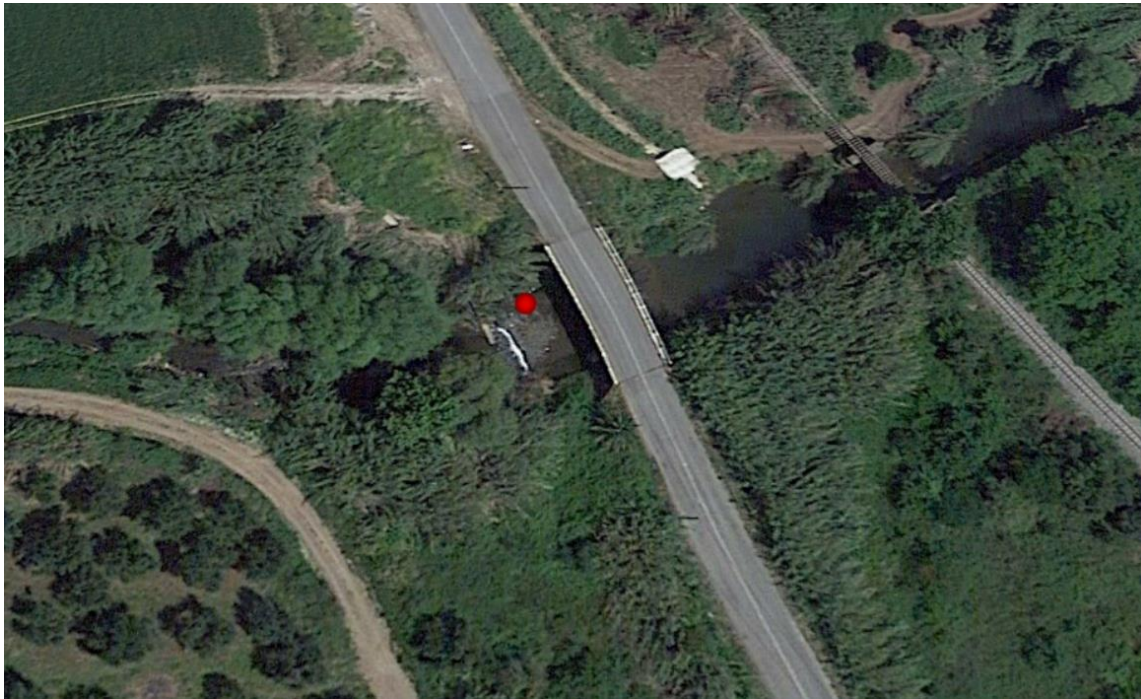
Στη περιοχή της Γέφυρας Μαγούλας πλησίον του οικισμού Μαγούλα επί της Επαρχιακής Οδού Μεσσήνης-Ναού Επικούριου Απόλλωνος είχε τοποθετηθεί υδρομετρικός σταθμός που έλεγχε δύο χείμαρρους του Ποταμού Πάμισου, τον Αμορύτα (διάρκεια μετρήσεων 1979-1989) και τον Χάραδρο (διάρκεια μετρήσεων 1979-1988). Ο σταθμός λειτουργούσε υπό την εποπτεία του Υπουργείου Αγροτικής Ανάπτυξης και Τροφίμων. Η περιοχή των σταθμών απεικονίζεται στο χάρτη (**Εικόνα 2.31**). Μακροσκοπικά, η θέση του σταθμού φαίνεται υδραυλικά ικανοποιητική αφού βρίσκεται σε γέφυρα και φαίνεται ότι υπάρχει υδραυλικό έργο στη διατομή. Υδρολογικά, συγκεντρώνει τη ροή μεγάλου τμήματος του άνω ρου του Πάμισου.

Εικόνα 2.31: Δορυφορική απεικόνιση περιοχής υδρομετρικών σταθμών Γέφυρας Μαγούλας

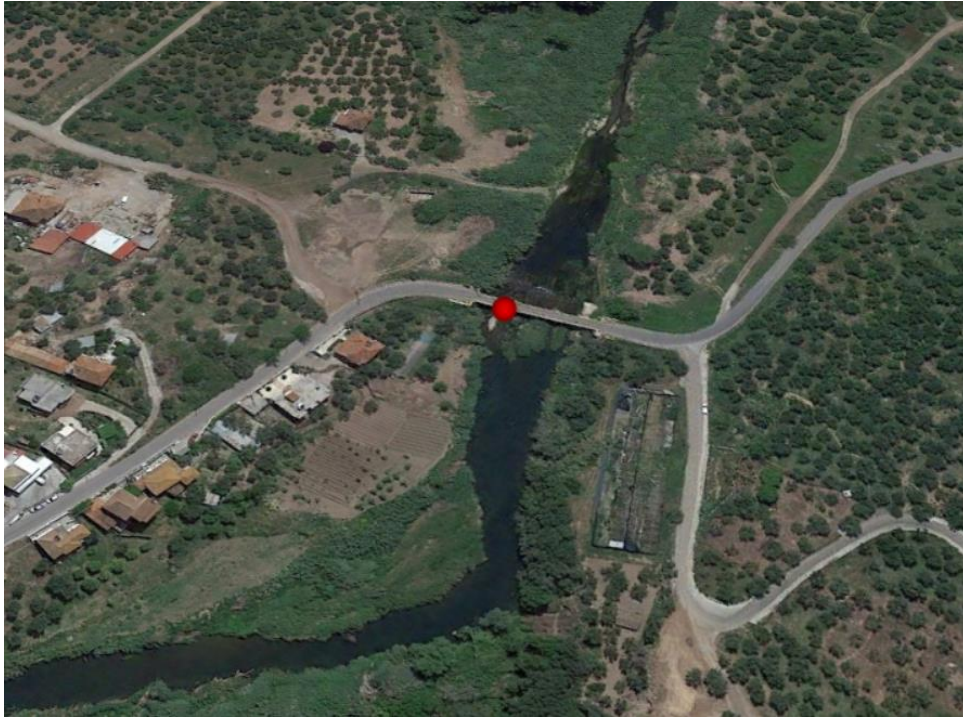
Στη περιοχή της Γέφυρας Βαλύρας επί της Επαρχιακής Οδού Μεσσήνης-Ναού Επικούριου Απόλλωνα νοτιοδυτικά του οικισμού Βαλύρα έχει τοποθετηθεί από το 1950 υδρομετρικός σταθμος υπό την εποπτεία του Υπουργείου Περιβάλλοντος και Κλιματικής Αλλαγής (πρώην ΥΠΠΕΝ). Στη περιοχή πραγματοποιεί μετρήσεις και το ΕΛΚΕΘΕ. Η περιοχή των σταθμών απεικονίζεται στην **Εικόνα 2.33**. Υδραυλικά η θέση παρουσιάζει ικανοποιητικές προοπτικές αφού υπάρχει γέφυρα και υδραυλικό έργο αναβαθμού για τον έλεγχο της ροής, φαίνεται όμως από δορυφορική επισκόπηση ότι στην περιοχή του σταθμού έχει αναπτυχθεί πυκνή βλάστηση και έχει δημιουργηθεί νησίδα. Υδρολογικά έχει επίσης μεγάλη κρισιμότητα αφού ελέγχει το μέσο ρου του Πάμισου.

Εικόνα 2.33: Δορυφορική απεικόνιση περιοχής υδρομετρικών σταθμών Γέφυρας Βαλύρας

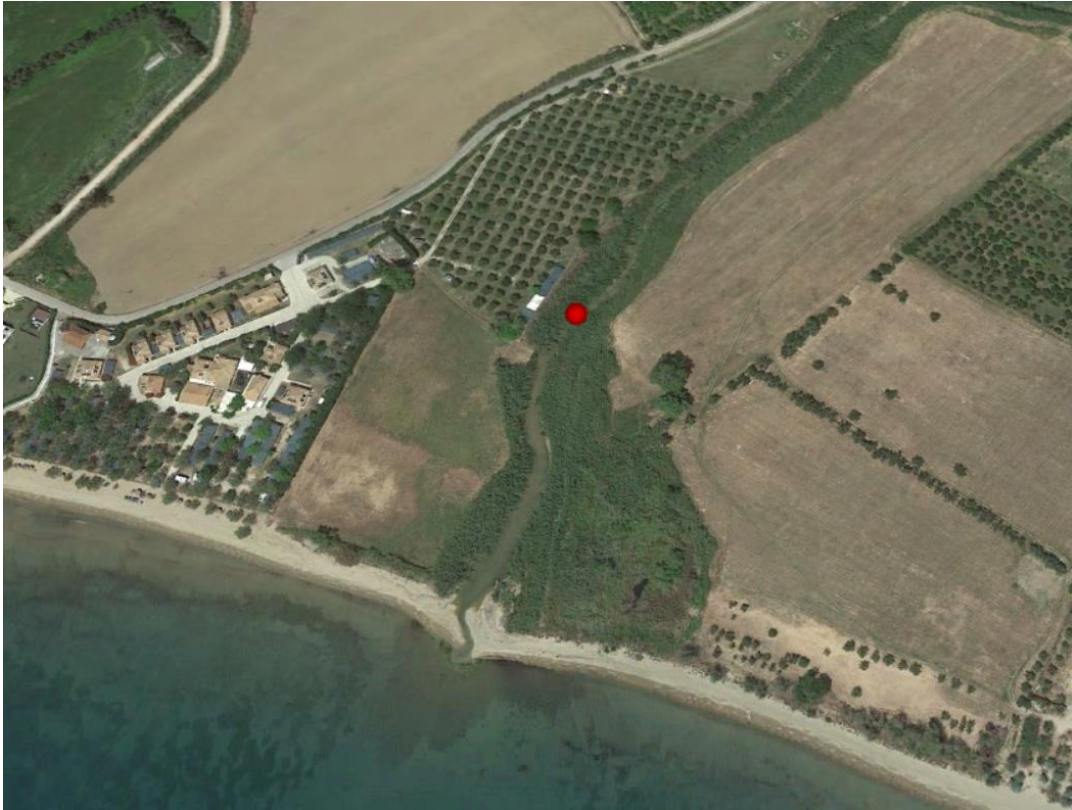
Στην περιοχή της Γιάλοβας λειτούργησαν υδρομετρικοί σταθμοί του ποταμού Γιαννούζαγα υπό την εποπτεία του Υπουργείου Αγροτικής Ανάπτυξης και Τροφίμων από το 1961 έως το 1969 και μετέπειτα από το 1982 έως το 1985. Οι σταθμοί ήταν τοποθετημένοι δυτικά του οικισμού της Γιάλοβας και ακριβώς πριν τις εκβολές του Γιαννούζαγα στον όρμο του Ναυαρίνου. Η περιοχή των σταθμών απεικονίζεται στην **Εικόνα 2.35**. Υδρολογικά ο σταθμός ελέγχει το σύνολο της απορροής του ποταμού Γιαννούζαγα (47.5 km²) ο οποίος είναι όμως μικρής υδρολογικής σημασίας για την ευρύτερη περιοχή. Από υδραυλική άποψη στα ανάντη εντοπίζεται υδραυλικά καταλληλότερη θέση στη γέφυρα επί της Εθνικής Οδού Κυπαρισίας-Πύλου.

Εικόνα 2.35: Δορυφορική απεικόνιση περιοχής υδρομετρικών σταθμών Γιάλοβας

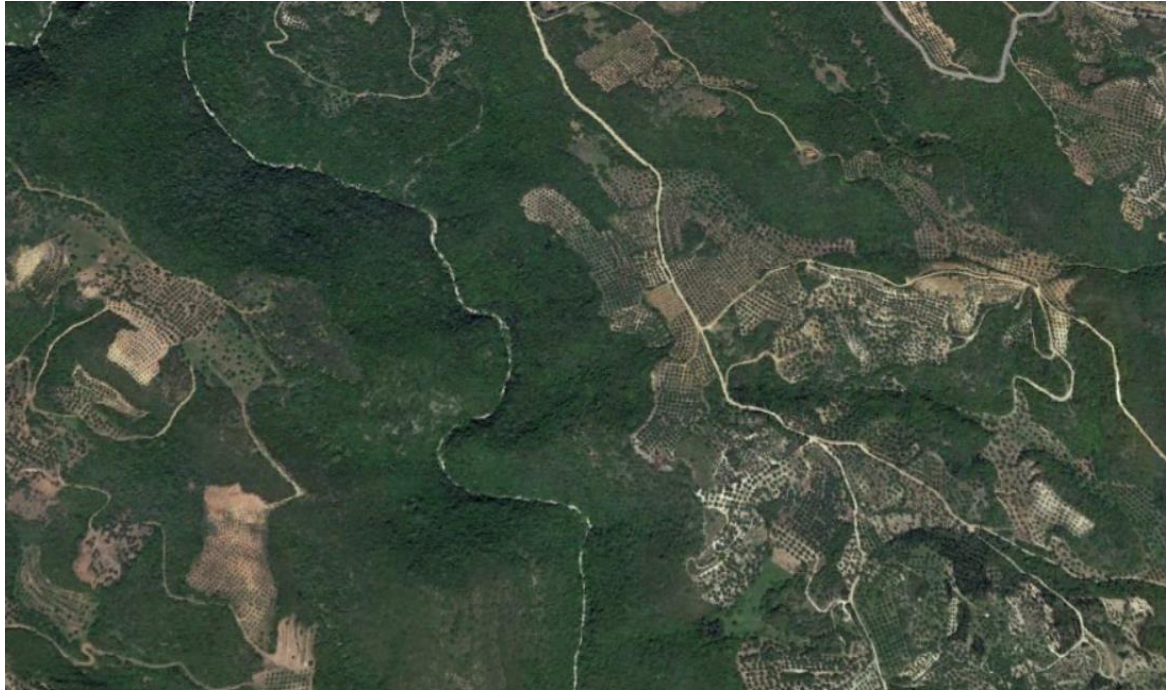
Ο υδρομετρικός σταθμός του ποταμού Κλεισουραϊκού λειτούργησε υπό την εποπτεία του Υπουργείου Αγροτικής Ανάπτυξης και Τροφίμων από το 1963 έως το 1970. Η περιοχή του σταθμού βρίσκεται βορειοανατολικά του οικισμού Κλεισούρα και απεικονίζεται στην **Εικόνα 2.36**. Μακροσκοπικά δε κατέστη δυνατός ο εντοπισμός της θέσης μέτρησης, ενώ υδρολογικά ο ποταμός Κλεισουραϊκός κρίνεται μικρής σημασίας για την ευρύτερη περιοχή.

Εικόνα 2.36: Δορυφορική απεικόνιση περιοχής υδρομετρικού σταθμού Χειμάρρου Λόγγα

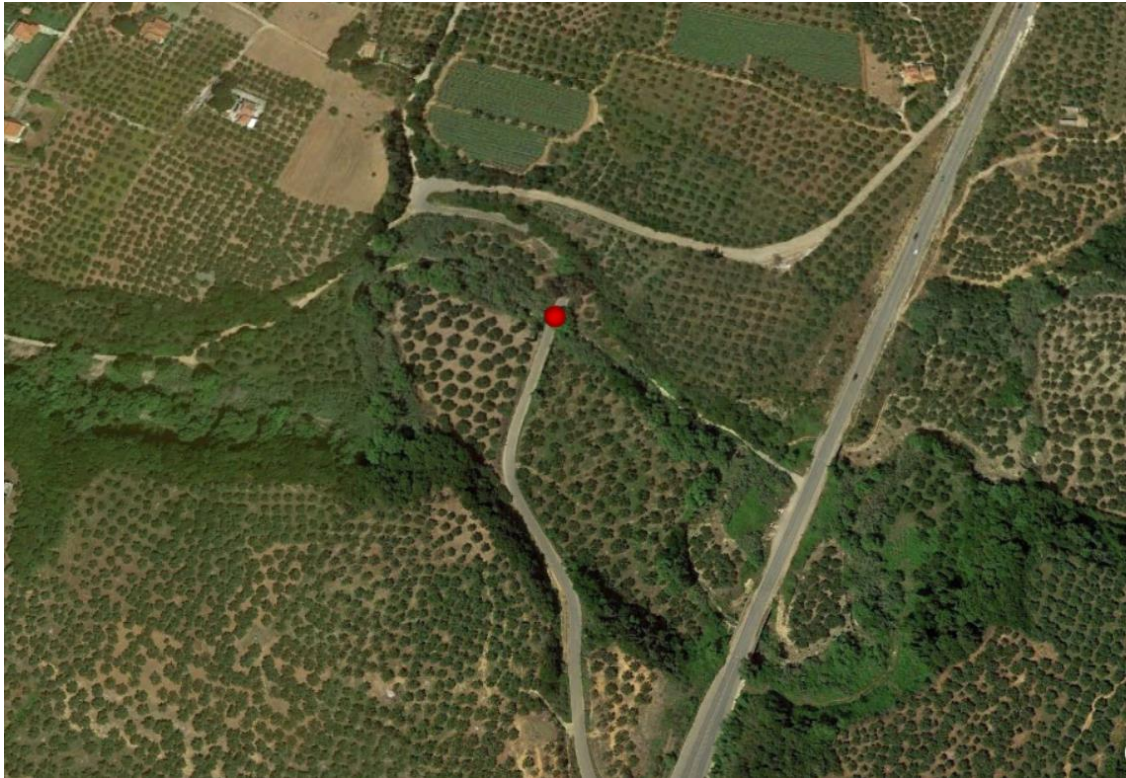
Ο υδρομετρικός σταθμός του Φιλιατρινού ρέματος στη θέση Άγιος Δημήτριος λειτούργησε υπό την εποπτεία του Υπουργείου Αγροτικής Ανάπτυξης και Τροφίμων από το 1982 έως το 1985. Ο σταθμός ήταν τοποθετημένος σε γέφυρα επί της επαρχιακής οδού Φιλιατρών-Αγριλίου πλησίον της εκκλησίας του Αγίου Δημητρίου και λίγο πριν τις εκβολές του ποταμού στη θάλασσα. Η περιοχή του σταθμού απεικονίζεται στην **Εικόνα 2.39**. Η διατομή του ποταμού στη θέση μέτρησης είναι έντονα μαιανδρικά γεγονός που μαζί με την πυκνή βλάστηση την καθιστά προβληματική θέση από υδραυλική άποψη. Υδρολογικά ο σταθμός ελέγχει το σύνολο της απορροής του Φιλιατρινού ρέματος που έχει κάποια υδρολογική σημασία για την ευρύτερη περιοχή αφού επίκειται η κατασκευή φράγματος.

Εικόνα 2.39: Δορυφορική απεικόνιση περιοχής υδρομετρικού σταθμού Φλιατρινού ρέματος στον Άγιο Δημήτριο
