**Πράξη: «Ελληνικό Ολοκληρωμένο Σύστημα Παρακολούθησης, Πρόγνωσης και
Τεχνολογίας των Θαλασσών και των Επιφανειακών Υδάτων»**

Υπόεργο 14: Δίκτυο Ανοιχτής Πληροφορίας Υδροσυστημάτων (Open Hydrosystem Information Network, OpenHi.net)

Παραδοτέο 2.1

Τεχνική έκθεση ανάπτυξης εθνικού συστήματος παρακολούθησης επιφανειακών υδατικών πόρων – **Παράρτημα Π3**

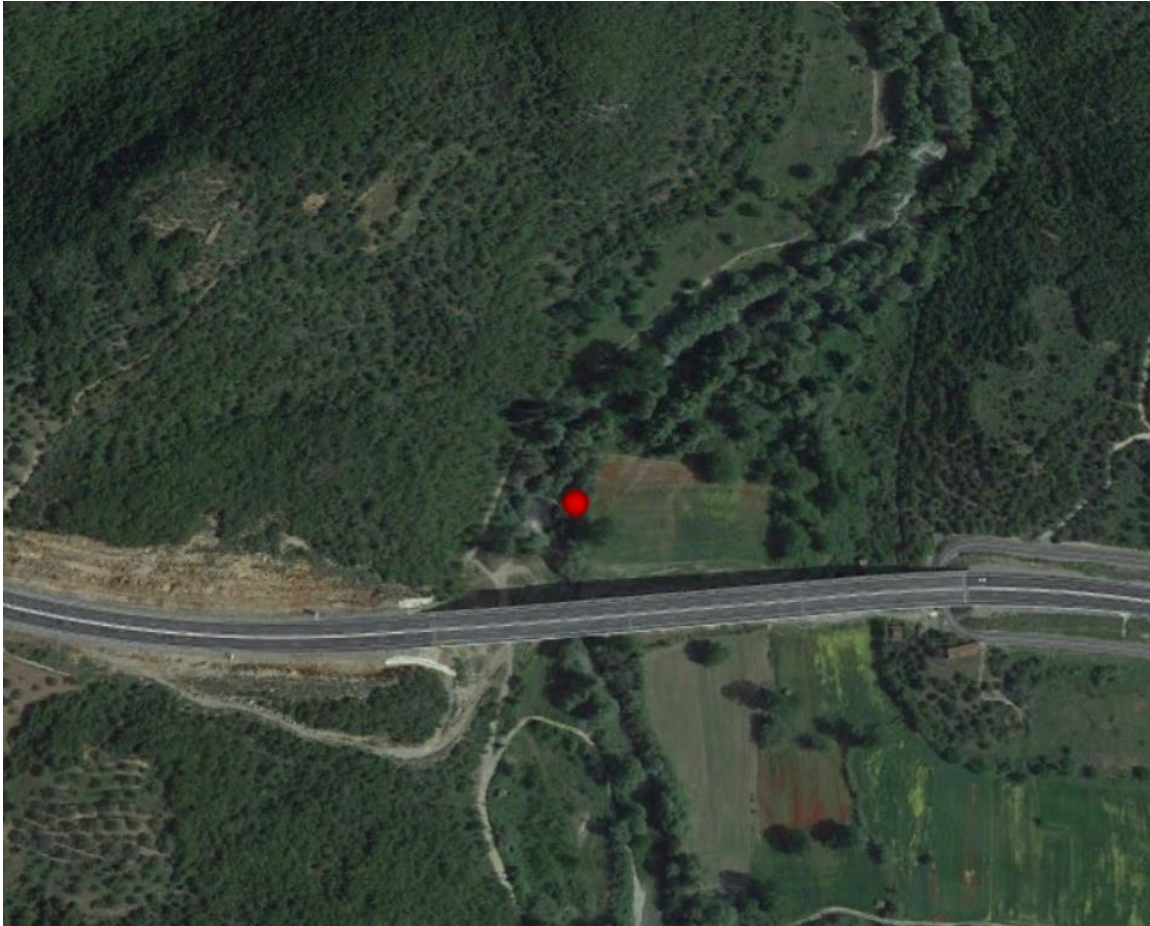
Ο υδρομετρικός σταθμός του ποταμού Ευρώτα στη θέση Σελάσια λειτούργησε από το 1960 έως το 1968 υπό την εποπτεία της ΔΕΗ. Ο σταθμός βρισκόταν τοποθετημένος κοντά σε γέφυρα περίπου 3.1 km νότια της ανάντη θέσης του τηλεμετρικού. Η περιοχή του σταθμού απεικονίζεται στην **Εικόνα 2.2**. Υδραυλικά η θέση είναι σαφώς δυσμενέστερη από την ανάντη θέση λόγω της μαιανδρικής μορφής του ποταμού στη περιοχή στην περιοχή.

Πληροφορίες σχετικά με προβληματική λειτουργία αναφέρονται στη βάση δεδομένων του Υδροσκοπίου, όπως η δυσκολία μέτρησης μεγάλης παροχής.

Εικόνα 2.2: Δορυφορική απεικόνιση περιοχής υδρομετρικού σταθμού Ευρώτα στα Σελάσια.

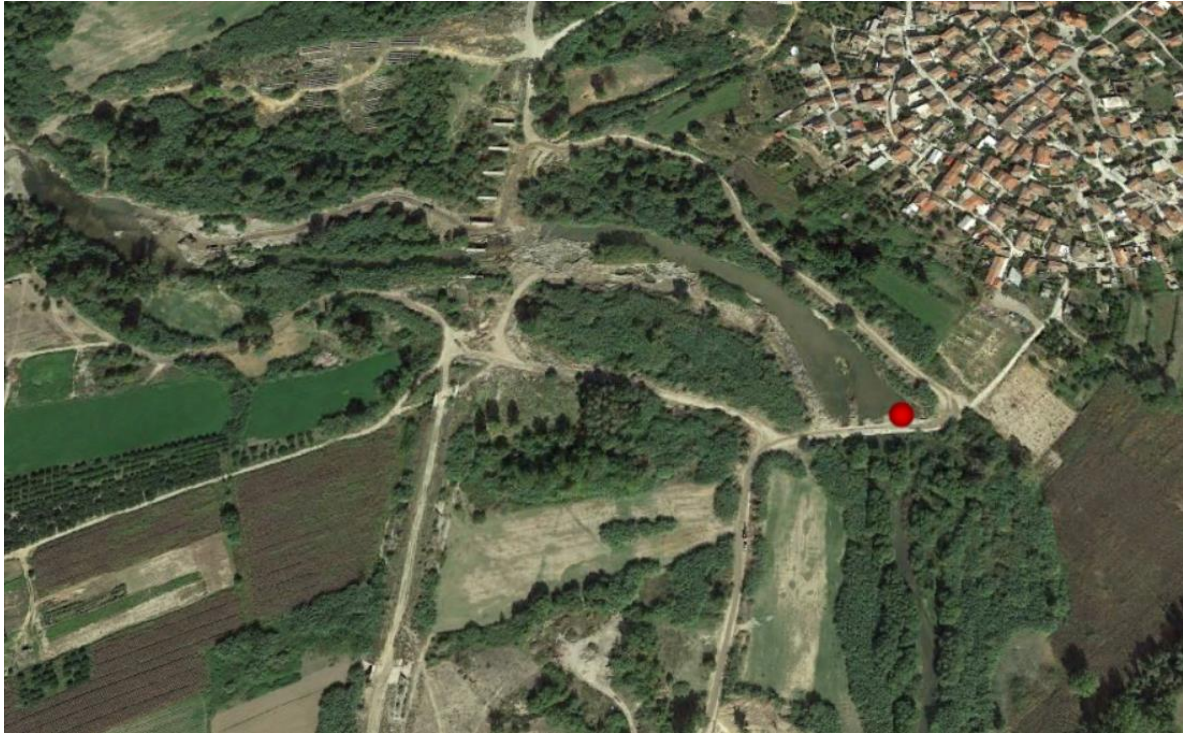
Ο τηλεμετρικός υδρομετρικός σταθμός του ποταμού Ευρώτα λειτουργούσε υπό την εποπτεία του ΕΛΚΕΘΕ. Ο σταθμός βρισκόταν τοποθετημένος στη γέφυρα επί της Επαρχιακής Οδού στη δυτικοανατολική έξοδο του οικισμού Σκούρα (**Εικόνα 2.3**). Μακροσκοπικά φαίνεται ότι η θέση παρουσιάζει ιδιαιτερότητες που εισάγουν αβεβαιότητα στην εκτίμηση της παροχής (μαιανδρική μορφή ποταμού, δελτοειδείς σχηματισμοί, μεταβαλλόμενο πλάτος κοίτης, ύπαρξη νησίδας). Υδρολογικά όμως η θέση είναι κρίσιμη αφού ελέγχει τη μέση περίπου λεκάνη απορροής του Ευρώτα.

Εικόνα 2.3: Δορυφορική απεικόνιση περιοχής τηλεμετρικού υδρομετρικού σταθμού Ευρώτα στο Σκούρα.

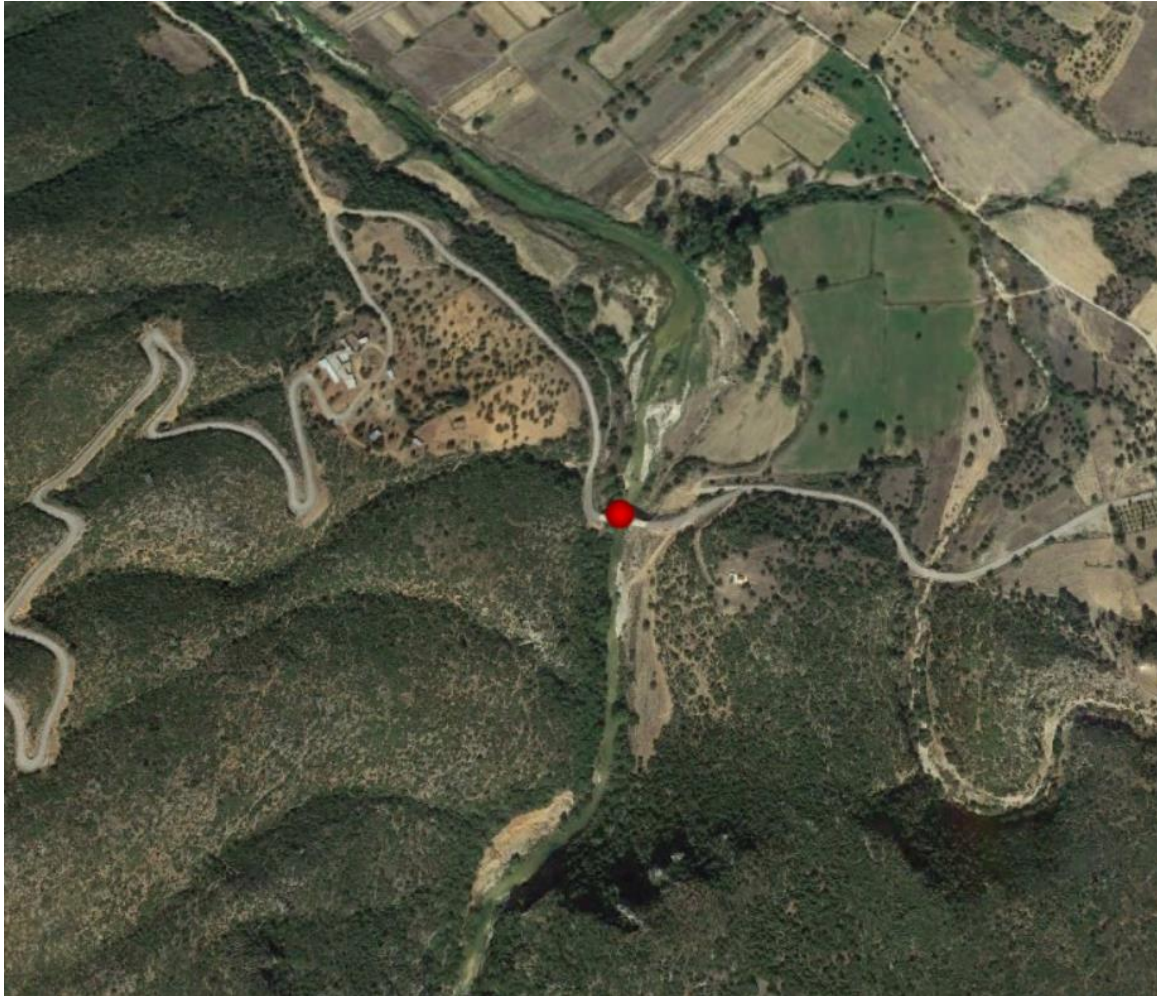
Ο υδρομετρικός σταθμός του Ευρώτα στη θέση Φούσια λειτούργησε από το 1963 έως το 1976 υπό την εποπτεία του Υπουργείου Αγροτικής Ανάπτυξης και Τροφίμων. Ο σταθμός πιθανότατα βρισκόταν τοποθετημένος στον κεντρικό ρου του Ευρώτα σε γέφυρα επί επαρχιακής οδού νοτιοδυτικά του οικισμού Βρονταμά (**Εικόνα 2.4**). Η θέση του σταθμού είναι υδρολογικά κρίσιμη αφού ελέγχει μεγάλη ανάντη λεκάνη του Ευρώτα πριν ο ποταμός διέλθει από πεδινές περιοχές που αντιμετωπίζουν αυξημένο πλημμυρικό κίνδυνο. Από υδραυλική άποψη η θέση είναι όμως προβληματική γιατί βρίσκεται μετά από απότομη στροφή του ποταμού ενώ η ροή φαίνεται ότι διασκορπίζεται σε κλάδους.

Εικόνα 2.4: Δορυφορική απεικόνιση περιοχής υδρομετρικού σταθμού Ευρώτα στα Φούσια.

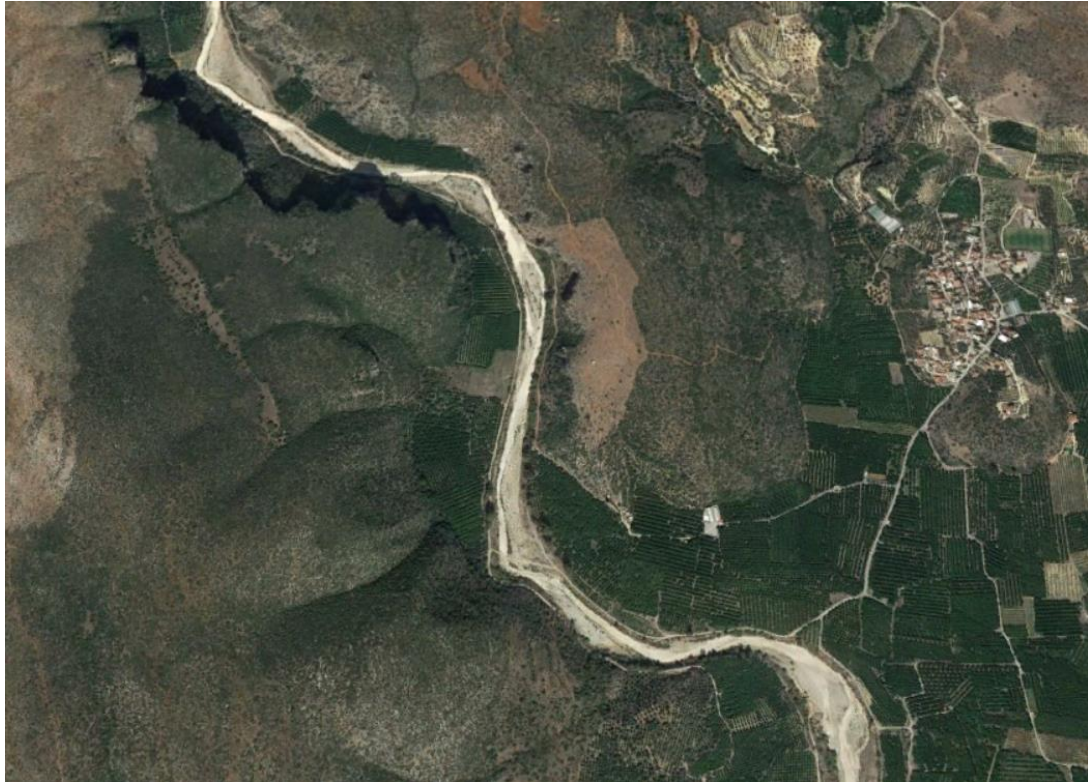
Ο υδρομετρικός σταθμός του Ευρώτα στη θέση Φίλισι-Βρονταμά λειτούργησε από το 1963 έως το 1976 υπό την εποπτεία του Υπουργείου Αγροτικής Ανάπτυξης και Τροφίμων. Ο σταθμός βρίσκεται τοποθετημένος στη περιοχή δυτικά του οικισμού Φίλισι. Δεν κατέστη δυνατός ο εντοπισμός της θέσης μέτρησης, απεικονίζεται όμως η ευρύτερη περιοχή (**Εικόνα 2.5**). Μακροσκοπικά φαίνεται ότι στη περιοχή μέτρησης η ροή του ποταμού είναι μαιανδρική με μεταβαλλόμενο πλάτος και κλάδους ροής, κάτι το οποίο αναμένεται να εισάγει αβεβαιότητες στην εκτίμηση. Δεν εντοπίζεται γέφυρα στην ευρύτερη περιοχή.

Εικόνα 2.5: Δορυφορική απεικόνιση περιοχής υδρομετρικού σταθμού Ευρώτα στο Φίλισι.

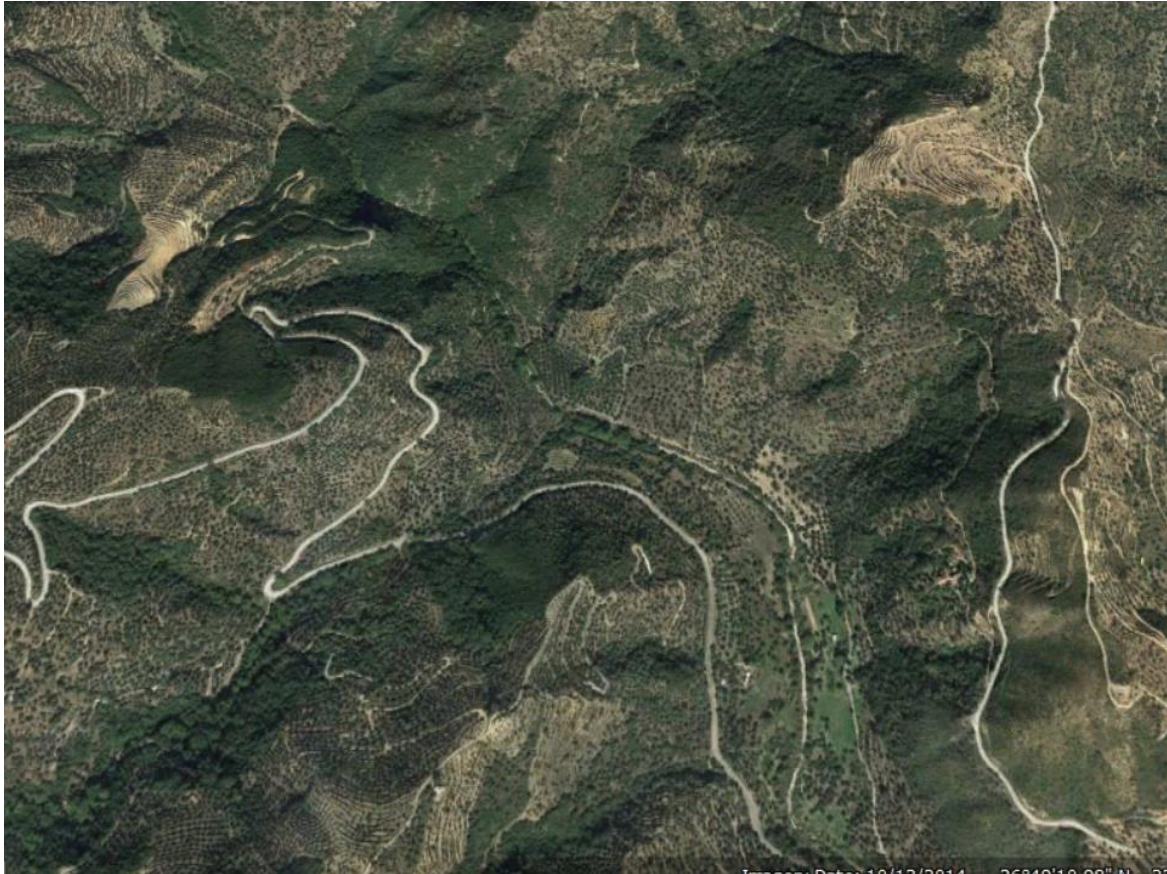
Ο υδρομετρικός σταθμός στο Φράγμα Λιμπέρδου λειτούργησε από το 1967 έως το 1970 υπό την εποπτεία του Υπουργείου Αγροτικής Ανάπτυξης και Τροφίμων. Ο σταθμός βρίσκεται τοποθετημένος στον ποταμό Πλατύ κοντά σε φράγμα (**Εικόνα 2.7**). Ο σταθμός δεν παρουσιάζει υδρολογικό ενδιαφέρον.

Εικόνα 2.7: Δορυφορική απεικόνιση περιοχής υδρομετρικού σταθμού στο Φράγμα Λιμπέρδου.

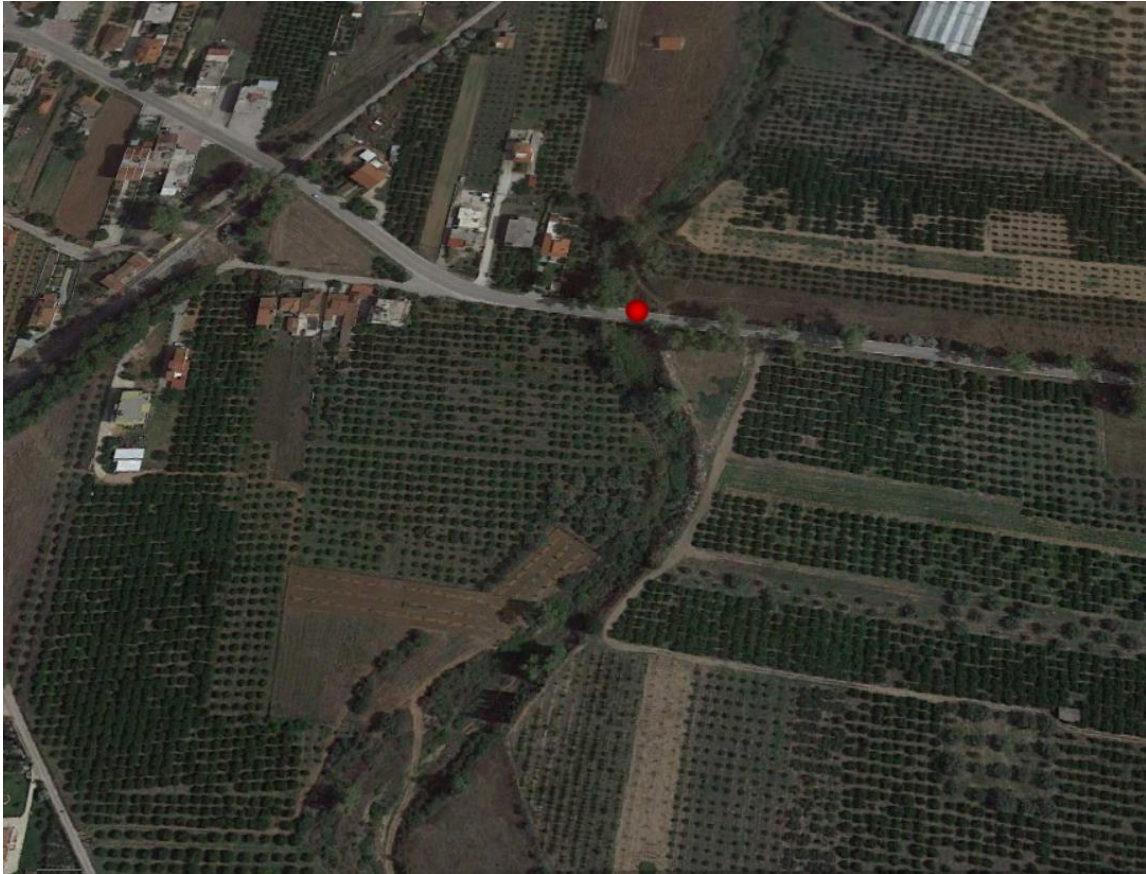
Ο υδρομετρικός σταθμός του χείμαρρου Δερβενακιώτη λειτούργησε από το 1968 έως το 1975 υπό την εποπτεία του Υπουργείου Αγροτικής Ανάπτυξης και Τροφίμων. Ο σταθμός βρισκόταν στη γέφυρα επί της Εθνικής Οδού Μυκηνών-Φιχτίων ανάμεσα στους οικισμούς Φίχτι και Μυκήνες (**Εικόνα 2.8**). Μακροσκοπικά από δορυφορικές εικόνες, φαίνεται ότι στη περιοχή η κοίτη του ποταμού δεν είναι περιορισμένη από φυσικά όρια. Ο σταθμός ελέγχει την απορροή του ποταμού Δερβένι.

Εικόνα 2.8: Δορυφορική απεικόνιση περιοχής υδρομετρικού σταθμού Χείμαρρου Δερβενακιώτη.

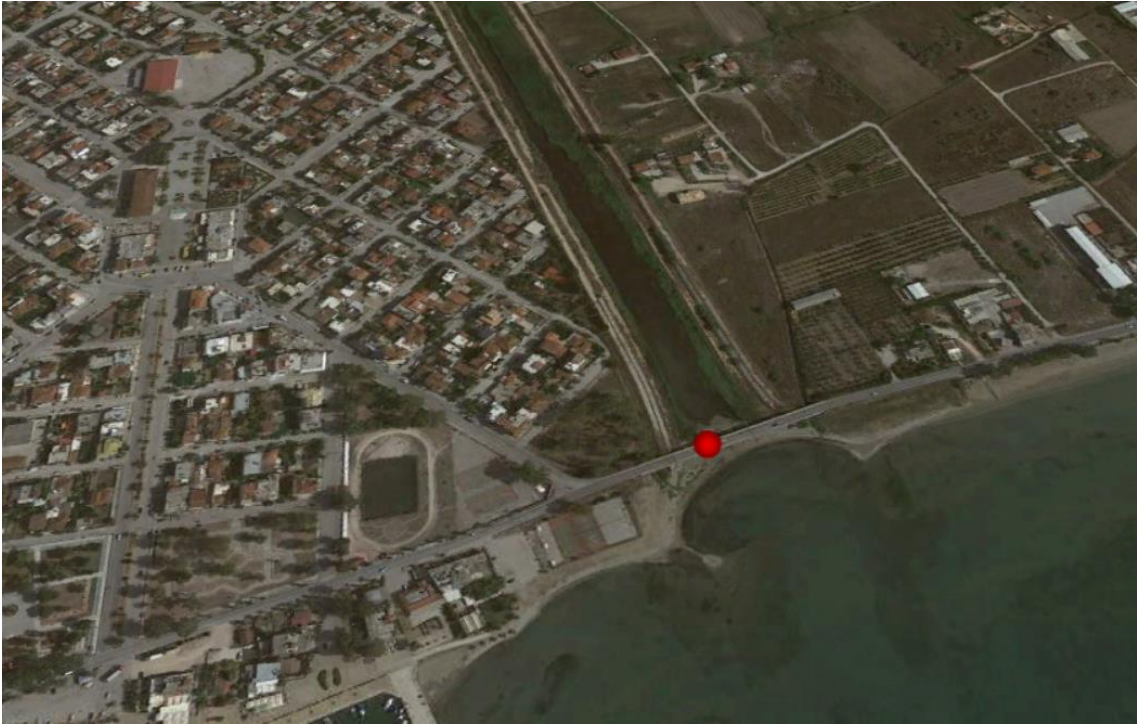
Ο υδρομετρικός σταθμός του ποταμού Ινάχου λειτούργησε από το 1968 έως το 1970 υπό την εποπτεία του Υπουργείου Αγροτικής Ανάπτυξης και Τροφίμων. Ο σταθμός βρισκόταν στη Γέφυρα Νέας Κίου ακριβώς πριν την εκβολή του Ινάχου στον Αργολικό κόλπο (**Εικόνα 2.10**). Από υδραυλική άποψη η θέση φαίνεται προβληματική καθώς η κοίτη του ποταμού είναι ευρεία ενώ η θέση είναι ακριβώς πάνω στις εκβολές του ποταμού στη θάλασσα. Υδρολογικά η θέση ελέγχει το σύνολο της απορροής του Ινάχου.

Εικόνα 2.10: Δορυφορική απεικόνιση περιοχής υδρομετρικού σταθμού Γέφυρας Νέας Κίου.

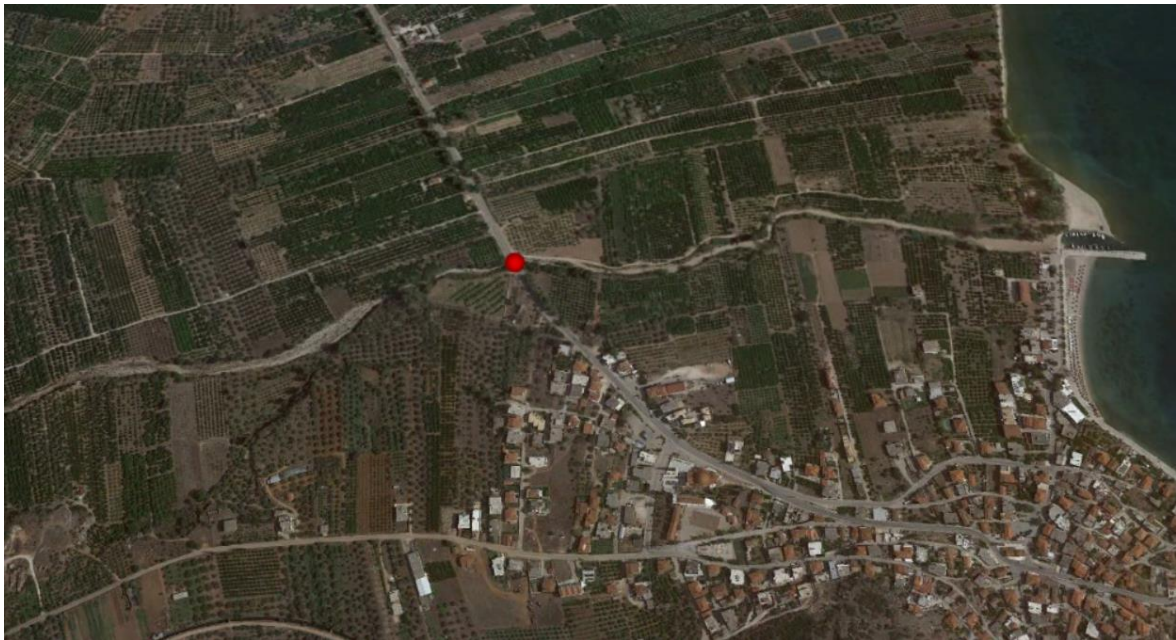
Ο υδρομετρικός σταθμός στη θέση Ανάβαλος Κιβερίου στο ρέμα Ξοβρίου λειτούργησε από το 1971 έως το 1972 υπό την εποπτεία του Υπουργείου Αγροτικής Ανάπτυξης και Τροφίμων. Ο σταθμός βρισκόταν τοποθετημένος σε γέφυρα επί επαρχιακής οδού βορειοδυτικά του οικισμού Κιβέρι λίγο πριν τις εκβολές του ρέματος στη θάλασσα (**Εικόνα 2.11**). Το ρέμα κρίνεται ήσσονος υδρολογικής σημασίας για την ευρύτερη περιοχή.

Εικόνα 2.11: Δορυφορική απεικόνιση περιοχής υδρομετρικού σταθμού Ανάβαλου Κιβερίου.
