**Πράξη: «Ελληνικό Ολοκληρωμένο Σύστημα Παρακολούθησης, Πρόγνωσης και
Τεχνολογίας των Θαλασσών και των Επιφανειακών Υδάτων»**

Υπόεργο 14: Δίκτυο Ανοιχτής Πληροφορίας Υδροσυστημάτων (Open Hydrosystem Information Network, OpenHi.net)

Παραδοτέο 2.1

Τεχνική έκθεση ανάπτυξης εθνικού συστήματος παρακολούθησης επιφανειακών υδατικών πόρων – **Παράρτημα Π4**

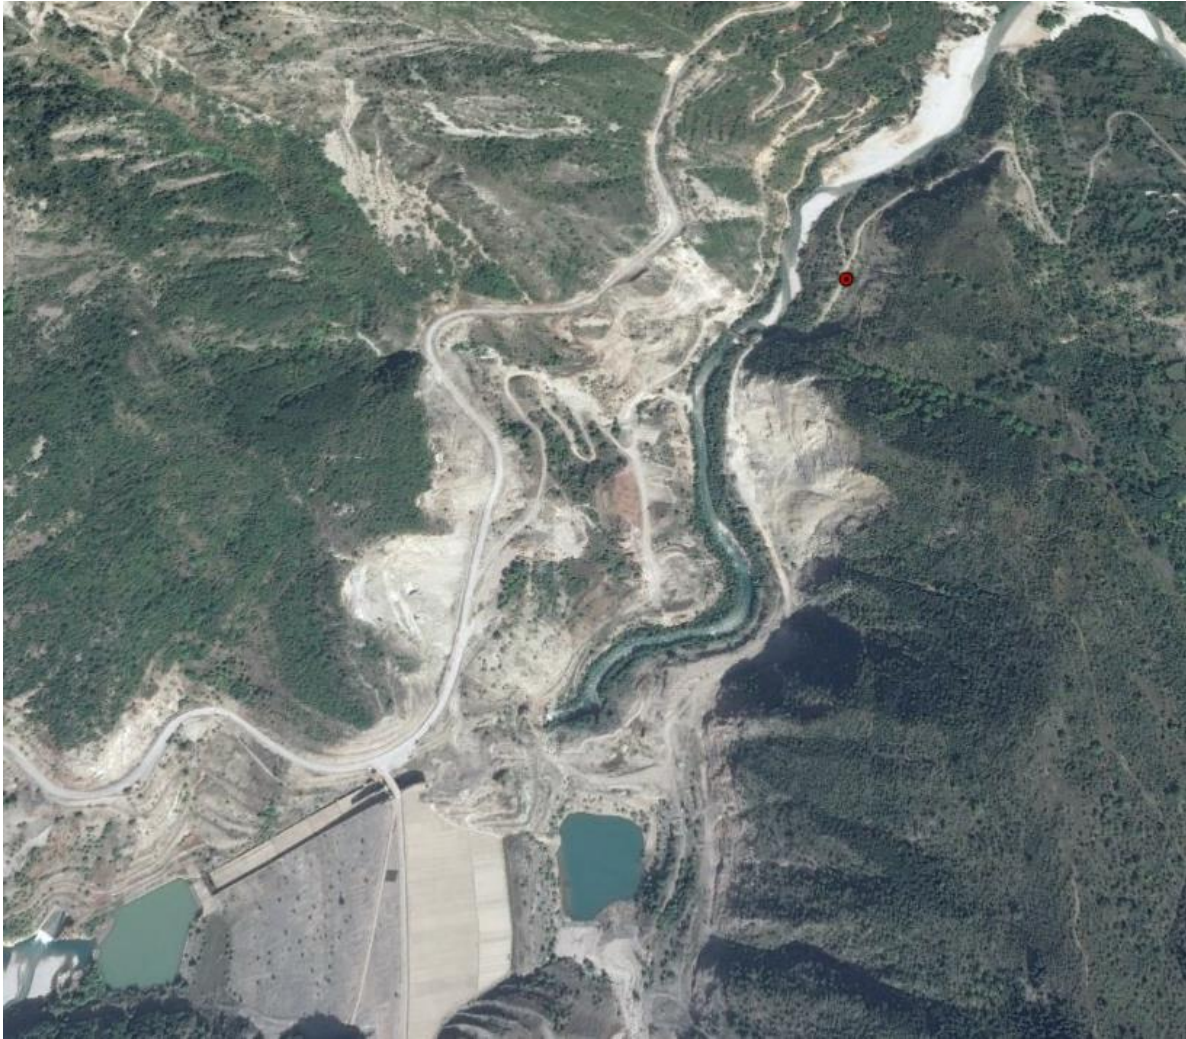
Στη θέση αυτή, που ελέγχει έκταση ανάντη λεκάνης 644 km², λειτουργούσε υδρομετρικός σταθμός της ΔΕΗ, από τον Φεβρουάριο του 1967 μέχρι και την έναρξη κατασκευής του ομώνυμου φράγματος, περί το 1989 (Εικόνα 2.3). Ο σταθμός ήταν εξοπλισμένος με σταθμήμετρο, όπου πραγματοποιούνταν ημερήσιες παρατηρήσεις στάθμης. Επιπλέον, στη θέση του σταθμού γίνονταν και στερεοϋδρομετρήσεις.

Η λειτουργία του σταθμού χαρακτηριζόταν από προβλήματα οφειλόμενα σε διάφορες αιτίες, με αποτέλεσμα τα δεδομένα του να μην θεωρούνται πολύ υψηλής αξιοπιστίας. Χαρακτηριστικό είναι ότι η θέση του σταθμημέτρου άλλαξε αρκετές φορές, εξαιτίας της αλλαγής της γεωμετρίας της διατομής, π.χ. λόγω μπαζωμάτων της κοίτης, πλημμυρικών φαινομένων, κτλ. Σύμφωνα με αναφορές της ΔΕΗ/ΔΑΥΕ, από τη συνολική περίοδο λειτουργίας του σταθμού, περίπου δέκα υδρολογικά έτη (1978-79 έως 1988-89) θεωρούνται αρκετά αξιόπιστα.

Εικόνα 2.3: Δορυφορική απεικόνιση περιοχής περιοχής υδρομετρικού σταθμού Μεσοχώρας και γενική άποψη των έργων του φράγματος

Λόγω της κατασκευής του φράγματος της Μεσοχώρας, η χρησιμότητα του σταθμού παρέλκει, καθώς η απορροή του ποταμού θα ελέγχεται με βάση το υδατικό ισοζύγιο του ταμιευτήρα. Ως γνωστόν, το υπόψη έργο, αν και έχει ολοκληρωθεί εδώ και αρκετά χρόνια, δεν έχει ακόμη τεθεί σε λειτουργία, και η ροή του ποταμού εξακολουθεί να διοχετεύεται μέσω της σήραγγας εκτροπής.

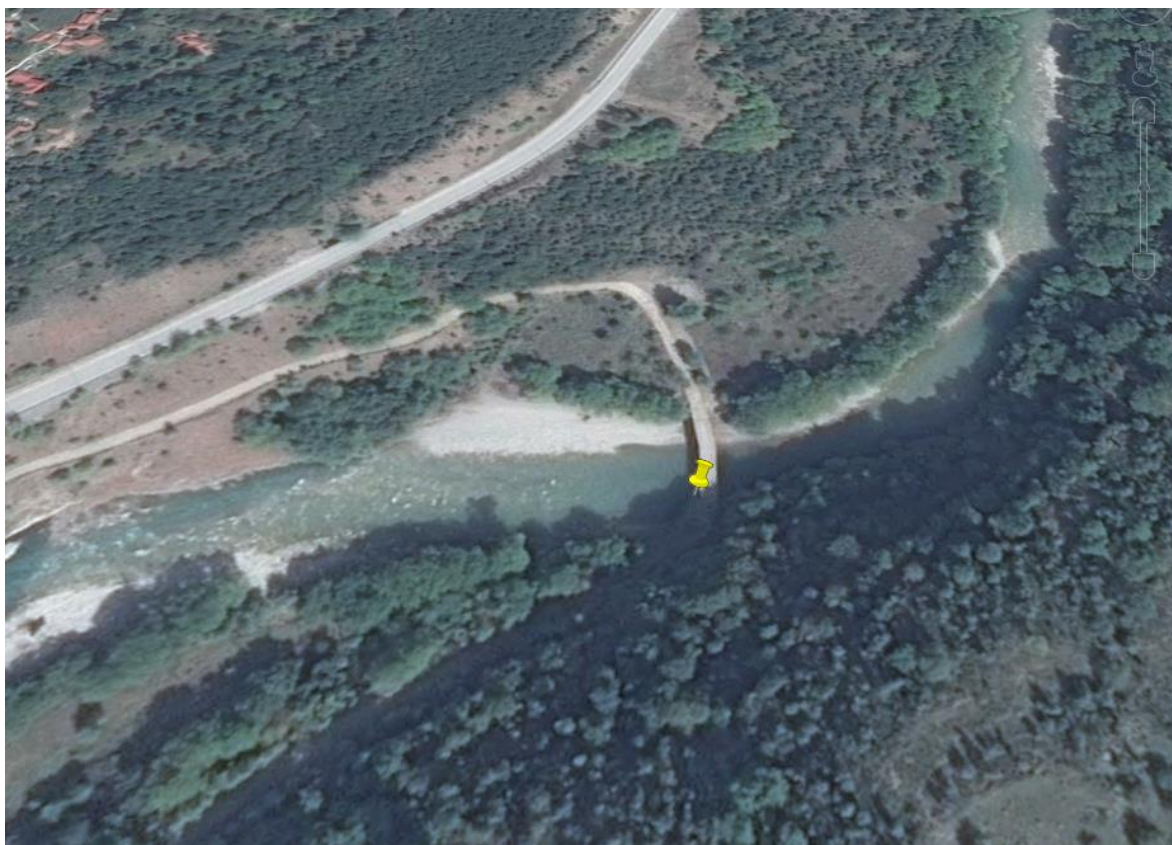
Ο σταθμός βρίσκεται περίπου 6 km κατάντη του φράγματος της Μεσοχώρας, κοντά στον οικισμό Λαφίνα, και είναι τοποθετημένος σε μικρή οδική γέφυρα (**Εικόνα 2.4**). Στη θέση αυτή λειτουργεί αυτόματος τηλεμετρικός σταθμός παρακολούθησης της στάθμης και των ποιοτικών χαρακτηριστικών του νερού (T, EC, pH, DO), υπό την εποπτεία του ΕΛΚΕΘΕ.

Ο σταθμός είναι σημαντικός, καθώς θα ελέγχει τις περιβαλλοντικές εκροές από το φράγμα της Μεσοχώρας, όταν αυτό τεθεί σε λειτουργία. Ως προς την υδραυλική καταλληλότητα, η θέση του σταθμού κρίνεται πολύ καλή, καθώς υπάρχει γέφυρα για την πραγματοποίηση υδρομετρήσεων, και η κοίτη είναι αρκετά στενή, αν και όχι εντελώς ευθύγραμμη.

Εικόνα 2.4: Δορυφορική απεικόνιση περιοχής αυτόματου τηλεμετρικού σταθμού Μεσοχώρας (κατάντη)

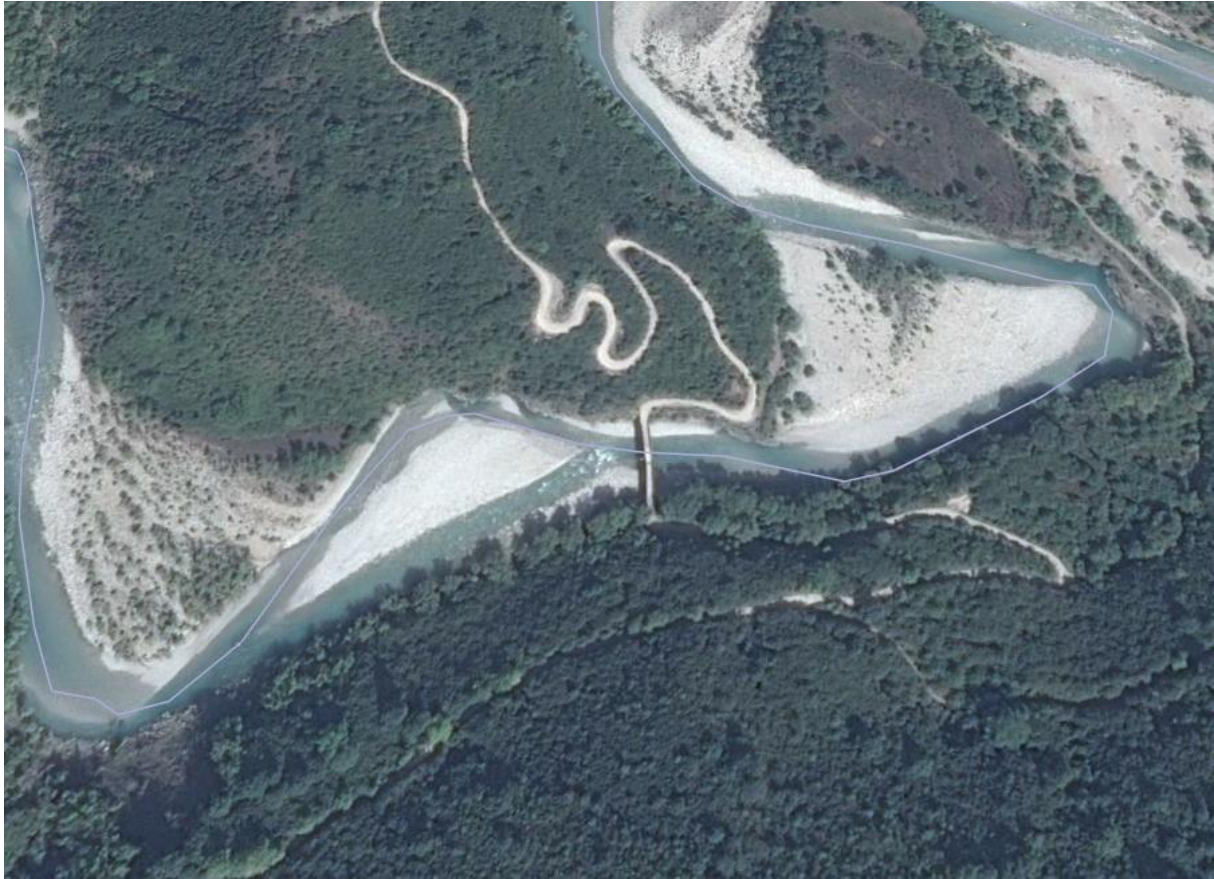
Πρόκειται για υδρομετρικό σταθμό της ΔΕΗ, εξοπλισμένο μόνο με σταθμήμετρο, επί της γέφυρας διέλευσης της επαρχιακής οδού Βαθυρρέματος-Μυροφύλλου από τον Αχελώο, η οποία οδηγεί στο ομώνυμο ιστορικό μοναστήρι (**Εικόνα 2.5**). Ο σταθμός ξεκίνησε να λειτουργεί το 1969.

Στη βάση δεδομένων του Υδροσκοπίου διατίθενται ημερήσιες παρατηρήσεις στάθμης για δύο χρονικές περιόδους. Στις σχετικές διαχειριστικές πληροφορίες αναφέρονται διάφορα προβλήματα στη λειτουργία του σταθμού, μεταξύ των οποίων η άνοδος της μετρούμενης στάθμης λόγω αμμοληψίας, τον Ιούνιο 1985. Πιθανόν, η αμμοληψία να σχετίζεται με τις προκαταρκτικές εργασίες κατασκευής του κατάντη φράγματος Συκιάς. Σε κάθε περίπτωση, ο σταθμός φαίνεται ότι εγκαταλείφθηκε την περίοδο εκείνη, με το σκεπτικό ότι μετά την ολοκλήρωση των έργων του φράγματος η υπόψη περιοχή θα είχε κατακλυστεί από τα νερά του ταμειυτήρα.

Μακροσκοπικά, η υπόψη θέση φαίνεται να έχει περιορισμένη υδραυλική καταλληλότητα, καθώς αμέσως ανάντη ο ροή είναι διαχωρισμένη. Μειονέκτημα αποτελεί και η δύσκολη πρόσβαση στην περιοχή. Γενικά, με την όποια προοπτική ολοκλήρωσης του φράγματος της Συκιάς η σκοπιμότητα του σταθμού παρέλκει, και σε κάθε περίπτωση στην ευρύτερη περιοχή του άνω ρου του Αχελώου υπάρχουν πιο πρόσφορες θέσεις μέτρησης, τόσο ανάντη όσο και κατάντη.

Εικόνα 2.5: Δορυφορική απεικόνιση περιοχής υδρομετρικού σταθμού Αγ. Γεωργίου (Μυρόφυλλο)

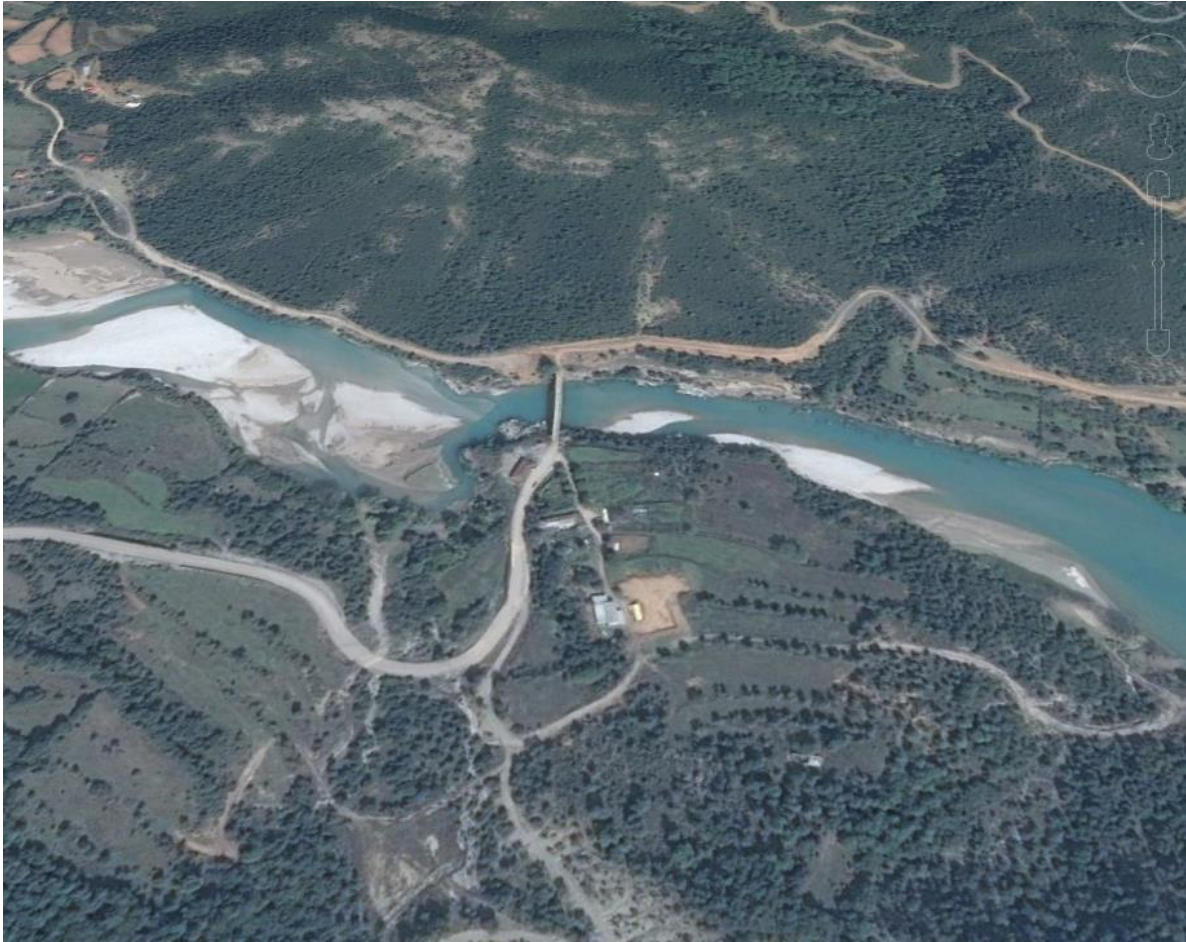
Ο πλέον αξιόπιστος σταθμός του Αχελώου, και εγκατεστημένος σε νευραλγικό σημείο, είναι ο σταθμός Αυλάκι (**Εικόνα 2.6**), που βρίσκεται επί γέφυρας κοντά στον ομώνυμο οικισμό, σε υψόμετρο 309 m. Ο σταθμός λειτουργεί από το υδρολογικό έτος 1965-66, υπό τη εποπτεία της ΔΕΗ, και ελέγχει λεκάνη έκτασης 1375 km².

Σύμφωνα με αναφορά του Ζαρρή (2006), η ΔΕΗ/ΔΑΥΕ είχε πρόσφατα προβεί σε εκ νέου επεξεργασία του συνόλου των πρωτογενών υδρομετρικών δεδομένων του σταθμού με αποτέλεσμα την παραγωγή της πλέον αξιόπιστης χρονοσειράς παροχών στη θέση αυτή. Η χρονοσειρά είχε εξαχθεί μετά από αναθεώρηση όλων των καμπυλών στάθμης-παροχής (24 διαφορετικές καμπύλες, πάνω από 1100 υδρομετρήσεις), αποτελώντας την κατά τεκμήριο πλέον αξιόπιστη υδρομετρική πληροφορία επί του ποταμού Αχελώου.

Εικόνα 2.6: Δορυφορική απεικόνιση περιοχής υδρομετρικού σταθμού Αυλακίου

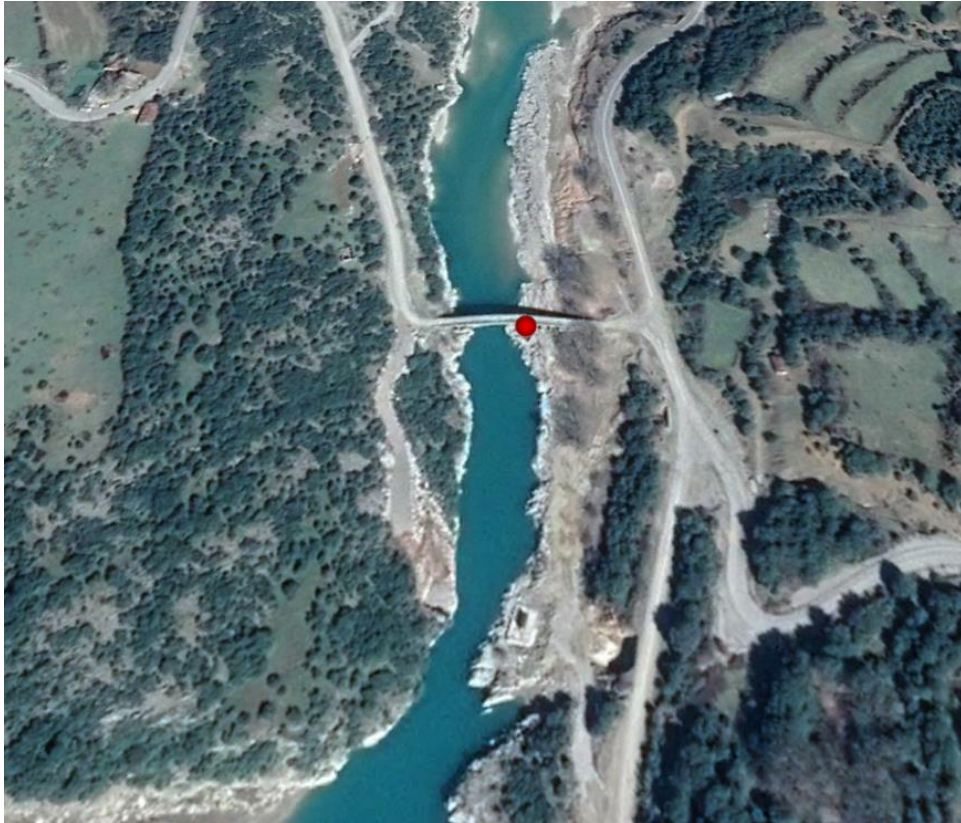
Ο υδρομετρικός σταθμός βρισκόταν επί της ομώνυμης γέφυρας, ανάντη του ταμιευτήρα των Κρεμαστών, σε υψόμετρο 306 m, και λειτούργησε από το 1949 έως το 1975 υπό την εποπτεία της ΔΕΗ (**Εικόνα 2.7**). Στη θέση αυτή είχαν εγκατασταθεί σταθμηγράφος και τέσσερα σταθμήμετρα, τα οποία κατά καιρούς παρουσίασαν διάφορα προβλήματα στη λειτουργία τους. Μετά την ολοκλήρωση της κατασκευής του φράγματος των Κρεμαστών και τη σταδιακή πλήρωση του ταμιευτήρα, η λειτουργία του σταθμού άρχισε να επηρεάζεται από την στάθμη της λίμνης, με συνέπεια τα δεδομένα του να καταστούν αναξιόπιστα.

Εικόνα 2.7: Δορυφορική απεικόνιση περιοχής υδρομετρικού σταθμού Γέφυρας Τέμπλας

Λόγω της ύπαρξης του ταμιευτήρα των Κρεμαστών, η χρησιμότητα του υπόψη σταθμού παρέλκει. Εξάλλου, λίγο ανάντη βρίσκεται το μικρό υδροηλεκτρικό έργο της Δαφνοζωνάρας, όπου καταγράφεται η παροχή του κύριου κλάδου του Αχελώου, πριν την είσοδό του στον ταμιευτήρα των Κρεμαστών. Ο ίδιος ο ταμιευτήρας ελέγχει την συνολική απορροή που παράγεται στην ανάντη λεκάνη, που περιλαμβάνει επίσης τις υπολεκάνες του Τρικεριώτη, του Αγραφιώτη και του Μέγδοβα.

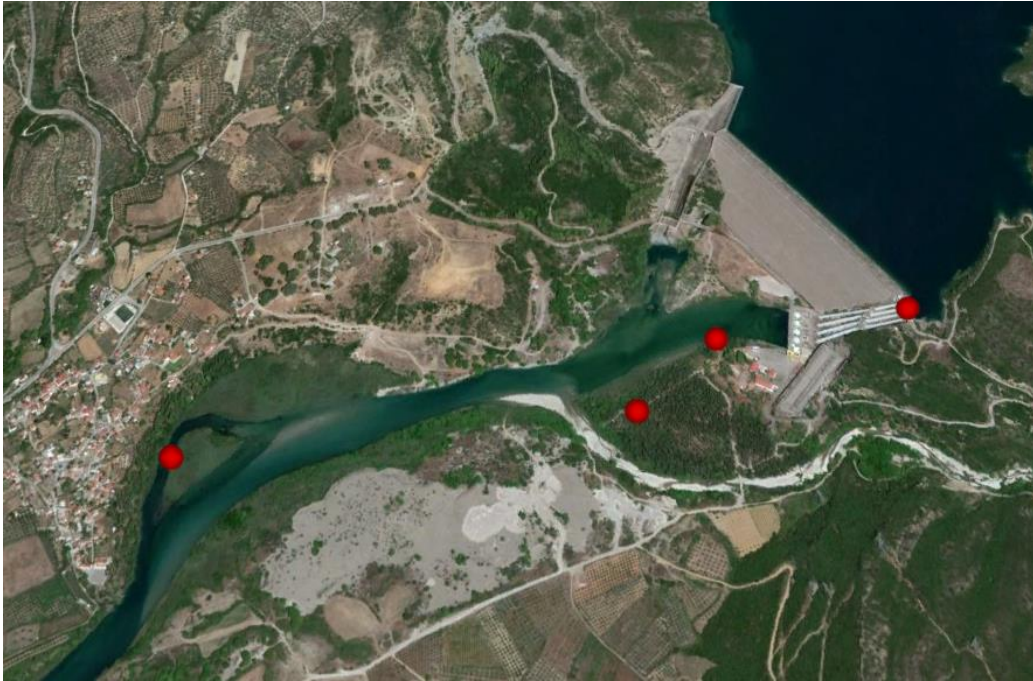
Στην περιοχή του ταμιευτήρα Καστρακίου αναφέρεται η ύπαρξη τεσσάρων υδρομετρικών σταθμών υπό την εποπτεία της ΔΕΗ (**Εικόνα 2.8**), ήτοι:

- **ΥΗΣ ΦΡΑΓΜΑ ΚΑΣΤΡΑΚΙΟΥ**, όπου καταγράφονται, σε μηνιαία κλίμακα, οι εισροές στον ταμιευτήρα, με βάση την εξίσωση υδατικού ισοζυγίου (προφανώς, ως σταθμός νοείται η μέτρηση της στάθμης και των εκροών του ταμιευτήρα)
- **ΑΧΕΛΩΟΣ ΚΑΤΑΝΤΗ ΥΗΣ ΚΑΣΤΡΑΚΙ**, όπου αναφέρεται η ύπαρξη σταθμημέτρου, με λειτουργία από το Νοέμβριο του 1978
- **ΣΥΜΒ. ΖΕΡΒΑ** (ρέμα Ζέρβα, παραπόταμος του Αχελώου, κατόντη του φράγματος), όπου πραγματοποιήθηκαν ημερήσιες μετρήσεις στάθμης την περίοδο 1961-1967
- **ΣΚΑΛΑ**, όπου πραγματοποιήθηκαν ημερήσιες μετρήσεις στάθμης την περίοδο 1961-1964

Εικόνα 2.8: Δορυφορική απεικόνιση περιοχής φράγματος Καστρακίου, όπου είχαν λειτουργήσει τέσσερις υδρομετρικοί σταθμοί

Λόγω της λειτουργίας του ταμιευτήρα Καστρακίου, από το 1970, αλλά και του ταμιευτήρα Στράτου, αμέσως κατόντη (από το 1989), δεν έχει νόημα η ύπαρξη υδρομετρικών σταθμών στην ενδιάμεση περιοχή, καθώς το τμήμα ποταμού που έχει απομείνει είναι πολύ μικρό.

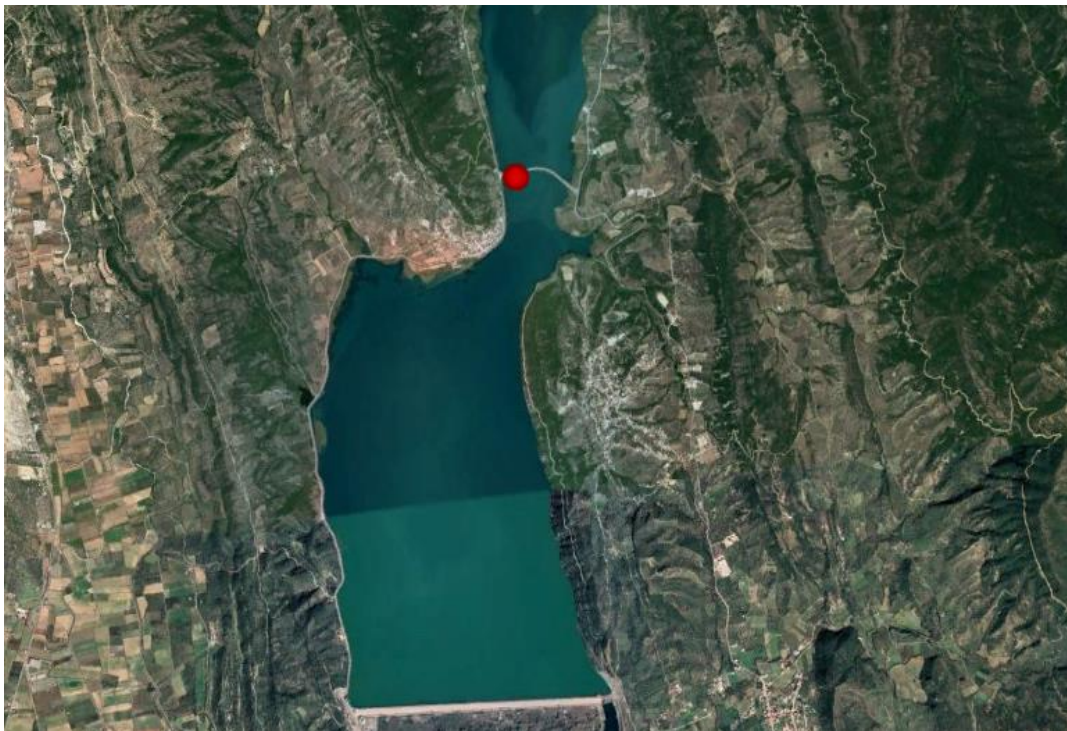
Ο υδρομετρικός σταθμός βρισκόταν επί της ομώνυμης γέφυρας, που πλέον διέρχεται πάνω από τον ταμιευτήρα Στράτου. Ο σταθμός λειτούργησε από το 1959 έως το 1969 υπό την εποπτεία της ΔΕΗ (**Εικόνα 2.9**). Οι ημερήσιες παρατηρήσεις στάθμης για την περίοδο αυτή είναι διαθέσιμες στη βάση δεδομένων του Υδροσκοπίου. Προφανώς, λόγω της ύπαρξης του ταμιευτήρα, η χρησιμότητα του υπόψη σταθμού παρέλκει.

Εικόνα 2.9: Δορυφορική απεικόνιση περιοχής υδρομετρικού σταθμού Γέφυρας Σπολάιτας

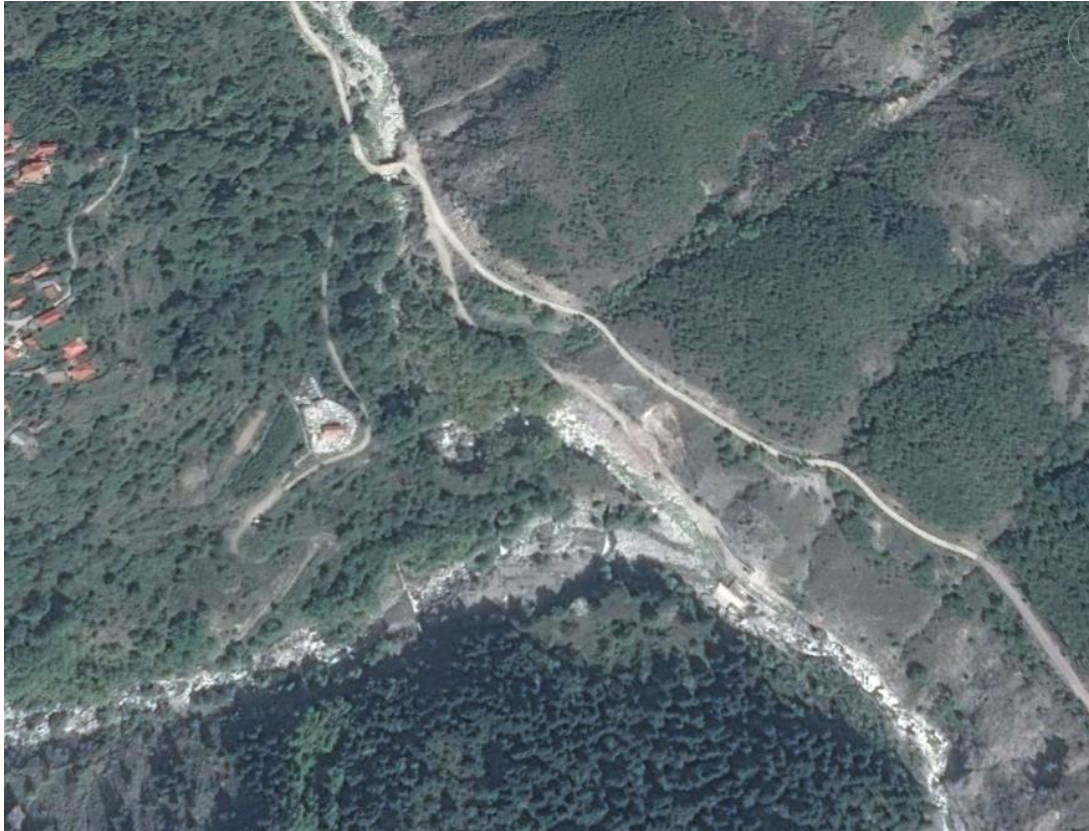
Ο υδρομετρικός σταθμός Θεοδώριανων, στο ρέμα Γκούρας (παραπόταμος του Αχελώου, υψόμετρο 981 m), λειτούργησε υπό την εποπτεία της ΔΕΗ, για άγνωστο χρονικό διάστημα. Στην **Εικόνα 2.11** δίνεται μια γενική άποψη της περιοχής του σταθμού, η ακριβής θέση του οποίου δεν είναι γνωστή. Ενδεχομένως, ο σταθμός είχε τοποθετηθεί στη μικρή γέφυρα επί της επαρχιακής οδού Θεοδώριανων-Κορυφής, που βρίσκεται ανατολικά του οικισμού.

Στη βάση του Υδροσκοπίου αναφέρεται ότι λειτούργησαν δύο σταθμήμετρα (ανάντη και κατάντη), καθώς και σταθμηγράφος, που τοποθετήθηκε τον Σεπτέμβριο του 1994, στη θέση του κατάντη σταθμημέτρου.

Κατάντη της γέφυρας, μετά και τη συμβολή δεύτερου ρέματος, λειτουργεί πλέον μικρό υδροηλεκτρικό έργο, όπου είναι δυνατή η έμμεση εκτίμηση της διερχόμενης παροχής.

Εικόνα 2.11: Δορυφορική απεικόνιση περιοχής υδρομετρικού σταθμού Θεοδώριανων

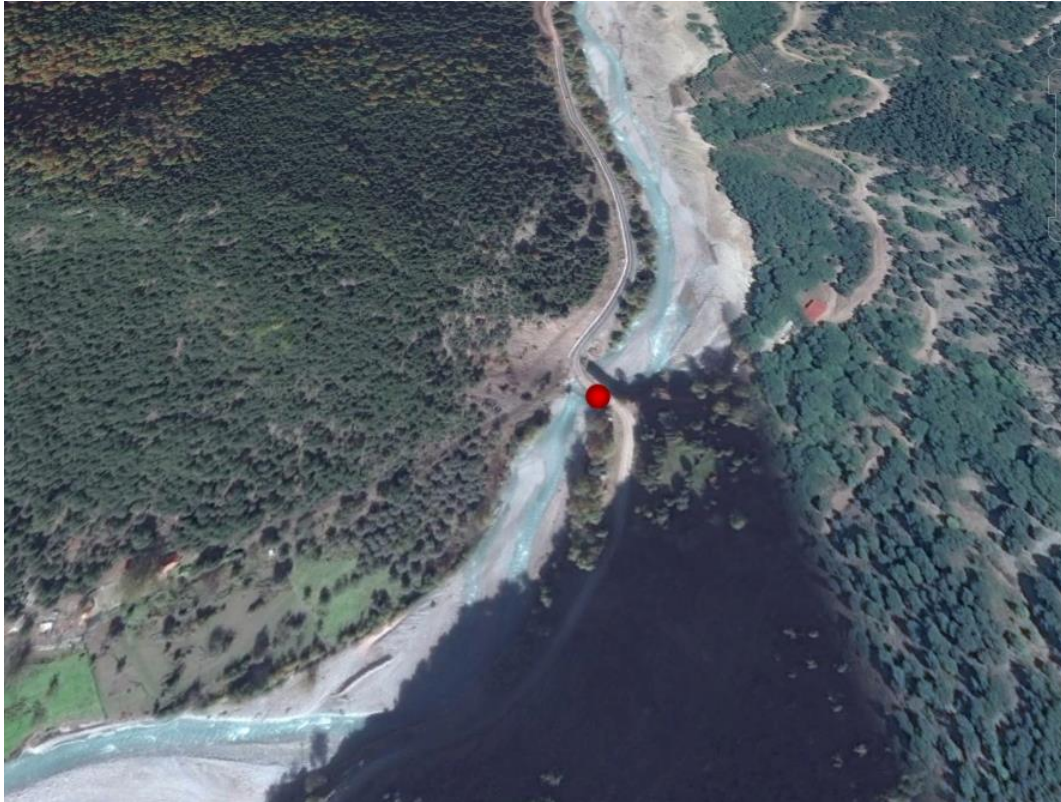
Ο υδρομετρικός σταθμός βρίσκεται επί της ομώνυμης γέφυρας, σε υψόμετρο 389 m, και λειτουργεί υπό την εποπτεία της ΔΕΗ. Ο υπόψη σταθμός ελέγχει το μεγαλύτερο μέρος της απορροής του Αγραφιώτη, ενός εκ των σημαντικότερων παραποτάμων του Αχελώου, λίγο πριν την είσοδό του στον ταμιευτήρα των Κρεμαστών (**Εικόνα 2.12**).

Ο σταθμός λειτουργεί από το 1966, και περιέχει δύο σταθμήμετρα (ένα σε κάθε όχθη, που τοποθετήθηκαν το 1966 και το 1988), και σταθμηγράφο, που τοποθετήθηκε τον Οκτώβριο του 1992 (το 1994 μεταφέρθηκε στην αριστερή όχθη). Στο διάστημα αυτό, η λειτουργία του σταθμού ήταν απρόσκοπτη, με σποραδικές μόνο ελλείψεις. Επιπλέον, τουλάχιστον μέχρι τις αρχές της δεκαετίας του 1990, η συχνότητα των υδρομετρήσεων ήταν ικανοποιητική (Αλεξοπούλου κ.ά., 1992). Στη βάση δεδομένων του Υδροσκοπίου διατίθενται 30λεπτες χρονοσειρές στάθμης, καθώς και μετρήσεις στάθμης-παροχής.

Από υδραυλική σκοπιά, η θέση του σταθμού δεν είναι πολύ ικανοποιητική, καθώς υπάρχει νησίδα που χωρίζει τη ροή σε δύο κλάδους (για τον λόγο αυτό ήταν απαραίτητη η χρήση δύο σταθμημέτρων). Πάντως, στη γέφυρα υπάρχει στένωση, που τουλάχιστον ευνοεί την παρακολούθηση των χαμηλών ροών του ποταμού. Από υδρολογική σκοπιά, η θέση κρίνεται σημαντική, καθώς, όπως αναφέρθηκε, ελέγχεται σχεδόν όλη η παροχή του Αγραφιώτη που εισρέει στον ταμιευτήρα των Κρεμαστών (η συνολική υπολεκάνη έχει έκταση 320 km²).

Εικόνα 2.12: Δορυφορική απεικόνιση περιοχής υδρομετρικού σταθμού Γέφυρας Βαρβαριάδας, επί του ποταμού Αγραφιώτη

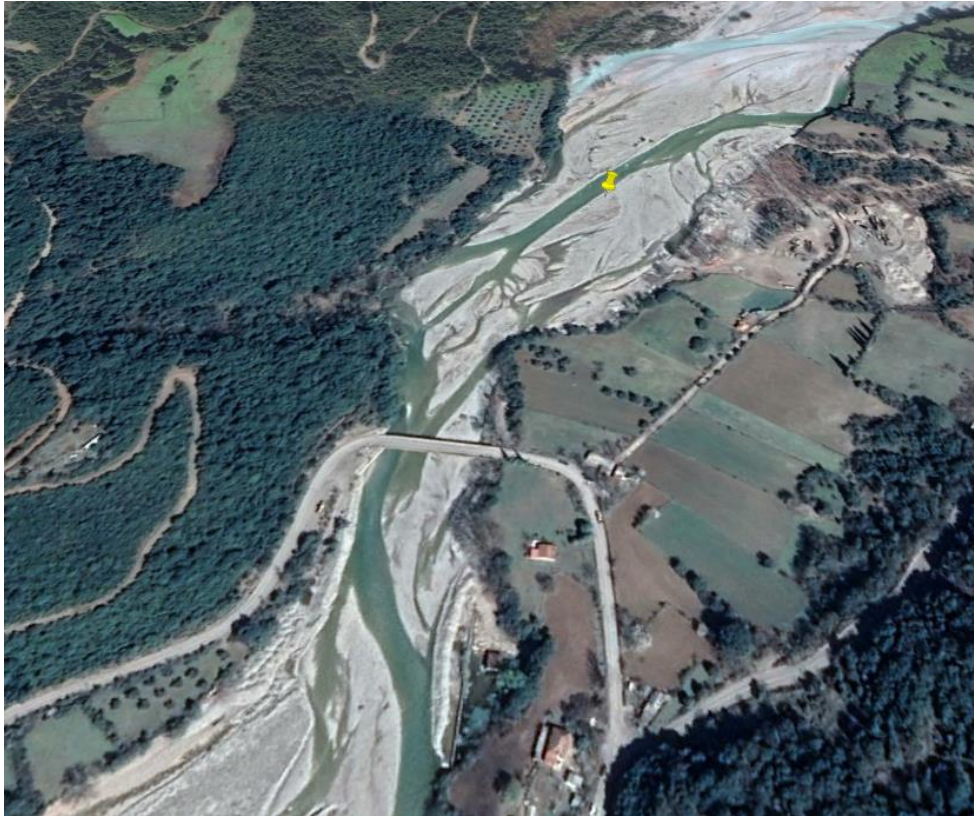
Πρόκειται για εποπτικό σταθμό του ΕΛΚΕΘΕ/ΙΕΒ, όπου πραγματοποιούνται συστηματικές δειγματοληψίες φυσικοχημικών παραμέτρων και υδρομετρήσεις. Η θέση του βρίσκεται αμέσως πριν την είσοδο του Αγραφιώτη στον ταμιευτήρα των Κρεμαστών, στη γέφυρα επί της επαρχιακής οδού Χαλκιοπούλου-Βίνιανης (**Εικόνα 2.13**). Μακροσκοπικά, η θέση αυτή είναι καλύτερη από την ανάντη Γέφυρα Βαρβαριάδας, καθώς, παρά το μεγαλύτερο πλάτος του ποταμού, δεν φαίνεται να υπάρχει διαχωρισμός της ροής.

Εικόνα 2.13: Δορυφορική απεικόνιση περιοχής εποπτικού σταθμού Κρυονερίου, λίγο πριν τη συμβολή του Αγραφιώτη με τον ταμιευτήρα Κρεμαστών

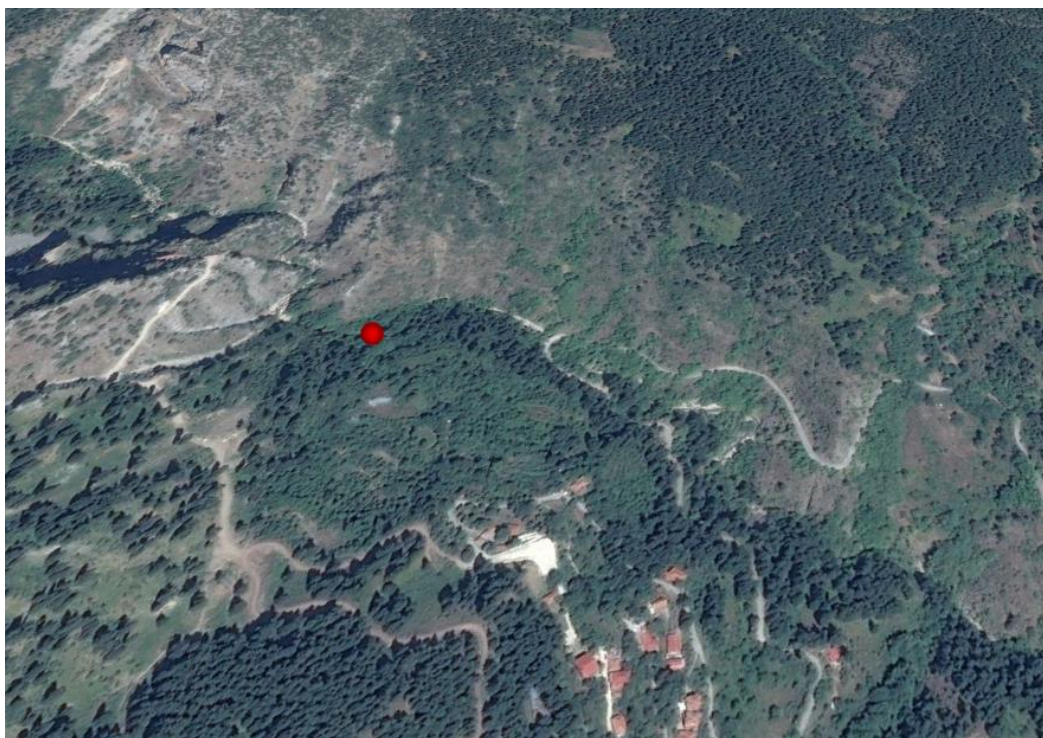
Πρόκειται για σταθμό επί του ρέματος Άσπρος, στο ύψος του οικισμού Σάικα, που συμβάλει στον Ταυρωπό (ή Μέγδοβα), έναν εκ των σημαντικών παραποτάμων του Αχελώου. Η ακριβής θέση του σταθμού δεν ήταν δυνατό να εντοπιστεί (**Εικόνα 2.14**). Ο υδρομετρικός σταθμός λειτούργησε υπό την εποπτεία της ΔΕΗ για ένα μικρό χρονικό διάστημα, ήτοι την περίοδο 1963-1969.

Στη βάση δεδομένων του Υδροσκοπίου διατίθενται πέντε διαφορετικές χρονοσειρές, με ημερήσια δεδομένα στάθμης. Στις διαχειριστικές πληροφορίες της βάσης αναφέρονται πολλά προβλήματα στη λειτουργία του σταθμού, λόγω διάβρωσης και προσχώσεων.

Από υδρολογική σκοπιά, ο σταθμός δεν είναι σημαντικός, καθώς ελέγχεται μικρό μόνο μέρος της απορροής του Ταυρωπού, και μάλιστα όχι στον κύριο κλάδο του. Σημειώνεται ότι το σύνολο της απορροής της ανάντη υπολεκάνης, έκτασης 161 km², εκτρέπεται πλήρως, μέσω του ταμιευτήρα Πλαστήρα. Πληρέστερος έλεγχος της απορροής που παράγεται μετά το ύψος του φράγματος γίνεται αρκετά κατόντη, στους υδρομετρικούς σταθμούς Βίνιανης και Γέφυρας Μαρκοπούλου.

Εικόνα 2.14: Δορυφορική απεικόνιση περιοχής υδρομετρικού ρέματος Σάικας

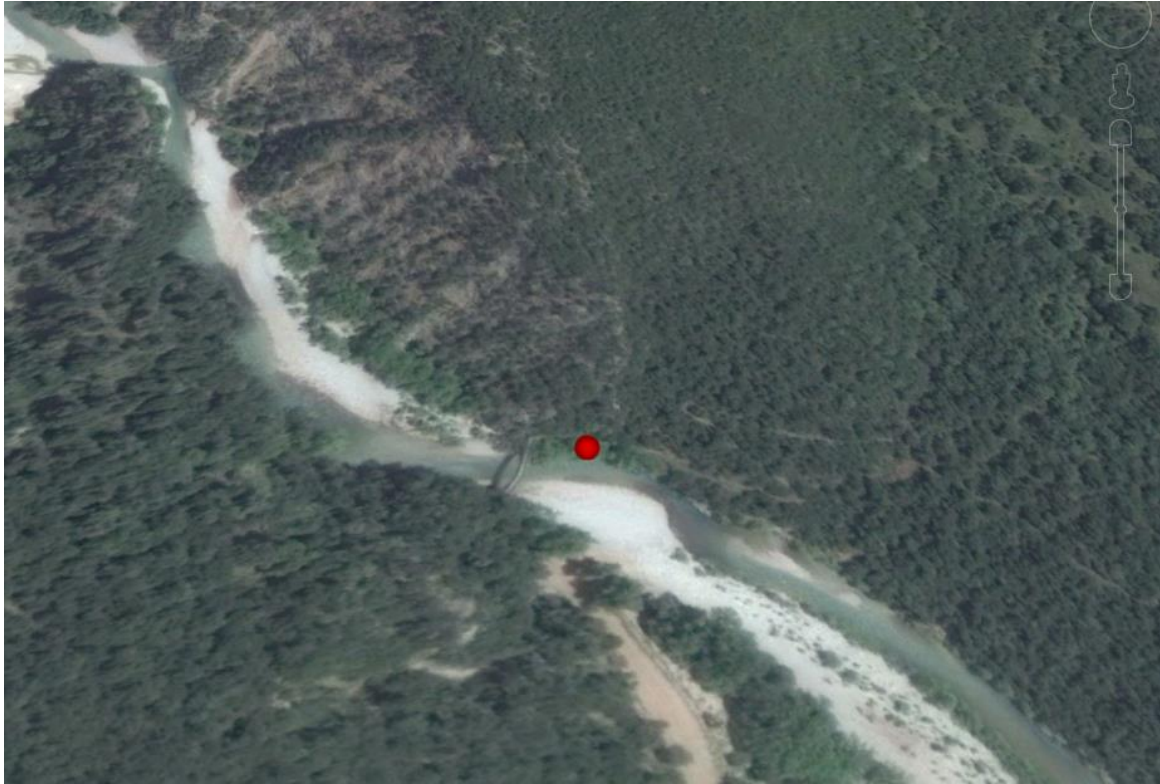
Ο υδρομετρικός σταθμός βρίσκεται επί της ομώνυμης θολωτής γέφυρας, λίγο κατάντη του οικισμού Βίνιανη, σε υψόμετρο 389 m, και λειτουργεί υπό την εποπτεία της ΔΕΗ, από το 1970 (**Εικόνα 2.15**). Πρόκειται για τον σημαντικότερο σταθμό επί του Ταυρωπού, όπου εκτός από μετρήσεις στάθμης και παροχής πραγματοποιούνταν και στερεοϋδρομετρήσεις.

Μέχρι τις αρχές της δεκαετίας του 1990, αναφέρεται ότι η λειτουργία του σταθμού ήταν απρόσκοπτη, με σποραδικές μόνο ελλείψεις, και ότι η συχνότητα των υδρομετρήσεων ήταν ικανοποιητική, για την κατάρτιση αξιόπιστων σχέσεων στάθμης-παροχής (Αλεξοπούλου κ.ά., 1992). Στην ίδια έκθεση αναφέρεται ότι η θέση του σταθμού κρίνεται πολύ κατάλληλη, για όλο το εύρος παροχών.

Μακροσκοπικά, επιβεβαιώνεται η υδραυλική καταλληλότητα του σταθμού, ο οποίος ενδείκνυται για την τοποθέτηση αυτόματων μετρητικών οργάνων (ευθύγραμμη και καθαρή κοίτη, ύπαρξη γέφυρας, συγκέντρωση ροής). Ο σταθμός έχει και ιδιαίτερη ιστορική αξία, λόγω της μακράς και απρόσκοπτης λειτουργίας του, που τον καθιστά έναν εκ των πλέον αξιόπιστων υδρομετρικών σταθμών του Αχελώου. Από υδρολογική σκοπιά, ελέγχεται ικανό τμήμα της υπολεκάνης του Ταυρωπού, που απορρέει στον ταμιευτήρα των Κρεμαστών.

Εικόνα 2.15: Δορυφορική απεικόνιση περιοχής υδρομετρικού σταθμού Βίνιανης, επί του ποταμού Ταυρωπού

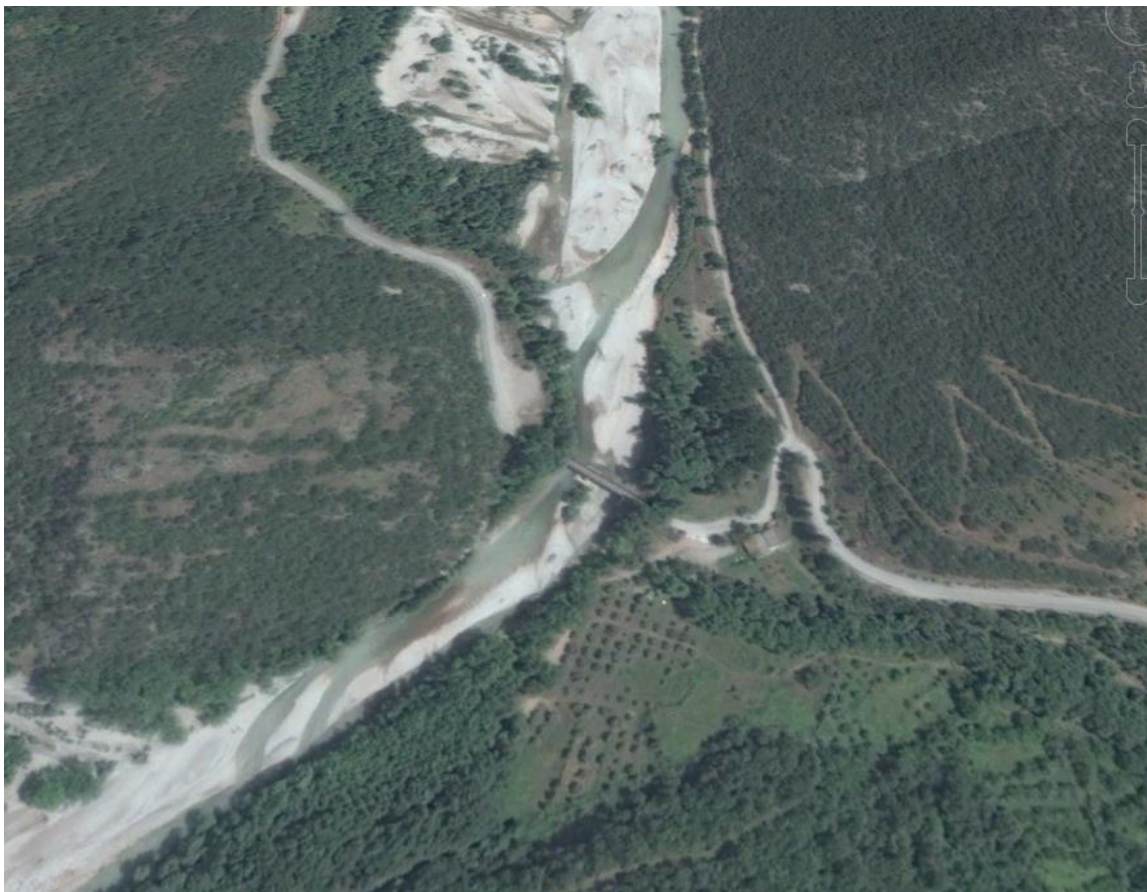
Ο υδρομετρικός σταθμός βρισκόταν επί της μικρής μεταλλικής γέφυρας τύπου Belley, επί της επαρχιακής οδού Αργινίου-Καρπενησίου, περίπου 5 km (σε ευθεία απόσταση) κατόντη του σταθμού Βίνιανης (**Εικόνα 2.16**). Ο σταθμός ήταν εξοπλισμένος με δύο σταθμήμετρα, και λειτούργησε υπό την εποπτεία της ΔΕΗ την περίοδο 1963-1972.

Στη βάση δεδομένων του Υδροσκοπίου διατίθενται οκτώ διαφορετικά δείγματα ημερήσιων παρατηρήσεων στάθμης, για τη μικρή χρονική περίοδο που λειτούργησε ο σταθμός. Από υδραυλική σκοπιά η θέση του σταθμού είναι ακατάλληλη, καθώς βρίσκεται σε στροφή του ποταμού. Σε κάθε περίπτωση, δεν έχει χρησιμότητα η ύπαρξη δύο υδρομετρικών σταθμών σε τόσο κοντινή απόσταση (Γέφυρες Βίνιανης και Μαρκοπούλου), συνεπώς δεν κρίνεται σκόπιμη η επανασύσταση του υπόψη σταθμού. Μοναδικό πλεονέκτημά του, σε σχέση με τον σταθμό Βίνιανης, είναι η ευκολότερη πρόσβαση, καθώς βρίσκεται επί κεντρικού οδικού άξονα, ενώ η πρόσβαση στη Γέφυρα Βίνιανης γίνεται μέσω χωματόδρομου.

Εικόνα 2.16: Δορυφορική απεικόνιση περιοχής υδρομετρικού σταθμού Γέφυρας Μαρκοπούλου, επί του ποταμού Ταυρωπού

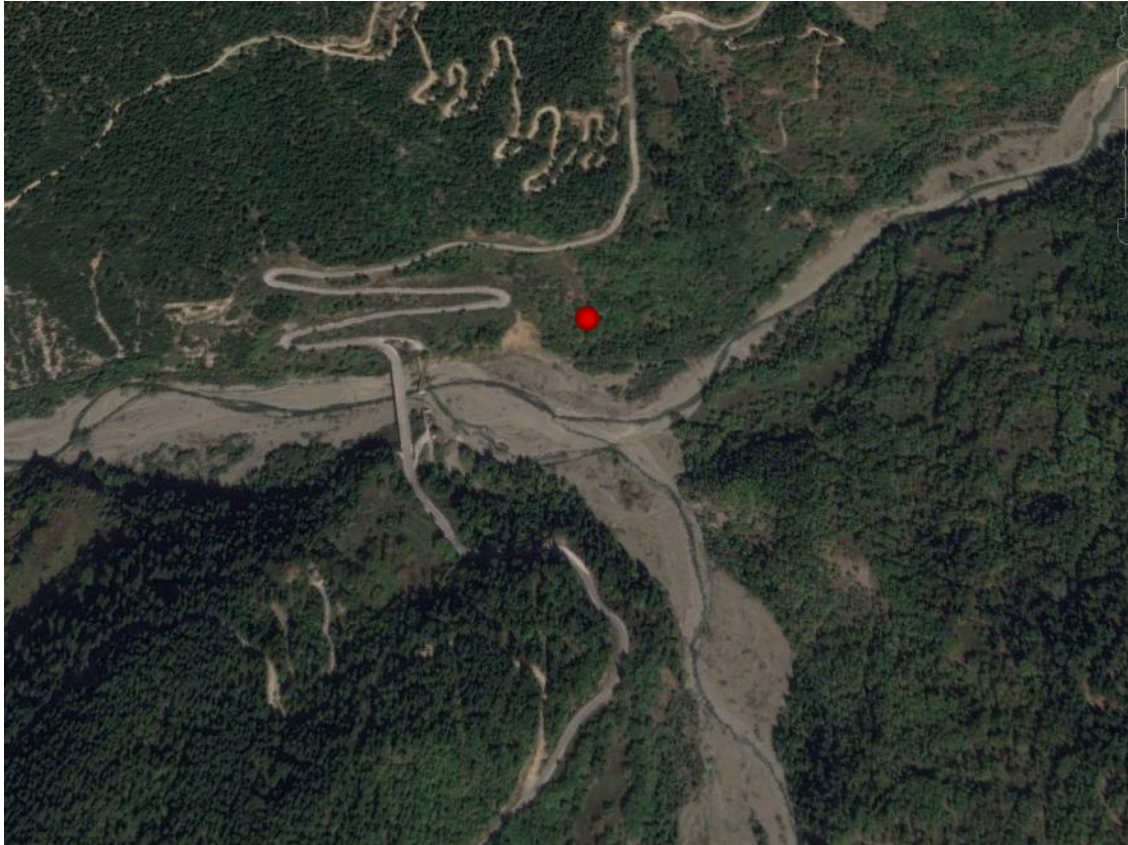
Ο υδρομετρικός σταθμός βρισκόταν στην οδική γέφυρα επί της επαρχιακής οδού Ραχών Τυμφρηστού-Δομνίτσας, στον άνω ρου του Κρικελοπόταμου (παραπόταμος του Τρικεριώτη, που εκβάλλει στον ταμιευτήρα των Κρεμαστών), αμέσως μετά τη συμβολή του κυρίως κλάδου του ποταμού με ένα δευτερεύον ρέμα (**Εικόνα 2.17**). Η λειτουργία του σταθμού ξεκίνησε 1965, υπό την εποπτεία της ΔΕΗ.

Στη βάση δεδομένων του Υδροσκοπίου αναφέρεται ότι λειτούργησαν σταθμήμετρα σε τρεις θέσεις (αριστερό, δεξιό, μέσο), σε διάφορες χρονικές περιόδους, που παρουσίασαν διάφορα προβλήματα (προσχώσεις, παράσυρση από πλημμύρες), με αποτέλεσμα να αλλάξουν πολλές φορές θέση. Στη βάση διατίθενται 17 διαφορετικά δείγματα ημερήσιων παρατηρήσεων στάθμης, ενώ δεν υπάρχουν στοιχεία υδρομετρήσεων.

Εικόνα 2.17: Δορυφορική απεικόνιση περιοχής υδρομετρικού σταθμού Κρικελοπόταμου

Δεδομένου ότι ο σταθμός βρίσκεται σε πολύ ανάντη θέση, ελέγχοντας έτσι μικρό μόνο μέρος της απορροής του Τρικεριώτη, και λαμβανομένων υπόψη των προβλημάτων που έχει παρουσιάσει στη λειτουργία του, δεν κρίνεται σκόπιμη η περαιτέρω αξιοποίησή του.

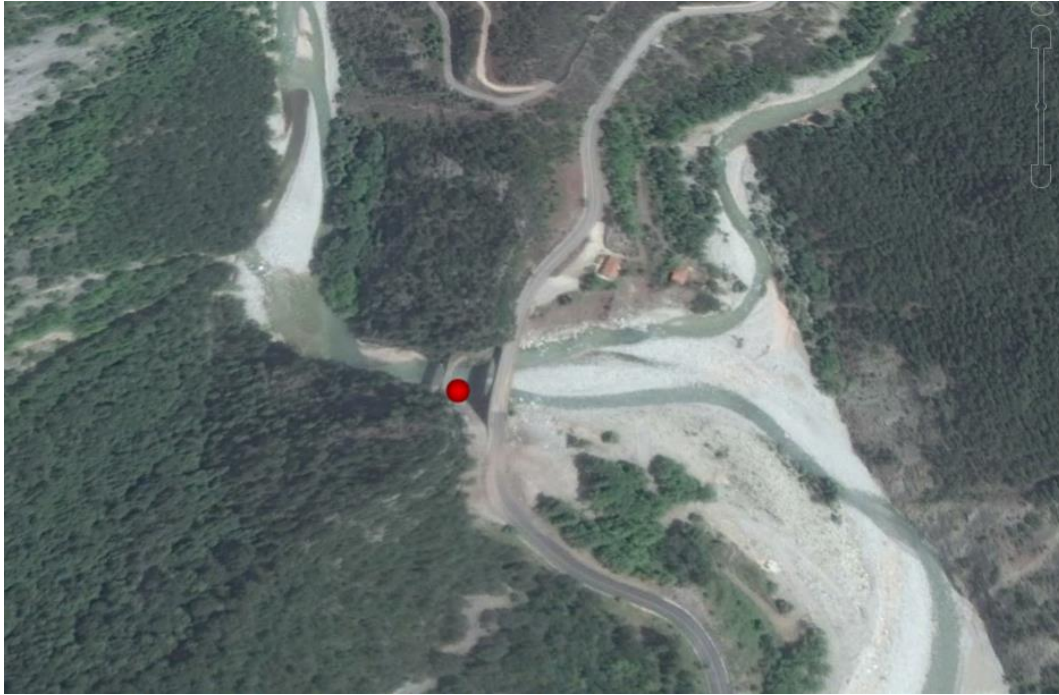
Στην έκθεση των Αλεξοπούλου κ.ά. (1992) αναφέρεται ότι η λειτουργία του σταθμού ήταν προβληματική, καθώς υπήρχαν μακροχρόνιες ελλείψεις δεδομένων, πλην του κατάντη δεξιού σταθμημέτρου, όπου οι ελλείψεις ήταν σποραδικές. Αναφέρεται επίσης ότι, λόγω του γεγονότος ότι ο σταθμός δεν βρίσκεται σε ευθεία διαδρομή, δημιουργούνταν συνθήκες τυρβώδους ροής ακόμα και για μικρές παροχές. Τέλος, αναφέρεται ότι την περίοδο εκπόνησης της μελέτης (αρχές δεκαετίας 1990) είχαν διακοπεί πλήρως οι υδρομετρήσεις.

Εικόνα 2.19: Δορυφορική απεικόνιση περιοχής υδρομετρικού σταθμού Γέφυρας Γερομπόρου, επί του ποταμού Τρικεριώτη

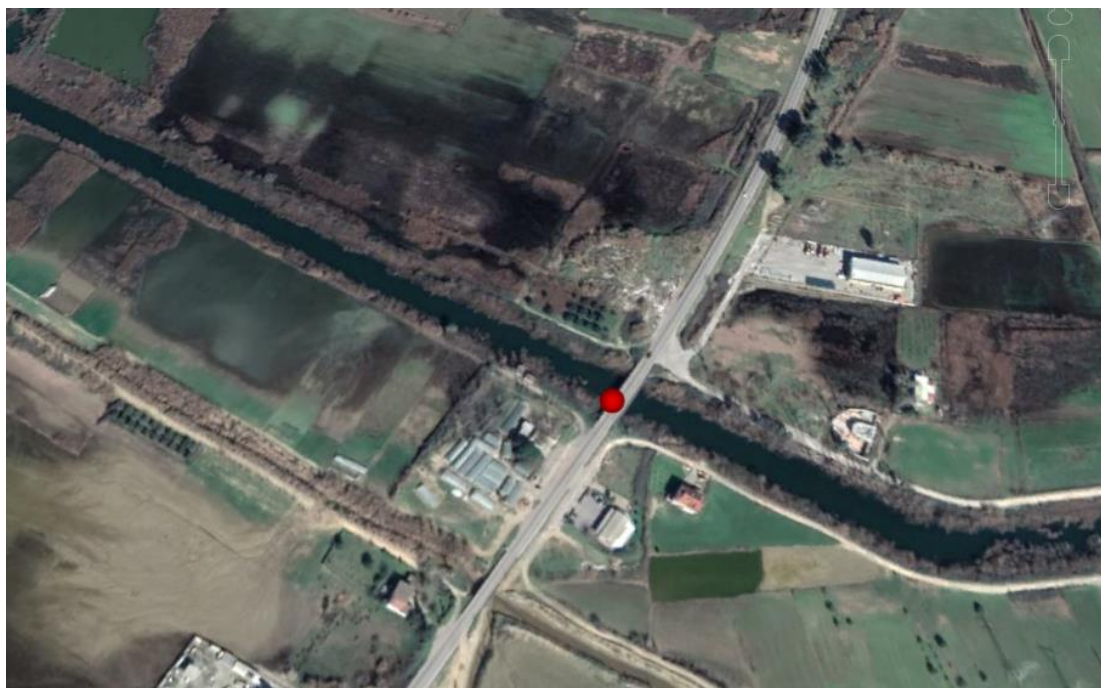
Παρά την ως φαίνεται προβληματική λειτουργία του, ο σταθμός είναι ιδιαίτερα σημαντικός, καθώς ελέγχει την υδραυλική επικοινωνία μεταξύ των λιμνών Τριχωνίδα και Λυσιμαχία. Ως προς την υδραυλική της καταλληλότητα, η θέση του σταθμού είναι αρκετά ικανοποιητική, καθώς βρίσκεται σε ευθυγραμμία, επί τεχνητού καναλιού και πάνω από γέφυρα, με μόνο μειονέκτημα την ανάπτυξη σχετικά πυκνής βλάστησης στα πρανή της τάφρου.

Εικόνα 2.20: Δορυφορική απεικόνιση περιοχής υδρομετρικού σταθμού στον διάυλο μεταξύ Τριχωνίδας και Λυσιμαχίας

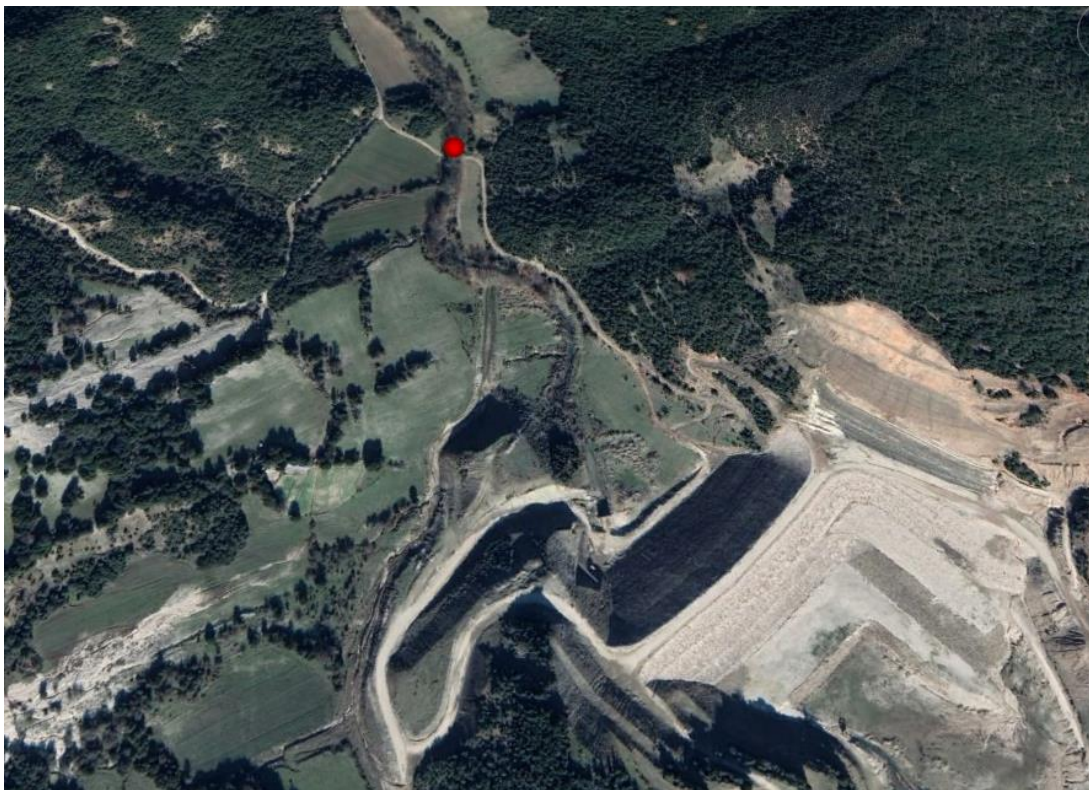
Η υδρολογική σημασία της υπόψη θέσης είναι αρκετά σημαντική, καθώς τα νερά του ποταμού αξιοποιούνται για τοπική αρδευτική χρήση στο οροπέδιο του Ξηρομέρου. Λίγο ανάντη, έχει πρόσφατα κατασκευαστεί αρδευτικό φράγμα και ταμιευτήρας, χωρητικότητας 42 hm³, που προβλέπεται να εξυπηρετεί έκταση 26 000 στρεμμάτων. Συνεπώς, κρίνεται απαραίτητη η παρακολούθηση της στάθμης και των λοιπών δεδομένων υδατικού ισοζυγίου του ταμιευτήρα. Αντίθετα, παρέλκει η λειτουργία υδρομετρικού σταθμού σε τόσο κοντινή θέση, ενώ και στην ευρύτερη περιοχή δεν φαίνεται να υπάρχει θέση επαρκούς υδραυλικής καταλληλότητας για την τοποθέτηση αυτόματων μετρητικών οργάνων στο ίδιο το ρέμα.

Εικόνα 2.23: Δορυφορική απεικόνιση περιοχής υδρομετρικού σταθμού Αχυρών στον ποταμό Νήσσα, και του υπό κατασκευή φράγματος

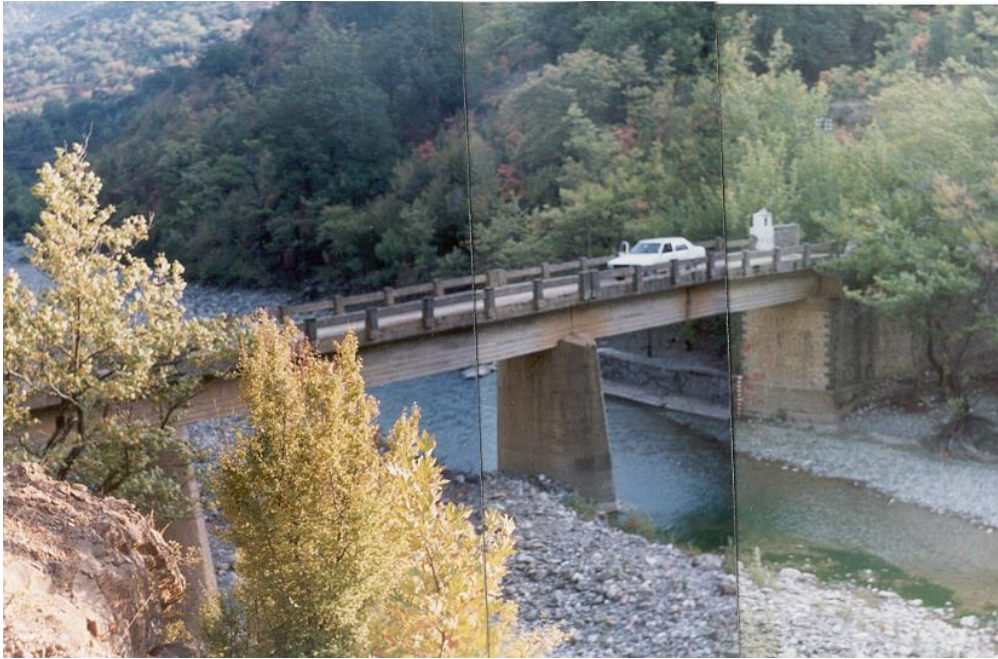
Πρόκειται για παλιό σταθμό της ΔΕΗ, που βρισκόταν στη γέφυρα επαρχιακού δρόμου που συνέδεε τους οικισμούς Άγιος Δημήτριος και Νεοχώρι, περίπου 500 m κατάντη της συμβολής του ρέματος Κλινοβίτης στον κύριο κλάδο του Ευήνου (**Εικόνα 2.26**). Ο σταθμός λειτούργησε από το 1970 μέχρι τις αρχές της δεκαετίας του 1990, οπότε εγκαταλείφθηκε καθώς ξεκίνησαν οι εργασίες κατασκευής του φράγματος του Ευήνου. Η έκταση της ανάντη λεκάνης είναι 351 km².

Εικόνα 2.26: Φωτογραφία της γέφυρας Αγίου Δημητρίου (έχει πλέον κατακλυστεί από τον ταμιευτήρα Ευήνου), όπου λειτουργούσε υδρομετρικός σταθμός (Τζεράνης κ.ά., 1989)

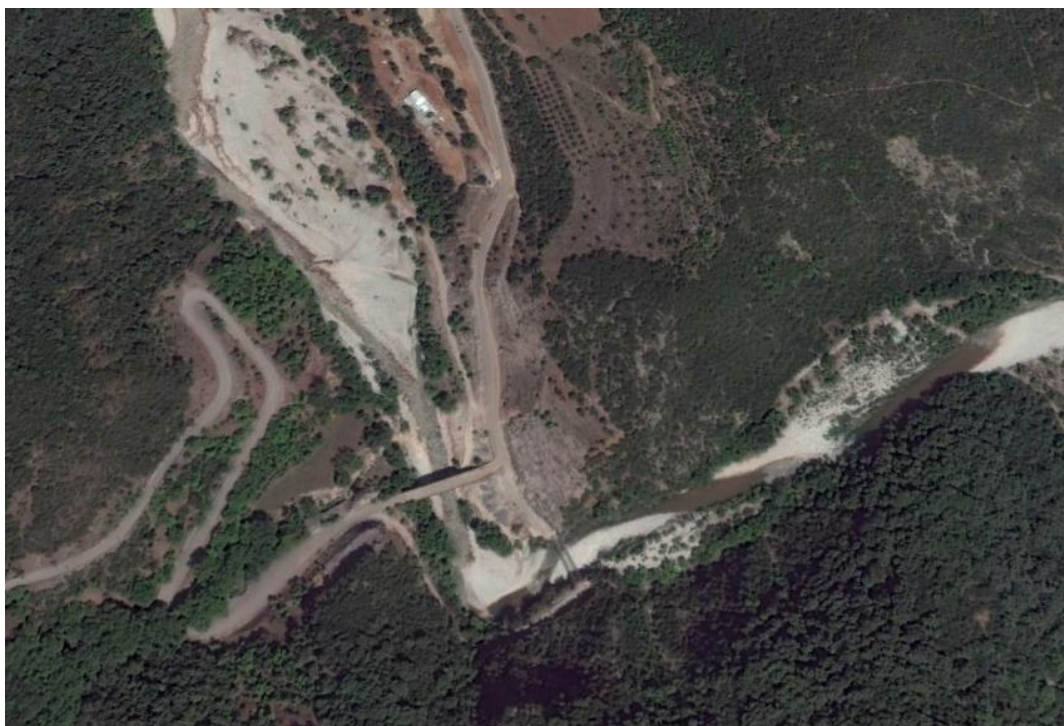
Σύμφωνα με την έκθεση των Αλεξοπούλου κ.ά. (1992), τα δεδομένα του σταθμού ήταν πλήρη και αξιόπιστα, ωστόσο οι υπολογισθείσες παροχές (ιδιαίτερα οι υψηλές) ήταν περιορισμένης ακρίβειας, εξαιτίας των μη ομαλών συνθηκών ροής που δημιουργούνται στην υπόψη θέση (στένωση μετά από απότομη στροφή).

Εικόνα 2.27: Δορυφορική απεικόνιση περιοχής υδρομετρικού σταθμού Γέφυρας Αχλαδοκάστρου

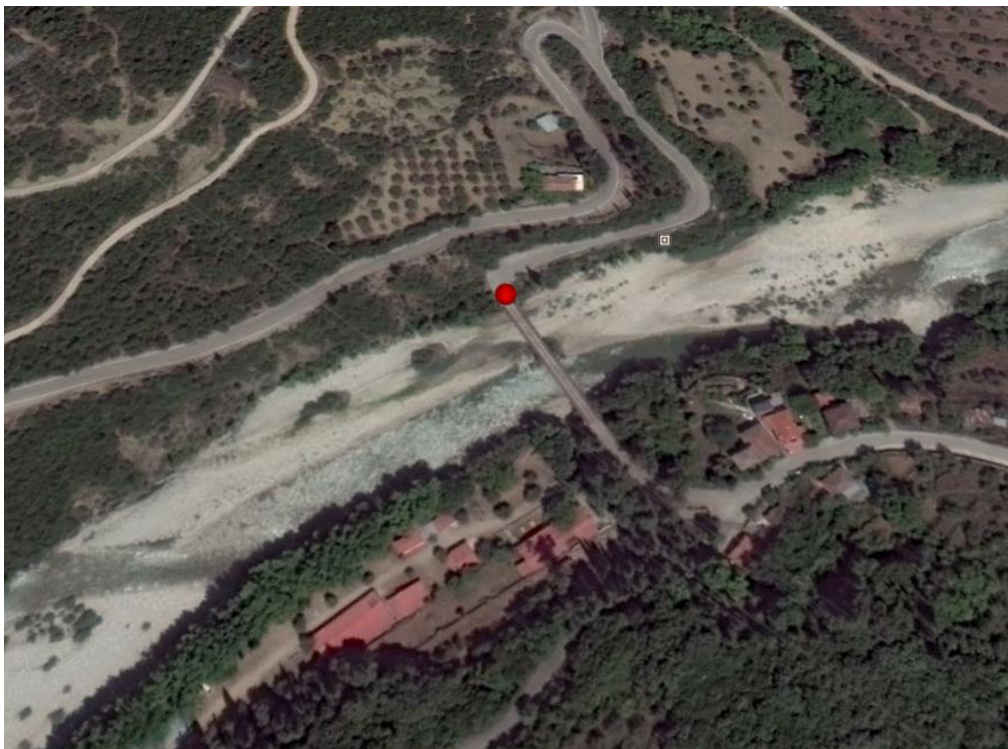
Μακροσκοπικά, φαίνεται ότι από πλευράς υδραυλικής καταλληλότητας η υπόψη θέση μέτρησης παρουσιάζει δυσχέρειες, εξαιτίας του σχετικά μεγάλου πλάτους του ποταμού, που έχει ως συνέπεια τον διαχωρισμό της ροής. Μεταξύ των δύο κοντινών σταθμών Πόρου Ρηγανίου και γέφυρας Μπανιά, σαφώς προτιμάται η ανασύσταση του πρώτου.

Εικόνα 2.30: Δορυφορική απεικόνιση περιοχής υδρομετρικού σταθμού Γέφυρας Μπανιά
