**Πράξη: «Ελληνικό Ολοκληρωμένο Σύστημα Παρακολούθησης, Πρόγνωσης και
Τεχνολογίας των Θαλασσών και των Επιφανειακών Υδάτων»**

Υπόεργο 14: Δίκτυο Ανοιχτής Πληροφορίας Υδροσυστημάτων (Open Hydrosystem Information Network, OpenHi.net)

Παραδοτέο 2.1

Τεχνική έκθεση ανάπτυξης εθνικού συστήματος παρακολούθησης επιφανειακών υδατικών πόρων – **Παράρτημα Π4**

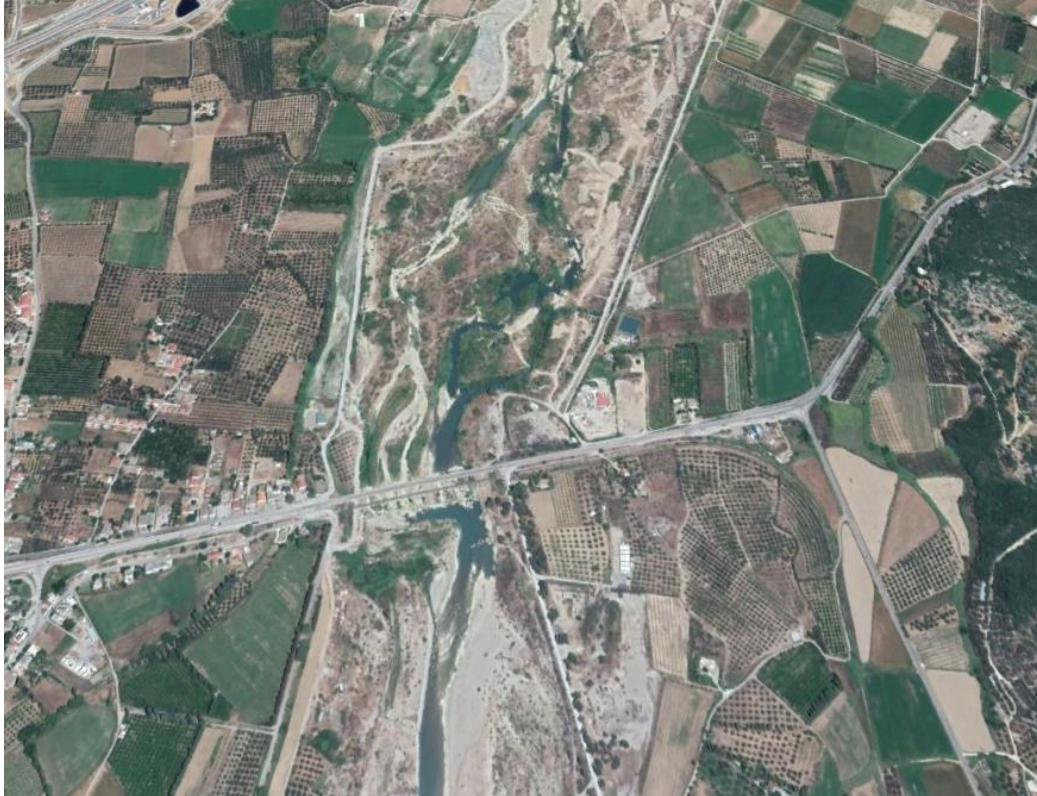
Ο υδρομετρικός σταθμός της Γέφυρας Ευηνοχωρίου ήταν εγκατεστημένος στη γέφυρα της παλιάς οδού Ναυπάκτου-Μεσολογγίου, περίπου 10 km πριν τις εκβολές του Ευήνου (Εικόνα 2.31). Ο σταθμός λειτούργησε την περίοδο 1952-1969, υπό την εποπτεία του τότε ΥΠΔΕ, και όπως αναφέρεται στην έκθεση των Τζεράνη κ.ά. (1989) ήταν εξοπλισμένος με σταθμήμετρο και σταθμηγράφο. Λόγω του μεγάλου πλάτους της κοίτης, δεν είχε καταστεί δυνατή η αξιοποίηση των μετρήσεων του σταθμού, για τον οποίο δεν κατέστη δυνατός ο εντοπισμός πρωτογενών ή επεξεργασμένων υδρομετρικών δεδομένων. Από πλευράς υδραυλικής καταλληλότητας, η θέση αυτή δεν ενδείκνυται για εγκατάσταση νέου σταθμού.

Εικόνα 2.31: Δορυφορική απεικόνιση περιοχής υδρομετρικού σταθμού Γέφυρας Ευηνοχωρίου

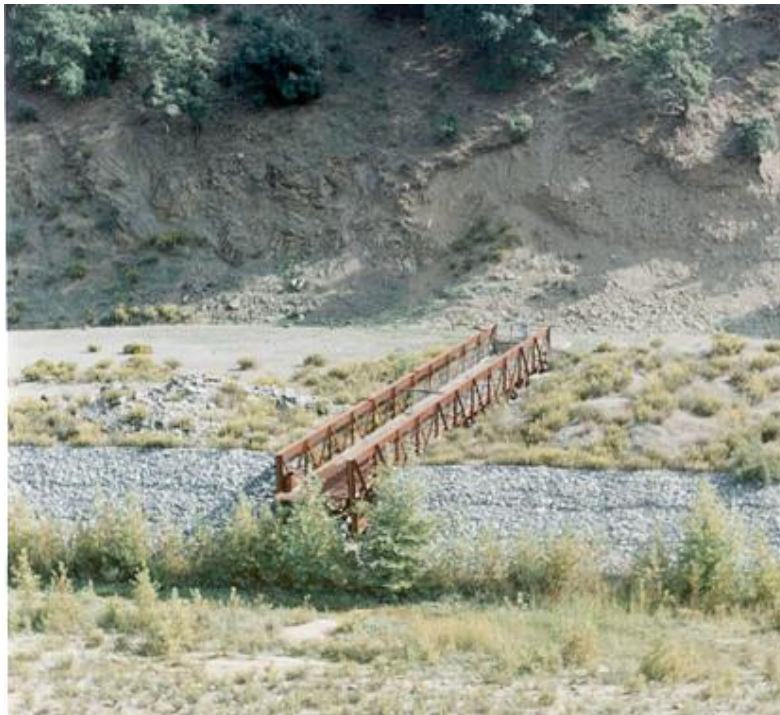
Εικόνα 2.33: Φωτογραφία της Γέφυρας Περιβολίου, κατάντη του φράγματος Μόρνου, όπου είχε λειτουργήσει υδρομετρικός σταθμός (Τζεράνης κ.ά., 1989)

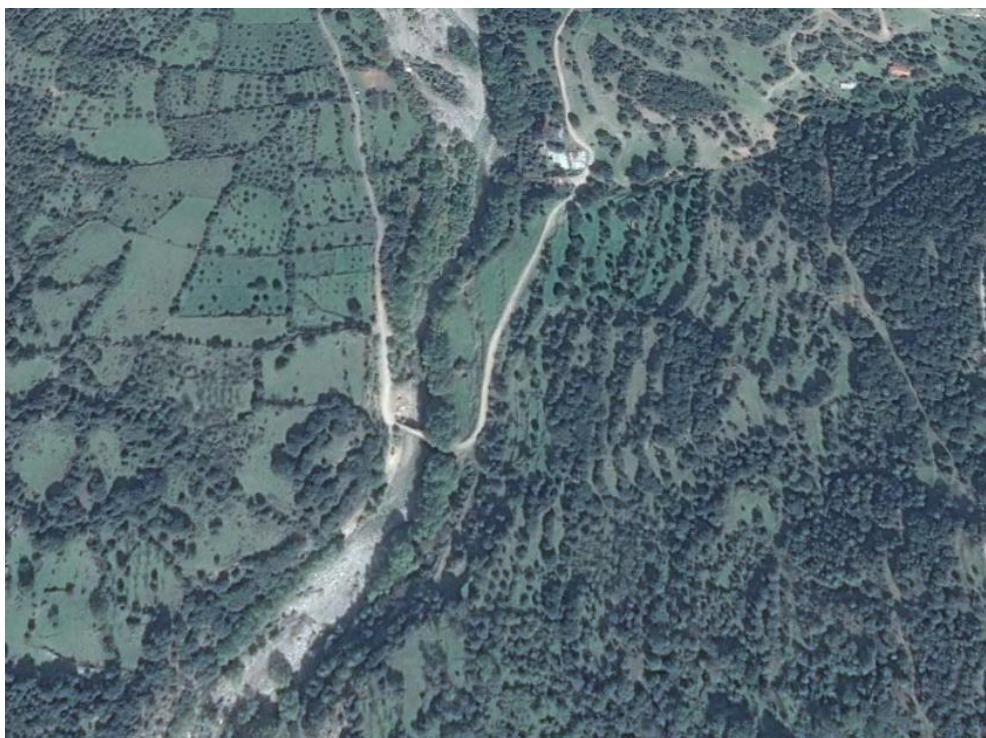
Εικόνα 2.34: Δορυφορική απεικόνιση περιοχής υδρομετρικού αυτόματου τηλεμετρικού Παλιάς Γέφυρας Λευκαδιτίου

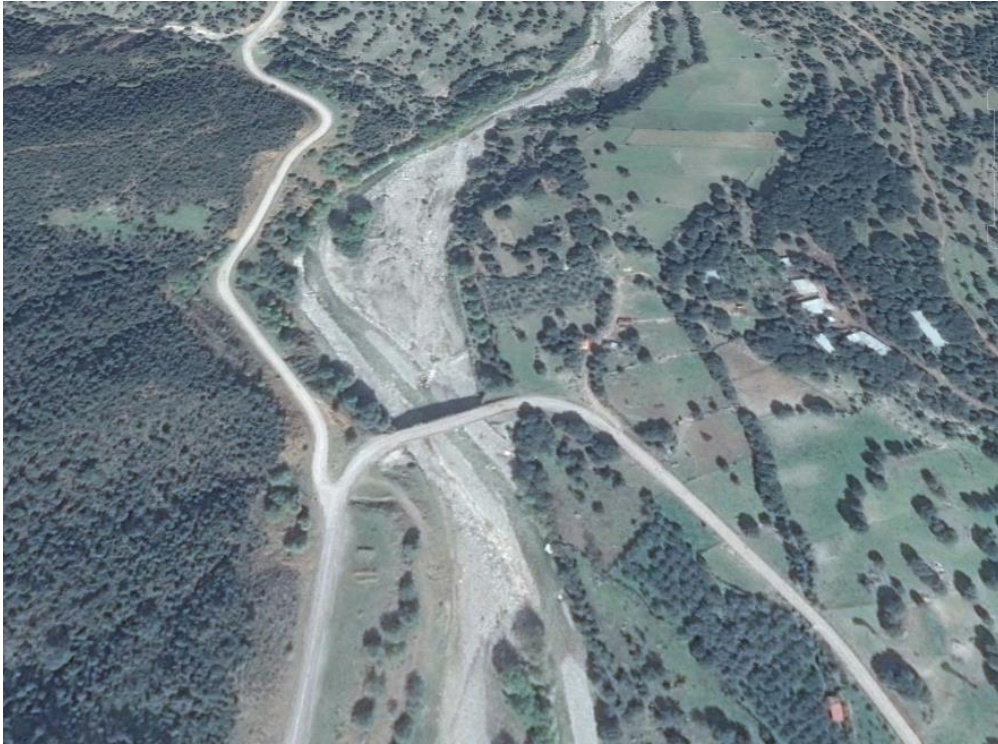
Εικόνα 2.35: Δορυφορική απεικόνιση περιοχής αυτόματου τηλεμετρικού σταθμού νέας Γέφυρας Λευκαδιτίου

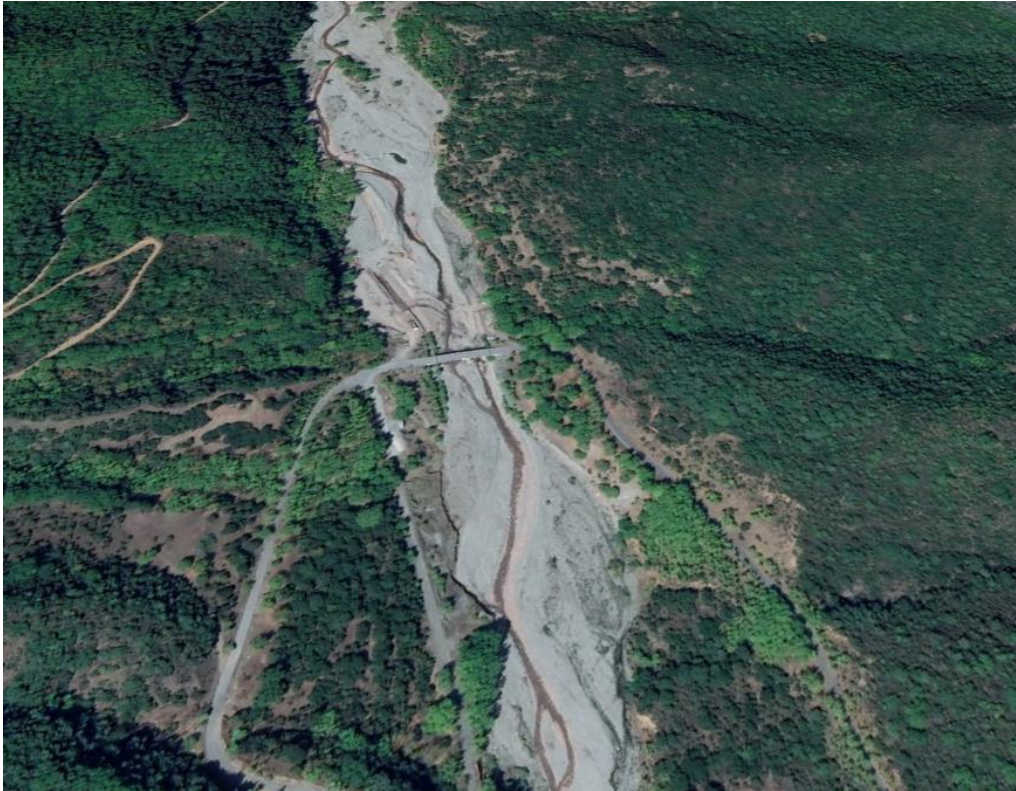
Εικόνα 2.36: Δορυφορική απεικόνιση περιοχής αυτόματου τηλεμετρικού σταθμού Γέφυρας Κόκκινου

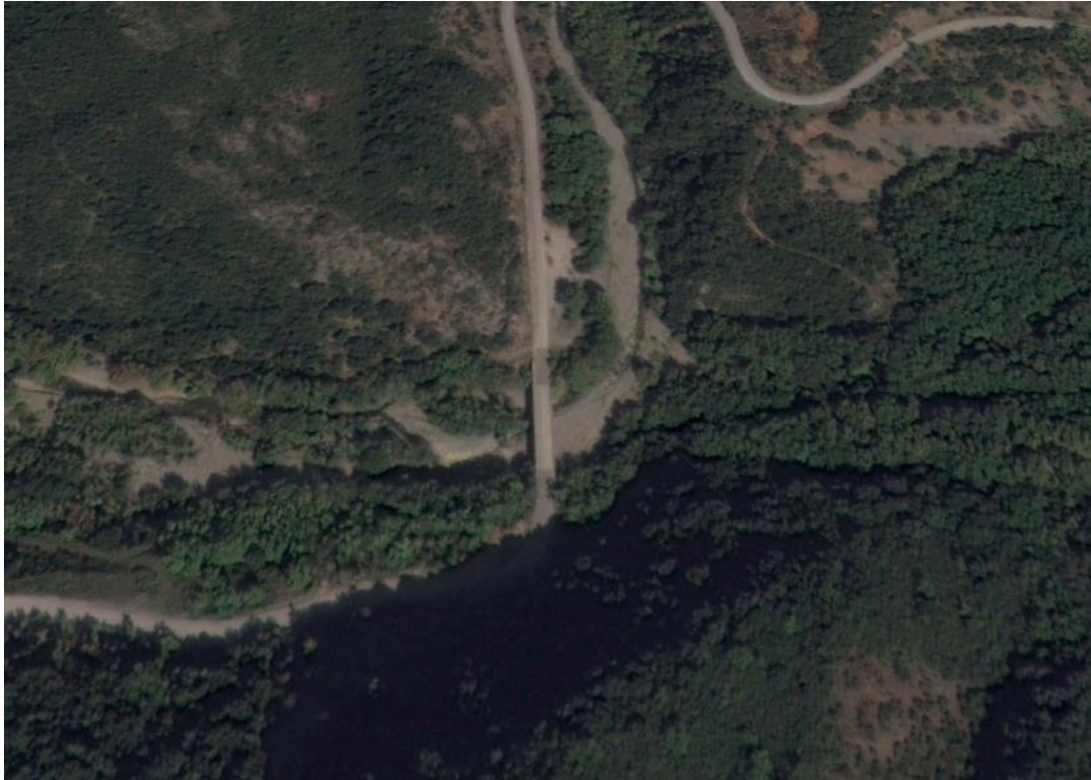
Εικόνα 2.37: Δορυφορική απεικόνιση περιοχής Γέφυρας Ρέρεσι, όπου είχε λειτουργήσει υδρομετρικός σταθμός

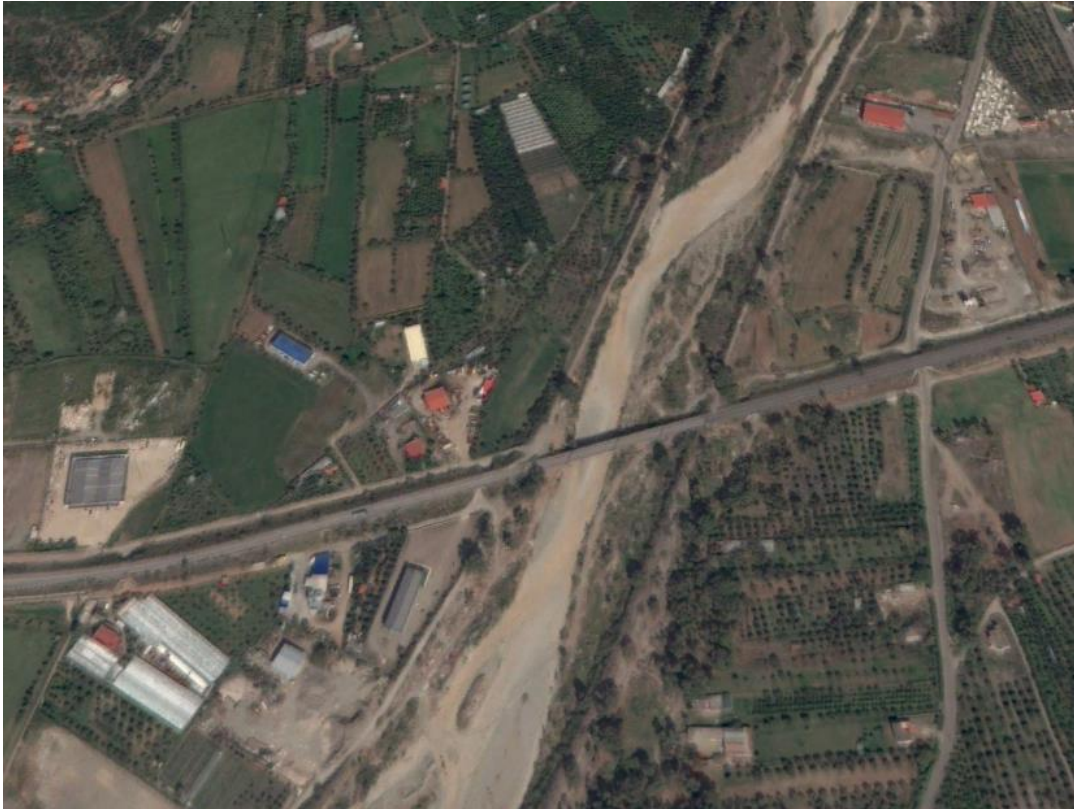
Εικόνα 2.38: Δορυφορική απεικόνιση περιοχής Γέφυρας Ναυπάκτου, όπου είχε λειτουργήσει υδρομετρικός σταθμός
