ΕΘΝΙΚΟ ΜΕΤΣΟΒΙΟ ΠΟΛΥΤΕΧΝΕΙΟ
ΤΜΗΜΑ ΠΟΛΙΤΙΚΩΝ ΜΗΧΑΝΙΚΩΝ
ΤΟΜΕΑΣ ΥΔΑΤΙΚΩΝ ΠΟΡΩΝ ΥΔΡΑΥΛΙΚΩΝ ΚΑΙ
ΘΑΛΑΣΣΙΩΝ ΕΡΓΩΝ

ΔΙΠΛΩΜΑΤΙΚΗ ΕΡΓΑΣΙΑ

“ΠΥΡΚΑΓΙΕΣ ΚΑΙ ΕΔΑΦΙΚΗ ΔΙΑΒΡΩΣΗ. Η ΠΕΡΙΠΤΩΣΗ ΤΗΣ ΠΕΝΤΕΛΗΣ”

ΙΟΥΛΙΟΣ 1997

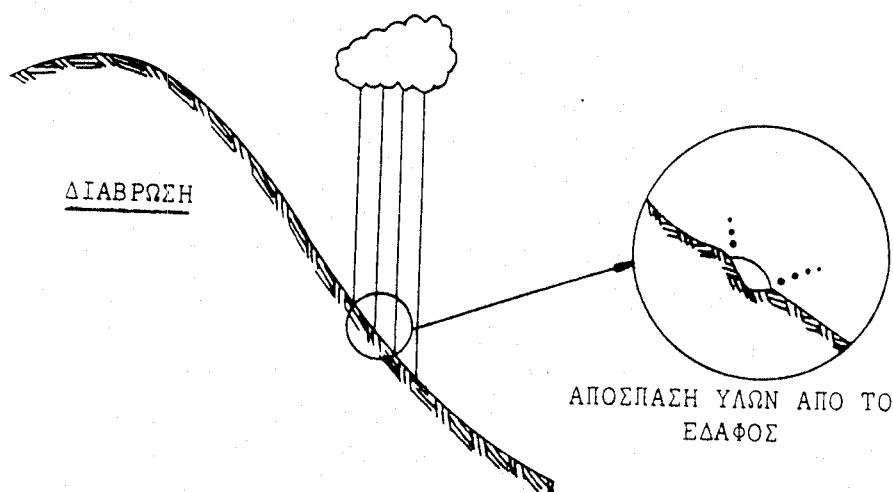
Σχήμα 1.1: Διαδικασία της διάβρωσης (Πηγή: Μιμίκου, 1994)

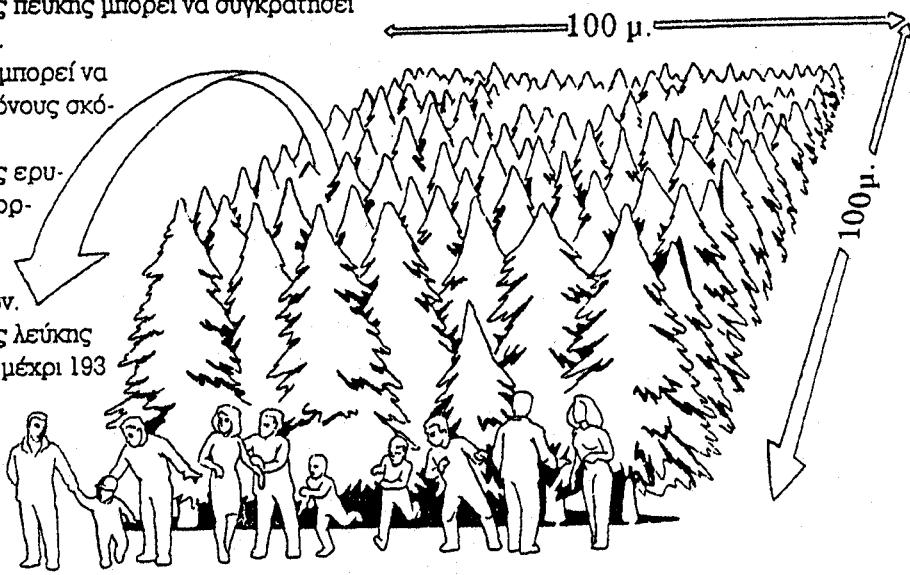
Σχήμα 2.1: Η απορρυπαντική λειτουργία του δάσους (Πηγή: WWF Ελλάς, 1995)

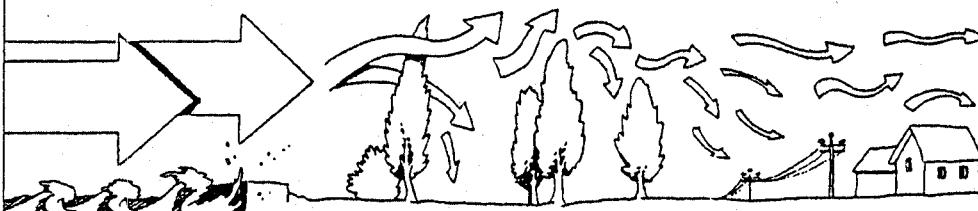
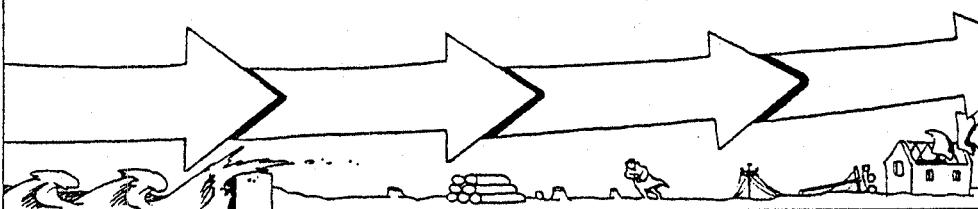
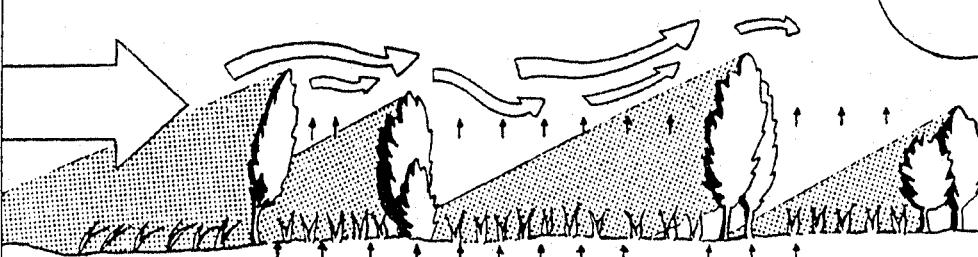
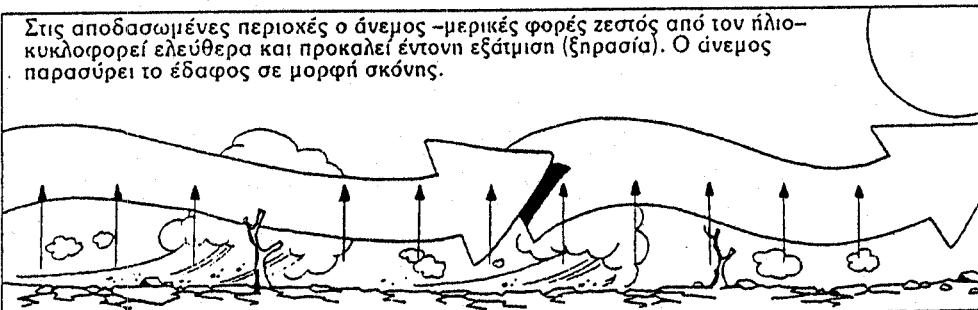
Η απερίσκεπτη καταστροφή των δασών που δρουν ως ανεμοφράκτες ευνοεί τις θύελλες και τις καταστροφές.

Στις αποδασωμένες περιοχές ο άνεμος -μερικές φορές γεστός από τον ήλιο- κυκλοφορεί ελεύθερα και προκαλεί έντονη εξάτμιση (ξηρασία). Ο άνεμος παρασύρει το έδαφος σε μορφή σκόνης.

Σχήμα 2.2: Το δάσος προστάτης και από τους δυνατούς ανέμους, μειώνει την ταχύτητά τους και αλλάζει την κατεύθυνσή τους (Πηγή: WWF Ελλάς, 1995)

Το δάσος που βρίσκεται στην πορεία ενός ανέμου μπορεί να μειώσει την ταχύτητα και να αλλάξει τη δομή και την κατεύθυνση του ανέμου. Δηλαδή λειτουργεί σαν ανεμοφράκτης και η ιδιότητά του αυτή είναι ιδιαίτερα ευεργετική και για το δάσος το ίδιο, αλλά και για τις γύρω περιοχές τις οποίες προστατεύει από την καταστροφική μανία των δυνατών ανέμων.

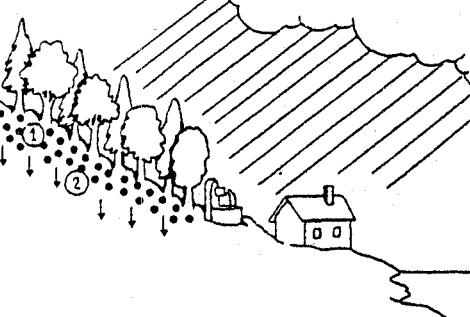
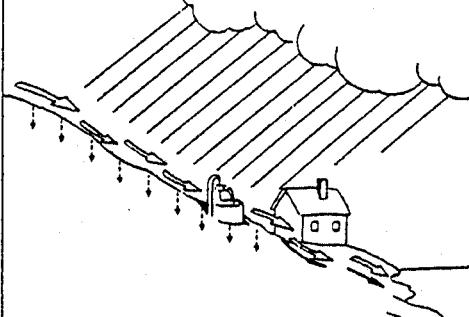
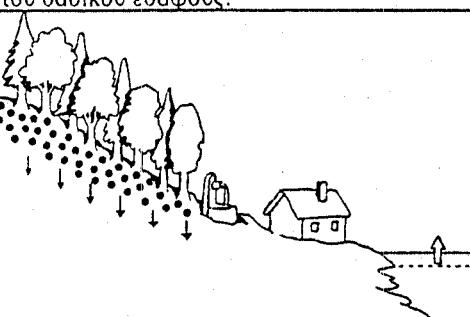
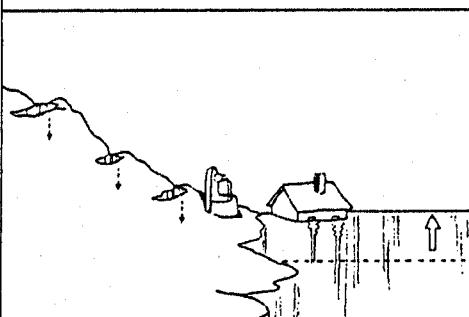
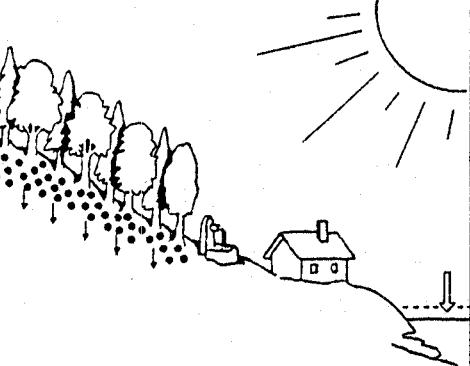
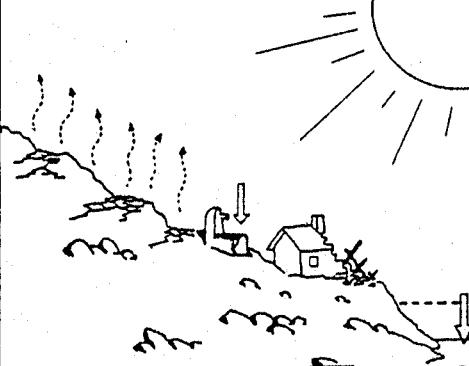
Σχήμα 2.3 : Τα δασικά δέντρα συγκρατούν μια ποσότητα βροχής στην κόμη τους, στερεώνουν το έδαφος και εμποδίζουν την ταχεία ροή του νερού, που προκαλεί πλημμύρες. Το δάσος αναγκάζει τα νερά να απορρέουν αργά και διαμέσου του εδάφους και έτσι να εμπλουτίζουν τα υπόγεια υδροφόρα στρώματα και να τροφοδοτούν τις πηγές (Πηγή: WWF Ελλάς, 1995).

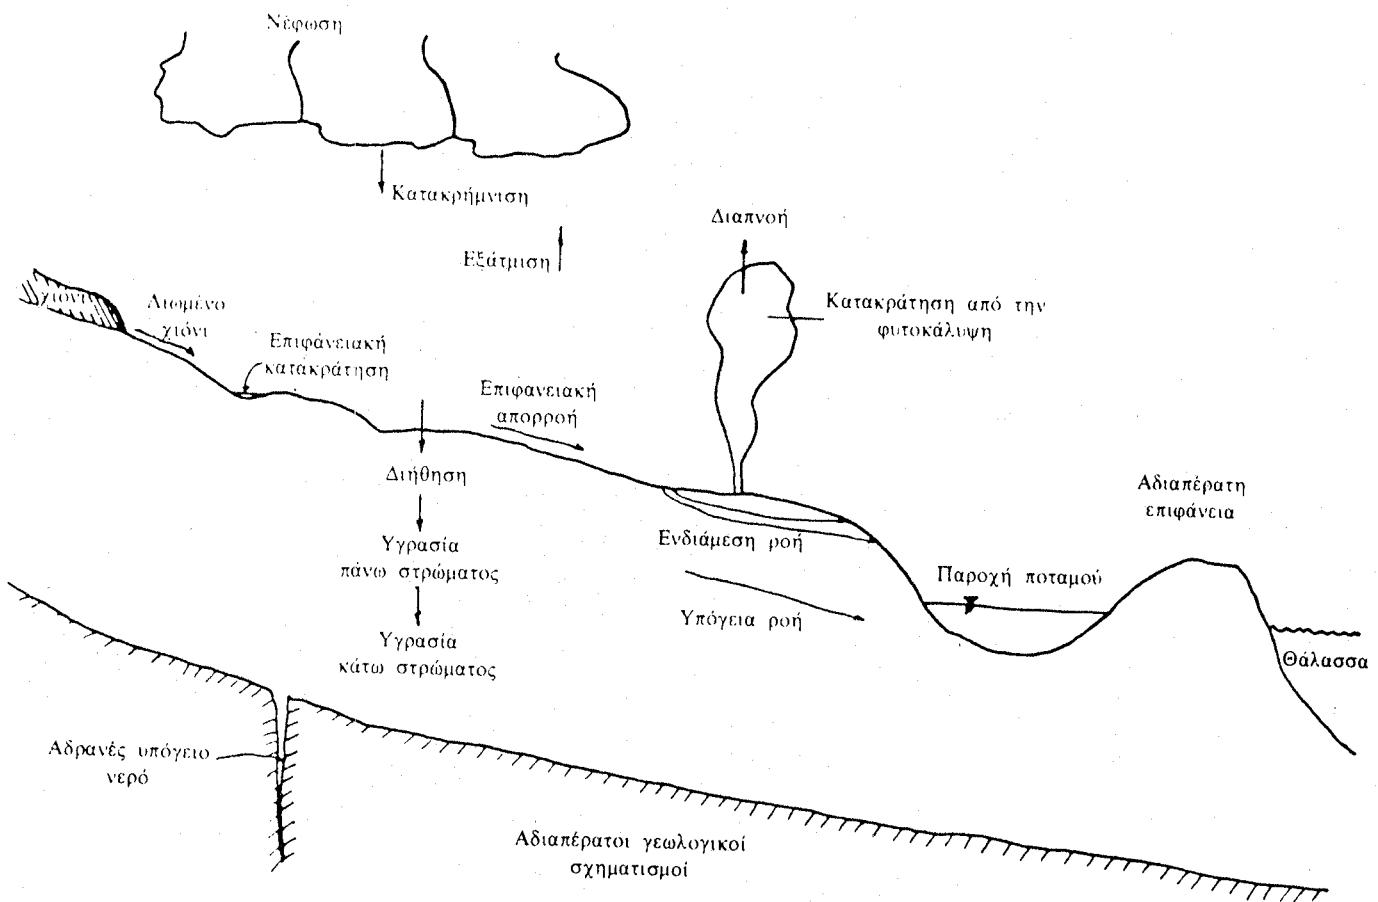
Σχήμα 3.1 : Ο υδρολογικός κύκλος (Πηγή: Μιμίκου, 1994)

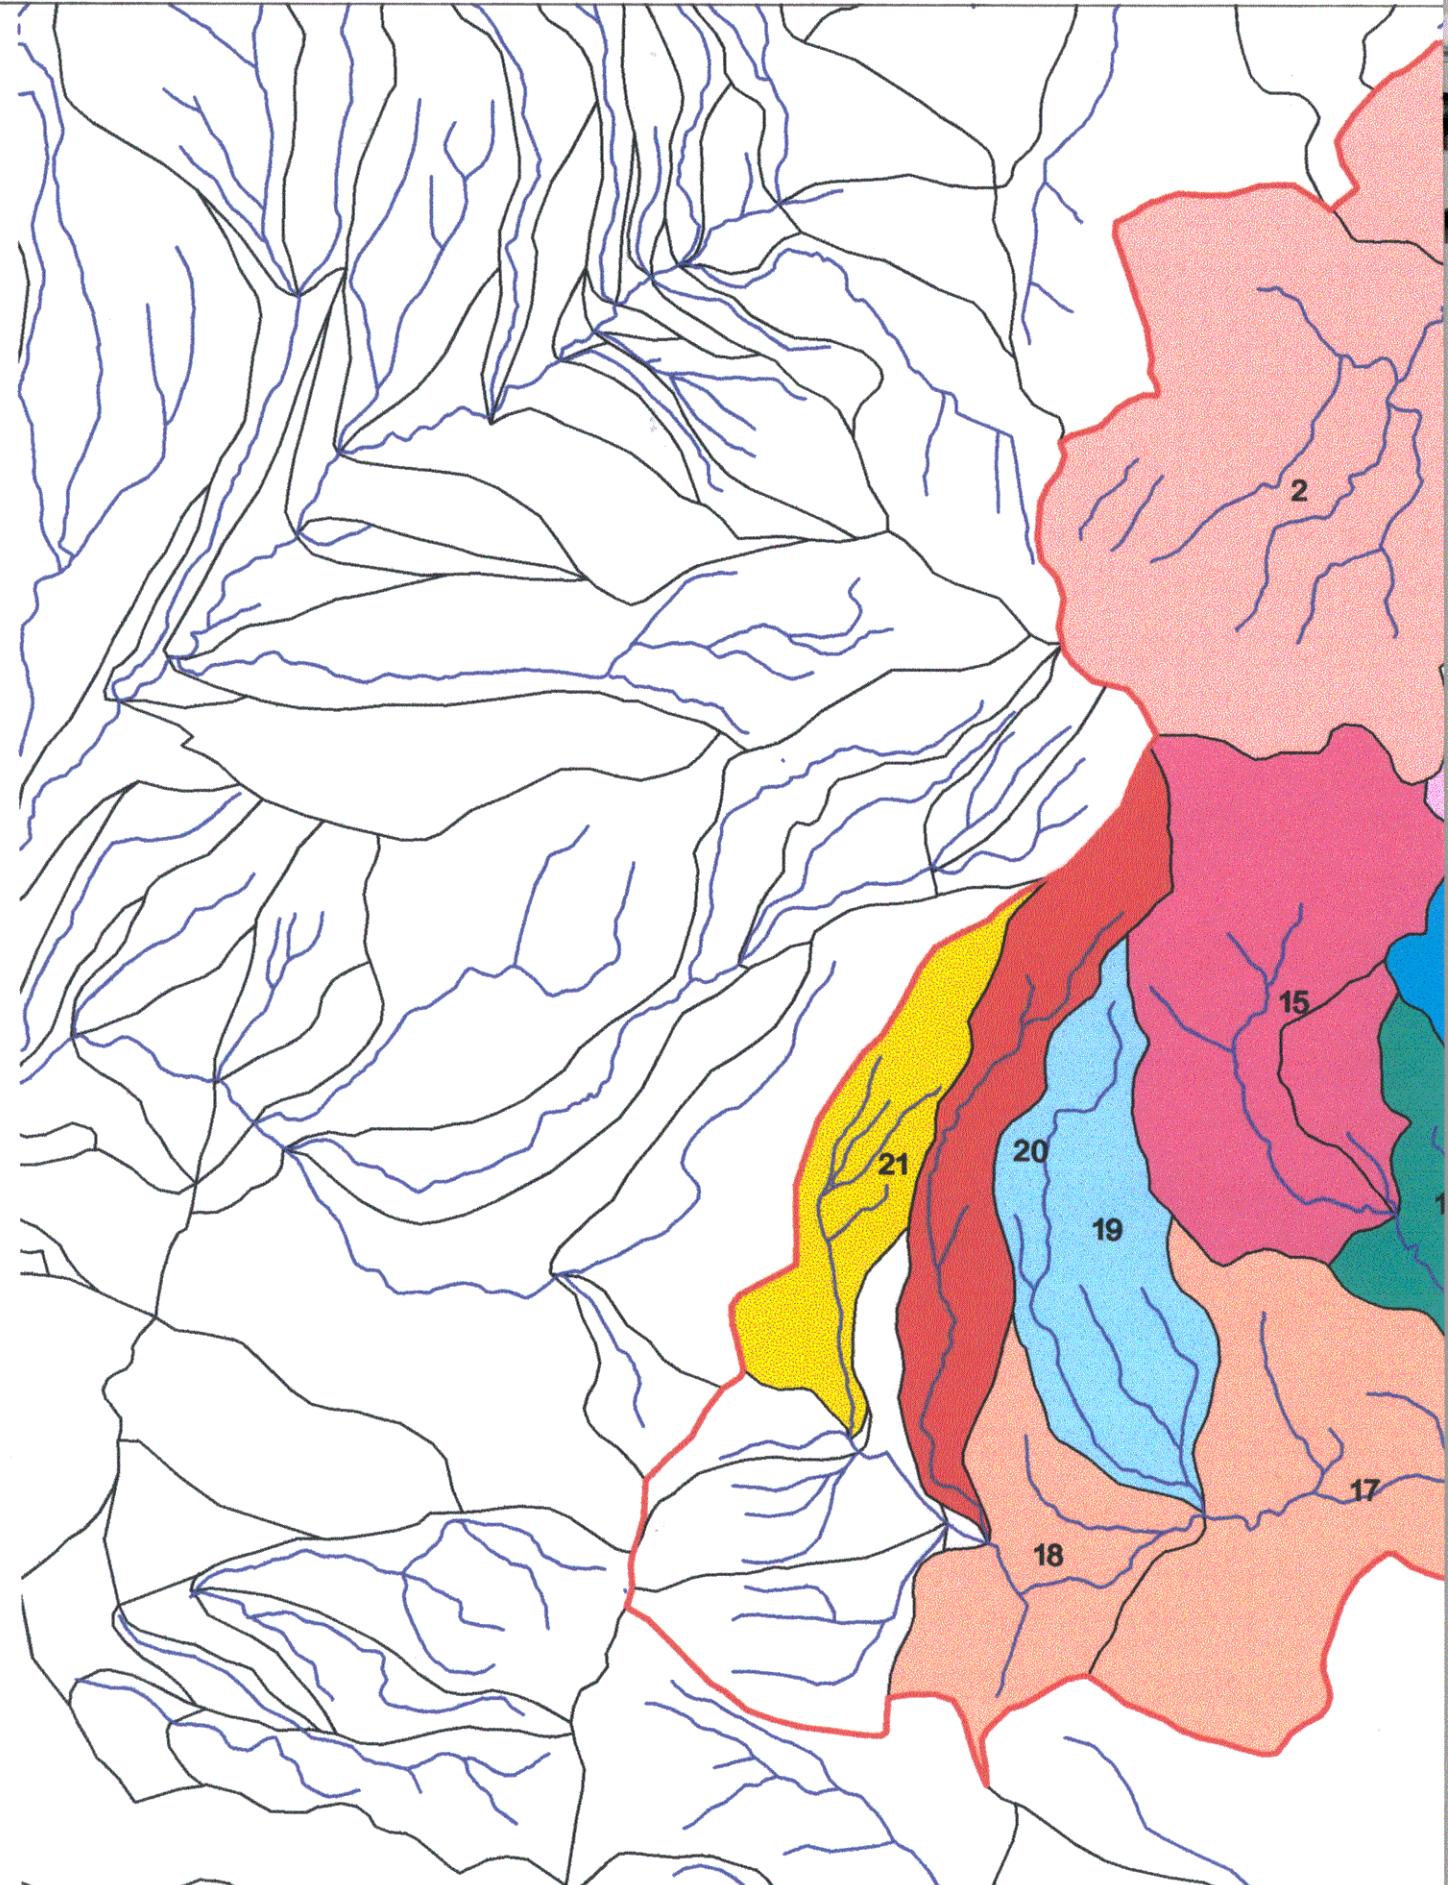
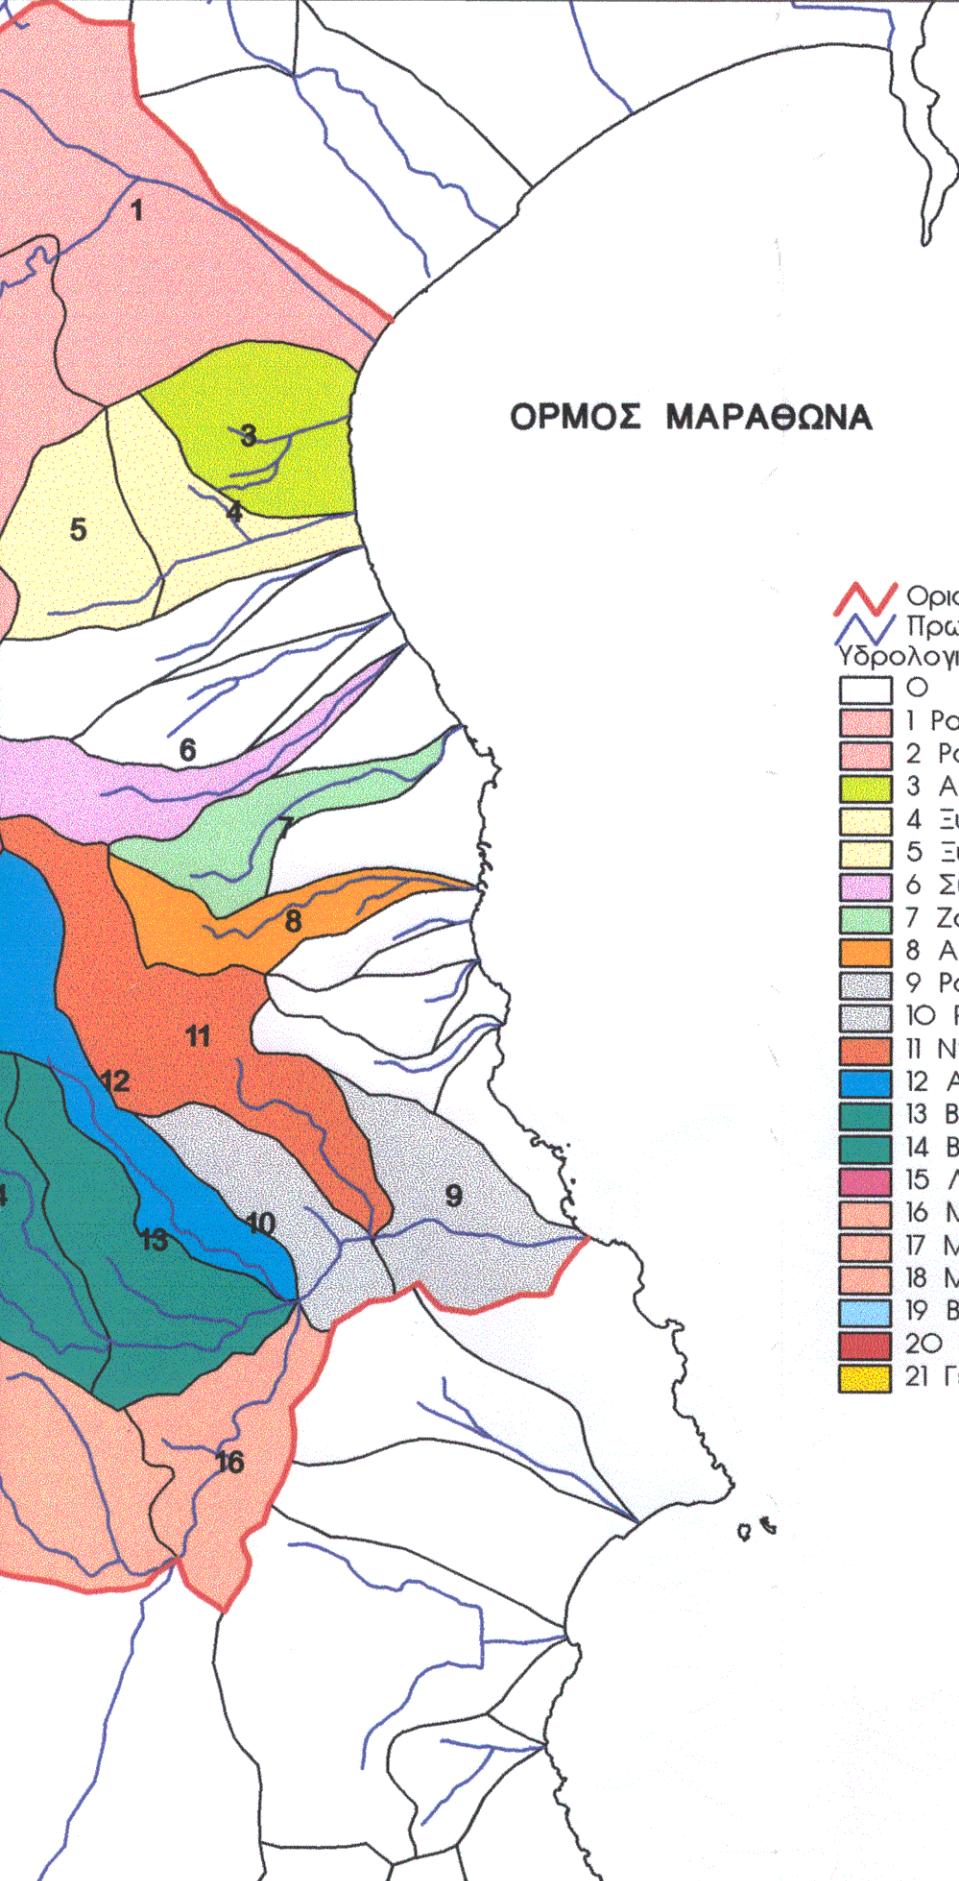
Χάρτης 1: Υδρολογικές Λεκάνες απόρροι

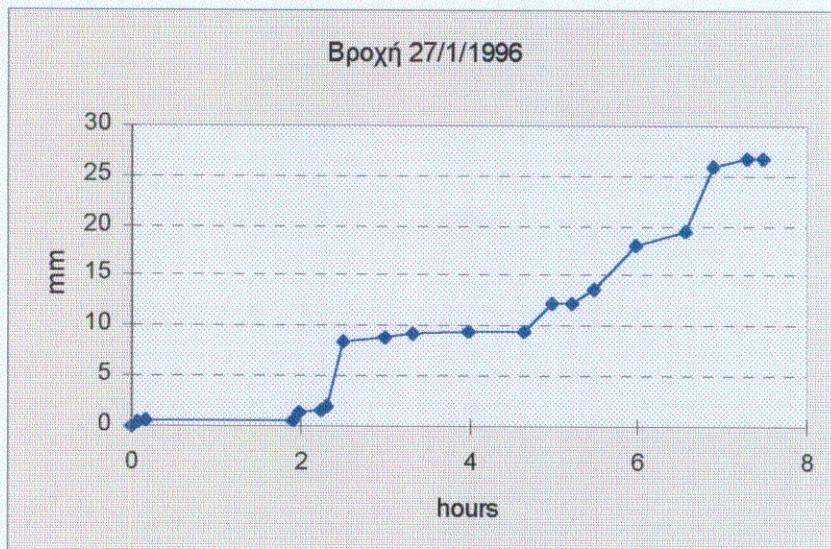
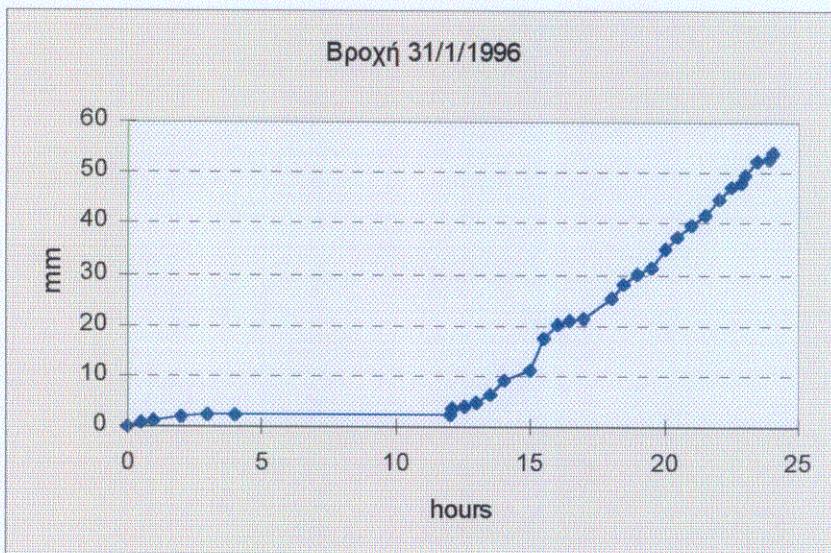
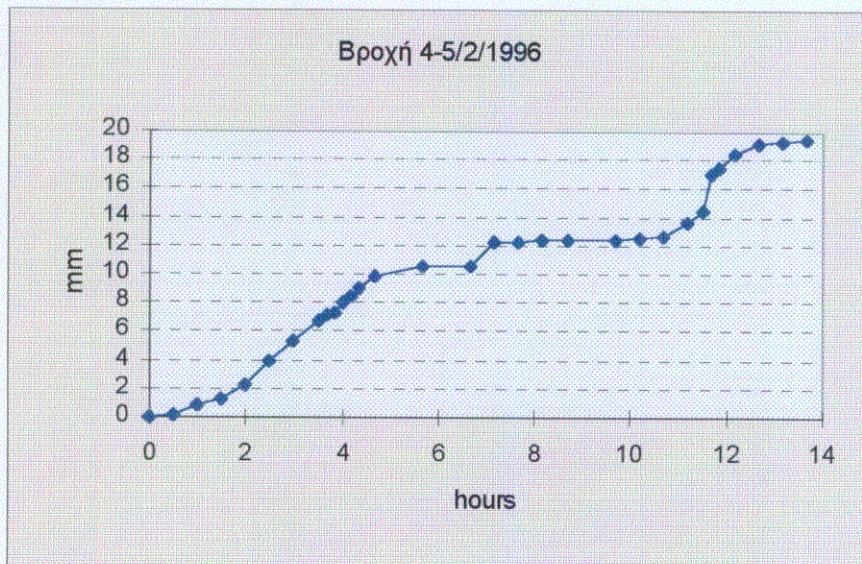
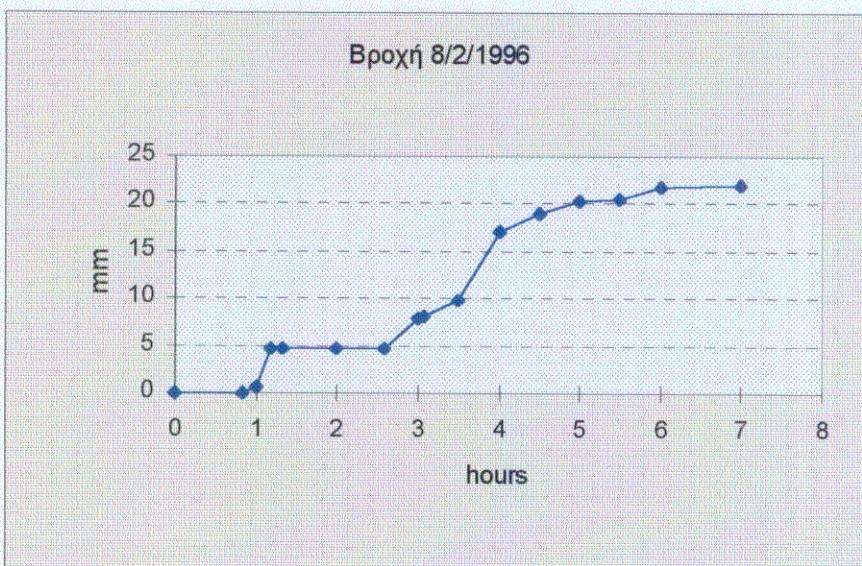
Σχήμα 4.1: Επεισόδια σημαντικών βροχοπτώσεων κατά το πρώτο τρίμηνο 1996.

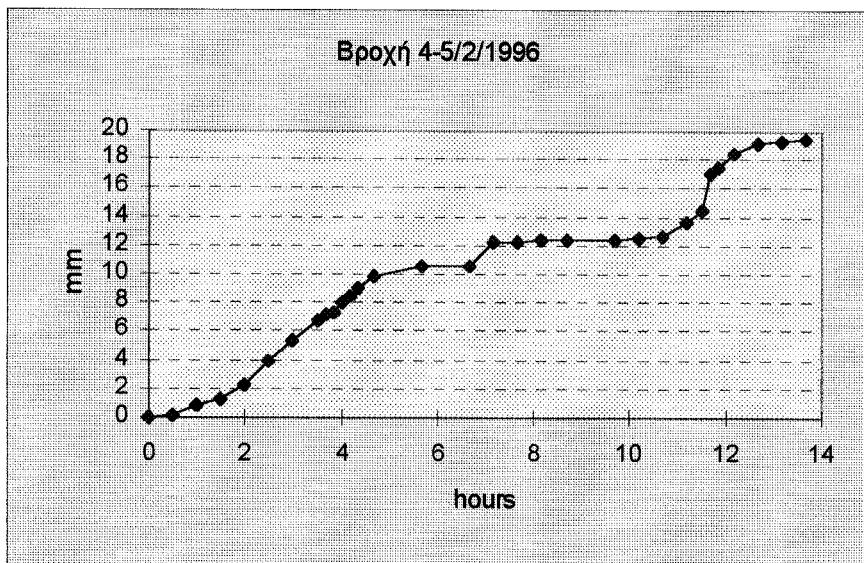
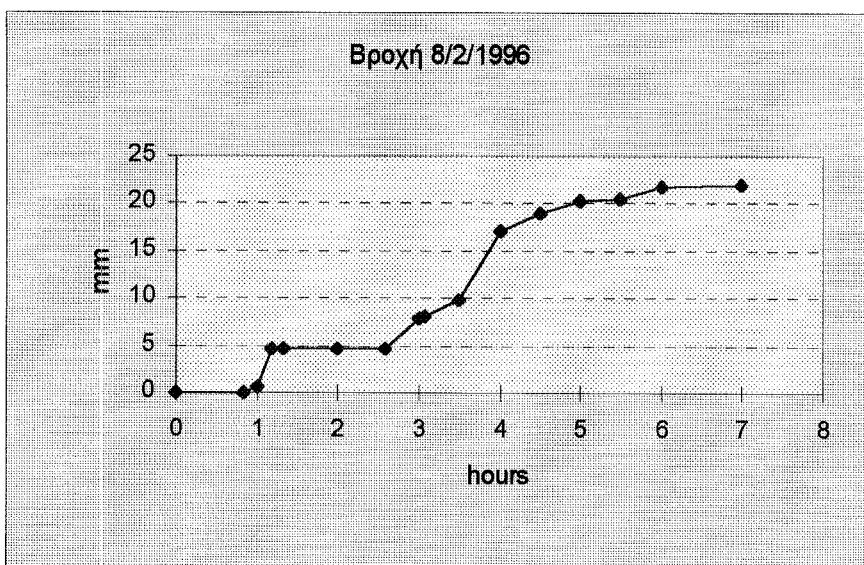
Σχήμα 4.1: Επεισόδια σημαντικών βροχοπτώσεων κατά το πρώτο τρίμηνο 1996.

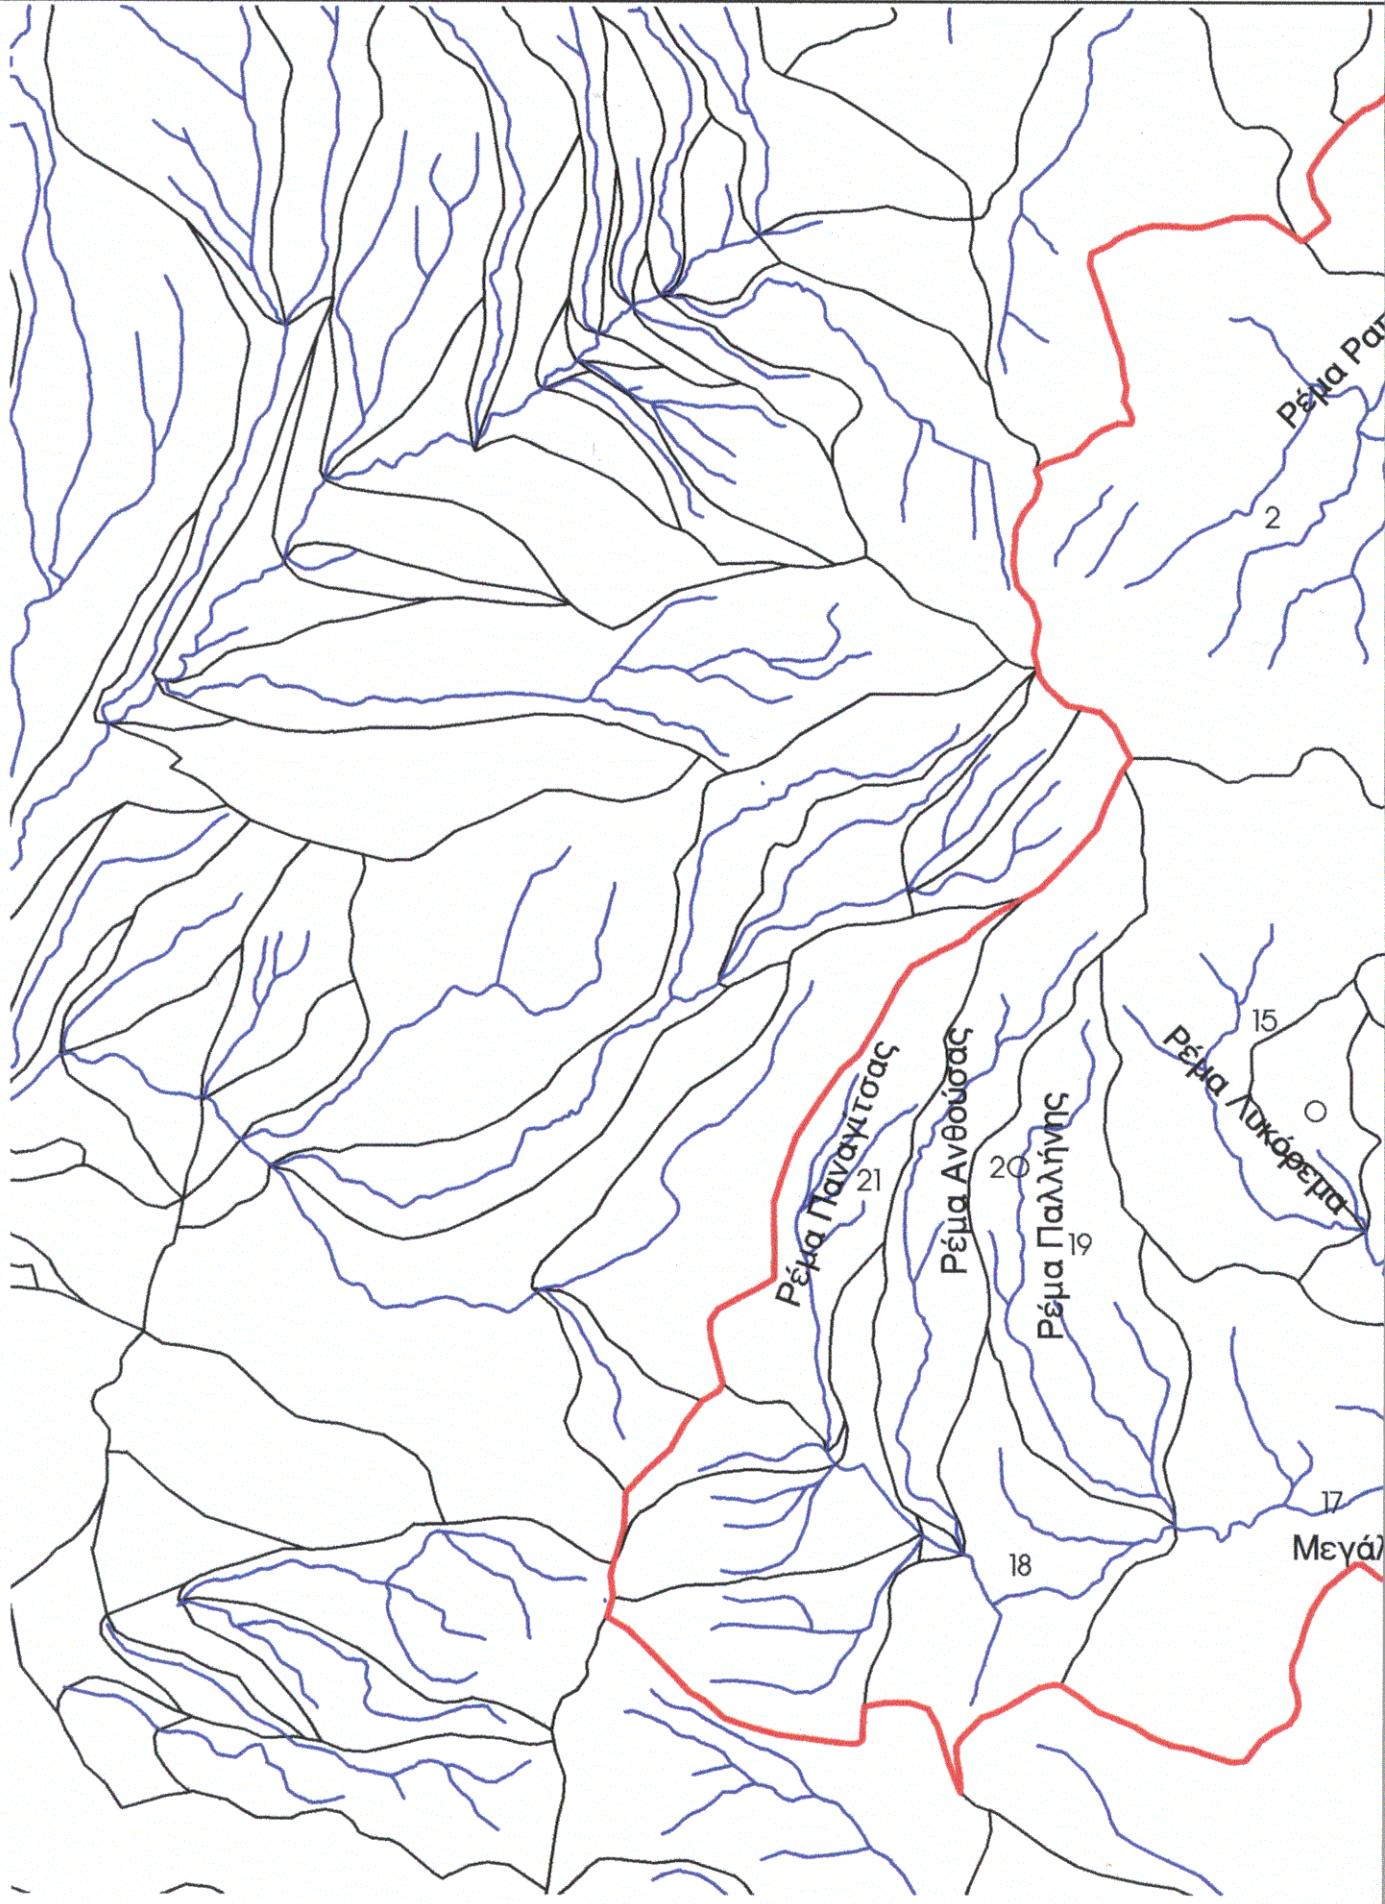
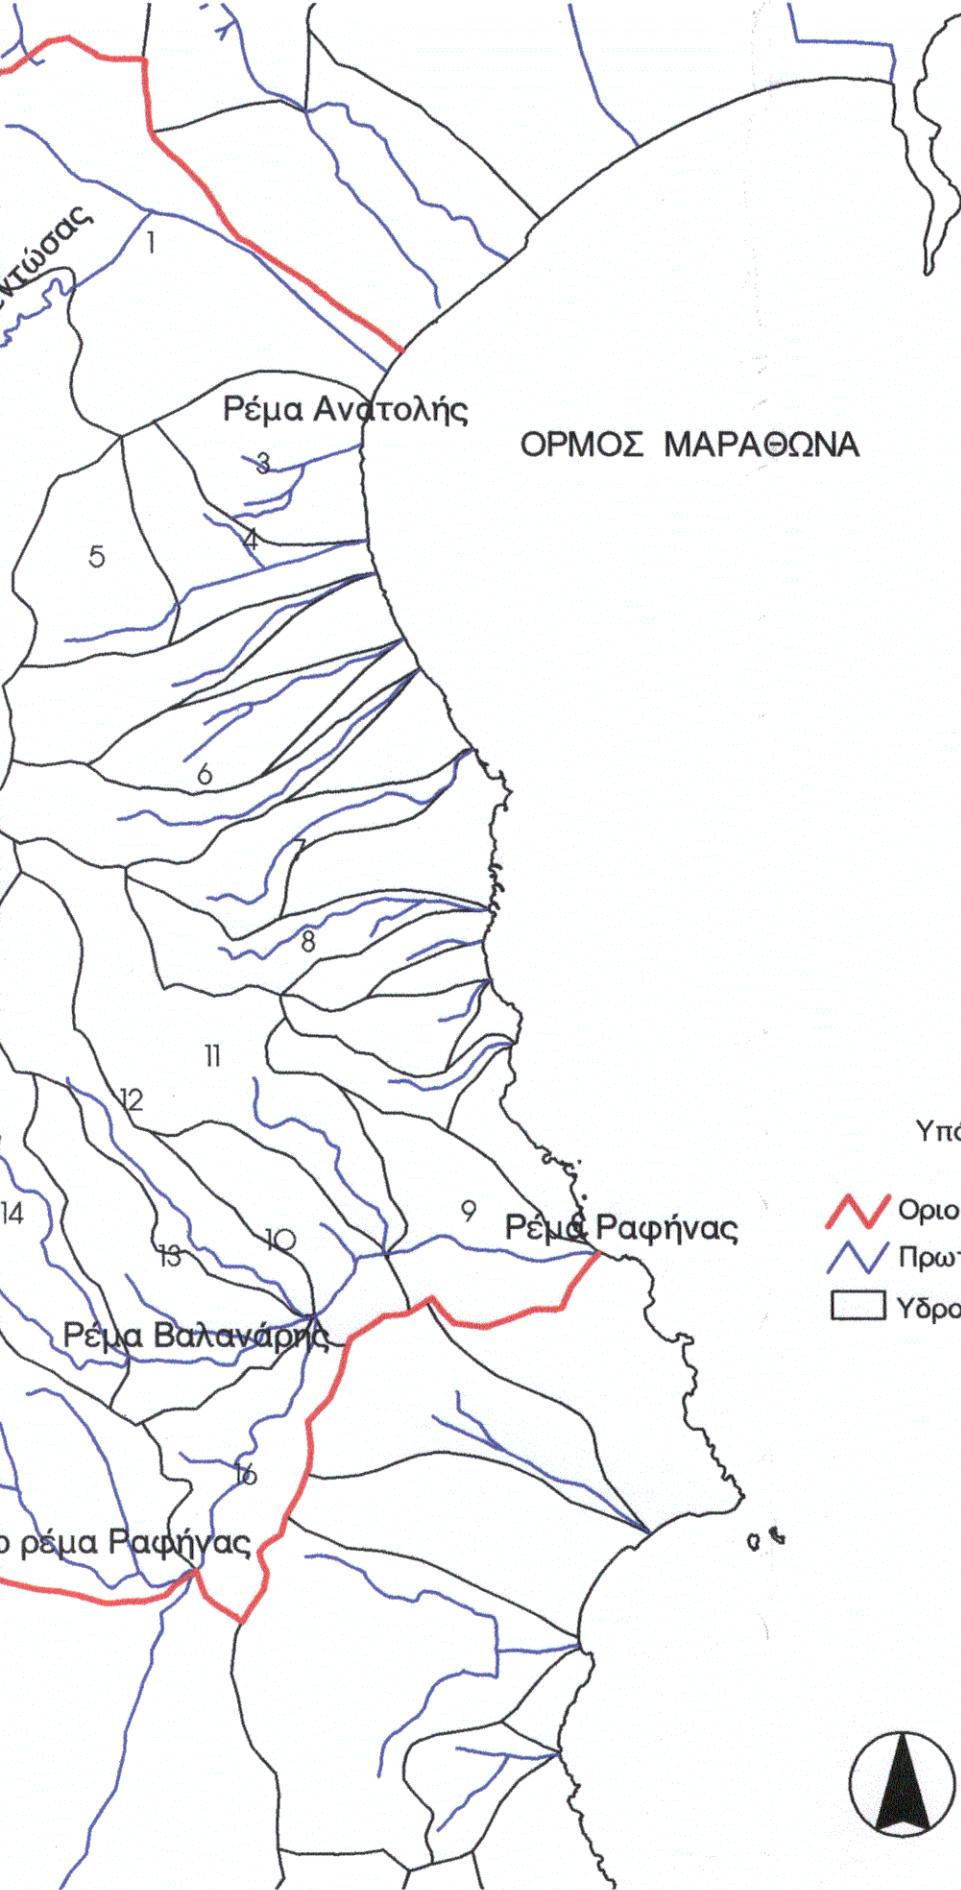
Χάρτης 2: Υδρολογικές λεκάνες & κύριες

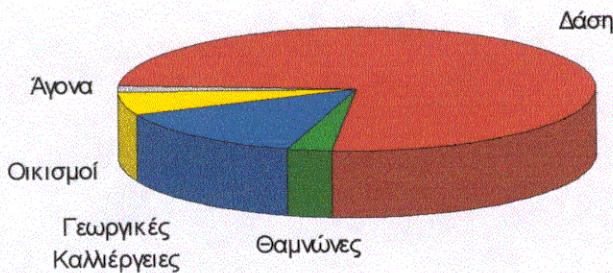
Σχήμα 4.1 : Κατανομή καμένης έκτασης

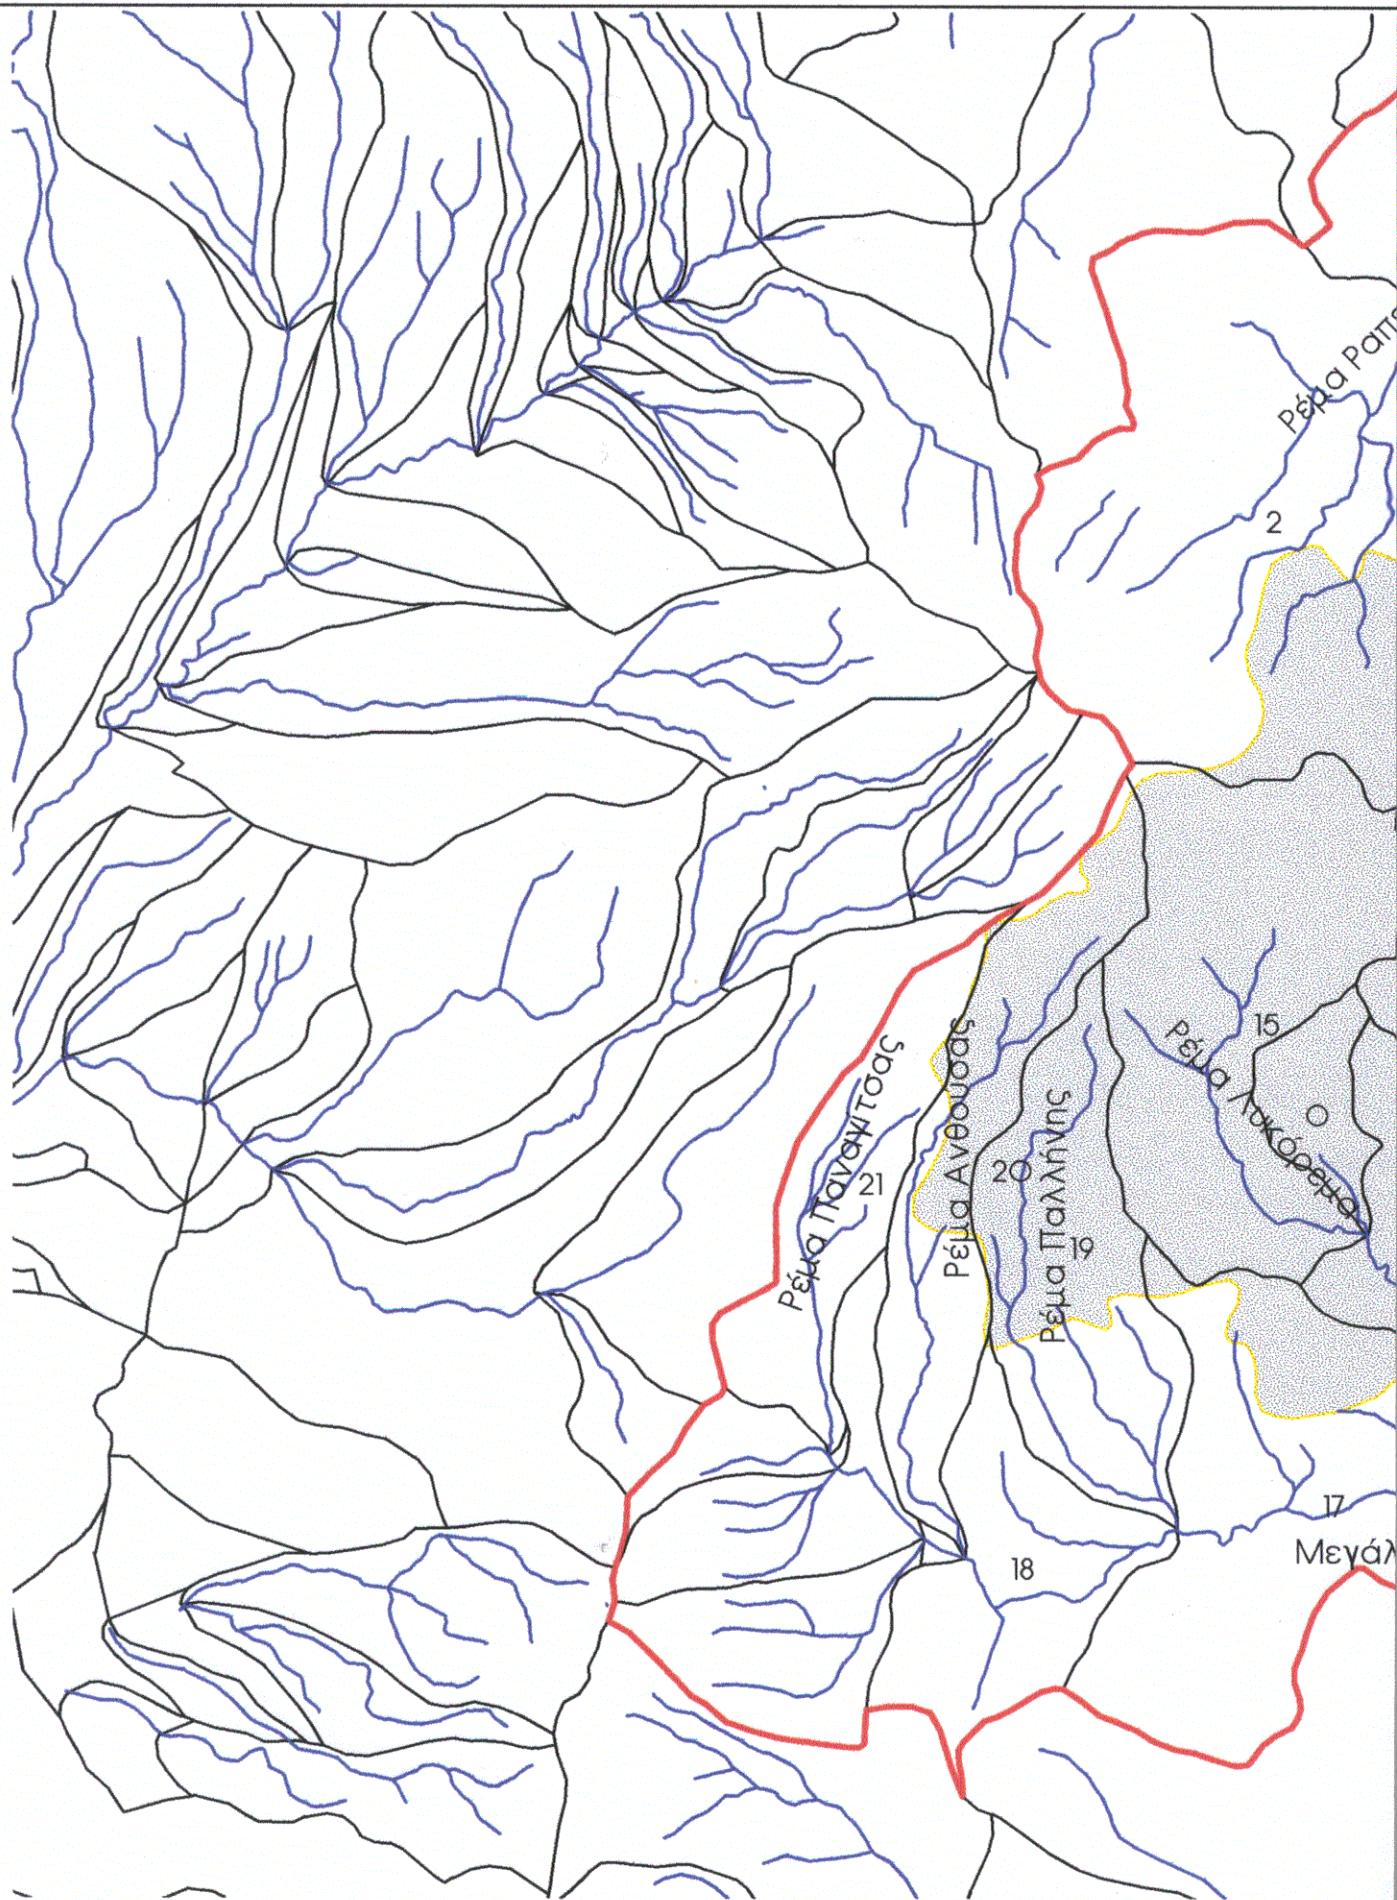
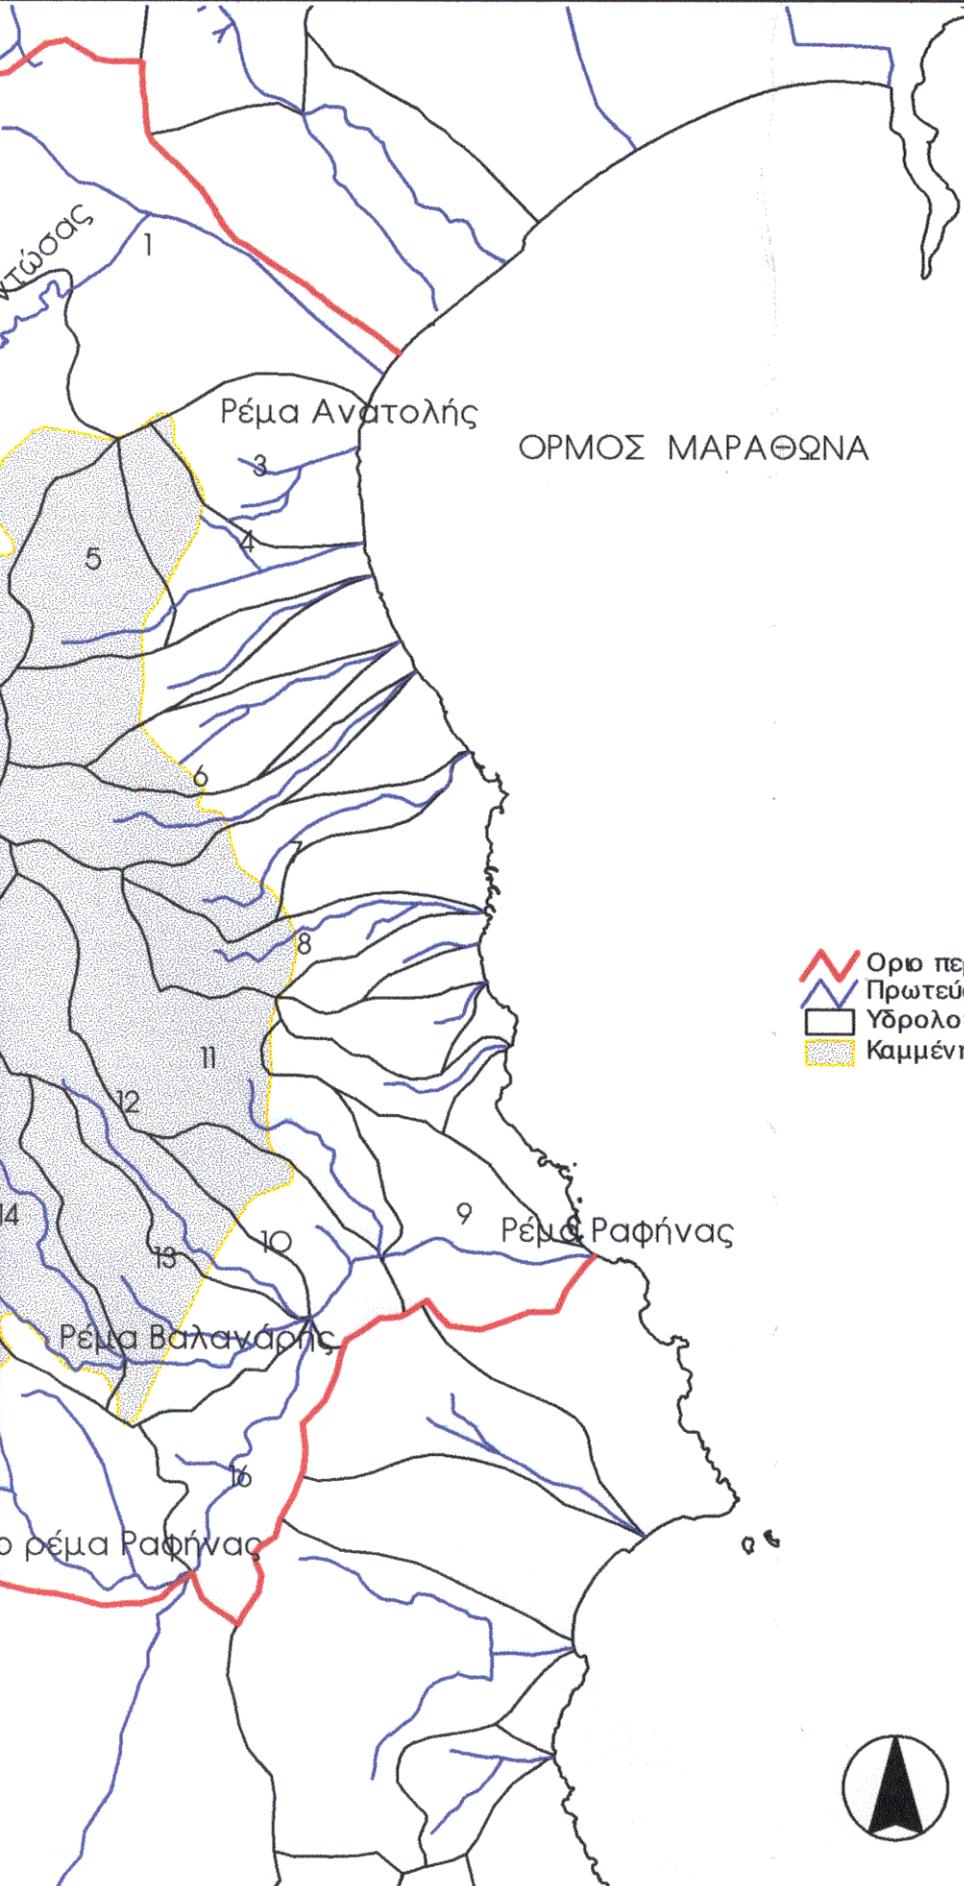
Χάρτης 3: Υδρολογικές λεκάνες & όρια
