ΕΘΝΙΚΟ ΜΕΤΣΟΒΙΟ ΠΟΛΥΤΕΧΝΕΙΟ
ΤΜΗΜΑ ΠΟΛΙΤΙΚΩΝ ΜΗΧΑΝΙΚΩΝ
ΤΟΜΕΑΣ ΥΔΑΤΙΚΩΝ ΠΟΡΩΝ ΥΔΡΑΥΛΙΚΩΝ ΚΑΙ
ΘΑΛΑΣΣΙΩΝ ΕΡΓΩΝ

ΔΙΠΛΩΜΑΤΙΚΗ ΕΡΓΑΣΙΑ

“ΠΥΡΚΑΓΙΕΣ ΚΑΙ ΕΔΑΦΙΚΗ ΔΙΑΒΡΩΣΗ. Η ΠΕΡΙΠΤΩΣΗ ΤΗΣ ΠΕΝΤΕΛΗΣ”

ΙΟΥΛΙΟΣ 1997

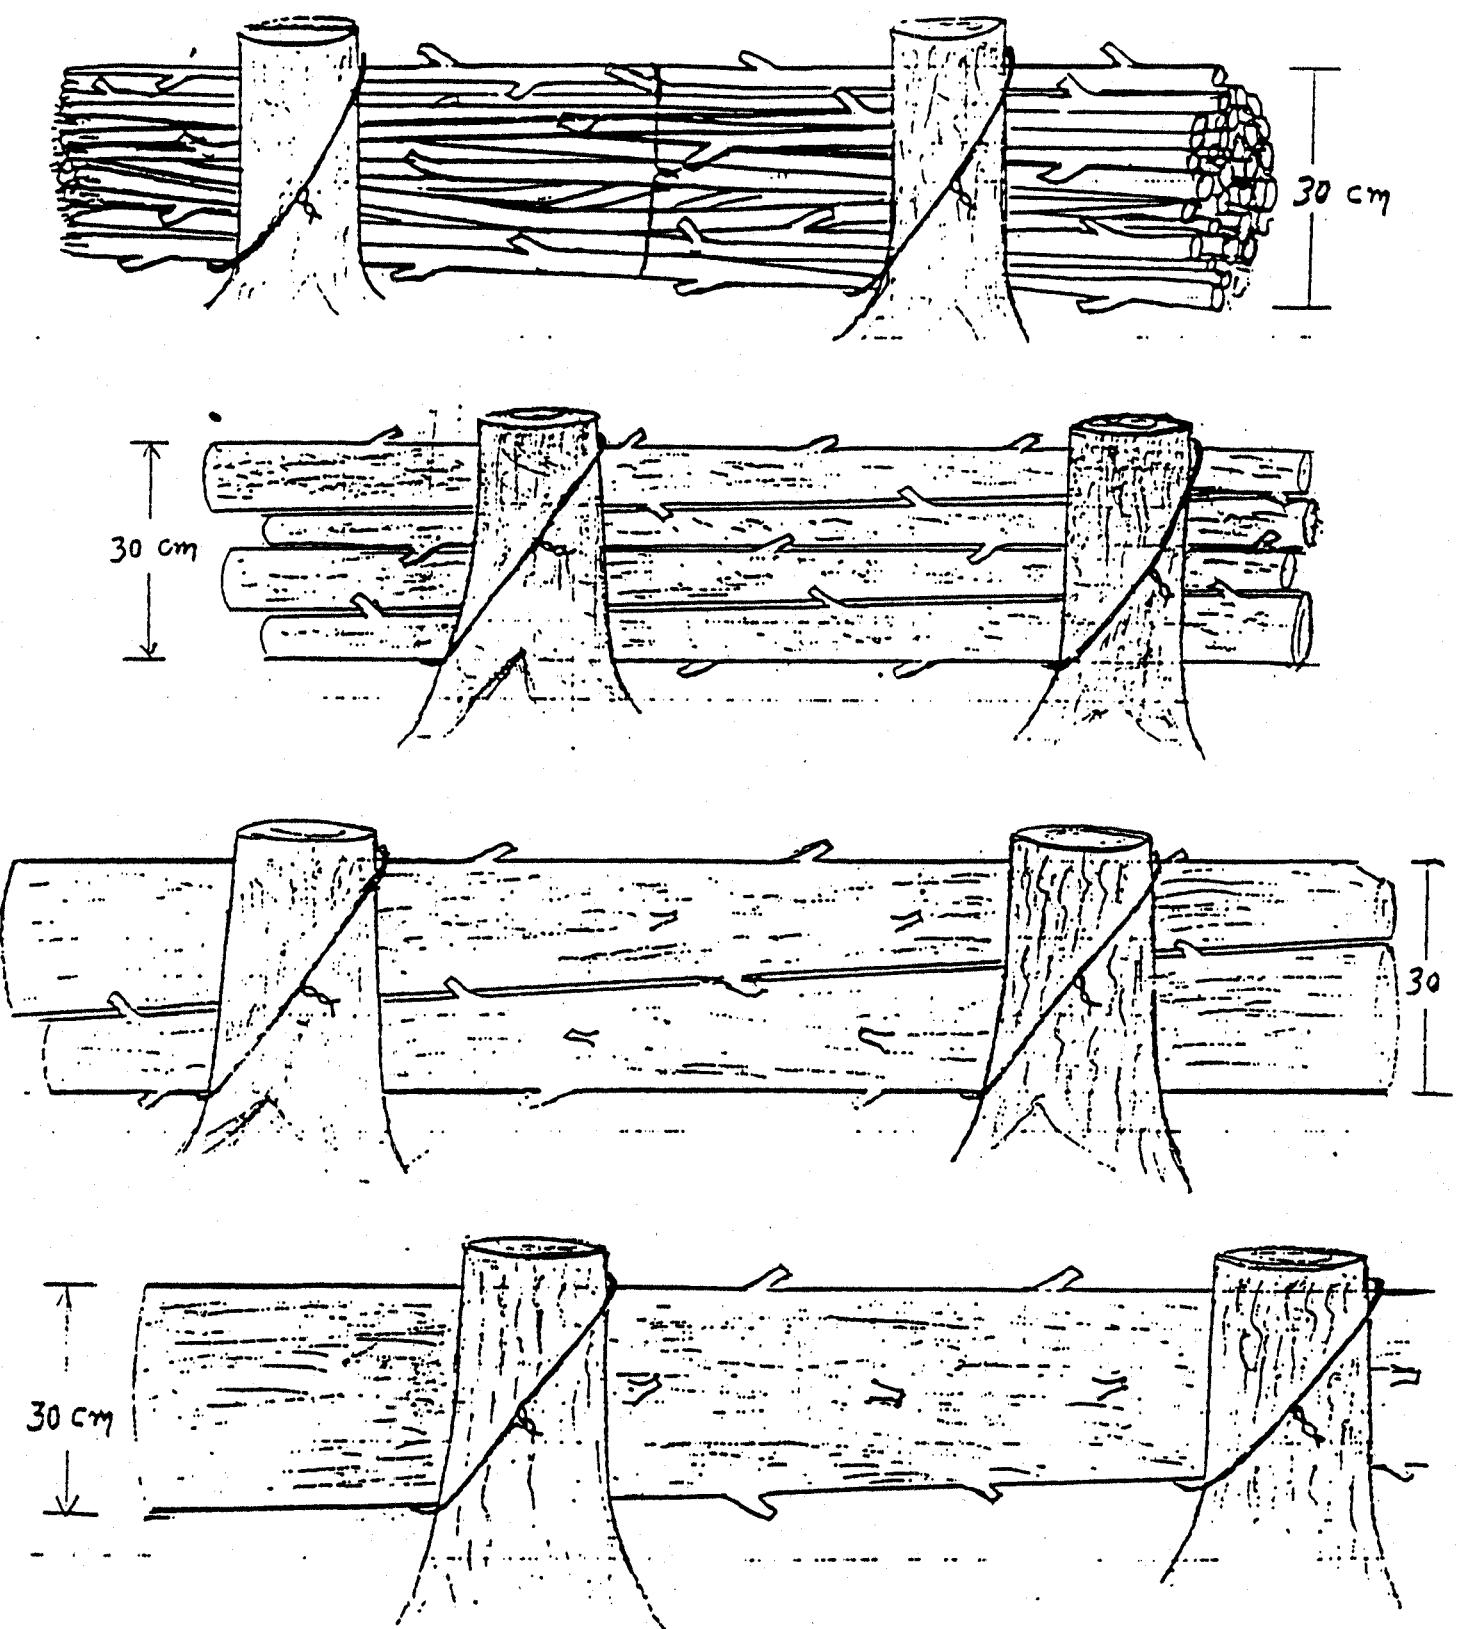
Σχήμα 4.3: Ενδεικτικά σκαριφήματα κορμοδεμάτων-κορμοπλεγμάτων

Στις κοίτες των μισγαγγειών και των μικροχειμάρρων κατασκευάστηκαν ξυλοφράγματα. Τα ξυλοφράγματα έχουν ύψος 50-60 εκατοστά στα πρανή και δημιουργείται σε αυτά θεμελίωση με κλαδοστρώματα για αποτροπή της υποσκαφής τους και για αποφυγή διαρροής των εδαφοϋλικών κατασκευάζονται με αλλεπάλληλες καθ' ύψος τοποθετήσεις κορμών καμένων δένδρων.

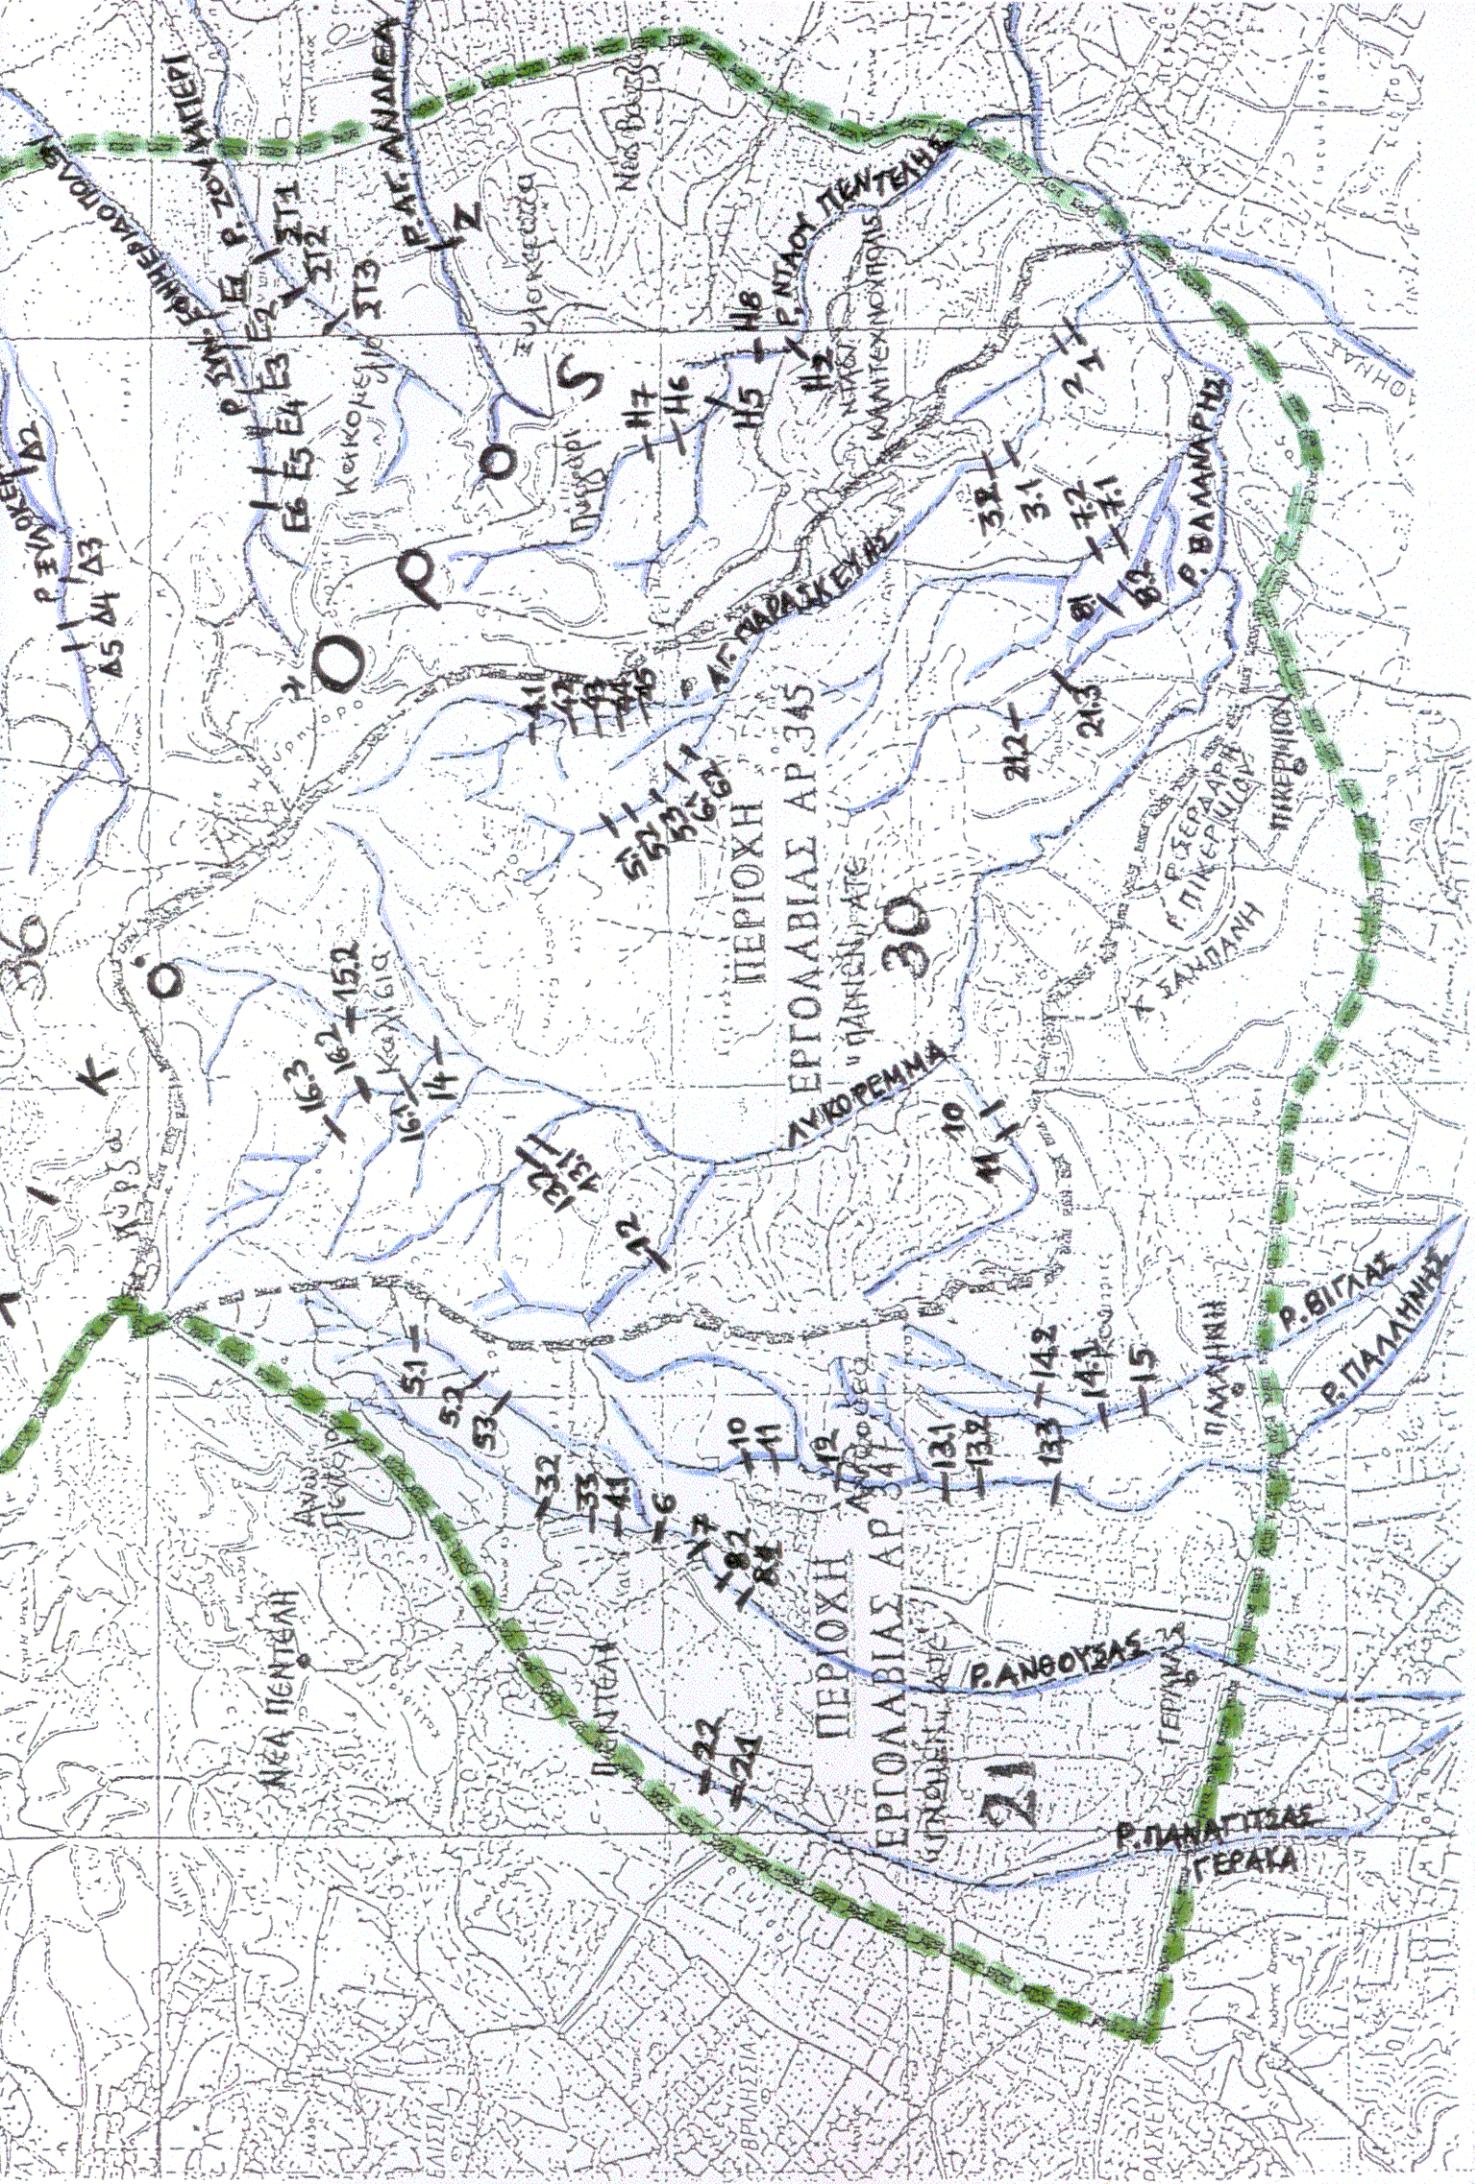
Χάρτης 5: Θέσεις και ονομασίες αναβαθμών ΕΥΔΑΠ (Πηγή: ΕΥΔΑΠ, 1995)

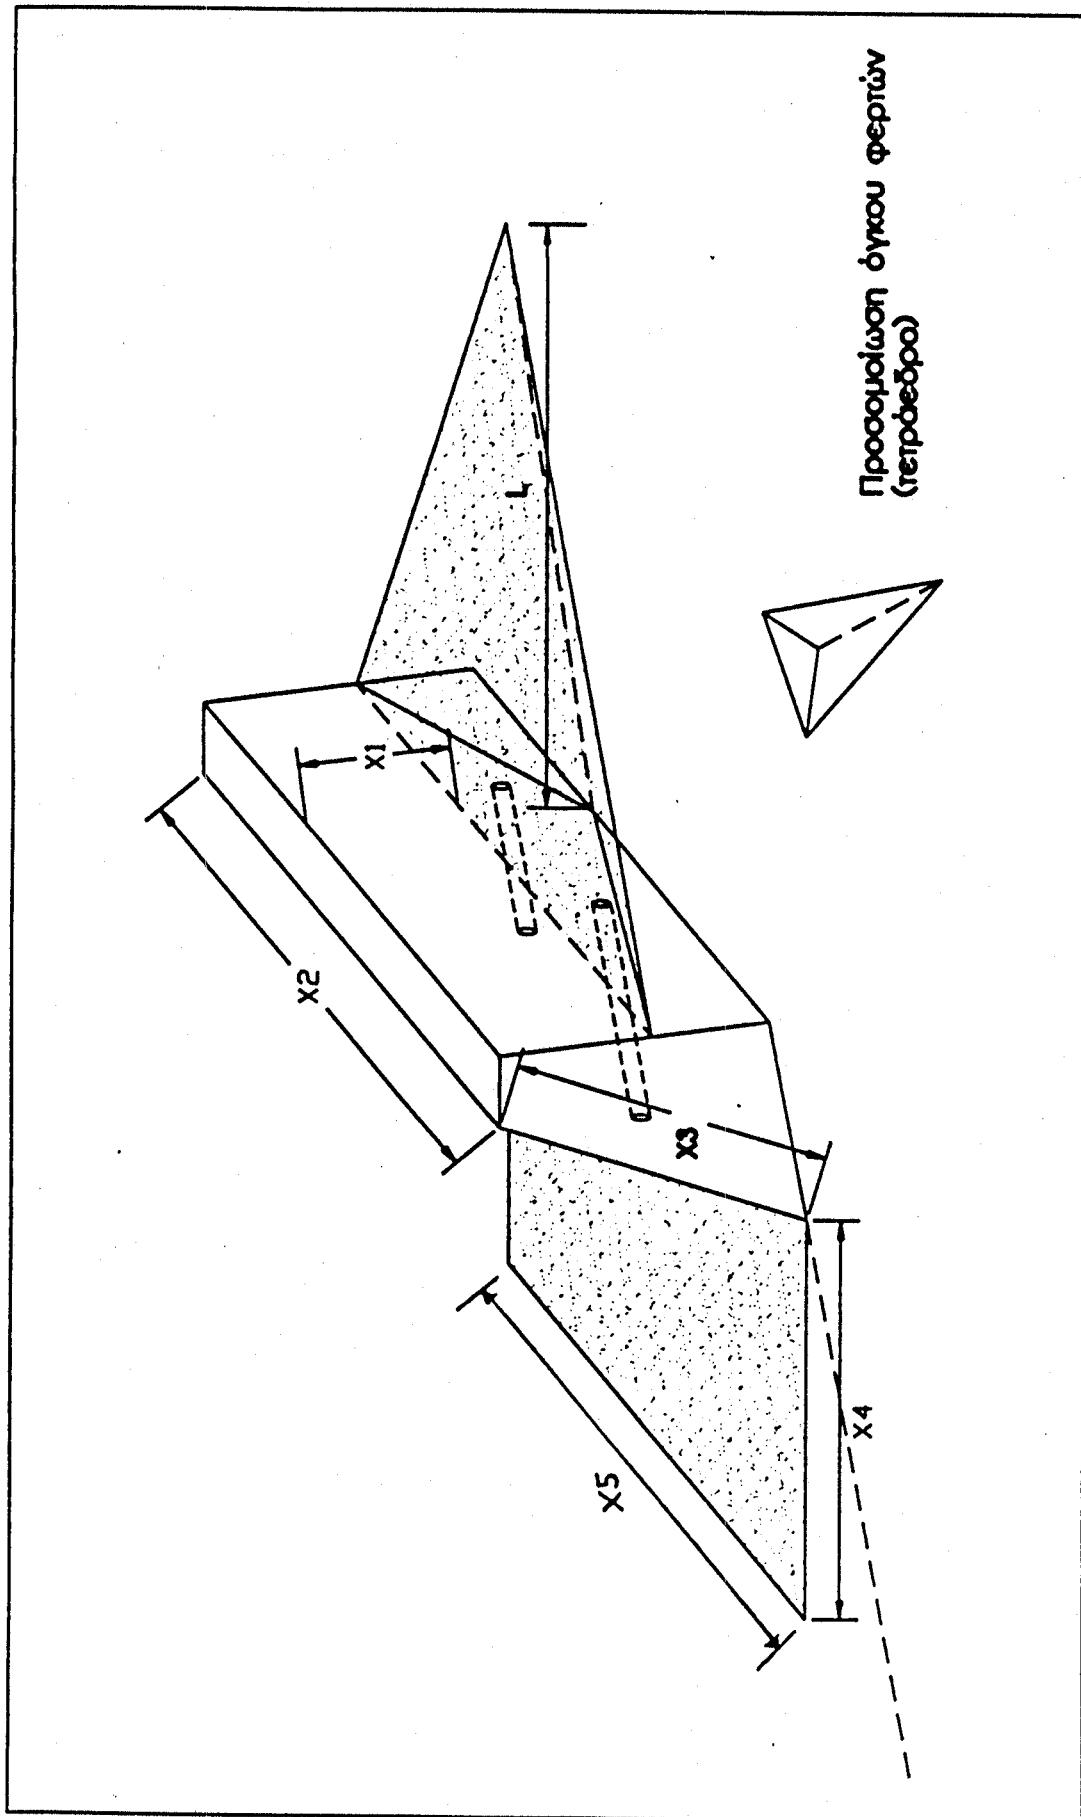
Σχήμα 5.1 : Ενδεικτικό σκαρίφημα φράγματος

Τα μεγέθη X₂, X₃ μας καθόρισαν τις ακριβείς διαστάσεις των αναβαθμών δηλαδή το ύψος H του φράγματος και επομένως το ύψος (H - X₁) της απόθεσης των φερτών. Το μέγεθος (H - X₁) αποτελεί και το ύψος του τετραέδρου εφόσον η κλίση του ρέματος είναι μικρή της τάξης του 6%.

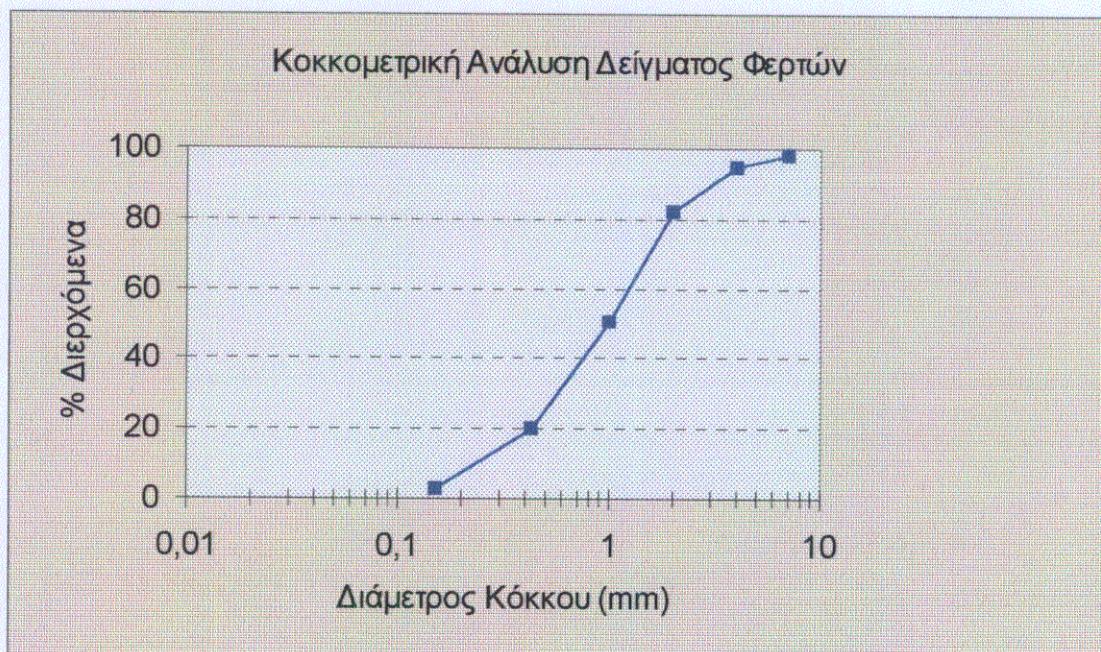
Σχήμα 5.2 : Κοκκομετρική Καμπύλη Δείγματος Απόθεσης

Η μέση τιμή διαμέτρου σωματιδίου είναι $D_{50} = 0,96 \text{ mm}$. Οι υπόλοιπες χαρακτηριστικές τιμές των μεγεθών είναι $D_{90} = 2,70 \text{ mm}$ και το μικρότερο ποσοστό υλικών είναι $D_{10} = 0,23 \text{ mm}$.

Η κοκκομετρική καμπύλη φαίνεται στο επόμενο διάγραμμα και διαπιστώνουμε πως πρόκειται για μια λεπτόκοκκη απόθεση.

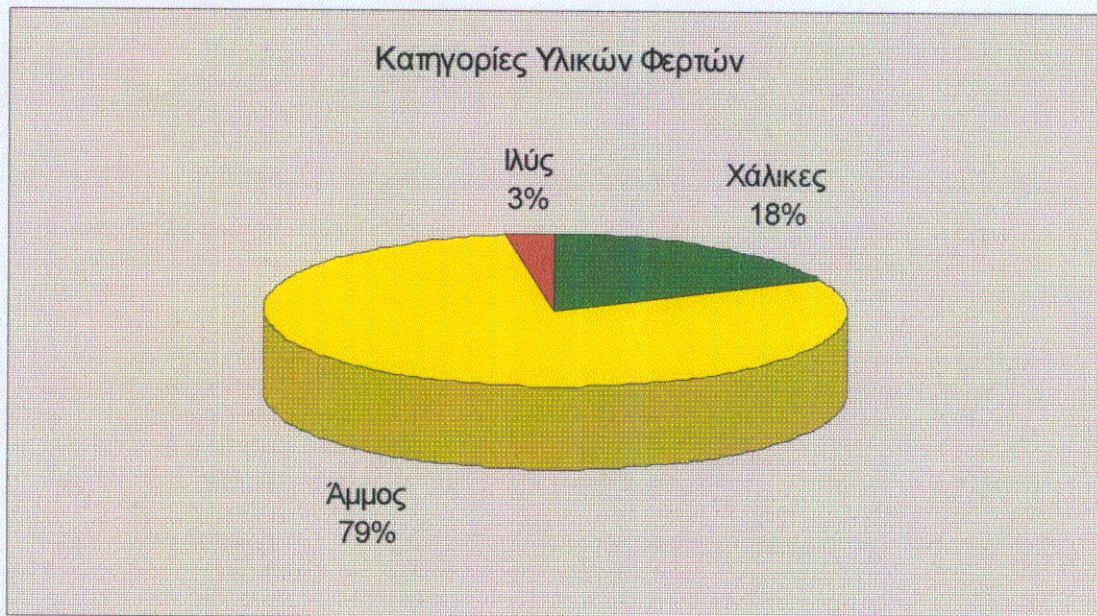
Σχήμα 5.3 : Σύσταση Υλικών Απόθεσης

Παρατηρούμε λοιπόν, πως η σύσταση των φερτών είναι κυρίως άμμος, ένα μικρό ποσοστό χαλίκων και ελάχιστο ποσοστό ιλύος.

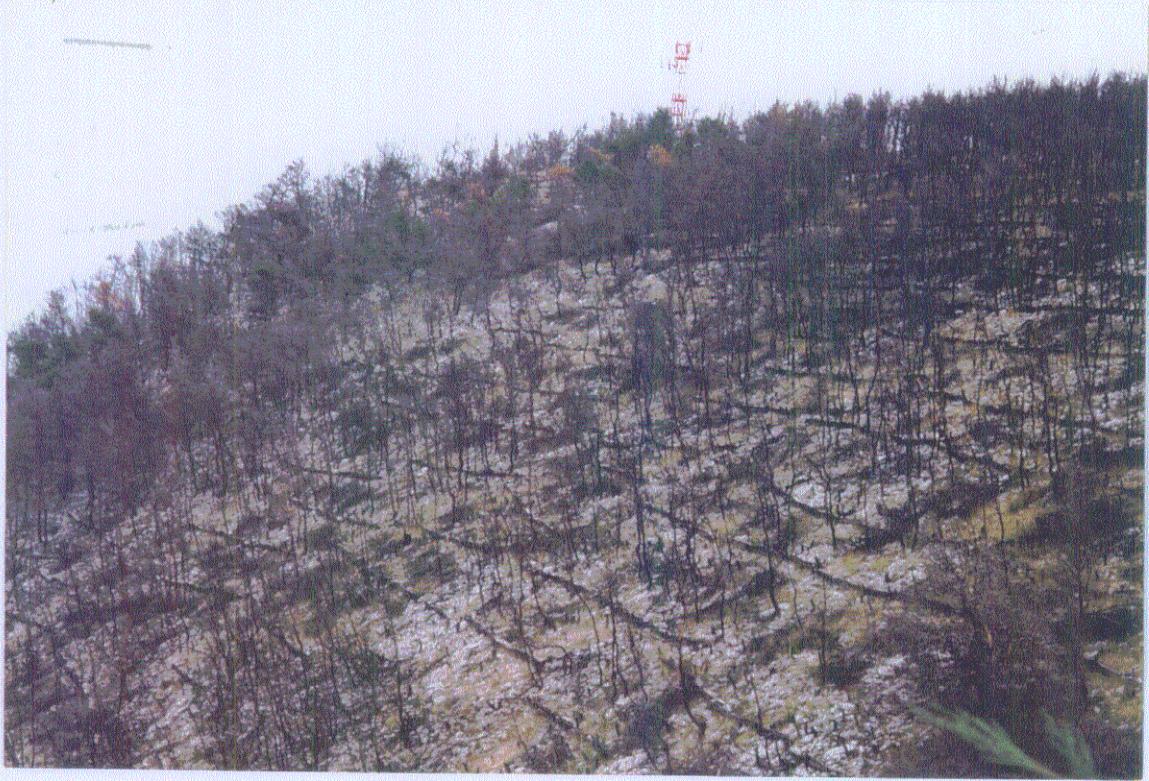
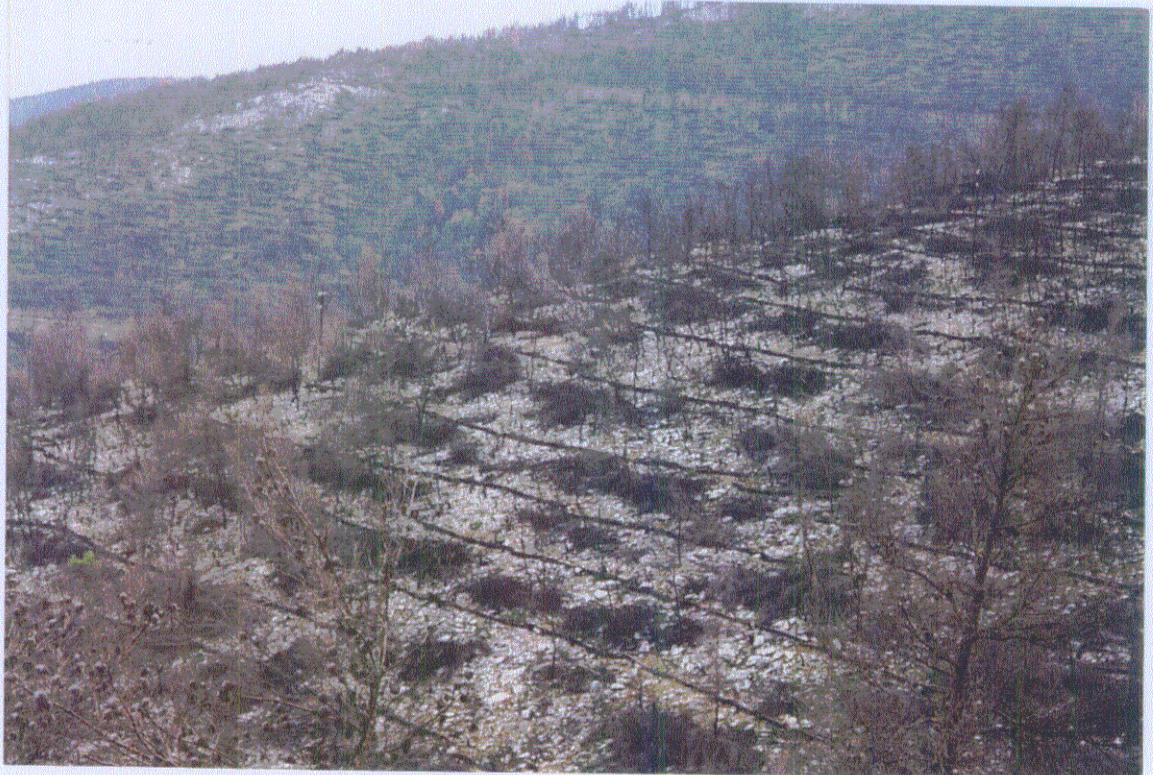
Φωτογραφίες 1 & 2 : Κορμοδετήσεις σε καμένες πλαγιές της Πεντέλης

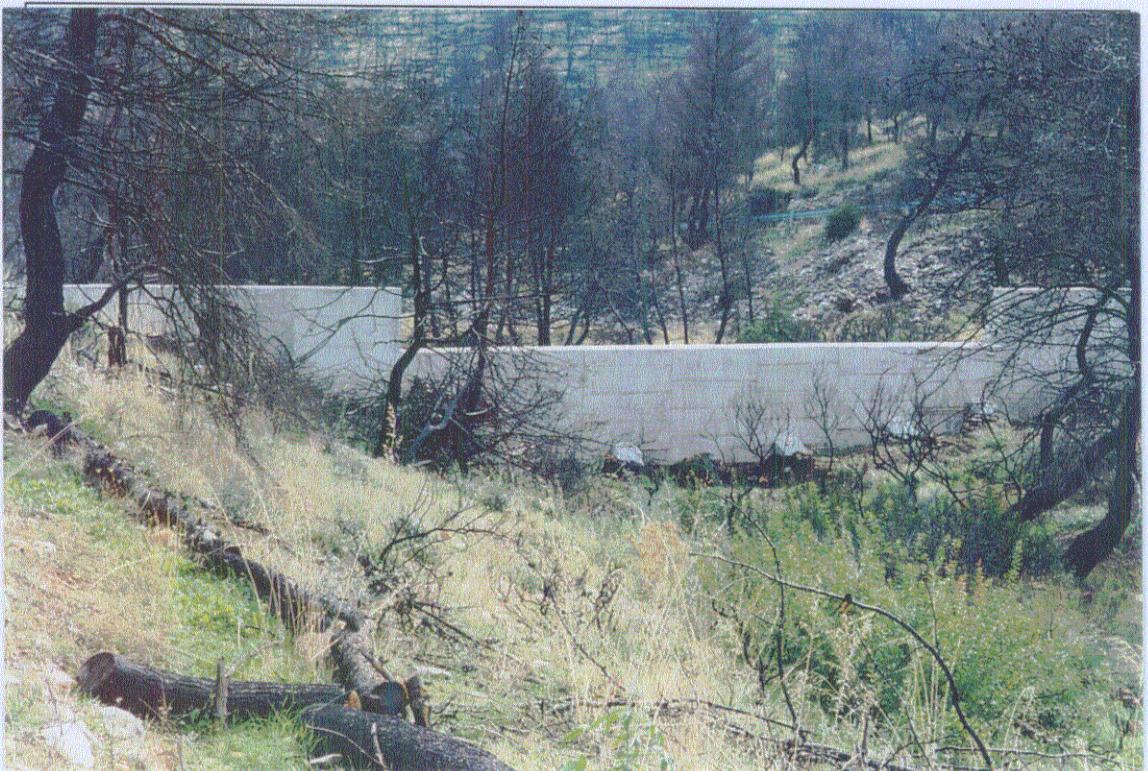
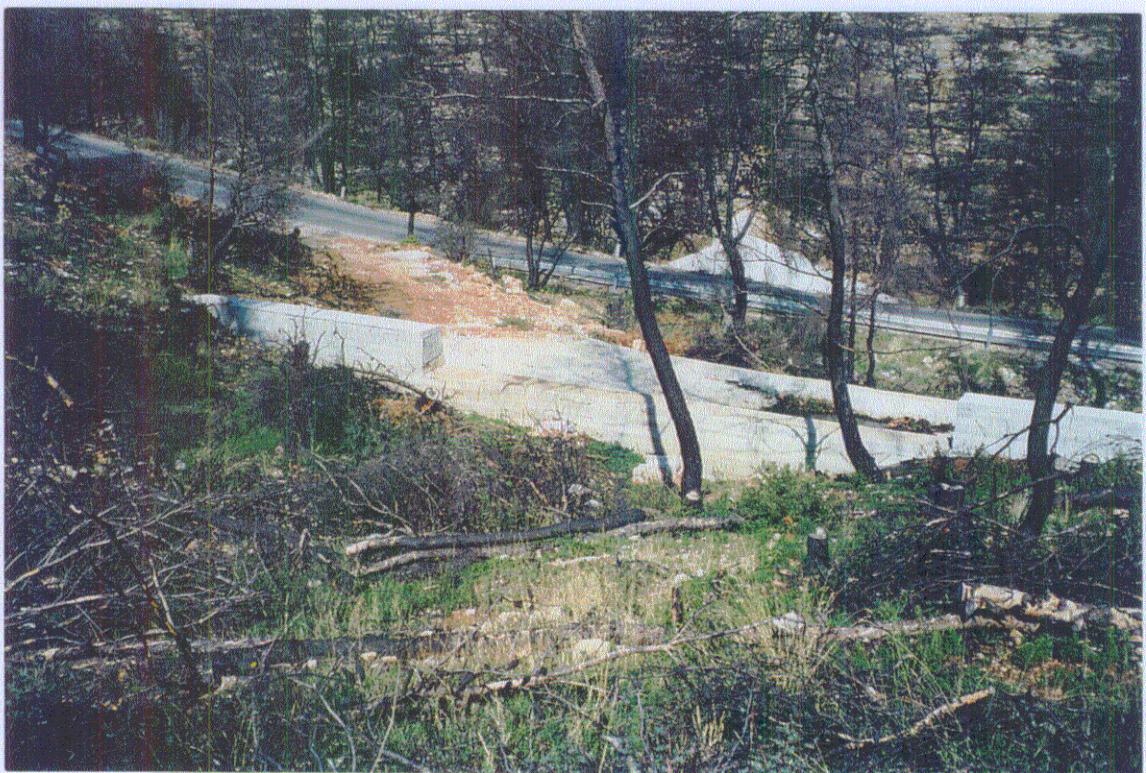
Φωτογραφίες 3 & 4 : Κορμοδετήσεις χαμηλά στις κοίτες των ρεμάτων

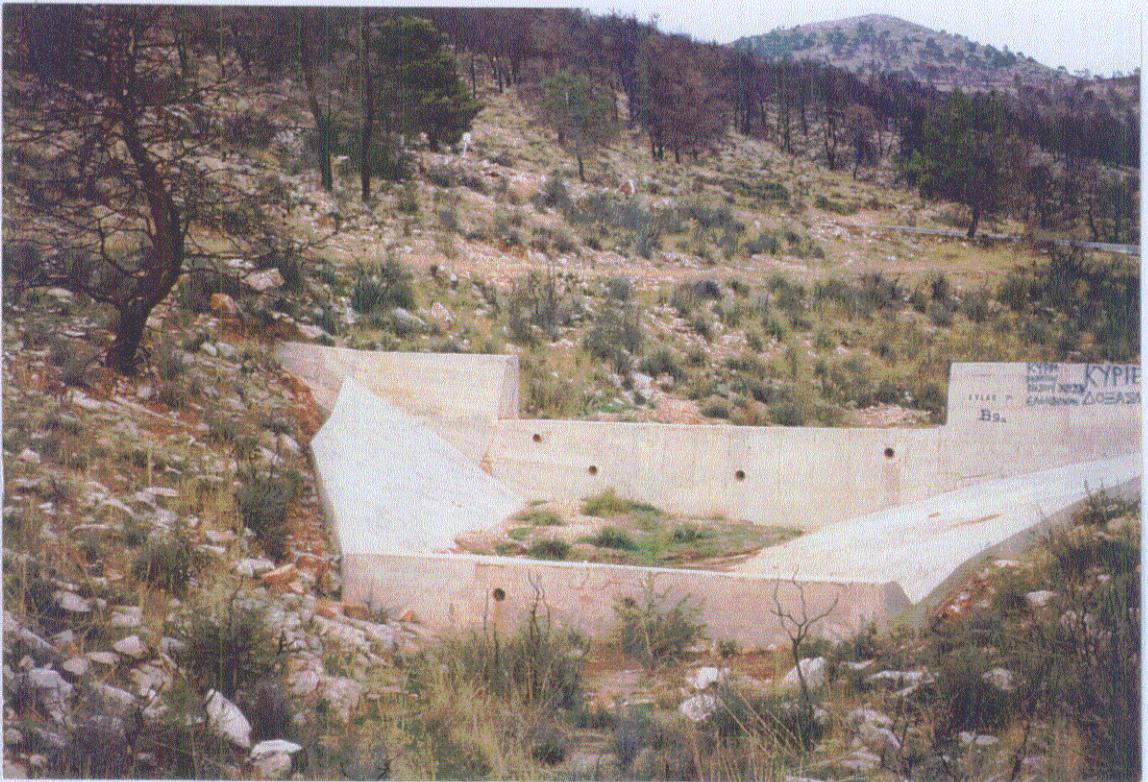
Φωτογραφία 5 : Φράγμα ανάσχεσης της ΕΥΔΑΠ (κατάντη)

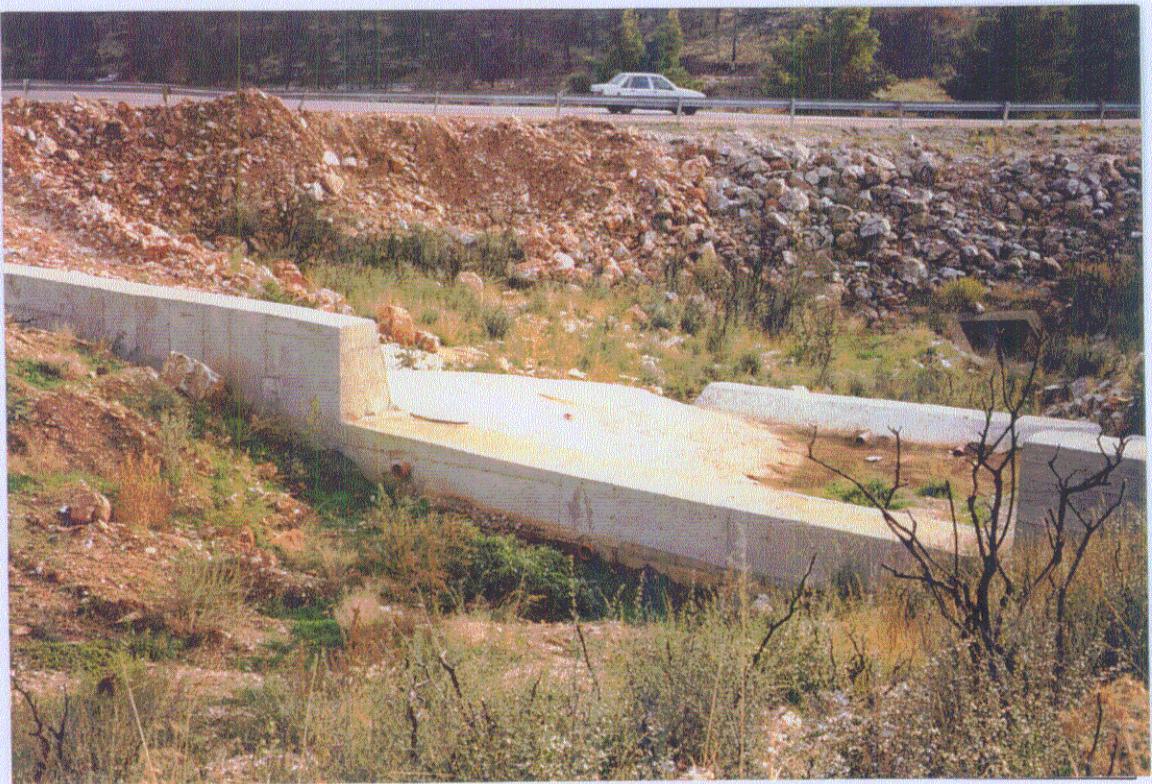
Φωτογραφία 6 : Φράγμα ανάσχεσης της ΕΥΔΑΠ (ανάντη)

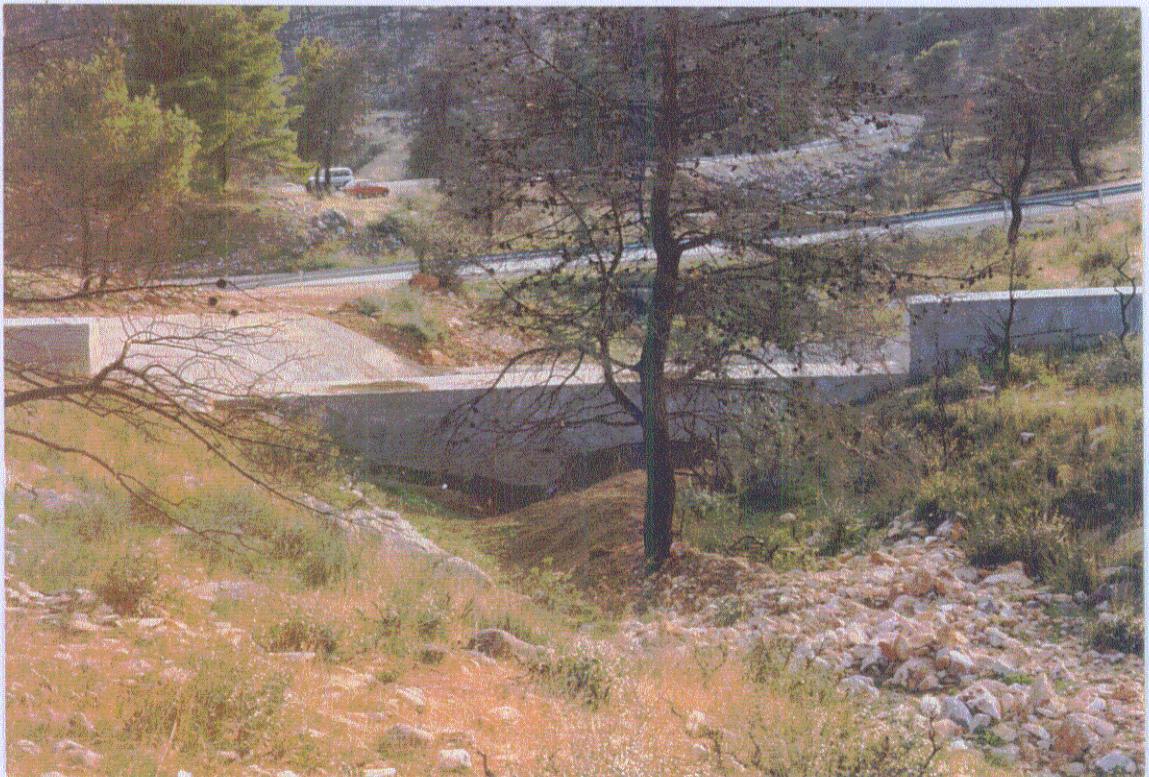
Φωτογραφία 7 : Συσσωρευμένος όγκος φερτών υλικών ανάντη φράγματος

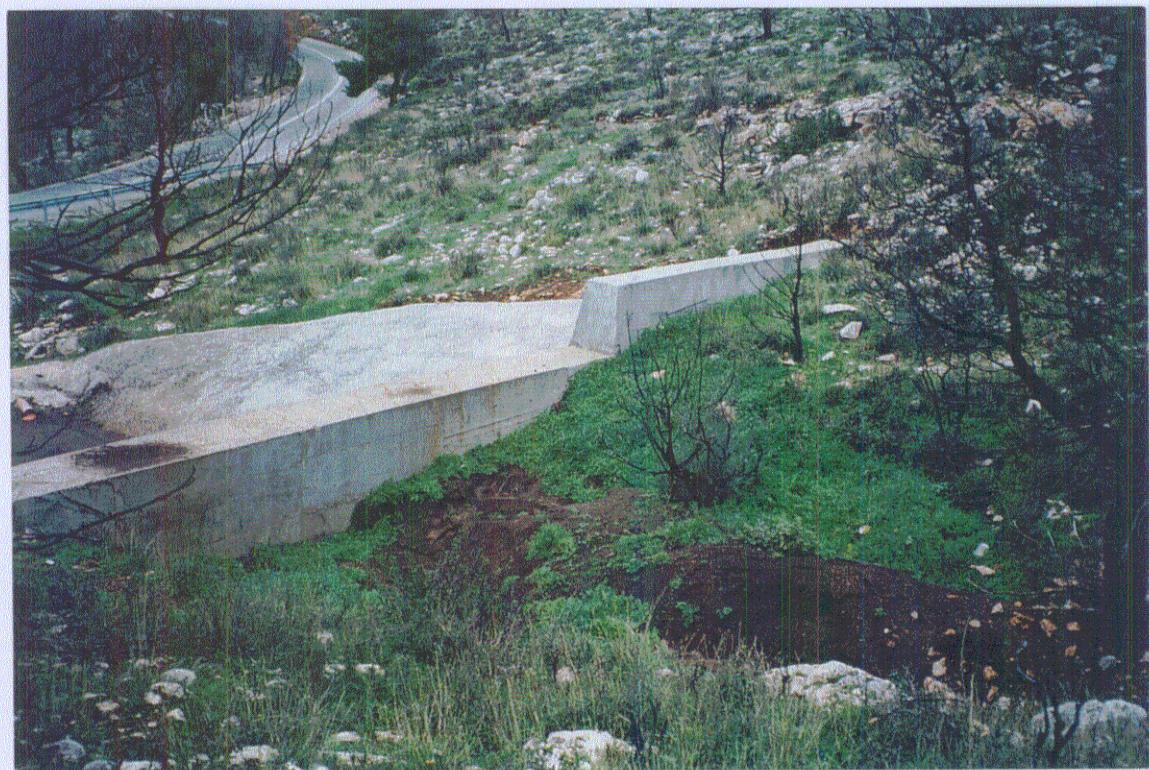
Φωτογραφία 8 : Όγκος φερτών στο ίδιο φράγμα μετά από βροχή μετρίας εντάσεως

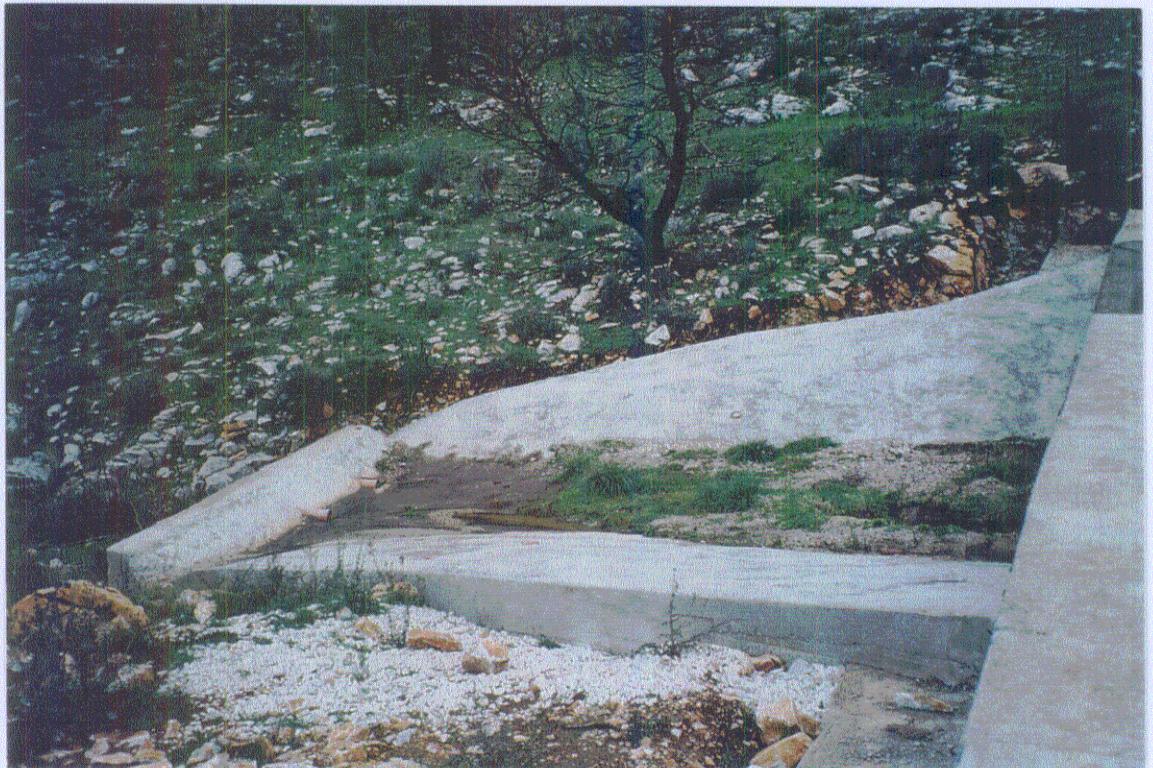
Φωτογραφία 9 : Φερτά υλικά στη λεκάνη ηρεμίας

Σε μερικά φράγματα υπήρχαν φερτά και στη λεκάνη ηρεμίας (βλέπε φωτογραφία) οπότε ήταν αναγκαία η μέτρηση των μεγεθών X4, X5. Το ύψος αυτού του είδους της απόθεσης ήταν πολύ μικρό της τάξης των 10-20 cm.

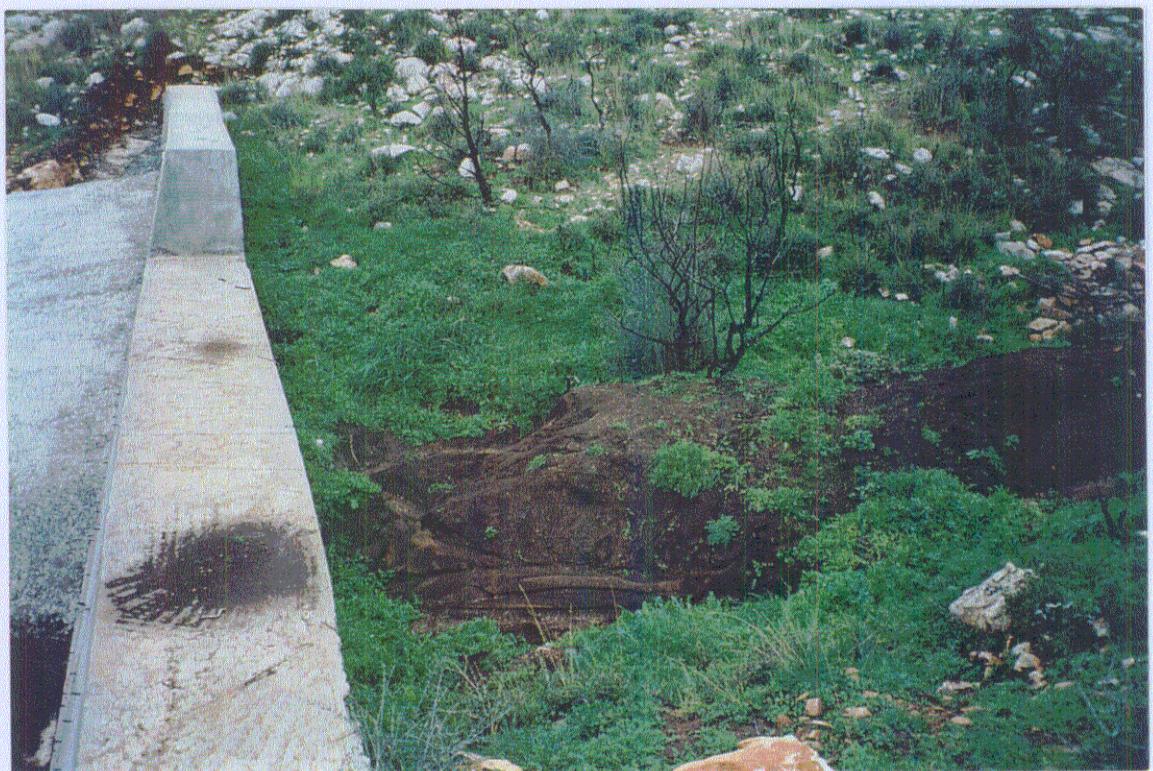
Φωτογραφία 10 : Λεπτόκοκκη άμμος η σύσταση των φερτών υλικών

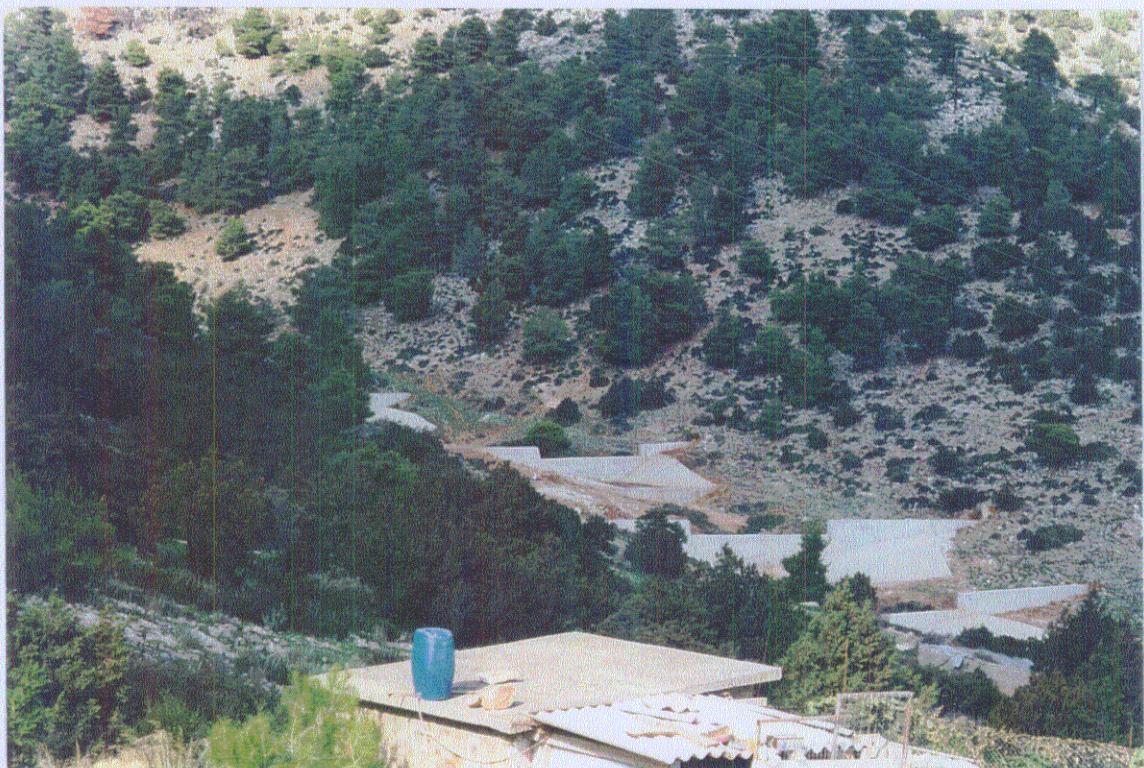
Φωτογραφία 11 : Ομαδική κατασκευή φραγμάτων ανά μικρές αποστάσεις μεταξύ τους (φράγματα B1, B2, B3, B4 στην κύρια μισγάγγεια)

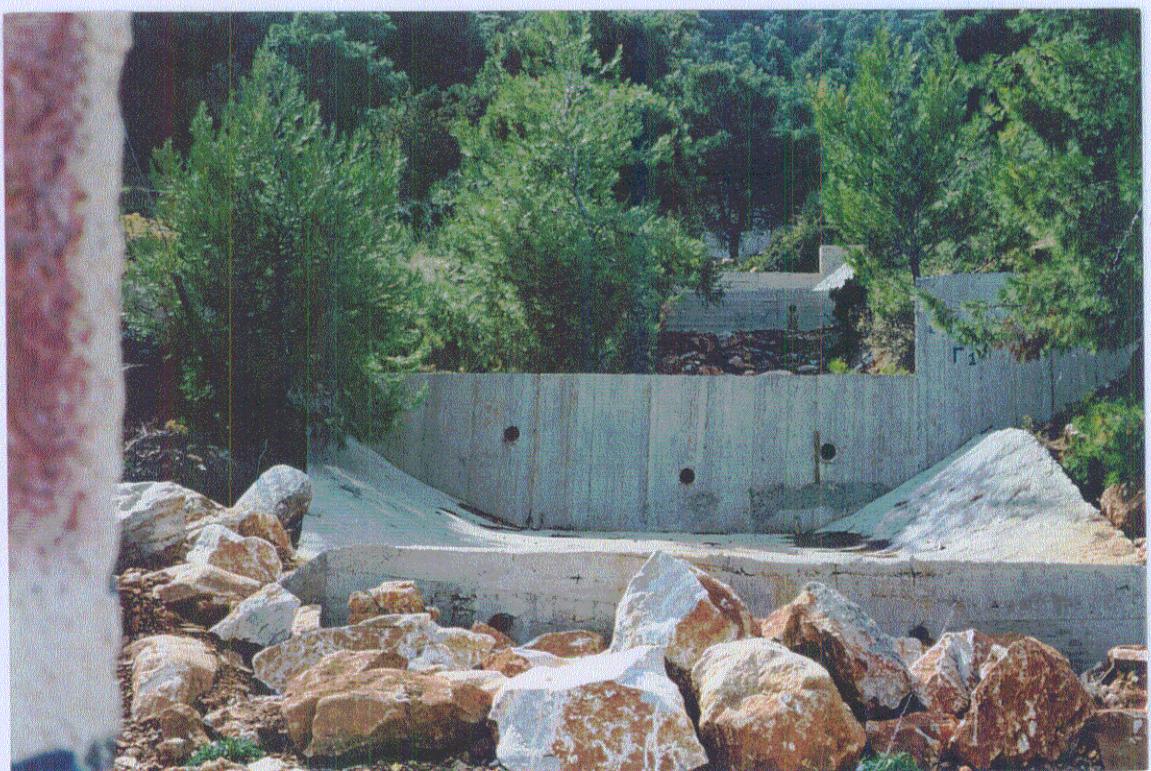
Φωτογραφία 12 : Ομαδική κατασκευή φραγμάτων σε δευτερεύον ρέμα

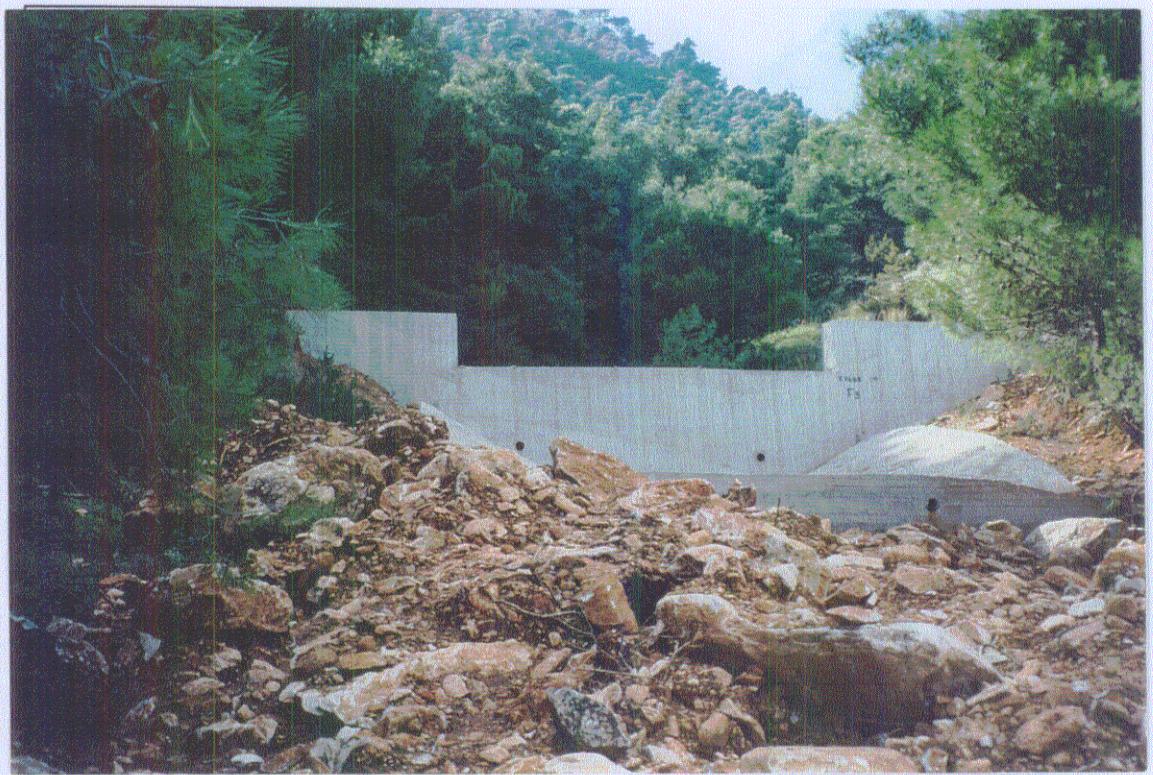
Φωτογραφία 15 & 16 : Κατασκευή φραγμάτων που διαταράσσουν το γύρω χώρο
