**Πράξη: «Ελληνικό Ολοκληρωμένο Σύστημα Παρακολούθησης, Πρόγνωσης και  
Τεχνολογίας των Θαλασσών και των Επιφανειακών Υδάτων»**

## **Υποέργο 14: Δίκτυο Ανοιχτής Πληροφορίας Υδροσυστημάτων (Open Hydrosystem Information Network, OpenHi.net)**

### **Παραδοτέο 2.1**

Τεχνική έκθεση ανάπτυξης εθνικού συστήματος παρακολούθησης επιφανειακών υδατικών πόρων – **Παράρτημα Π2**

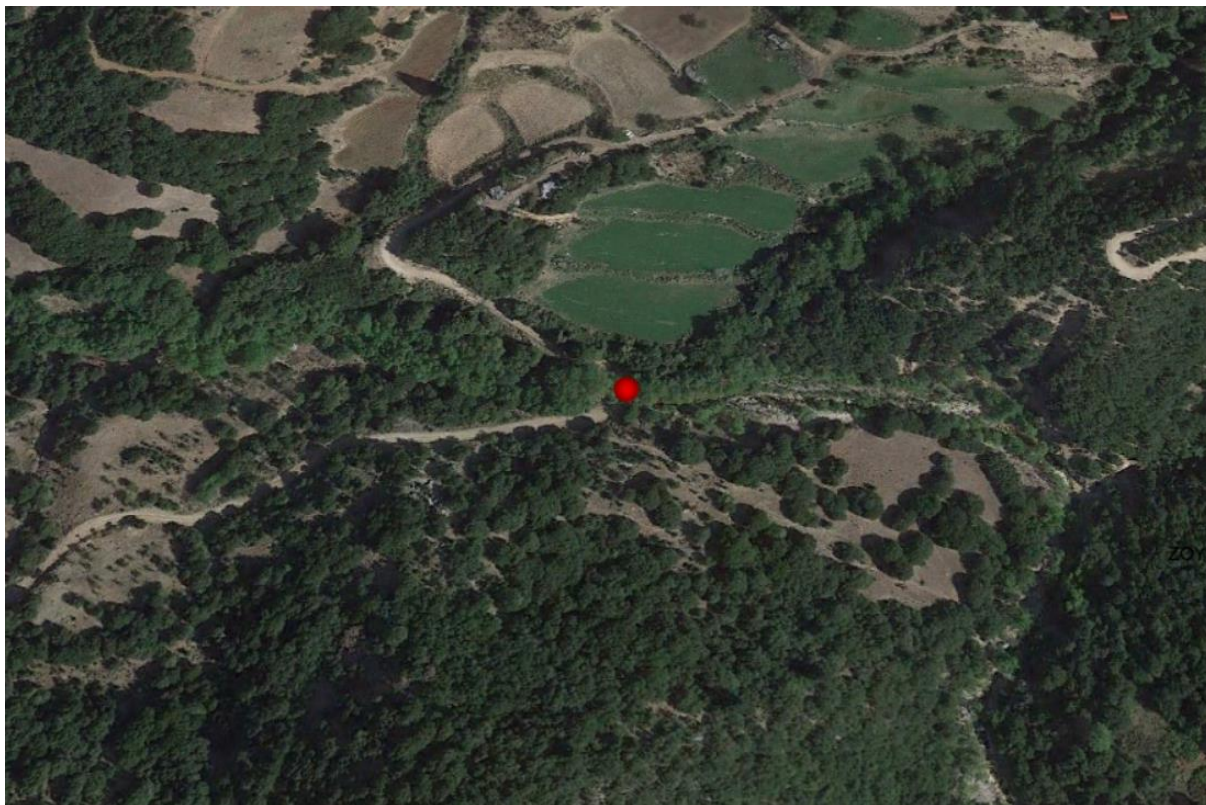
Ο υδρομετρικός σταθμός του ποταμού Γλαύκου στη θέση Ζουμπάτα λειτούργησε από το 1970 έως το 1979 υπό την εποπτεία της ΔΕΗ. Ο σταθμός βρισκόταν τοποθετημένος σε επαρχιακή οδό νοτιοδυτικά του οικισμού Πηγή (πρώην Ζουμπάτα). Μακροσκοπικά η περιοχή καλύπτεται από πυκνή βλάστηση και δεν είναι δυνατή η επισκόπηση της κοίτης του ποταμού (Εικόνα 2.1).

Εικόνα 2.1: Δορυφορική απεικόνιση περιοχής υδρομετρικού σταθμού Ζουμπάτα.

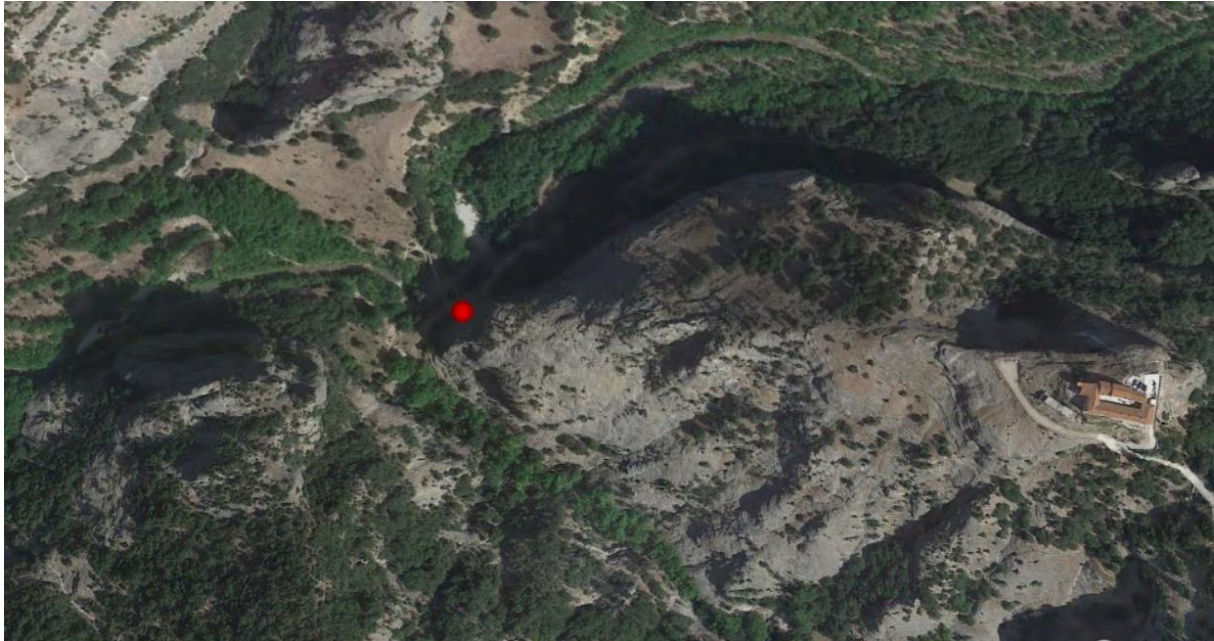
Ο υδρομετρικός σταθμός του ποταμού Σελινούντα στη Μονή Μακελαρίας λειτούργησε από το 1971 έως το 1982 υπό την εποπτεία της ΔΕΗ. Ο σταθμός βρισκόταν σε γέφυρα πλησίον της Μονής Μακελαρίας (**Εικόνα 2.5**). Η θέση δεν κρίνεται κατάλληλη λόγω προβληματικής προσβασιμότητας και απότομης στροφής του ποταμού στην περιοχή.

**Εικόνα 2.5:** Δορυφορική απεικόνιση περιοχής υδρομετρικού σταθμού Μονής Μακελαρίας.

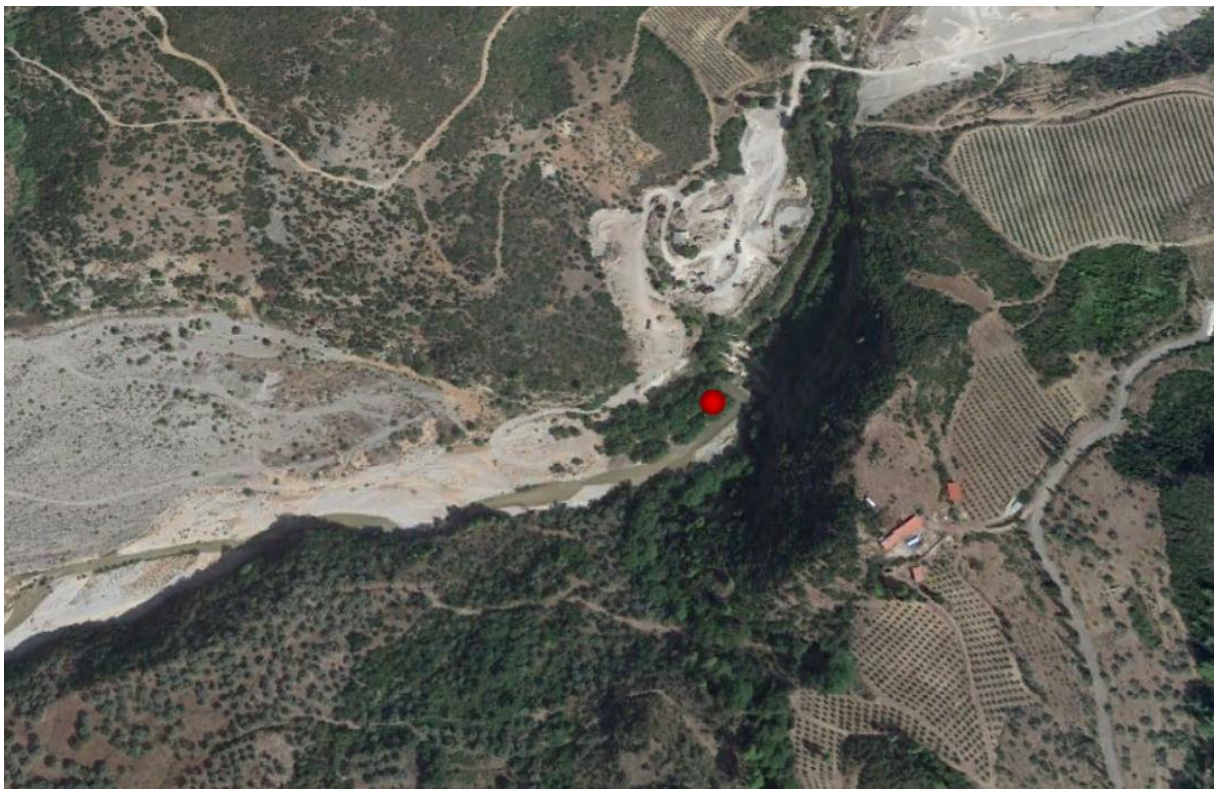
Ο υδρομετρικός σταθμός του ποταμού Σελινούντα στη Μονή Ταξιαρχών λειτουργήσε από το 1961 έως το 19765 υπό την εποπτεία της ΔΕΗ. Ο σταθμός βρισκόταν τοποθετημένος δυτικά της Μονής Ταξιαρχών (**Εικόνα 2.6**). Η θέση φαίνεται ακατάλληλη υδραυλικά τόσο λόγω της δυσκολίας στην προσβασιμότητα όσο και της ακαθόριστης ροής του ποταμού.

**Εικόνα 2.6:** Δορυφορική απεικόνιση περιοχής υδρομετρικού σταθμού Μονής Ταξιαρχών.

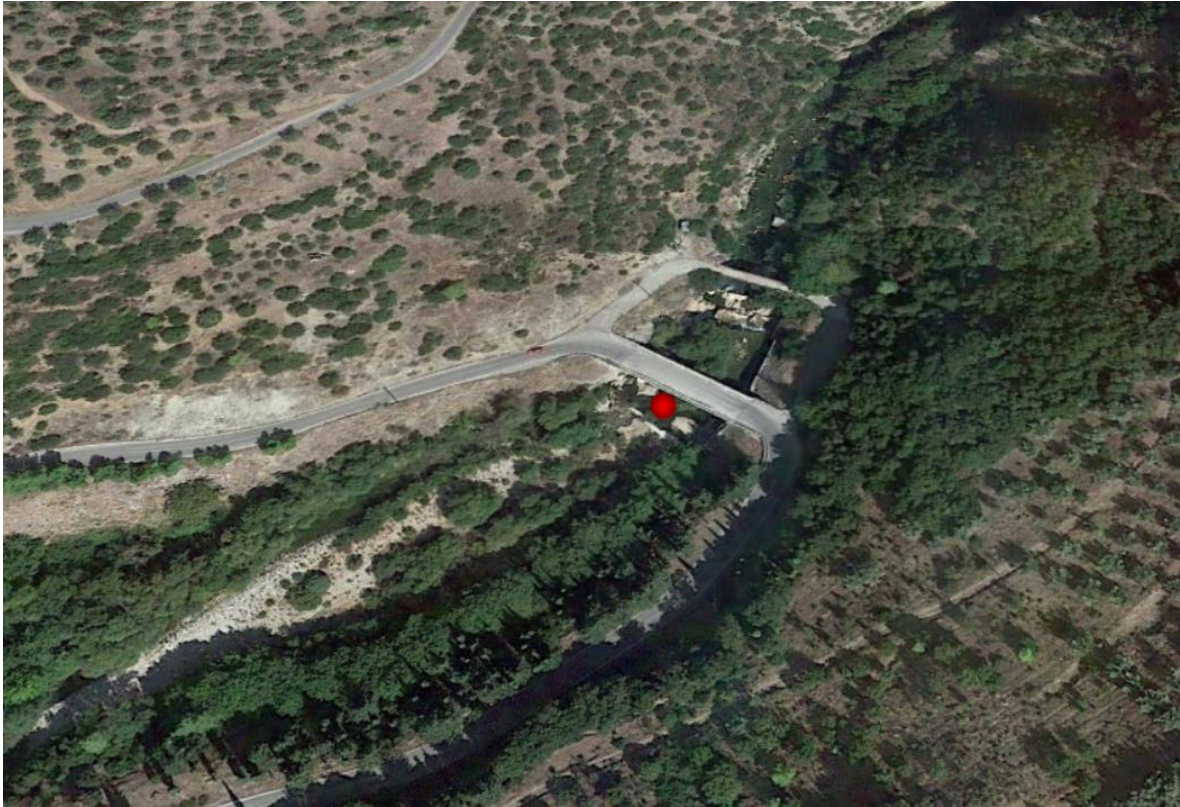
Ο υδρομετρικός σταθμός στη γέφυρα Παγκρατίου λειτουργεί από το 1962 υπό την εποπτεία της ΔΕΗ. Ο σταθμός βρίσκεται τοποθετημένος σε οδική γέφυρα επί της οδού Μονής Ταξιαρχών ανατολικά του μικρού οικισμού Αγίου Ιωάννη (**Εικόνα 2.7**). Μακροσκοπικά η θέση του σταθμού είναι πλεονεκτικότερη από όσες εξετάστηκαν στα ανάντη τόσο λόγω της ύπαρξης γέφυρας που εξασφαλίζει προσβασιμότητα όσο και λόγω της περισσότερο διευθετημένης ροής. Φαίνεται επίσης ότι είχε κατασκευαστεί υδραυλικό έργο.

**Εικόνα 2.7:** Δορυφορική απεικόνιση περιοχής υδρομετρικού σταθμού Γέφυρας Παγκρατίου.

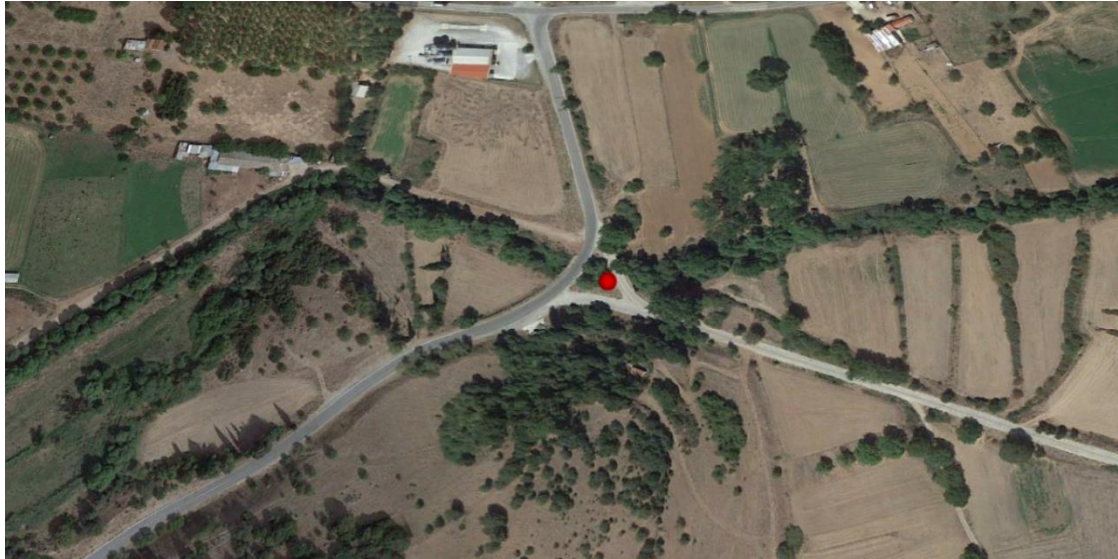
Ο υδρομετρικός σταθμός του ποταμού Βουραϊκού στη Γέφυρα Σκεπαστού Καλαβρύτων λειτουργεί από το 1949 υπό την εποπτεία του Υπουργείου Περιβάλλοντος, Ενέργειας και Κλιματικής Αλλαγής (πρώην ΥΠΠΕΝ). Ο σταθμός βρίσκεται τοποθετημένος σε γέφυρα πλησίον της Επαρχιακής οδού Καλαβρύτων-Τρίπολης νότια του οικισμού Σκεπαστό Καλαβρύτων (**Εικόνα 2.9**). Η θέση πληροί συνθήκες υδραυλικής καταλληλότητας λόγω της ύπαρξης γέφυρας αν και βρίσκεται μετά από στροφή του ποταμού. Στα κατάντη εντοπίζονται μακροσκοπικά καταλληλότερες θέσεις ως προς την ευθυγραμμία της ροής του ποταμού στην περιοχή. Πρόβλημα στις μετρήσεις πιθανόν να δημιουργείται από την ύπαρξη βλάστησης στην κοίτη. Υδρολογικά ο σταθμός ελέγχει τον άνω ρου του Βουραϊκού.

**Εικόνα 2.9:** Δορυφορική απεικόνιση περιοχής υδρομετρικού σταθμού Γέφυρας Σκεπαστού Καλαβρύτων.

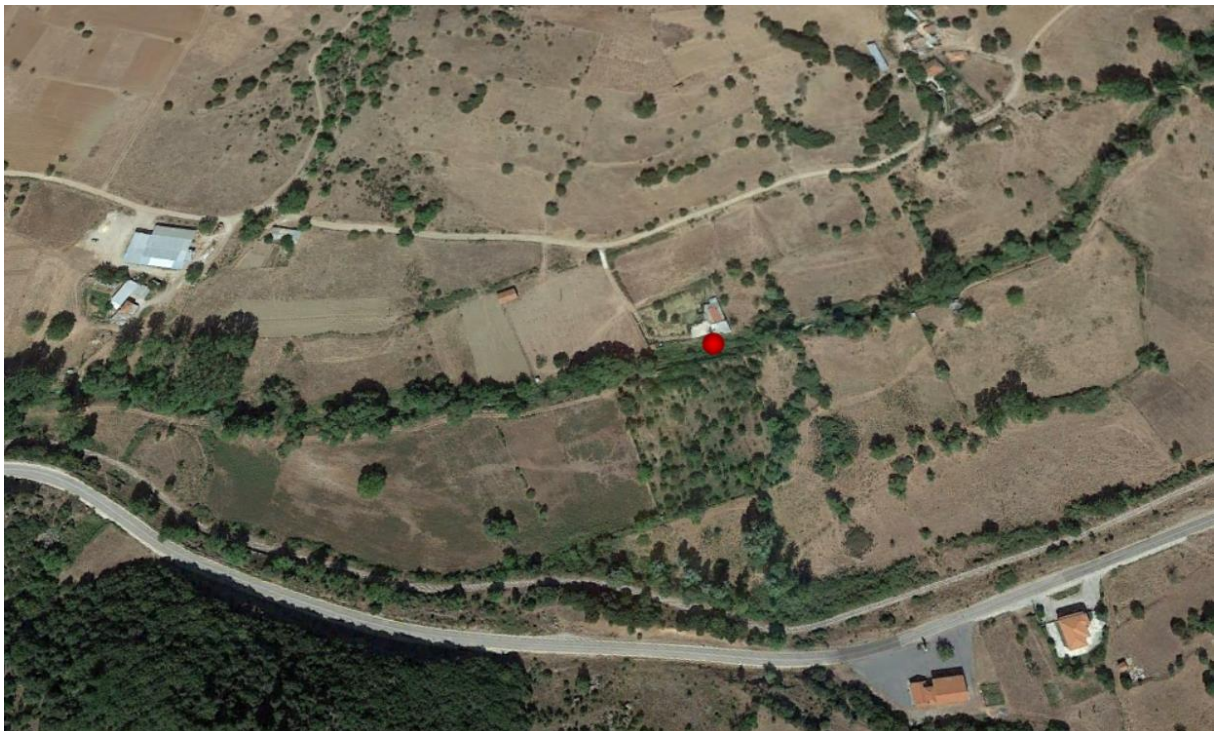
Ο υδρομετρικός σταθμός του ποταμού Βουραϊκού στα Καλάβρυτα λειτουργεί υπό την εποπτεία του ΕΛΚΕΘΕ/ΙΕΒ. Ο σταθμός βρίσκεται τοποθετημένος βορειοανατολικά του οικισμού Καλαβρύτων πλησίον της Επαρχιακής Οδού Διακοπτού-Καλαβρύτων (**Εικόνα 2.10**). Η θέση βρίσκεται σε ευθύγραμμο τμήμα του ποταμού κάτι το οποίο αποτελεί πλεονέκτημα από υδραυλική άποψη. Πρόβλημα στις μετρήσεις πιθανόν να δημιουργείται από την ύπαρξη βλάστησης στην κοίτη. Υδρολογικά ο σταθμός ελέγχει τον άνω ρου του Βουραϊκού ποταμού.

**Εικόνα 2.10:** Δορυφορική απεικόνιση περιοχής υδρομετρικού σταθμού Καλαβρύτων.

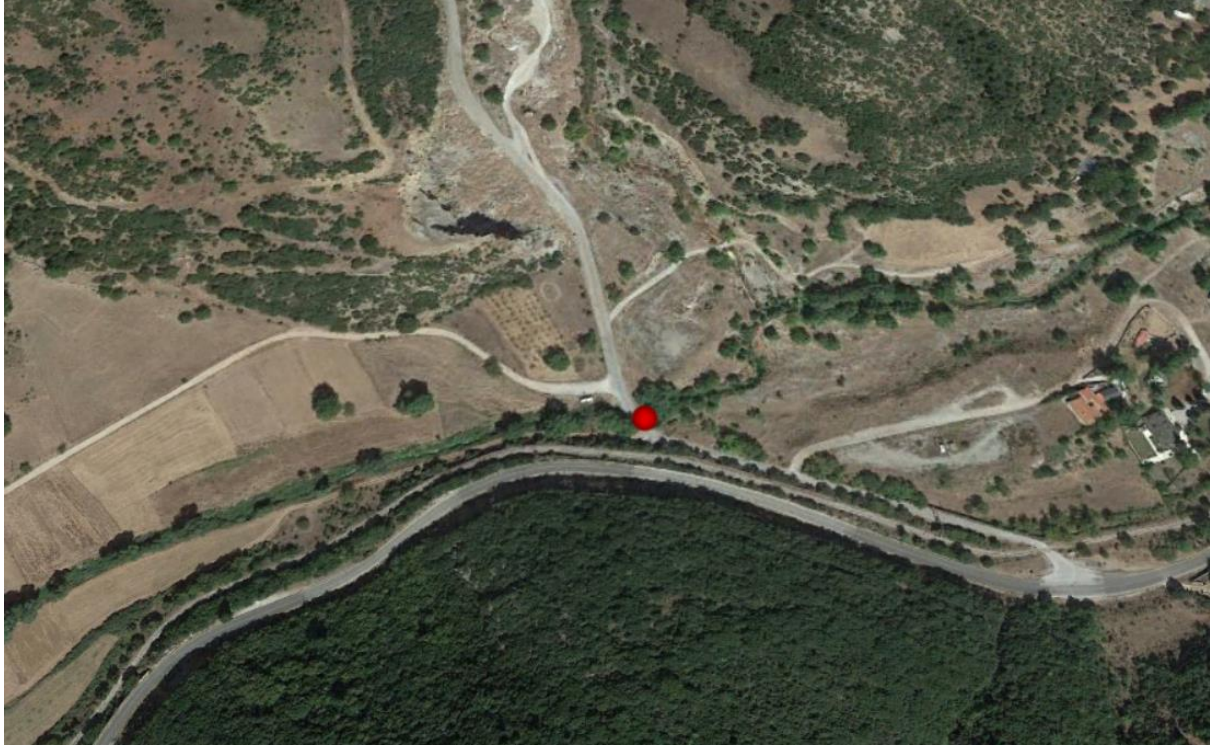
Ο υδρομετρικός σταθμός του Βουραϊκού στη θέση Κερπινή λειτούργησε από το 1960 έως το 1980 υπό την εποπτεία της ΔΕΗ. Μία από τις θέσεις μέτρησης βρίσκεται πλησίον της Επαρχιακής Οδού Διακοπτού-Καλαβρύτων, πιθανόν σε γέφυρα νότια του οικισμού Κερπινή. Η περιοχή του σταθμού απεικονίζεται στην **Εικόνα 2.11**.

**Εικόνα 2.11:** Δορυφορική απεικόνιση περιοχής υδρομετρικού σταθμού Κερπινή.

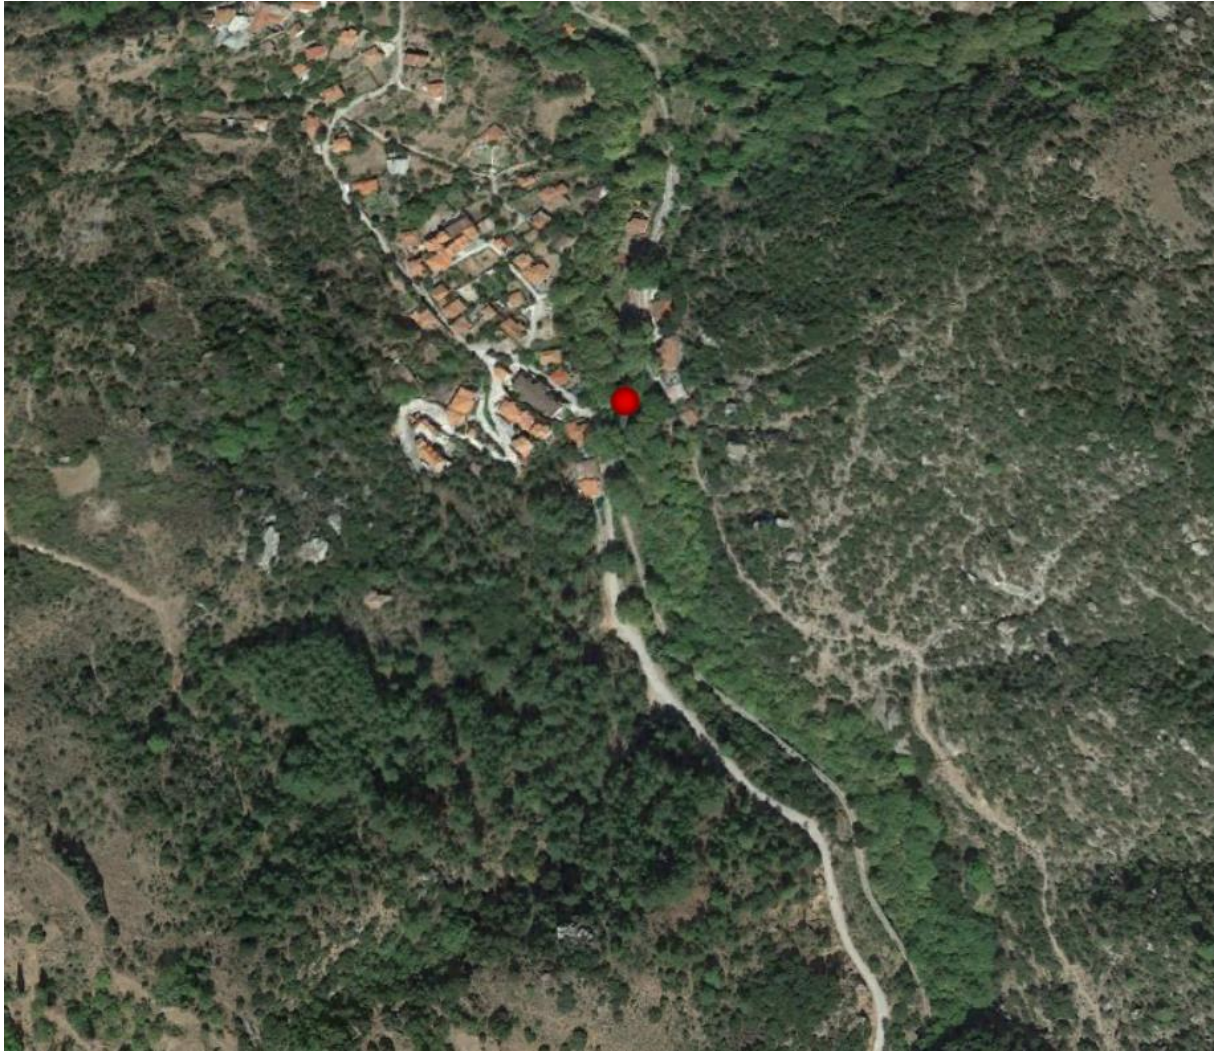
Ο υδρομετρικός σταθμός του Βουραϊκού στη θέση Ζαχλωρού λειτουργεί από το 1960 υπό την εποπτεία της ΔΕΗ. Ο σταθμός βρίσκεται τοποθετημένος πλησίον του οικισμού Ζαχλωρού και πιθανόν στη παλιά σιδηροδρομική γέφυρα (**Εικόνα 2.12**). Σύμφωνα με πληροφορίες του Υδροσκοπίου η διατομή στη θέση μέτρησης έχει προσαρμοστεί για να γίνει επένδυση της όχθης και της κοίτης με σκυρόδεμα, το οποίο δεν ήταν εφικτό να εξακριβωθεί από τη μακροσκοπική επισκόπηση. Με βάση τις πληροφορίες όμως η θέση κρίνεται υδραυλικά βέλτιστη ενώ υδρολογικά ελέγχει το μέσο ρου του Βουραϊκού.

**Εικόνα 2.12:** Δορυφορική απεικόνιση περιοχής υδρομετρικού σταθμού Ζαχλωρού.

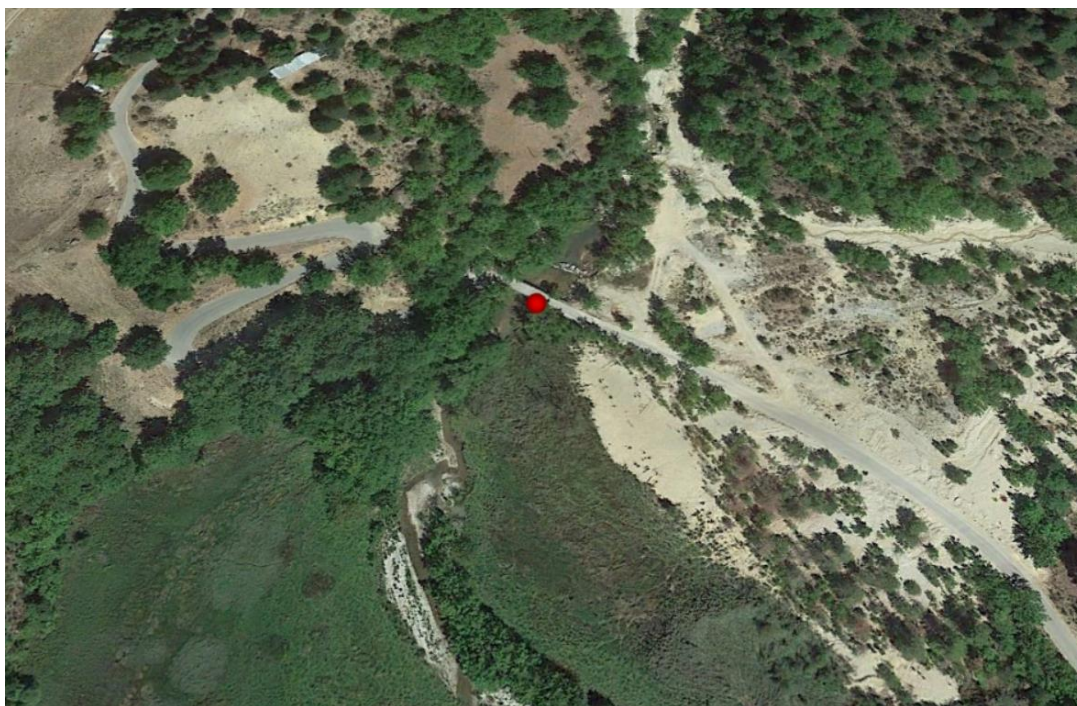
Ο υδρομετρικός σταθμός του ποταμού Κράθι στη θέση Τσιβλός λειτούργησε από το 1960 έως το 1979 υπό την εποπτεία της ΔΕΗ. Ο σταθμός βρισκόταν τοποθετημένος σε οδική γέφυρα νοτιοανατολικά του οικισμού Τσιβλού (**Εικόνα 2.13**). Η θέση δεν κρίνεται υδραυλικά κατάλληλη αφού μακροσκοπικά φαίνεται ότι στην περιοχή υπάρχουν προσχώσεις και η γεωμορφολογία του ποταμού είναι μεταβλητή.

**Εικόνα 2.13:** Δορυφορική απεικόνιση περιοχής υδρομετρικού σταθμού Τσιβλού.

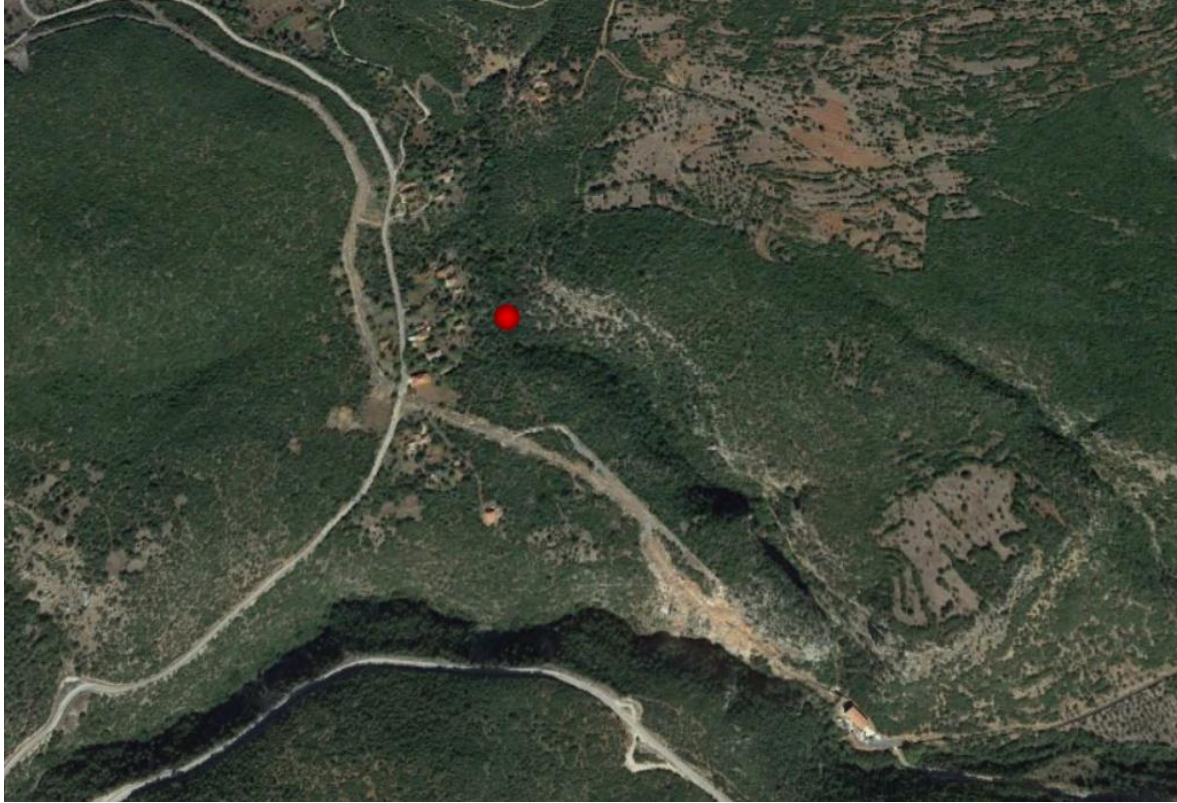
Ο υδρομετρικός σταθμός του ποταμού Ασωπού στη θέση Πλατάνι λειτουργεί υπό την εποπτεία του ΕΛΚΕΘΕ/ΙΕΒ. Ο σταθμός βρίσκεται τοποθετημένος πλησίον της Επαρχιακής Οδού Παλαιόπυργου-Νεμέας βορειοανατολικά του οικισμού Πλατάνι. Μακροσκοπικά δεν κατέστη εφικτός ο ακριβής εντοπισμός της θέσης μέτρησης, απεικονίζεται όμως η ευρύτερη περιοχή (**Εικόνα 2.15**).

**Εικόνα 2.15:** Δορυφορική απεικόνιση περιοχής υδρομετρικού σταθμού Πλατάνι.

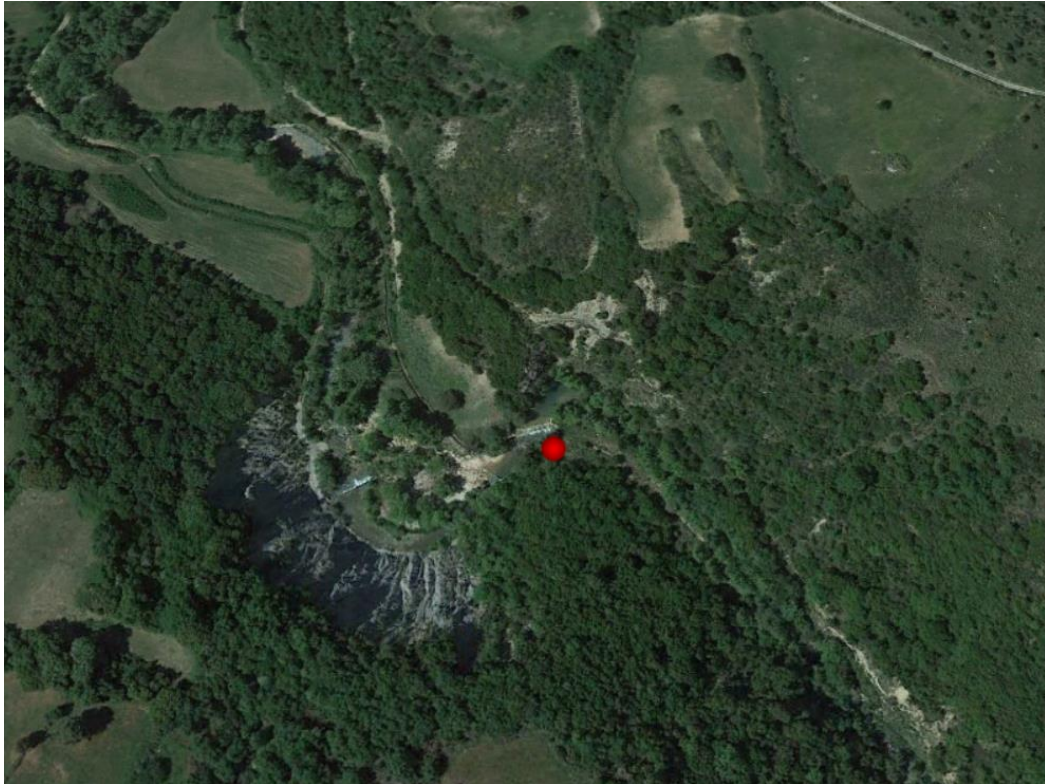
Ο υδρομετρικός σταθμός του Πηνειού στη θέση Αγία Τριάδα λειτούργησε από το 1960 έως το 1969 υπό την εποπτεία της ΔΕΗ. Ο σταθμός βρισκόταν τοποθετημένος περίπου 2 km νοτιοανατολικά του οικισμού της Αγίας Τριάδας (**Εικόνα 2.19**). Η θέση μακροσκοπικά κρίνεται ακατάλληλη λόγω έντονης μαιανδρικής μορφής του ποταμού και σχηματισμών λίμνης. Διακρίνεται κάποιο υδραυλικό έργο. Είχαν αναφερθεί διάφορα προβλήματα λειτουργίας με κυριότερη τη μετακίνηση της θέσης μέτρησης.

**Εικόνα 2.19:** Δορυφορική απεικόνιση περιοχής υδρομετρικού σταθμού Αγίας Τριάδας.

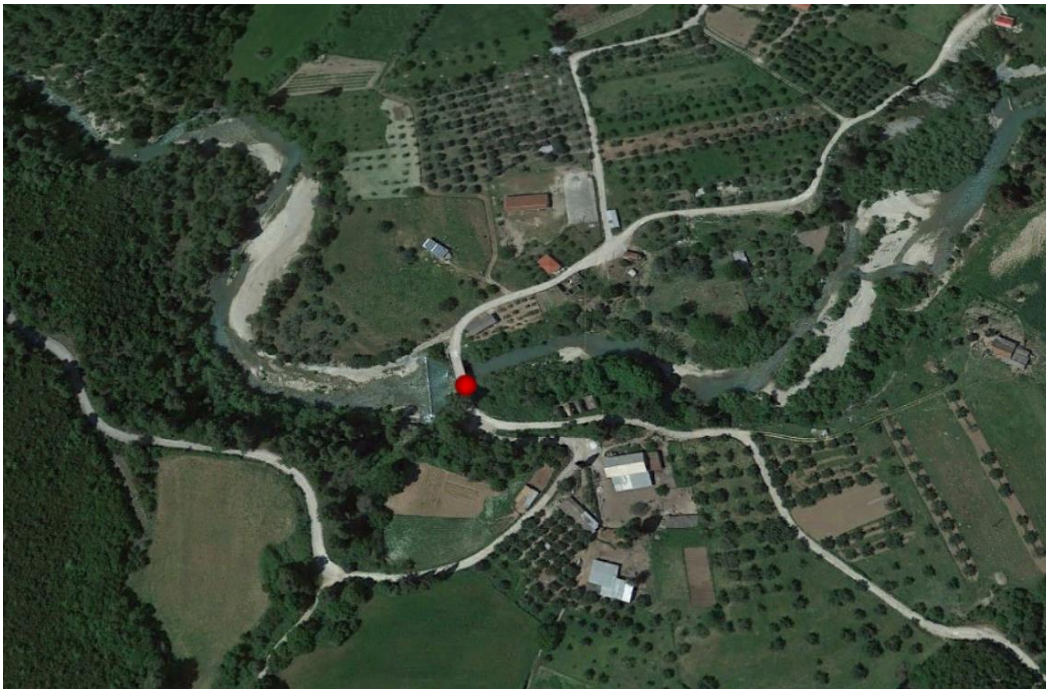
Ο υδρομετρικός σταθμός του Πηνειού στη θέση Κάλφα λειτούργησε από το 1978 έως το 1990 υπό την εποπτεία της ΔΕΗ. Ο σταθμός βρισκόταν τοποθετημένος περίπου 500 m νοτιοδυτικά του οικισμού Κάλφα (**Εικόνα 2.20**).

**Εικόνα 2.20:** Δορυφορική απεικόνιση περιοχής υδρομετρικού σταθμού Κάλφας.

Μακροσκοπικά φαίνεται το έντονο μαιανδρικό σχήμα του ποταμού καθώς και η ύπαρξη δελτοειδών σχηματισμών στα ανάντη. Από την άλλη πλευρά, φαίνεται ότι μάλλον έχει κατασκευασθεί αναβαθμός ελέγχου της ροής που αυξάνει την αξιοπιστία της μέτρησης. Παρόλα αυτά είχαν αναφερθεί τα εξής προβλήματα λειτουργίας: (α) εκτροπή ροής για αρδευτικούς σκοπούς και (β) λιμνάζοντα νερά στην περιοχή του σταθμήμετρου. Υδρολογικά η θέση παρουσιάζει ενδιαφέρον αφού ελέγχει μεγάλο μέρος της ροής του Πηνειού πριν εκβάλλει στη τεχνητή λίμνη.

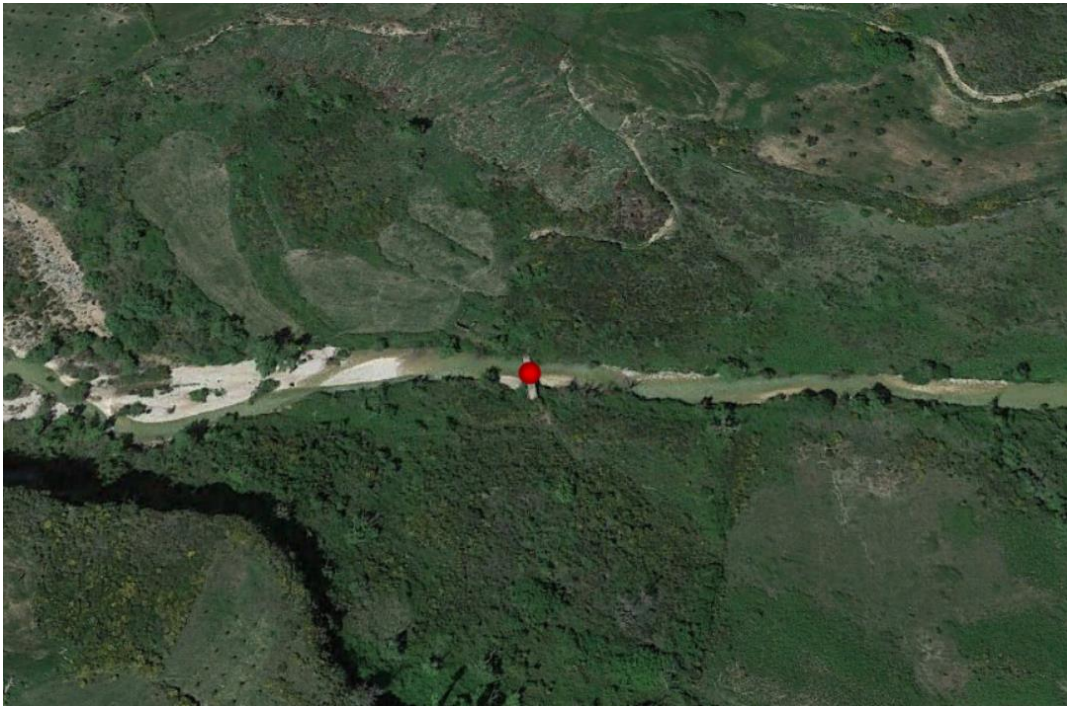
Ο υδρομετρικός σταθμός του Ερύμανθου στη θέση Καρυά λειτούργησε από το 1960 έως το 1981 υπό την εποπτεία της ΔΕΗ. Ο σταθμός βρισκόταν σε γέφυρα ανάμεσα στους οικισμούς Αγία Άννα και Σιτοχώρι (**Εικόνα 2.21**). Μακροσκοπικά ο σταθμός βρίσκεται τοποθετημένος σε ευθύγραμμο τμήμα του ποταμού κάτι το οποίο αποτελεί πλεονέκτημα. Κατά το παρελθόν είχαν όμως αναφερθεί πολλά προβλήματα λειτουργίας με κυριότερα τη συνεχή μετακίνηση του πυθμένα και τις δυσκολίες μέτρησης λόγω μικρού βάθους το καλοκαίρι και ορμητικής ροής το χειμώνα. Υδρολογικά η θέση παρουσιάζει ενδιαφέρον αφού ελέγχει μεγάλο μέρος της ροής του Ερύμανθου πριν εκβάλλει στην κατάντη τεχνητή λίμνη.

**Εικόνα 2.21:** Δορυφορική απεικόνιση περιοχής υδρομετρικού σταθμού Καρυάς.

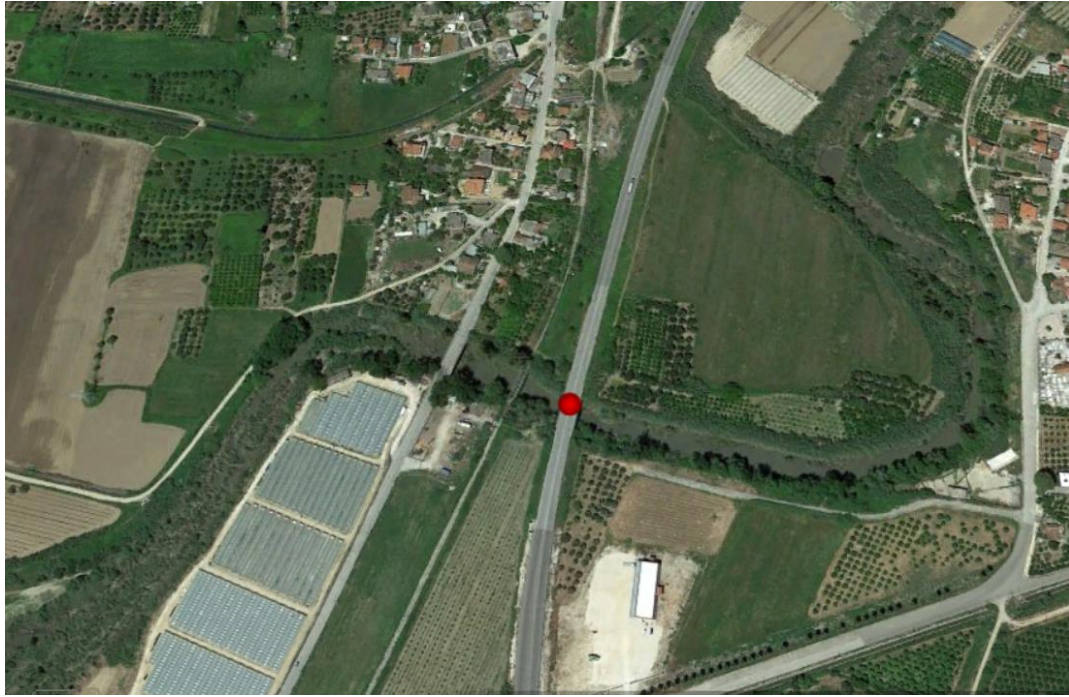
Ο υδρομετρικός σταθμός του Ευρύμανθου στη θέση Καρυά λειτούργησε από το 1960 έως το 1969 υπό την εποπτεία της ΔΕΗ. Ο σταθμός βρισκόταν τοποθετημένος σε γέφυρα περίπου 500 m νότια του οικισμού Καβάσιλα, πλησίον της Εθνικής Οδού Πάτρας-Πύργου (**Εικόνα 2.22**). Μακροσκοπικά ο σταθμός βρίσκεται τοποθετημένος μετά από στροφή του ποταμού κάτι το οποίο αποτελεί μειονέκτημα σε συνδυασμό με την ύπαρξη πυκνής βλάστησης μέσα στην κοίτη. Κατά τους καλοκαιρινούς μήνες ο ποταμός δεν έχει ροή. Υδρολογικά η θέση δεν είναι ιδιαίτερα κρίσιμη αφού βρίσκεται κατάντη της λίμνης και η απορροή είναι ελεγχόμενη.

**Εικόνα 2.22:** Δορυφορική απεικόνιση περιοχής υδρομετρικού σταθμού Καβάσιλα.

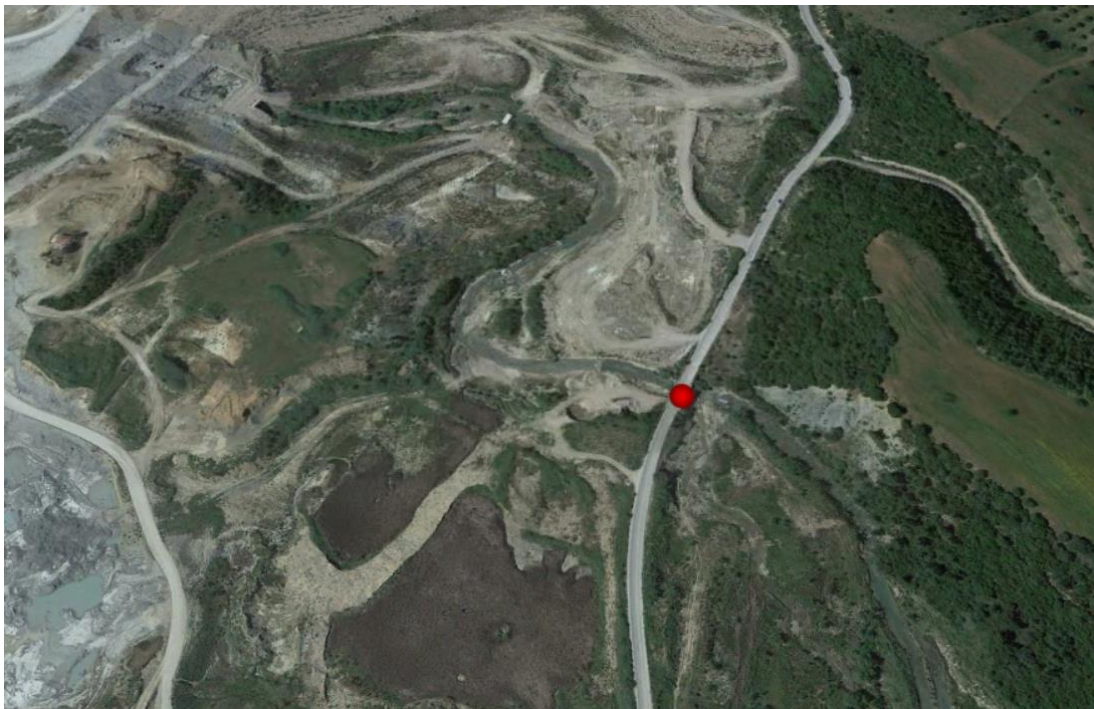
Ο υδρομετρικός σταθμός του Παραπείρου λειτουργεί από το 1972 υπό την εποπτεία του ΥΠΕΝ (πρώην ΥΠΕΧΩΔΕ). Ο σταθμός βρίσκεται τοποθετημένος σε γέφυρα επί της Εθνικής Οδού Πάτρας-Λεβιδίου ανάντη του φράγματος Αστερίου (**Εικόνα 2.23**). Υδρολογικά η θέση του σταθμού αφορά την περάτωση του υπό κατασκευή φράγματος στην περιοχή, δεν εκτιμάται όμως ότι έχει άλλη υδρολογική κρισιμότητα.

**Εικόνα 2.23:** Δορυφορική απεικόνιση περιοχής υδρομετρικού σταθμού Γέφυρας Παραπείρου.

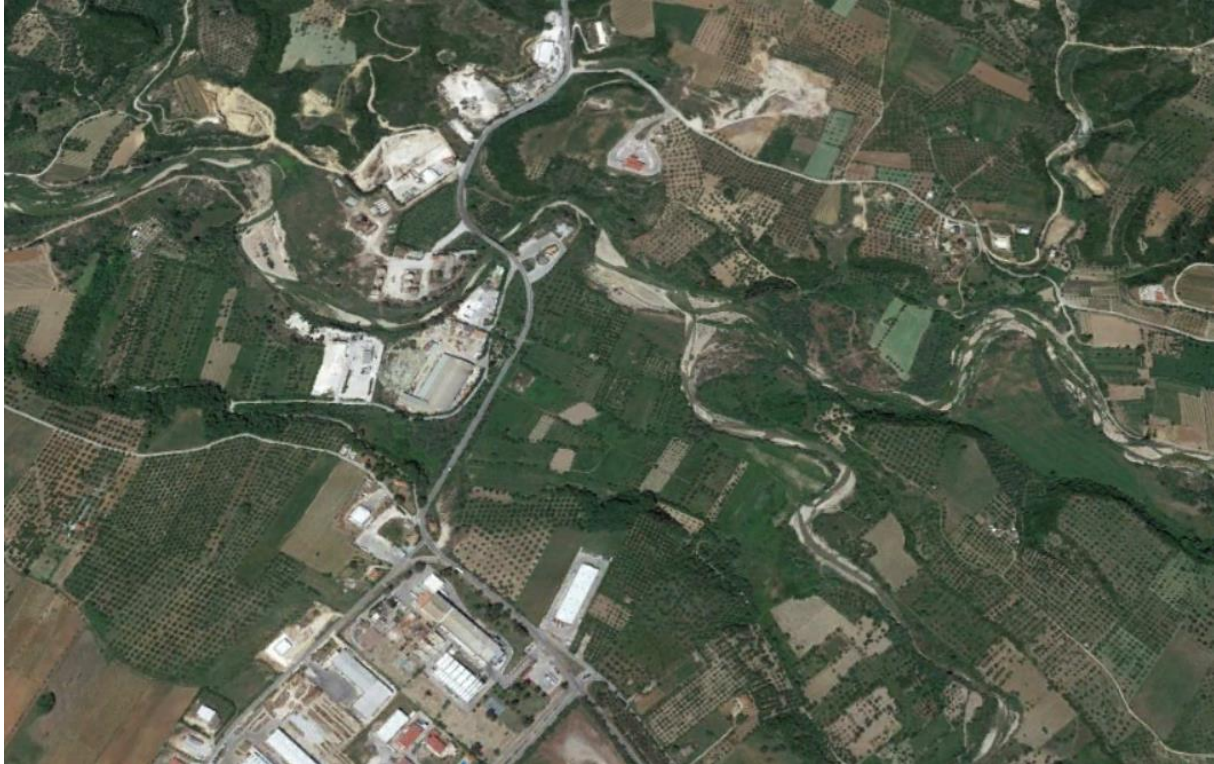
Ο υδρομετρικός σταθμός στη θέση Θεριανός λειτούργησε από το 1964 έως το 1968 υπό την εποπτεία του Υπουργείου Αγροτικής Ανάπτυξης και Τροφίμων. Δε κατέστη δυνατός ο εντοπισμός της θέσης μέτρησης λόγω των ανακριβών συντεταγμένων και των πολλών κλάδων του Πείρου στην περιοχή. Η πιθανότερη περιοχή είναι νότια του οικισμού Θεριανό και κατάντη της συμβολής του Πείρου με τον Παραπαίρο (**Εικόνα 2.24**). Υδρολογικά η θέση είναι σημαντική, από άποψη όμως υδραυλικής καταλληλότητας η περιοχή έχει ιδιαιτερότητες που εισάγουν αβεβαιότητα στην εκτίμηση της παροχής (μαιανδρική μορφή ποταμού, ασταθής διατομή με κλάδους ροής).

**Εικόνα 2.24:** Δορυφορική απεικόνιση περιοχής υδρομετρικού σταθμού Θεριανού.

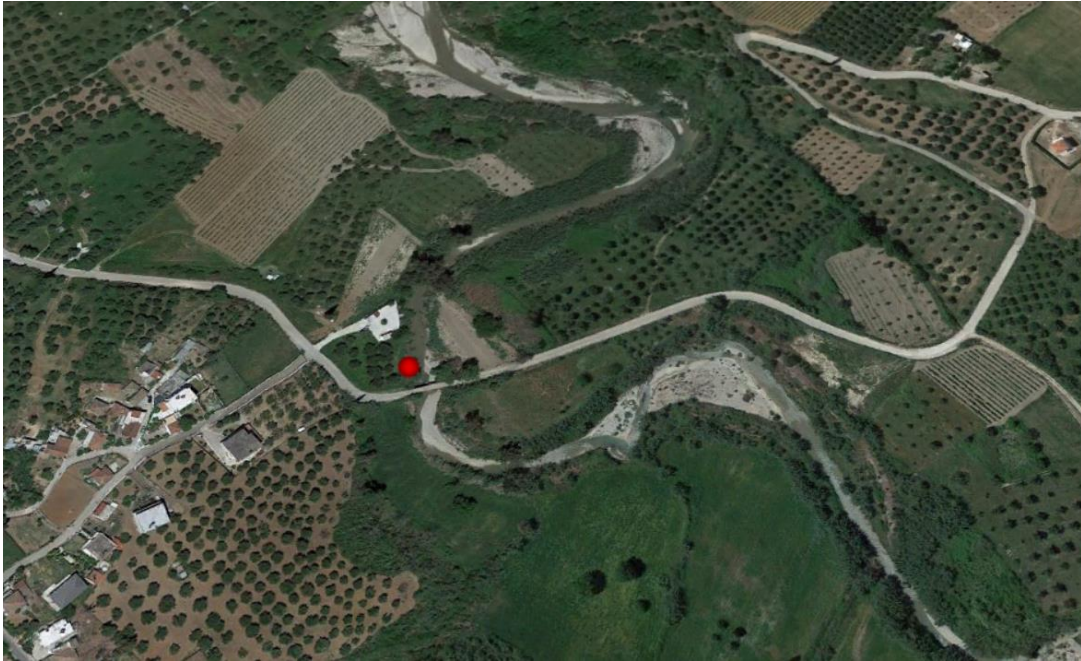
Ο υδρομετρικός σταθμός στη θέση Περιστέρα λειτούργησαν από το 1965 έως το 1968 υπό την εποπτεία του Υπουργείου Αγροτικής Ανάπτυξης και Τροφίμων. Ο σταθμός βρισκόταν τοποθετημένος πλησίον του οικισμού Περιστέρα, γνωστού και ως Άγιος Στέφανος. Η πιθανότερη θέση μέτρησης ήταν επί του ρέματος Παλιουρολάγκαδο και απεικονίζεται στην εικόνα (**Εικόνα 2.25**). Η θέση δεν είναι κατάλληλη για τοποθέτηση σύγχρονου δικτύου λόγω της έντονης μαιανδρικής μορφής του ποταμού, της ύπαρξης απότομης στροφής και της ασαφούς διατομής. Υδρολογικά η παροχή του ρέματος κρίνεται ήσσονος σημασίας.

**Εικόνα 2.25:** Δορυφορική απεικόνιση περιοχής υδρομετρικού σταθμού Περιστεράς.

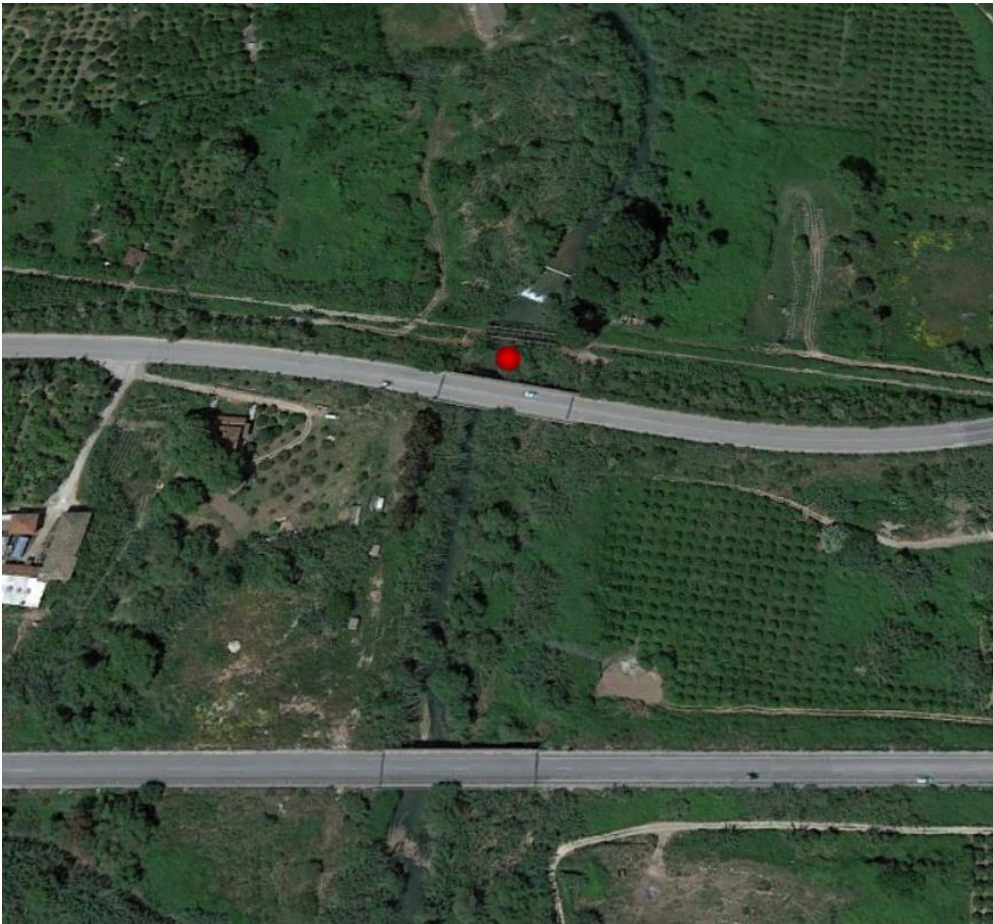
Ο υδρομετρικός σταθμός στη Γέφυρα Κάτω Αχαΐας λειτούργησαν από το 1964 έως το 1966 υπό την εποπτεία του Υπουργείου Αγροτικής Ανάπτυξης και Τροφίμων. Ο σταθμός βρισκόταν τοποθετημένος πλησίον της γέφυρας επί της Παλαιάς Εθνικής Οδού Πάτρας-Πύργου, περίπου 700 m ανάντη των εκβολών του Πείρου στη θάλασσα (**Εικόνα 2.27**). Μακροσκοπικά φαίνεται ότι στην περιοχή υπάρχει υδραυλικό έργο. Η θέση πληροί κριτήρια υδραυλικής καταλληλότητας καθώς υπάρχει καλή προσβασιμότητα και γέφυρα για τοποθέτηση σύγχρονου οργάνου ενώ η κοίτη του ποταμού στην περιοχή είναι στενή με σχετικά σταθερή διατομή και η τοπογραφία σχετικά ευθύγραμμη. Υδρολογικά η θέση έχει μεγάλο ενδιαφέρον αφού ελέγχει το σύνολο της απορροής του Πείρου.

**Εικόνα 2.27:** Δορυφορική απεικόνιση περιοχής υδρομετρικού σταθμού γέφυρας Κάτω Αχαΐας.
