## ΔΙΠΛΩΜΑΤΙΚΗ ΕΡΓΑΣΙΑ

# ΠΛΗΜΜΥΡΙΚΗ ΔΙΑΚΙΝΔΥΝΕΥΣΗ ΣΤΗΝ ΑΤΤΙΚΗ: ΚΑΤΑΓΡΑΦΗ ΚΑΙ ΑΝΑΛΥΣΗ ΣΥΜΒΑΝΤΩΝ ΜΕ ΧΡΗΣΗ ΣΓΠ

ΑΠΟΣΤΟΛΟΣ ΤΣΕΡΓΑΣ

ΕΠΙΒΛΕΠΩΝ : ΔΗΜΗΤΡΗΣ ΚΟΥΤΣΟΓΙΑΝΝΗΣ, ΚΑΘΗΓΗΤΗΣ ΕΜΠ

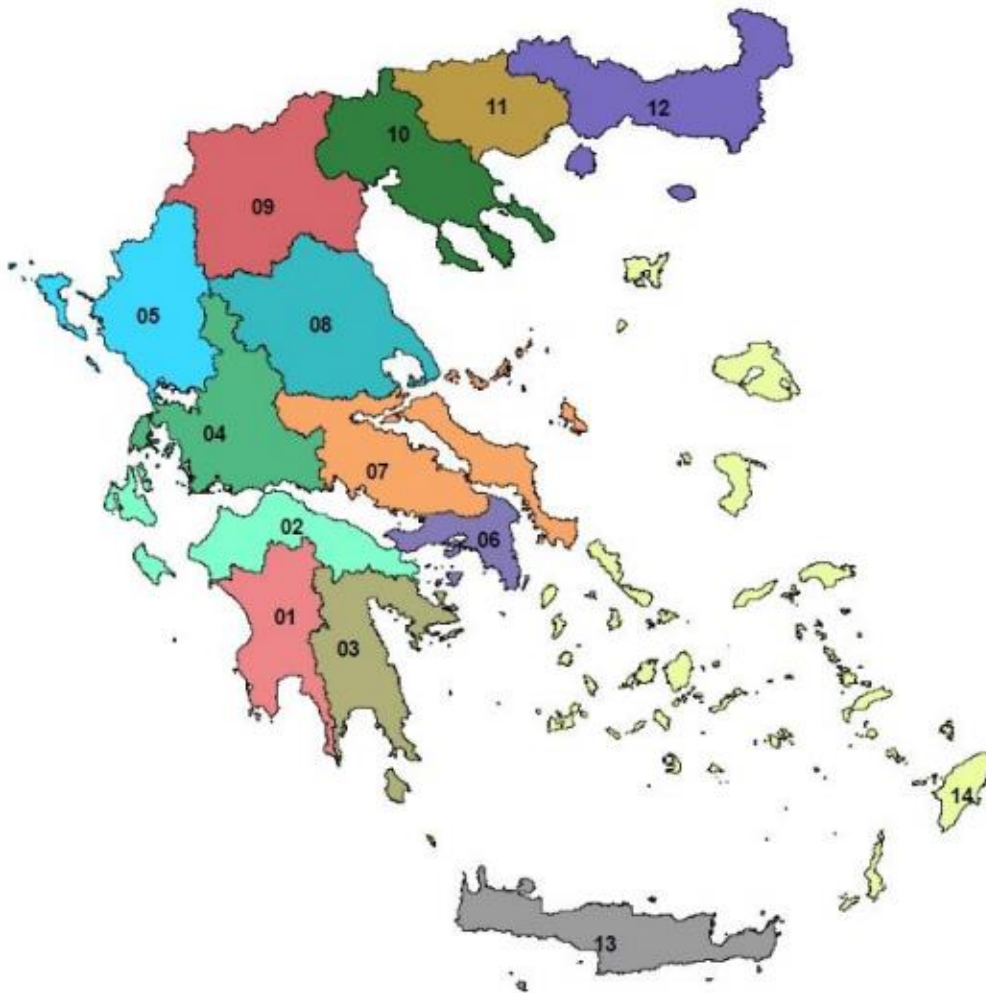
Χάρτης 1.2: Υδατικά Διαμερίσματα Χώρας (Πηγή: ΕΓΥ)

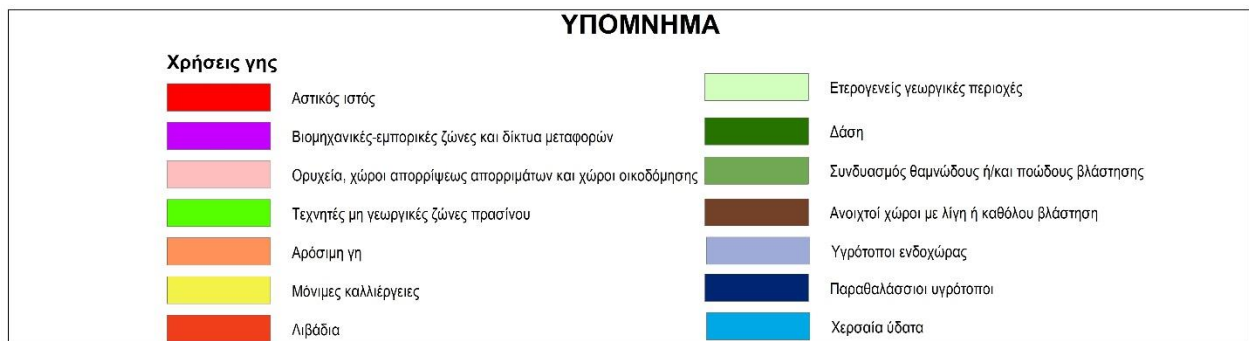
Χάρτης 2.4: Κάλυψη γης σύμφωνα με Corine 2018 (Πηγή: Ιδία επεξεργασία-data ΥΠΕΝ)

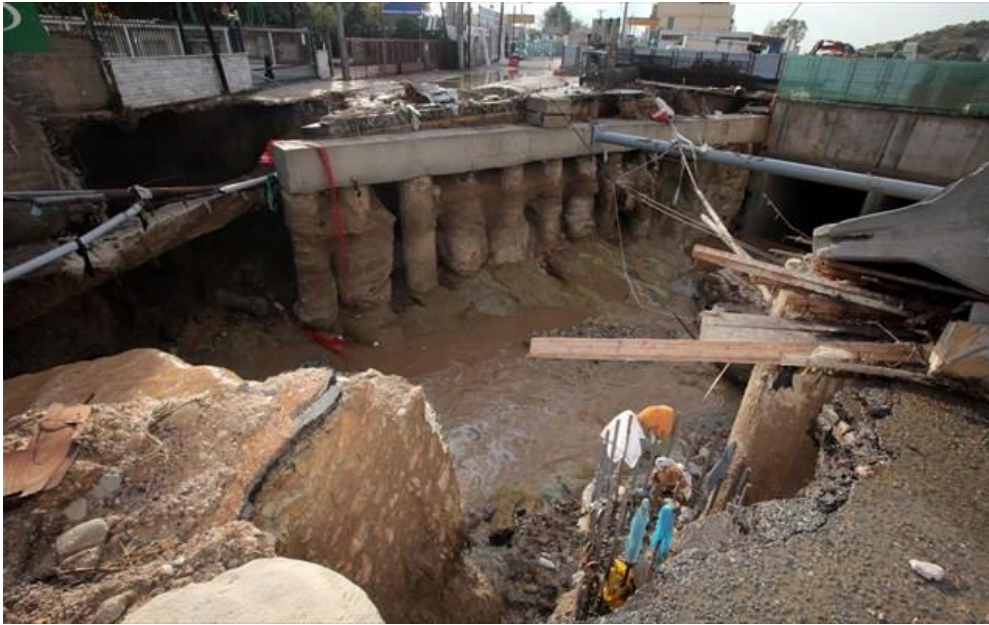
Σχήμα 4.6: Καθίζηση στη οδόστρωμα της λεωφόρου Φυλής στο Καματερό η οποία προκλήθηκε από ισχυρή καταιγίδα στις 11/11/2013 (Πηγή: [www.naftemporiki.gr](http://www.naftemporiki.gr), 2013)

Σημαντική καταστροφή που αξίζει να σημειωθεί σημειώθηκε στο Καματερό στη λεωφόρο Φυλής, μεταξύ των οδών Δ. Γούναρη και Καματερού, όπου τμήμα του οδοστρώματος υπέστη καθίζηση και η κυκλοφορία διεκόπη.

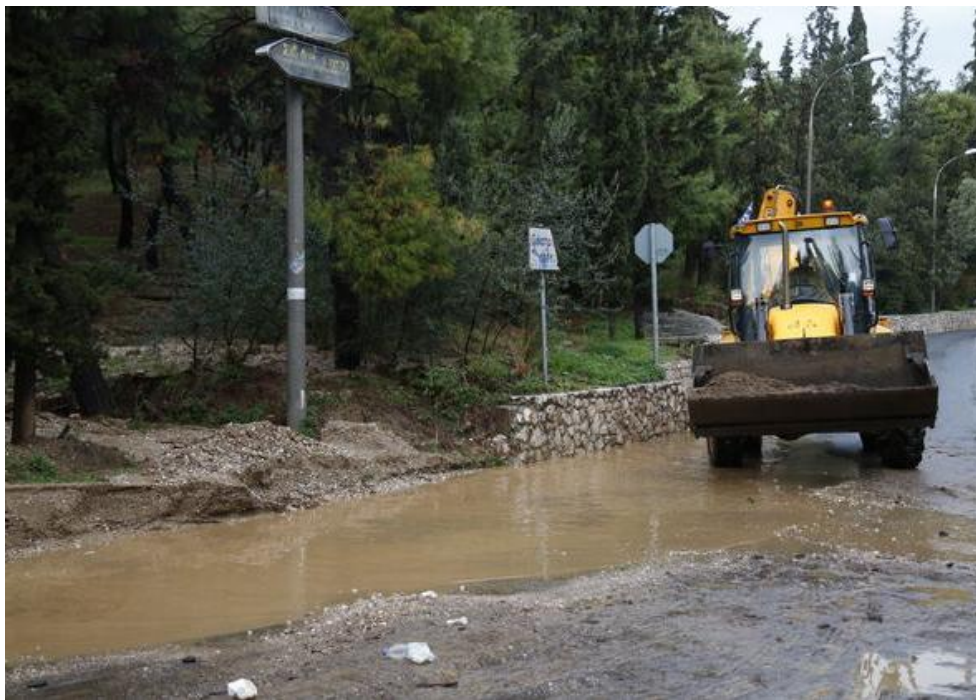
Σχήμα 4.12: Μεγάλος όγκος λάσπης που παρασύρθηκε στον περιφερειακό του Λυκαβηττού (Πηγή: [www.efsyn.gr](http://www.efsyn.gr), 2016)

Έντονο κυκλοφοριακό πρόβλημα παρουσιάστηκε εξ αιτίας της κακοκαιρίας, με την κυκλοφορία να καθίσταται αδύνατη σε κεντρικές οδικές αρτηρίες γύρω από το κέντρο της Αθήνας. Πιο συγκεκριμένα από τη νεροποντή έκλεισαν για ώρες η οδός Λιοσίων, από τη Γούσιου έως τη Στρατηγού Καλλάρη, η λεωφόρος Δημοκρατίας στις τρεις γέφυρες, η Πειραιώς από τη Χαμοστέρνας μέχρι την Πέτρου Ράλλη, η λεωφόρος Βασιλίσσης Σοφίας στη συμβολή με τη Ζαχάρωφ και η οδός Πολυκάρπου στο Βοτανικό. Στον περιφερειακό του Λυκαβηττού παρασύρθηκε μεγάλος όγκος χώματος και λάσπης από το βουνό, με αποτέλεσμα να καλυφθεί ο δρόμος, μηχανές και αυτοκίνητα.

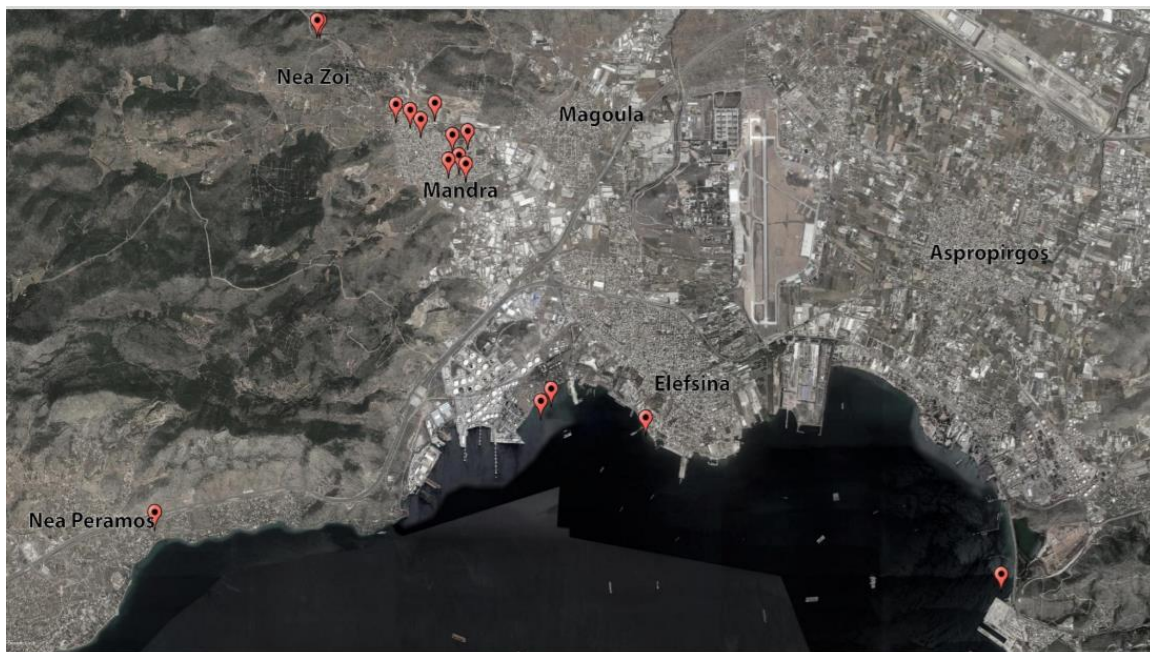
Σχήμα 4.14: Χάρτης ανθρώπινων απωλειών στην περιοχή Μάνδρας Ελευσίνας (Πηγή: Newsletter ΠΜΣ «Στρατηγικές Διαχείρισης Περιβάλλοντος, Καταστροφών & Κρίσεων», 2017)

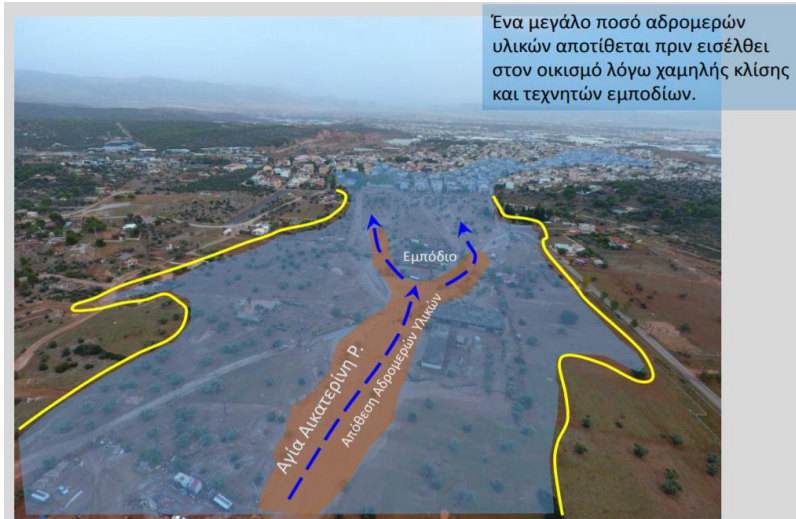
Ένα μεγάλο ποσό αδρομερών υλικών αποτίθεται πριν εισέλθει στον οικισμό λόγω χαμηλής κλίσης και τεχνητών εμποδίων.

Τέλος, στην παράκτια ζώνη της Νέας Περάμου, λόγω του εγκλωβισμού αδρομερών φερτών υλικών στα τεχνικά έργα και της ύπαρξης μεγάλων υποδομών κάθετα στην πορεία του νερού, οι πλεονάζουσες ποσότητες νερού και αργιλοϊλύος υπερχειλίζουν και κινούνται παράλληλα με την πρώην φυσική κοίτη, εισβάλλοντας τελικά στον αστικό ιστό και προκαλώντας μεγάλες καταστροφές.

Η παραπάνω πορεία του νερού των σφοδρών καταιγίδων, όπως περιεγράφηκε παραπάνω, παρουσιάζεται στις εικόνες που ακολουθούν.

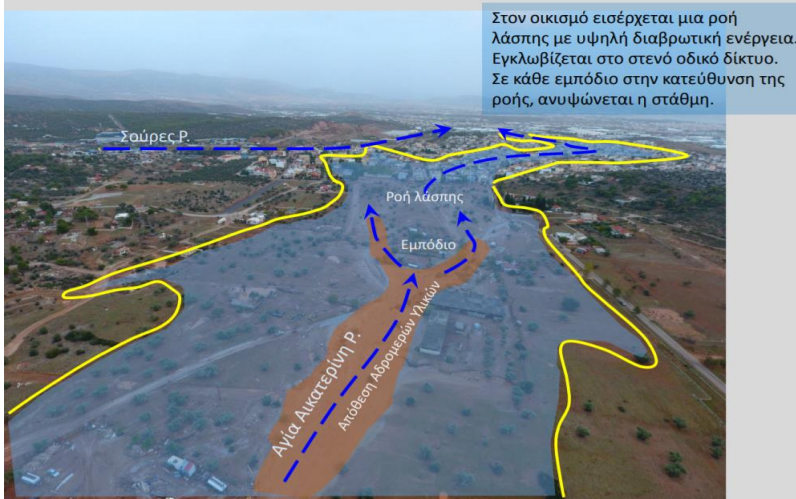
Στον οικισμό εισέρχεται μια ροή λάσπης με υψηλή διαβρωτική ενέργεια. Εγκλωβίζεται στο στενό οδικό δίκτυο. Σε κάθε εμπόδιο στην κατεύθυνση της ροής, ανυψώνεται η στάθμη.

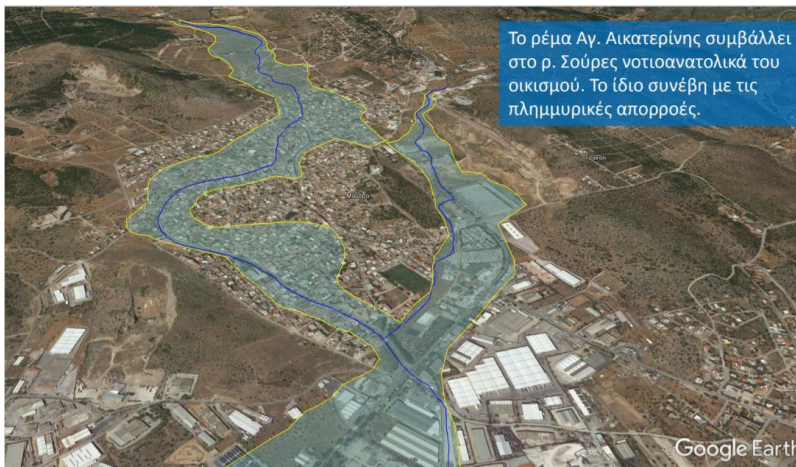
Το ρέμα Αγ. Αικατερίνης συμβάλλει στο ρ. Σούρες νοτιοανατολικά του οικισμού. Το ίδιο συνέβη με τις πλημμυρικές απορροές.

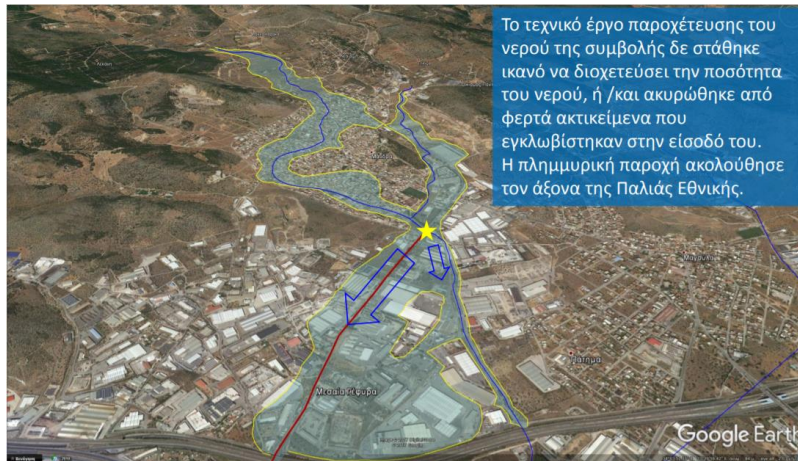
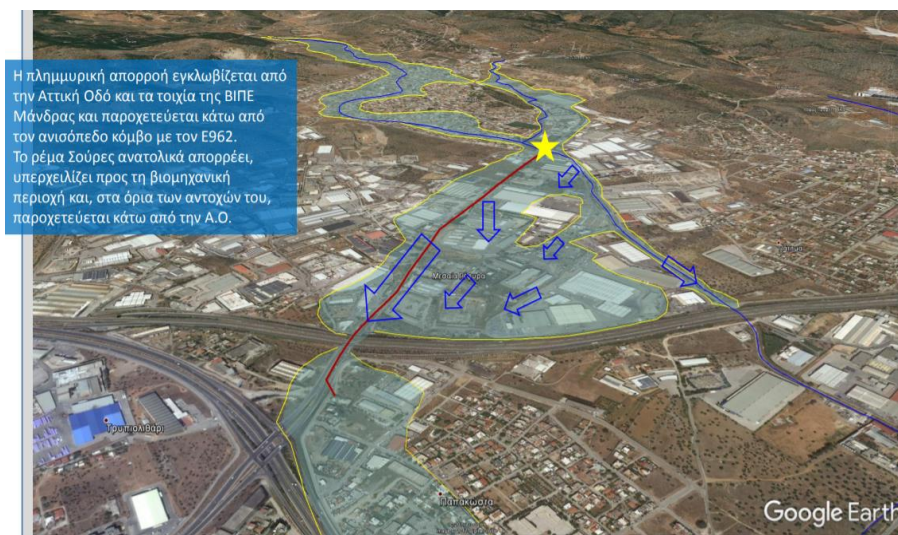
Σχήμα 4.17: Απεικόνιση πορείας εκδήλωσης του πλημμυρικού γεγονότος στη Μάνδρα στις 15/11/2017 (Πηγή: Newsletter ΠΜΣ «Στρατηγικές Διαχείρισης Περιβάλλοντος, Καταστροφών & Κρίσεων», 2017)

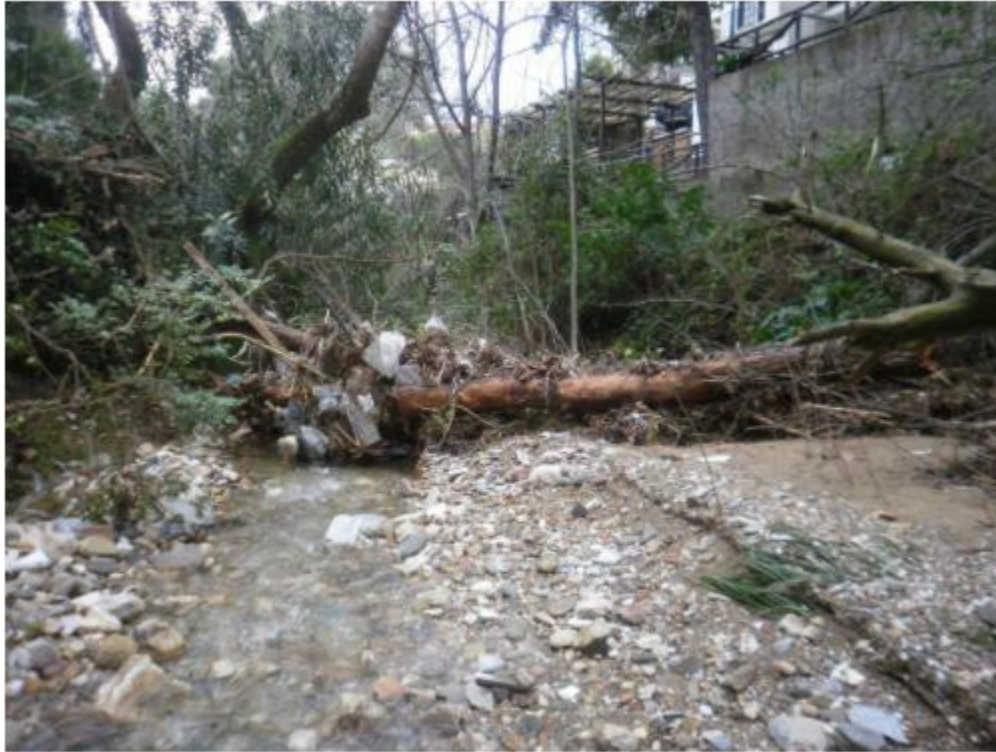
Σχήμα 5.4: Κορμοί και μπάζα στην κοίτη του ρέματος Χαλανδρίου που παρεμποδίζουν την ομαλή ροή του νερού (Πηγή: <https://sosrematia.blogspot.com/>, 2013)

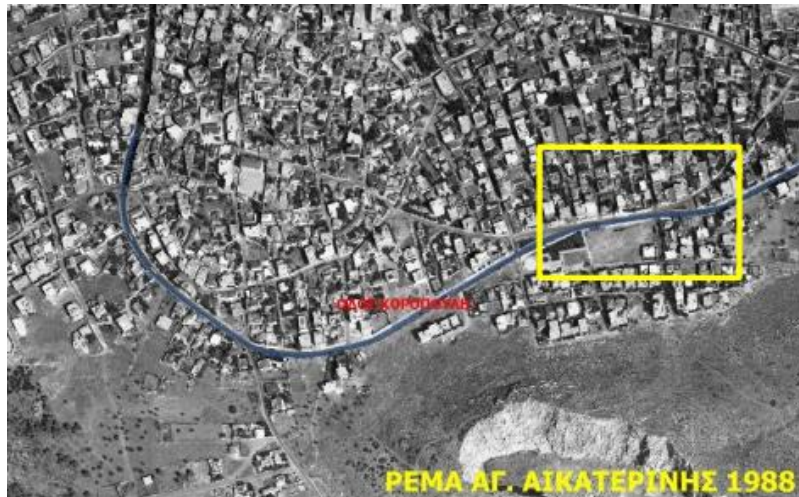
Σχήμα 5.5: Το ρέμα της Αγίας Αικατερίνης εντός του αστικού ιστού της Μάνδρας το 1988 (Πηγή: [www.beyond-eocenter.eu](http://www.beyond-eocenter.eu), 2018)

Η αστικοποίηση είναι ένας ακόμα παράγοντας που συμβάλλει αποφασιστικά στην εκδήλωση πλημμυρών στην συγκεκριμένη περιοχή. Όπως προκύπτει από ιστορικές αεροφωτογραφίες, η αστική επέκταση την τελευταία 20ετία οδήγησε στην αυξημένη παρεμπόδιση της φυσικής ροής του ρέματος Σούρες, ενώ η υφιστάμενη δόμηση προ 20ετίας παρεμπόδιζε ήδη τη φυσική ροή του ρέματος Αγίας Αικατερίνης, εντός της αστικής περιοχής της Μάνδρας.
