# ΤΕΚΜΗΡΙΩΣΗ ΚΑΙ ΑΝΑΛΥΣΗ ΤΩΝ ΕΠΙΠΤΩΣΕΩΝ ΦΥΣΙΚΩΝ ΚΑΤΑΣΤΡΟΦΩΝ Η ΔΥΝΑΜΙΚΗ ΤΗΣ ΠΛΗΜΜΥΡΙΚΗΣ ΖΩΝΗΣ ΣΤΟΝ ΠΟΤΑΜΟ ΝΗΛΕΑ ΣΤΗΝ ΒΟΡΕΙΑ ΕΥΒΟΙΑ

Διπλωματική Εργασία

ΕΘΝΙΚΟ ΜΕΤΣΟΒΙΟ ΠΟΛΥΤΕΧΝΕΙΟ  
ΣΧΟΛΗ ΠΟΛΙΤΙΚΩΝ ΜΗΧΑΝΙΚΩΝ  
ΤΟΜΕΑΣ ΥΔΑΤΙΚΩΝ ΠΟΡΩΝ ΚΑΙ ΠΕΡΙΒΑΛΛΟΝΤΟΣ  
ΕΡΓΑΣΤΗΡΙΟ ΥΔΡΟΛΟΓΙΑΣ ΚΑΙ ΑΞΙΟΠΟΙΗΣΗΣ ΥΔΑΤΙΚΩΝ ΠΟΡΩΝ

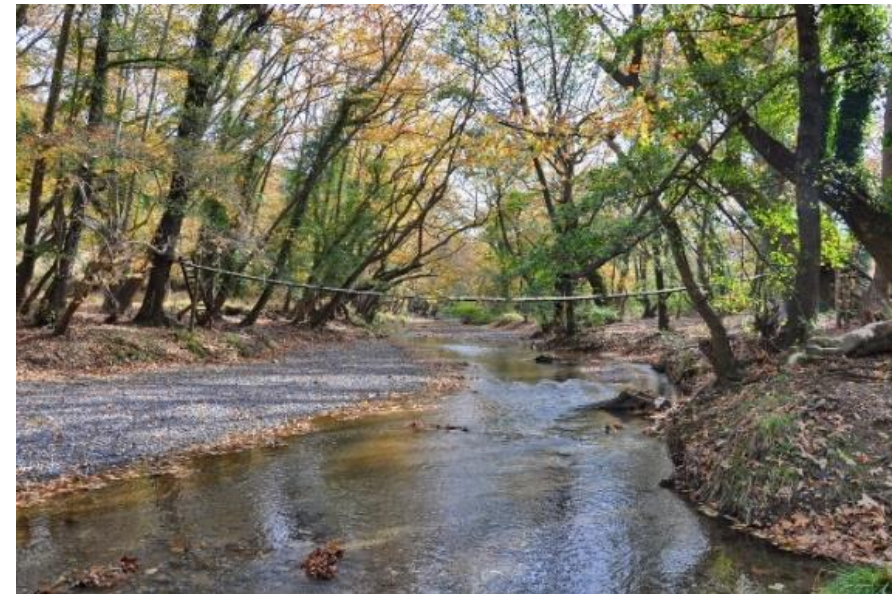
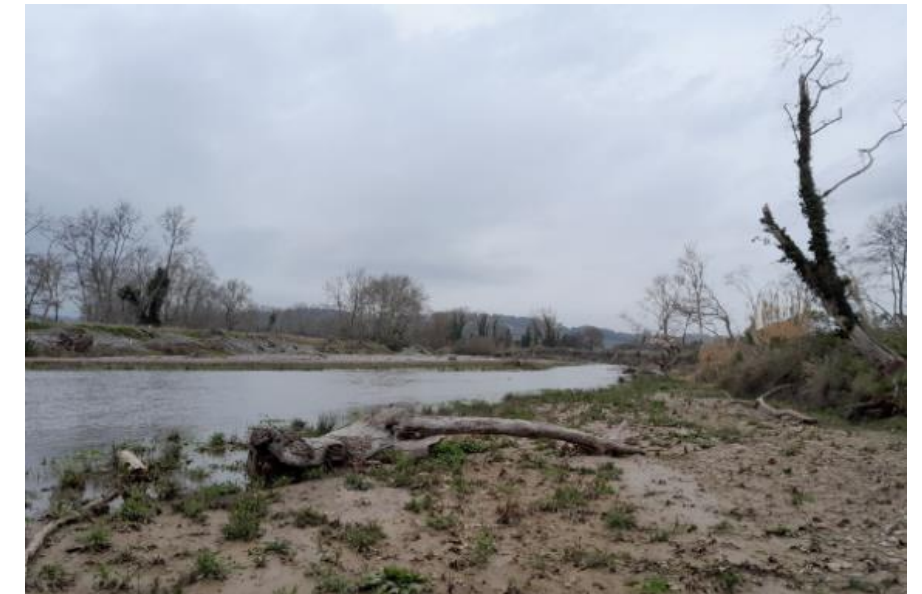
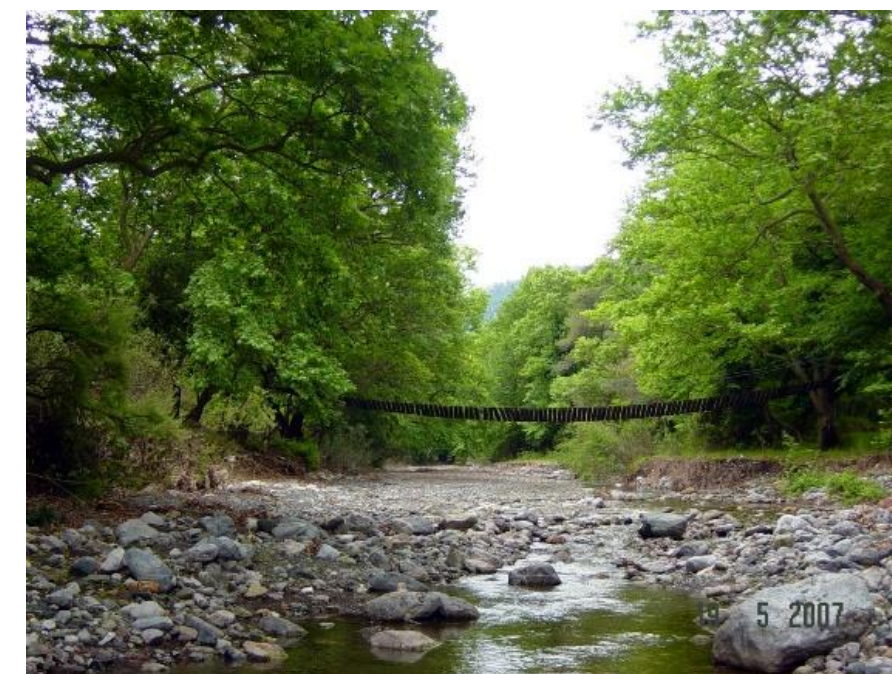
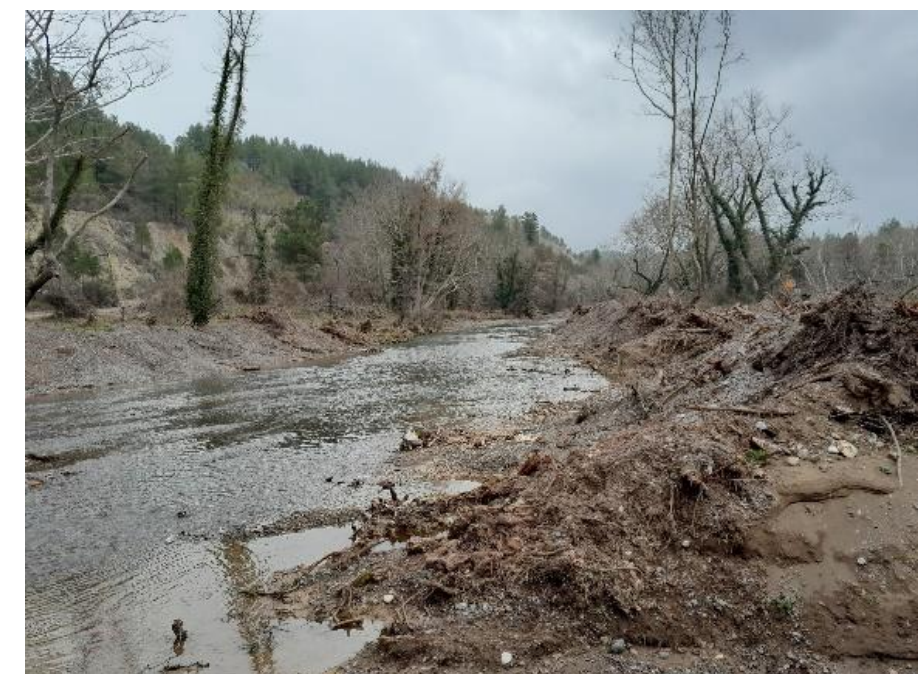
Πριν και μετά: Η επίδραση της νόσου των πλατανιών

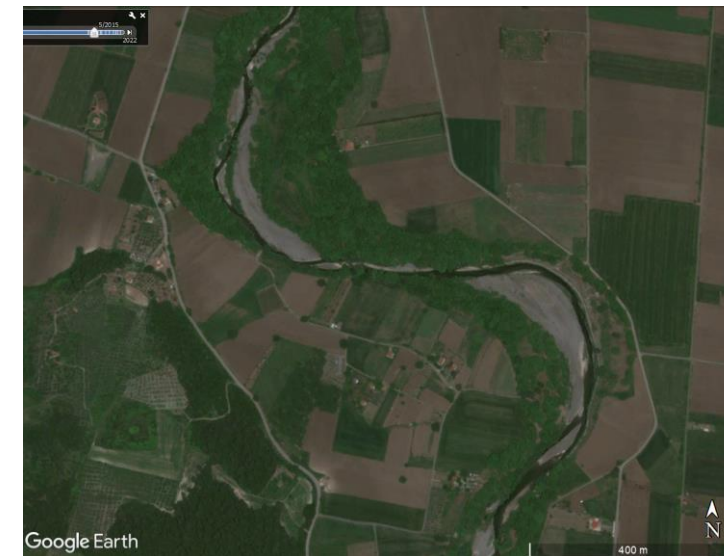
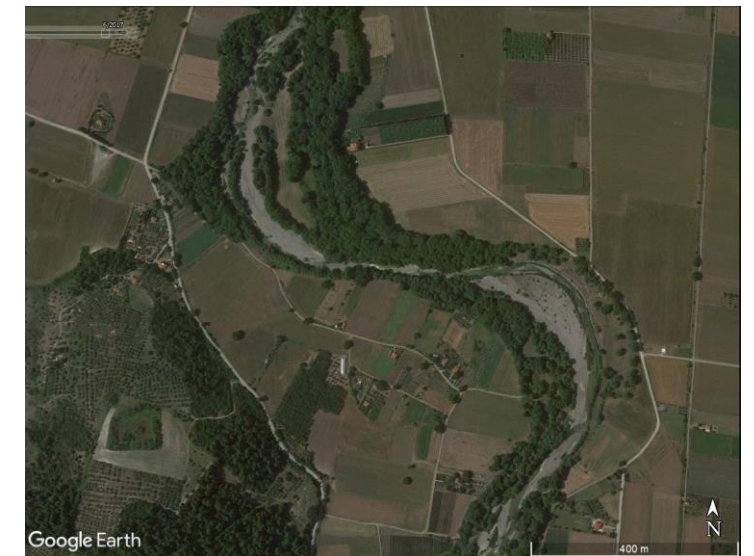
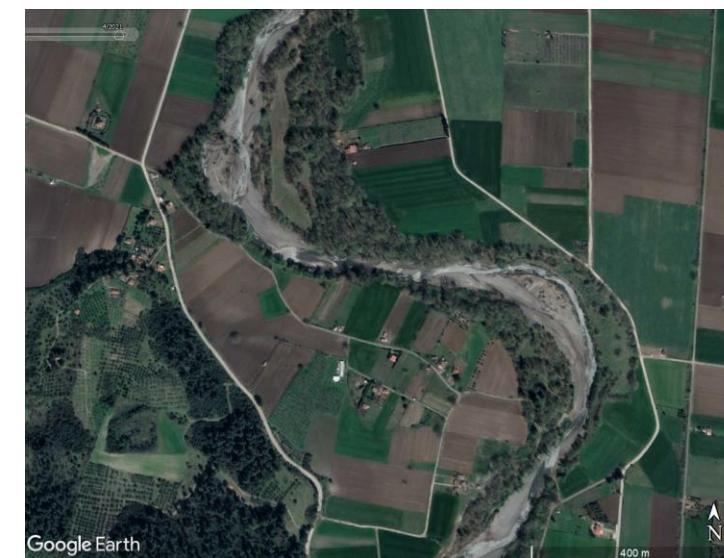
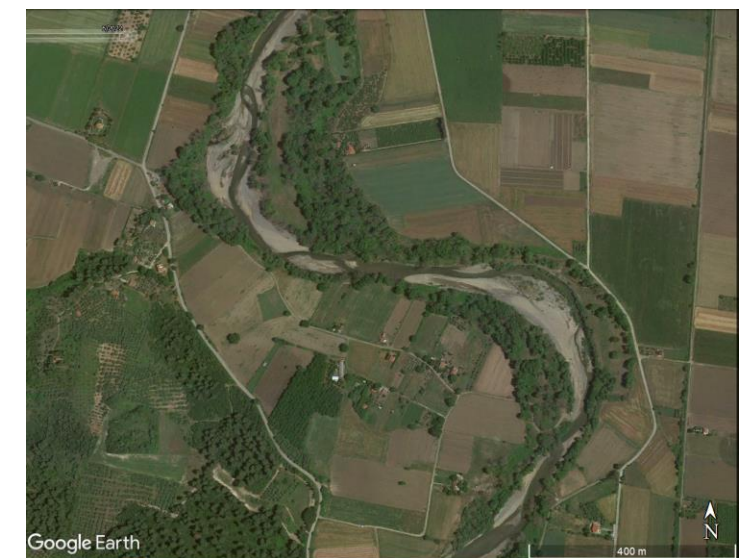
Οπτική αναπαράσταση των αλλαγών που οφείλονται στη νόσο.

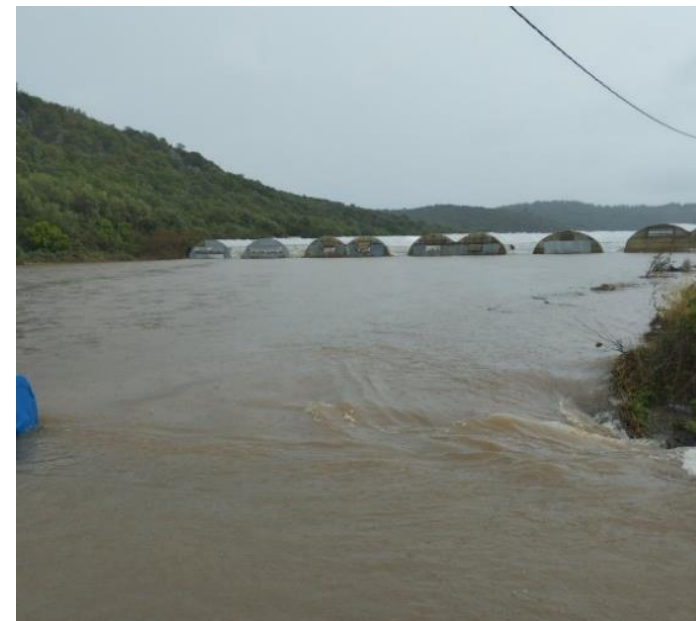
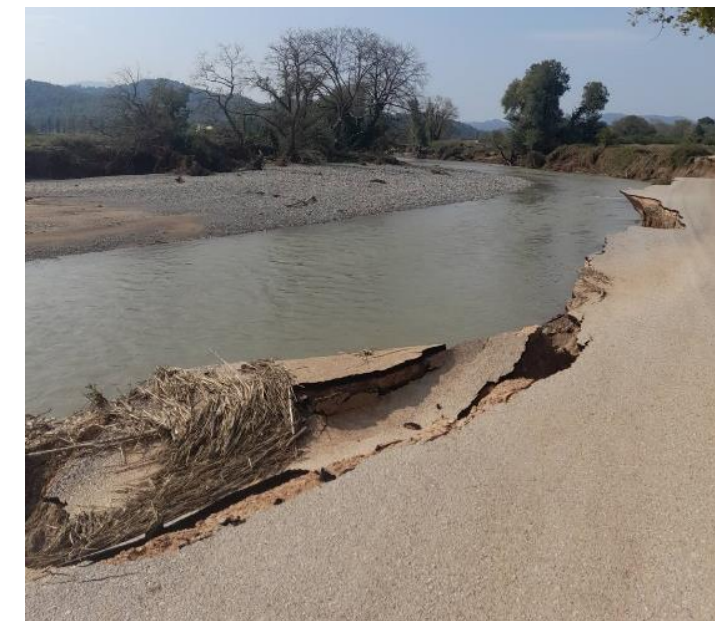
Επιπτώσεις της πλημμύρας στο τοπίο

- Διαπλάτυνση της κοίτης μετά την πλημμύρα ειδικά σε χαμηλότερα υψόμετρα
- Μεγάλη ποσότητα ιζημάτων στο δέλτα του ποταμού Βούδουρου,
- Αλλαγή του φυσικού τοπίου κατά μήκος του ποταμού και της παραλίας στην οποία εκβάλλει
- Καταστροφή αρόσιμης γης και κατοικιών
- Υποχώρηση οδοστρώματος

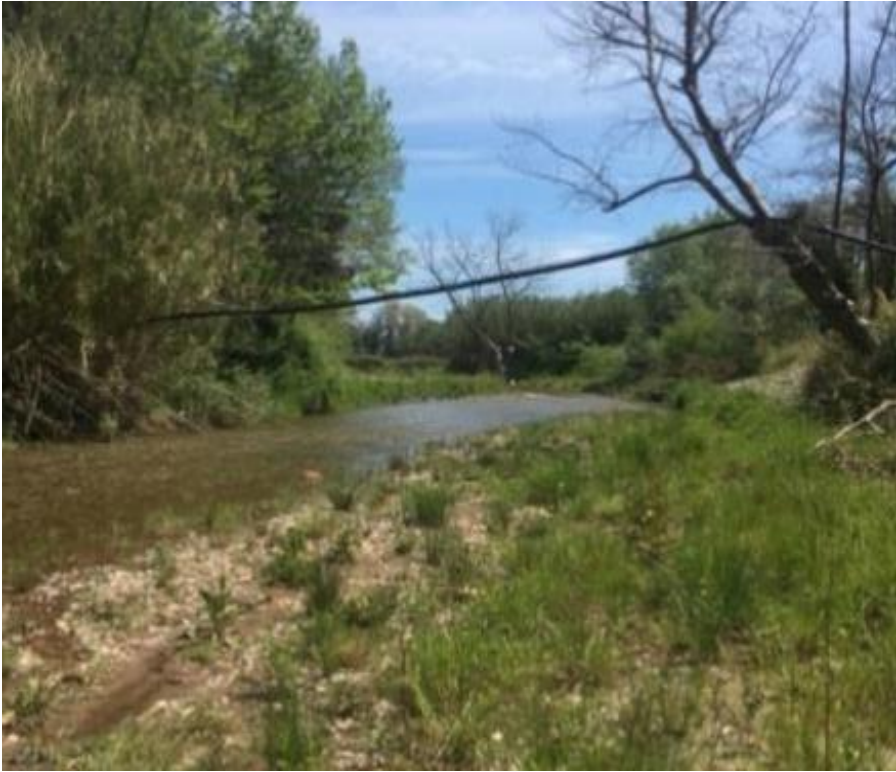
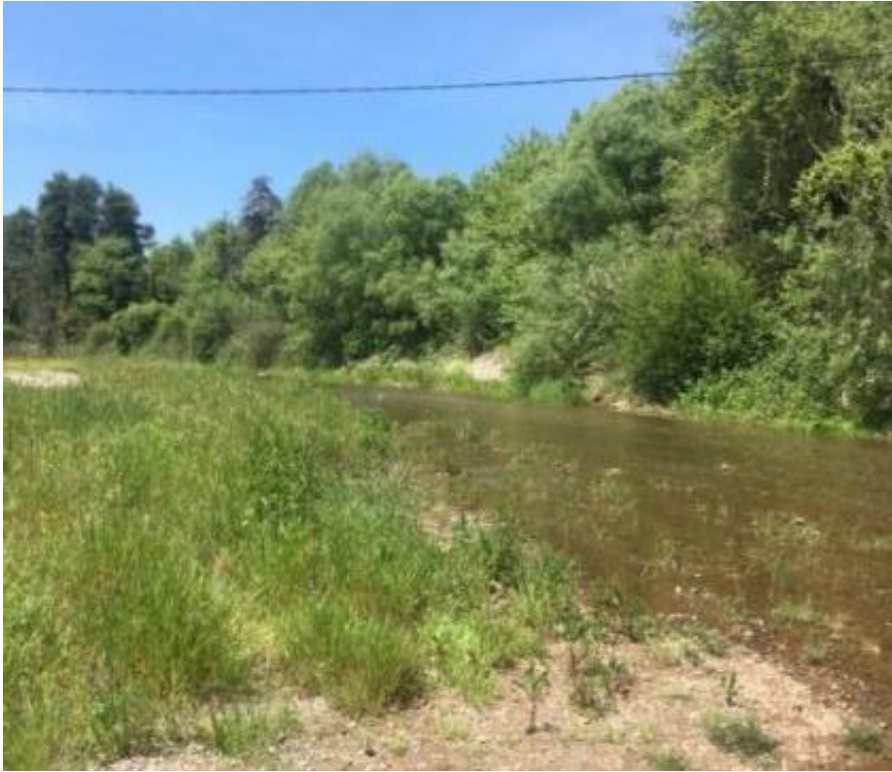
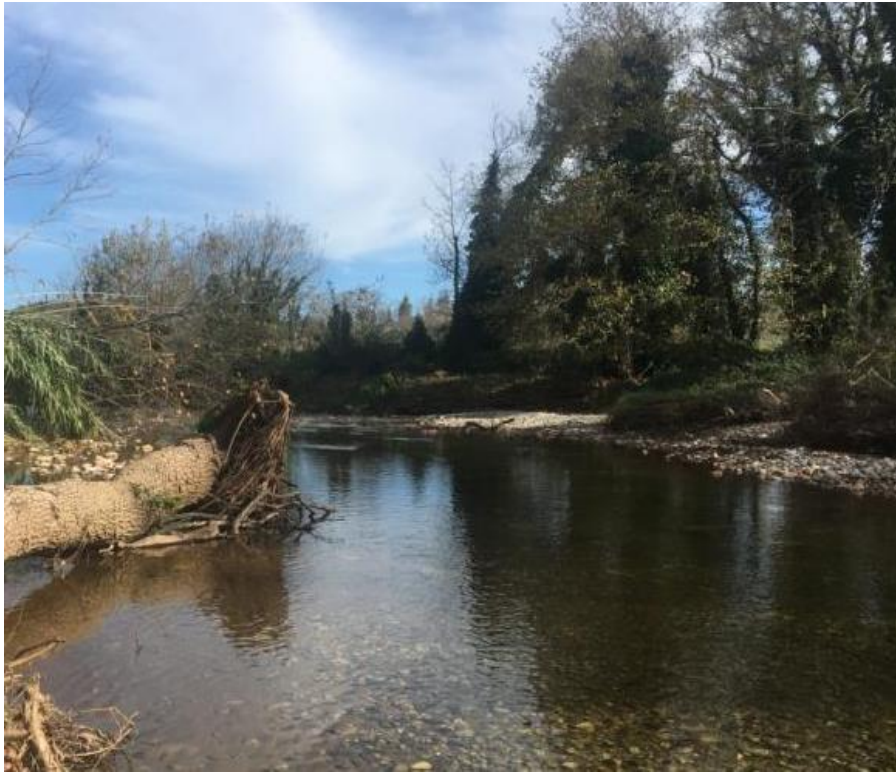
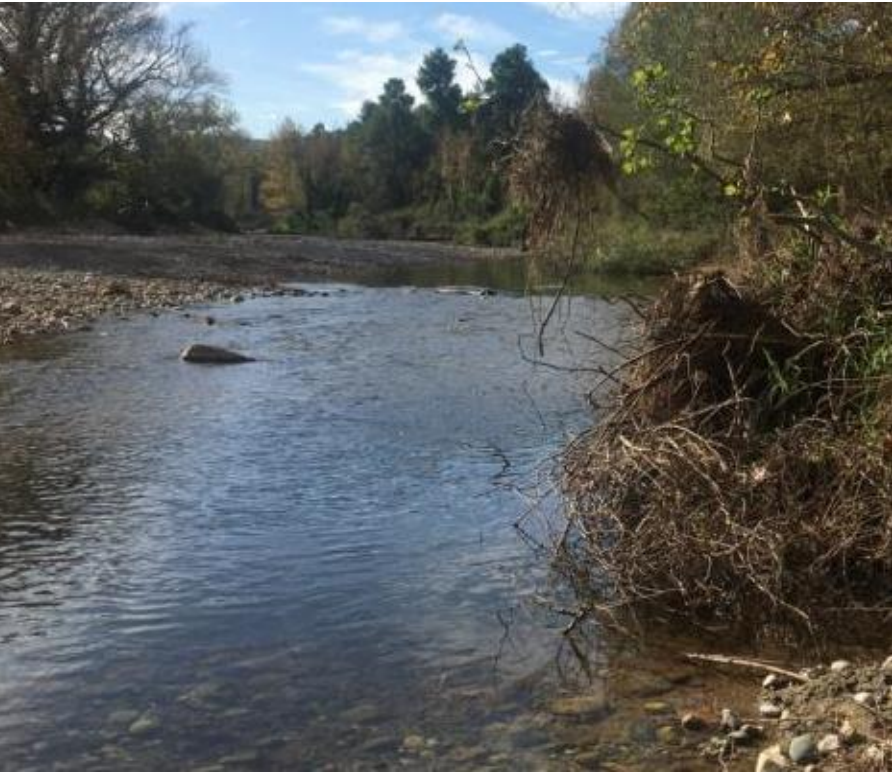
29/4/2023

11/11/2023

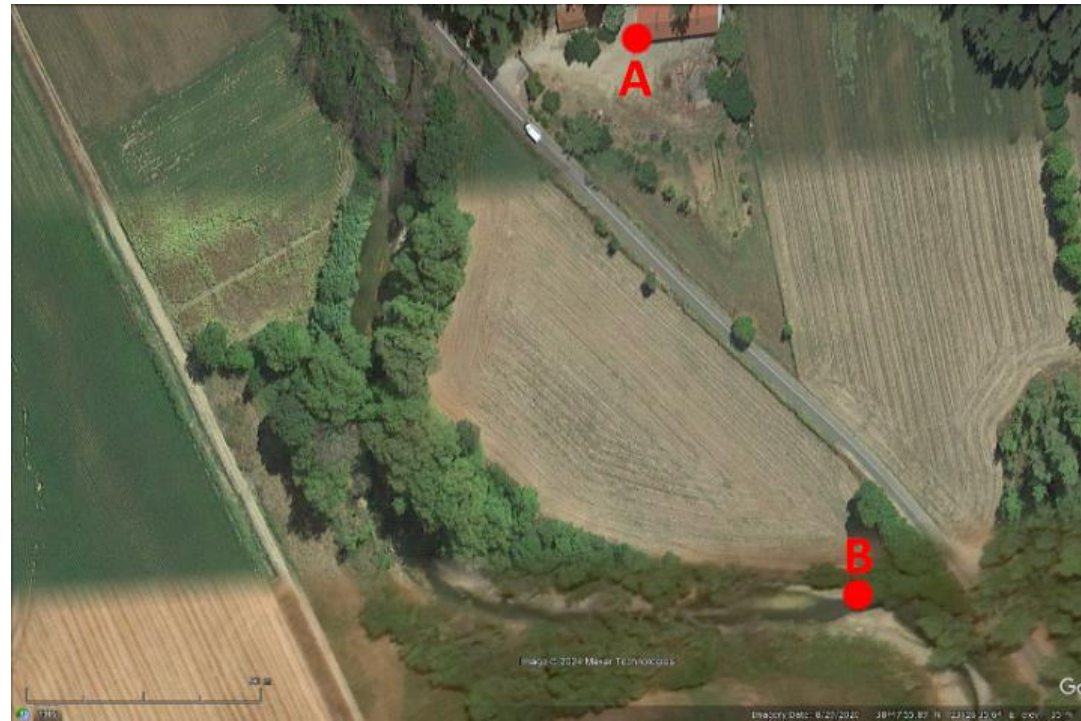
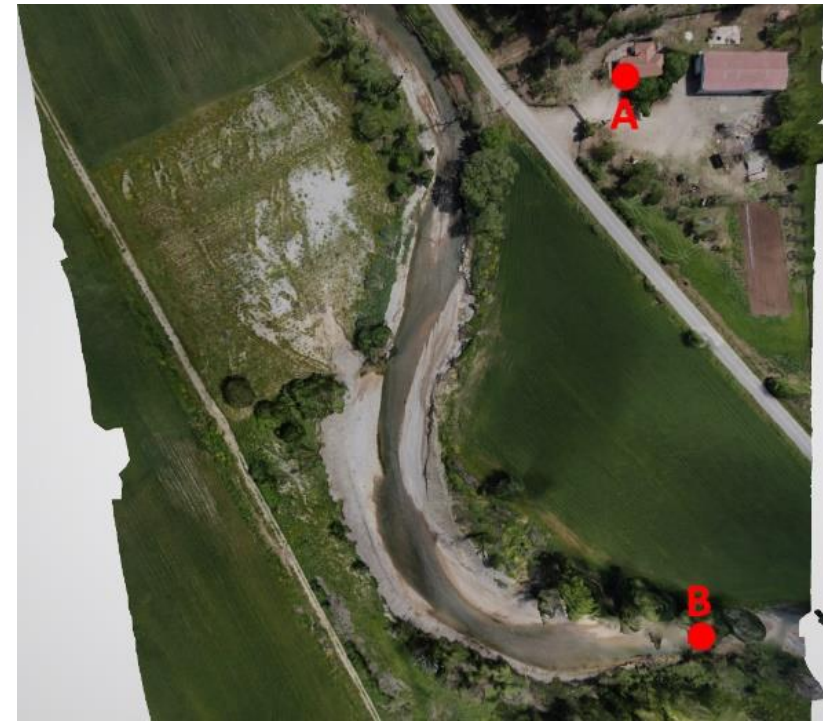
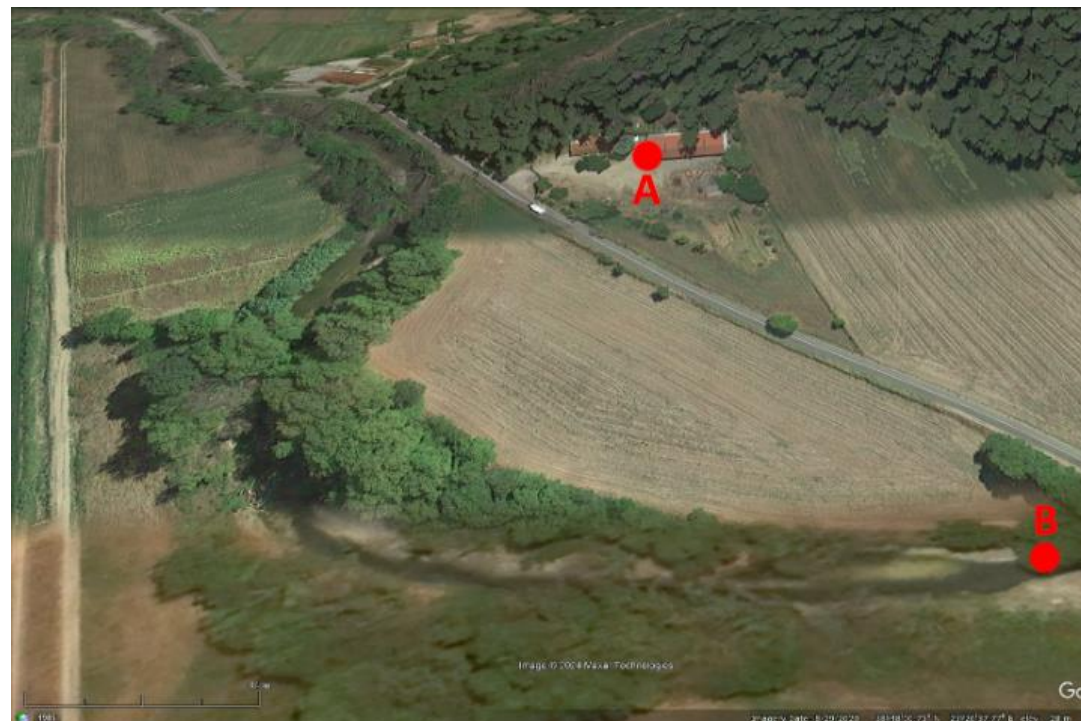
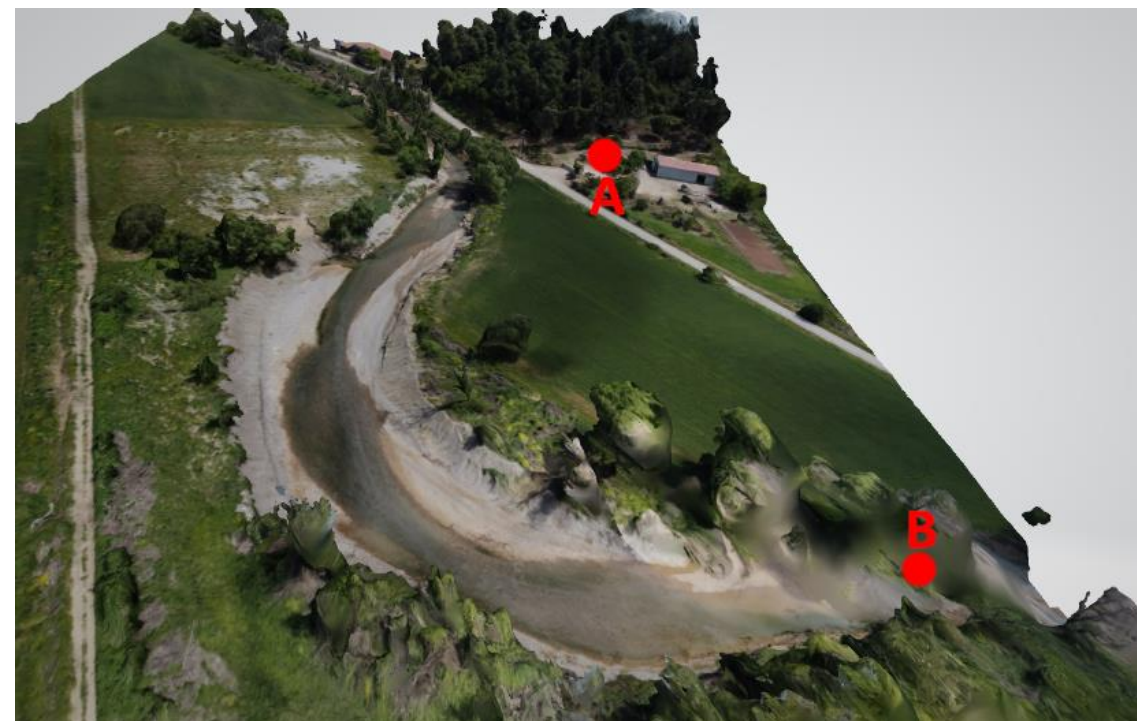
Η περιοχή μελέτης στο Google Earth (α) οριζόντια όψη· β) γωνιακή όψη.  
Ημερομηνία: 29.8.2020

Το 3D μοντέλο στο obj viewer. α) οριζόντια όψη· β) γωνιακή όψη. Ημερομηνία: 2.5.2024

Το 3D μοντέλο στο αρχείο obj στο λογισμικό Blender.  
α) οριζόντια όψη· β) γωνιακή όψη.

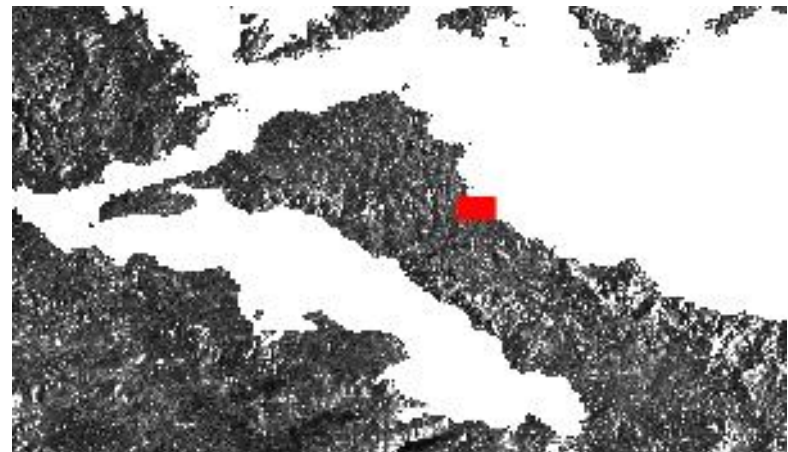
α) Βόρεια Εύβοια. Με κόκκινο χρώμα, υποδεικνύεται η περιοχή ενδιαφέροντος. β) περιοχή ενδιαφέροντος
